Gutachten-Nr. 2023-1151-1 vom 19.08.2024

Bewertungsobjekt 21129 Hamburg
Neuenfelder Fährdeich 80, 80a-k-88
östlich Neuenfelder Fährdeich 120

Ergänzungsgutachten

zum Verkehrswertgutachten Nr. 2023-1151 vom 29.07.2024
zum Ausweis der Einzelwerte im Zwangsversteigerungsverfahren

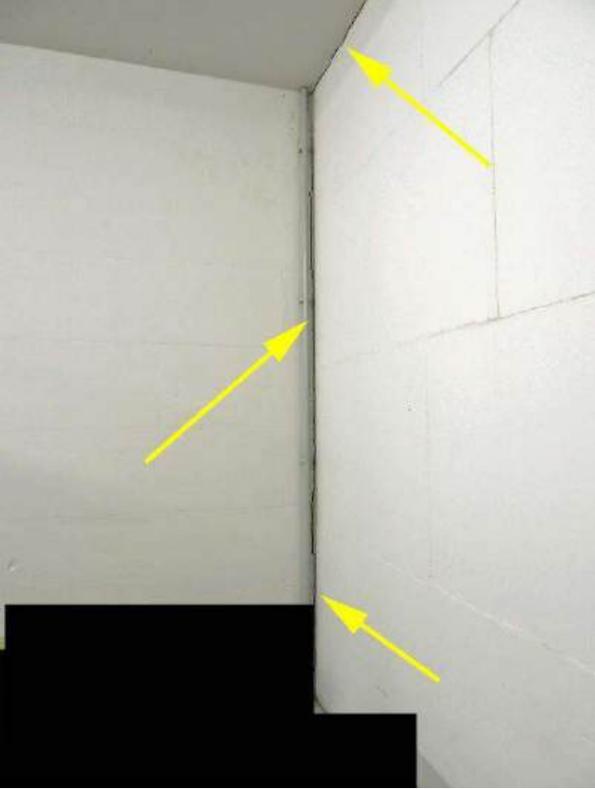
Rissbildung

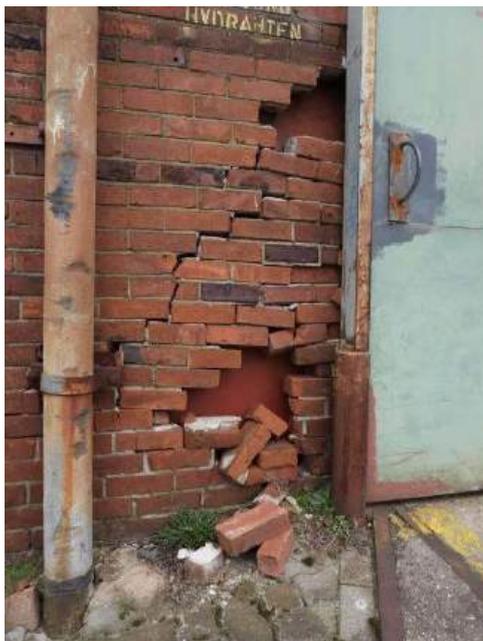
Schäden an den Außenwänden

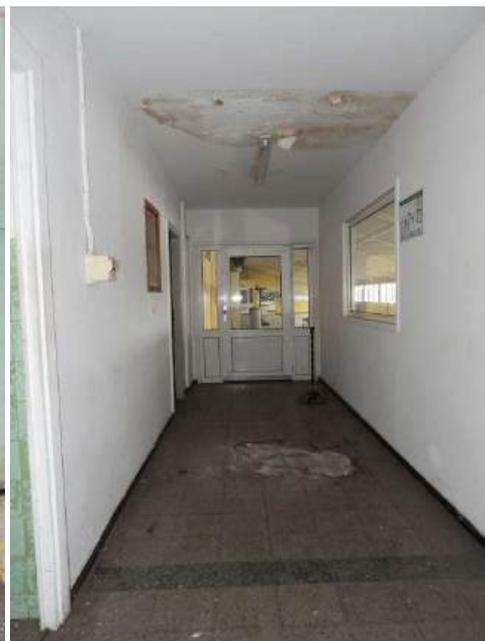
Feuchteschäden Büro- und Sozialräume

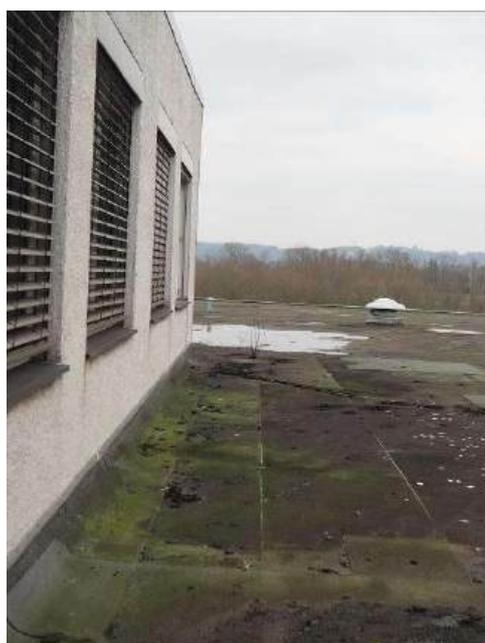
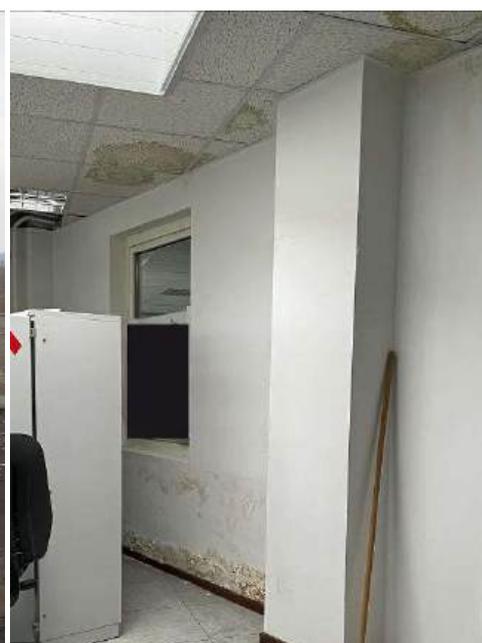
diverse Undichtigkeiten in der Dachfläche

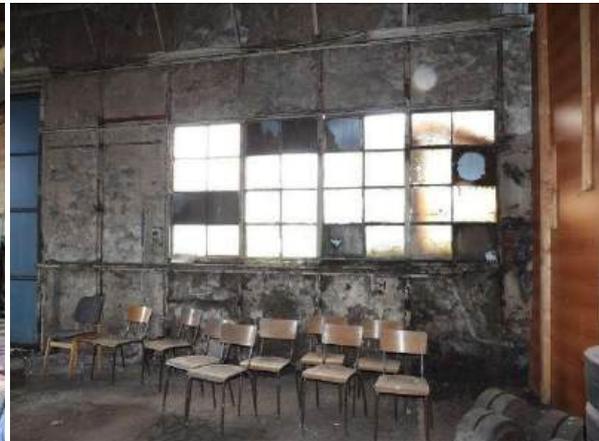
diverse Schäden an den Außenwänden und dem Fußboden

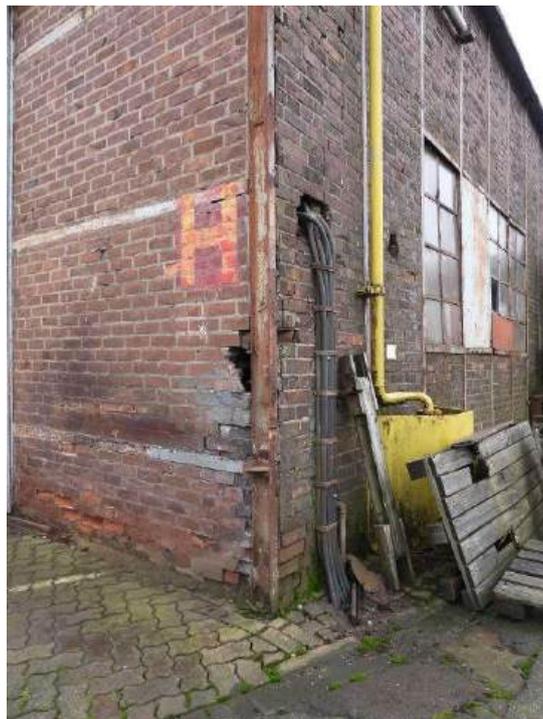
Außenwände abgängig

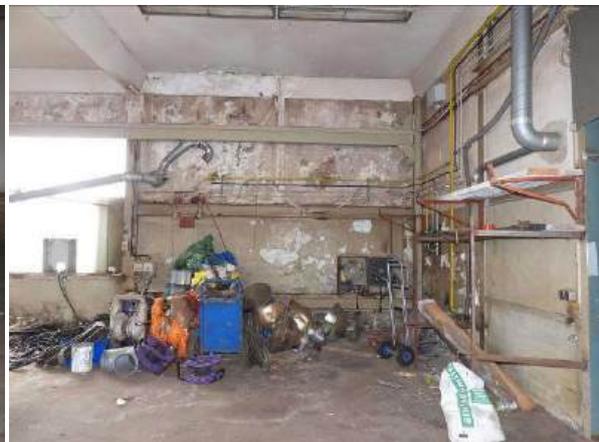
Erdgeschoss | Feuchteschäden an den Außenwänden

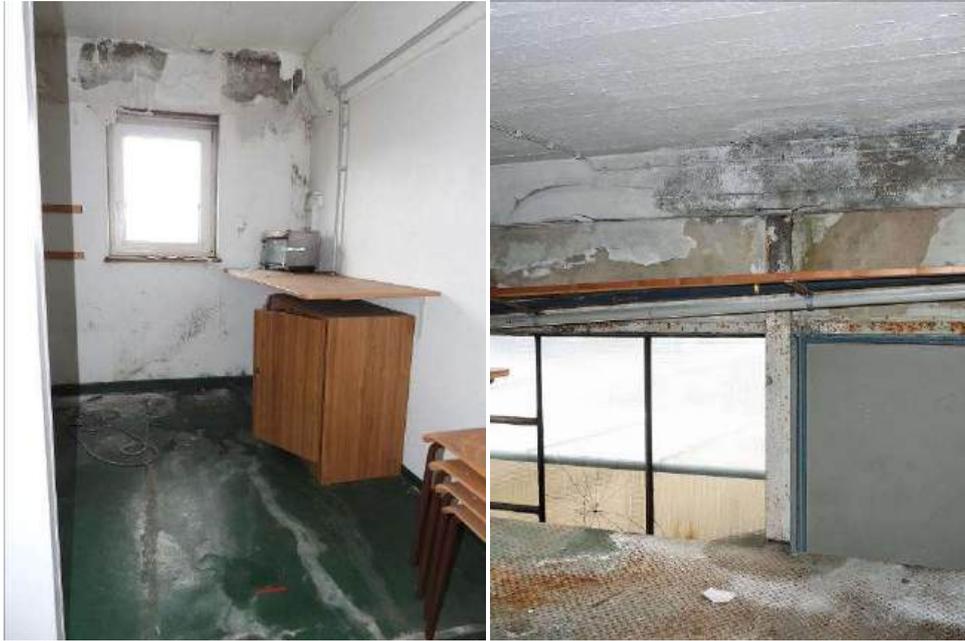
Obergeschoss | Feuchtschäden

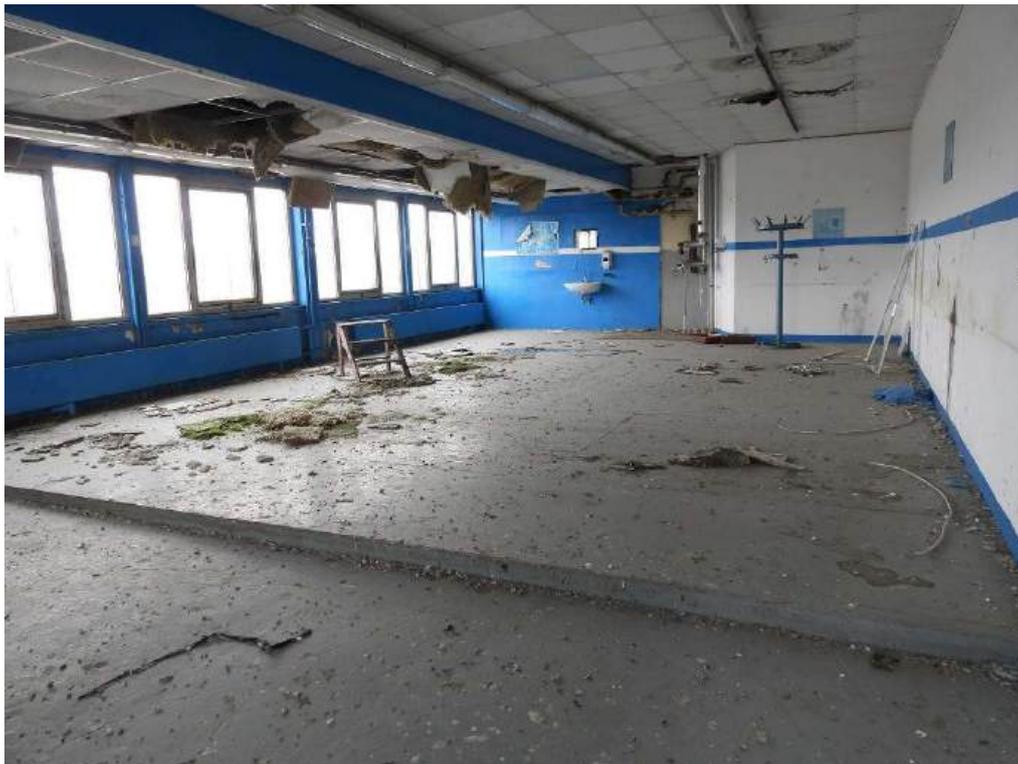
Obergeschoss | Akustikdecke abgängig, Verschmutzung durch Taubenkot

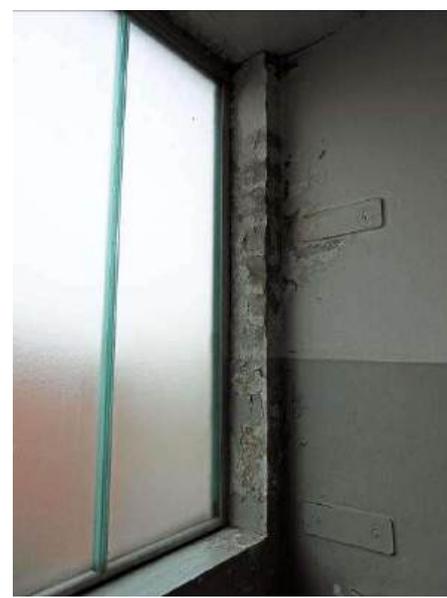
Schäden Treppenhaus

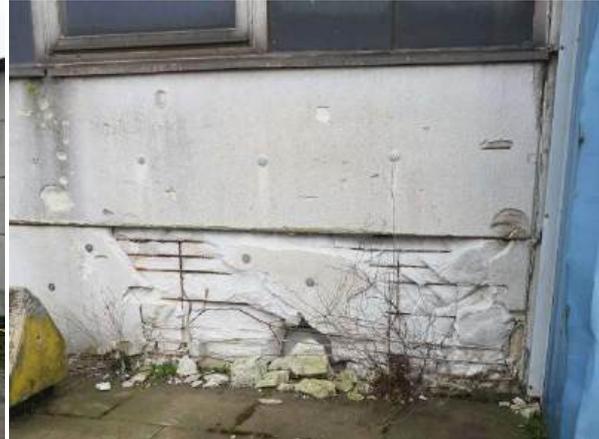
diverse Fassadenschäden | Halle 33

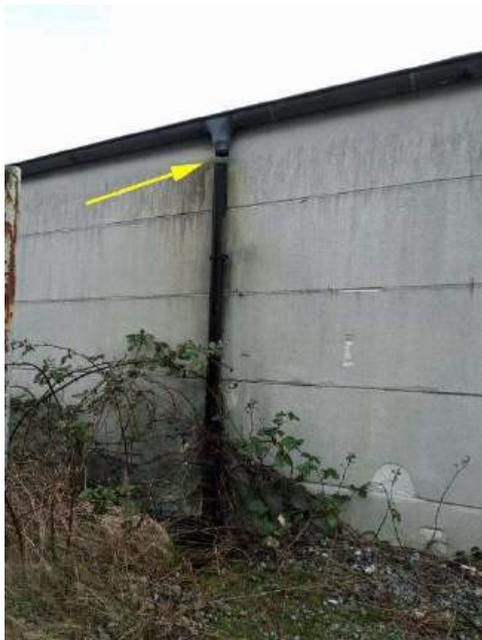
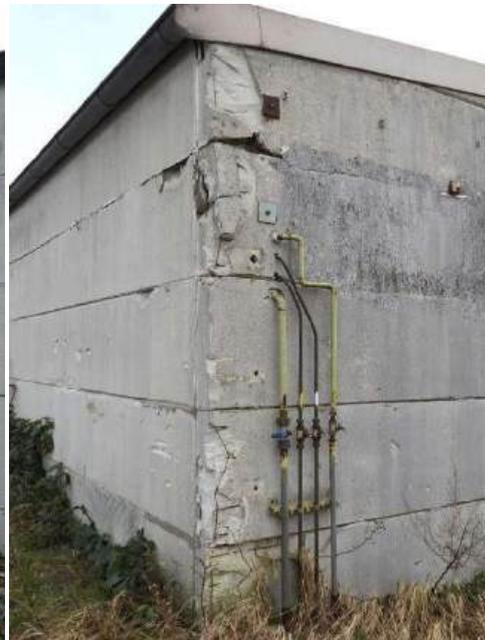
Entwässerung schadhaft, diverse Fassadenschäden

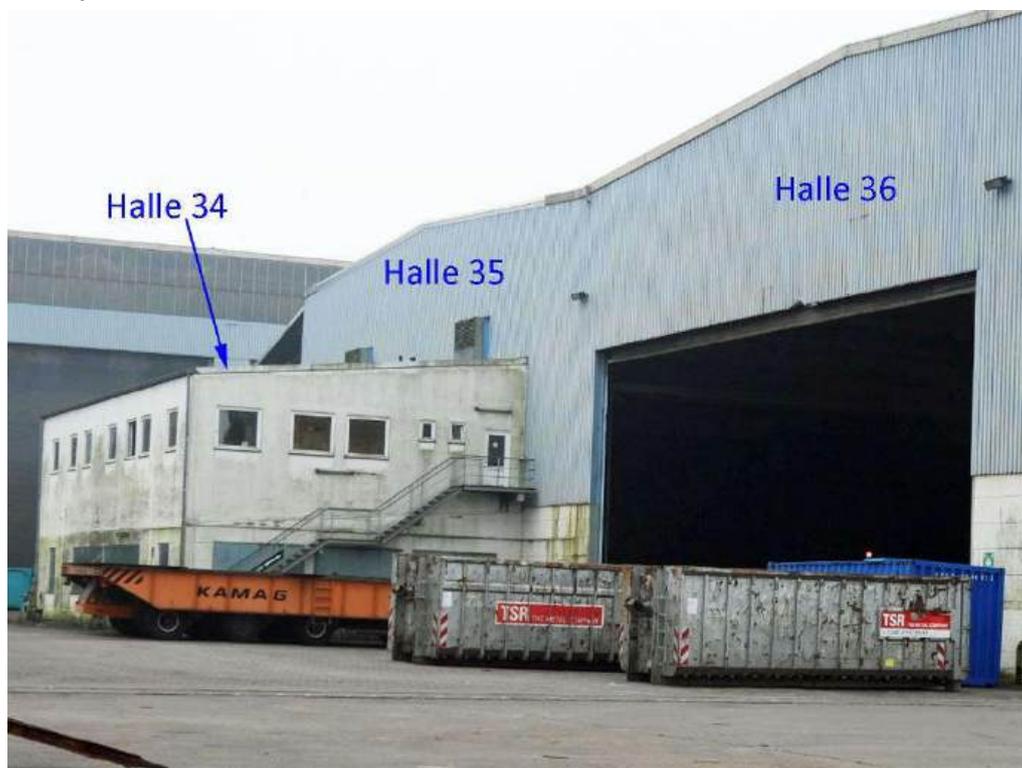
Nord- und Ostfassade | Grünbelag an der Putzfassade

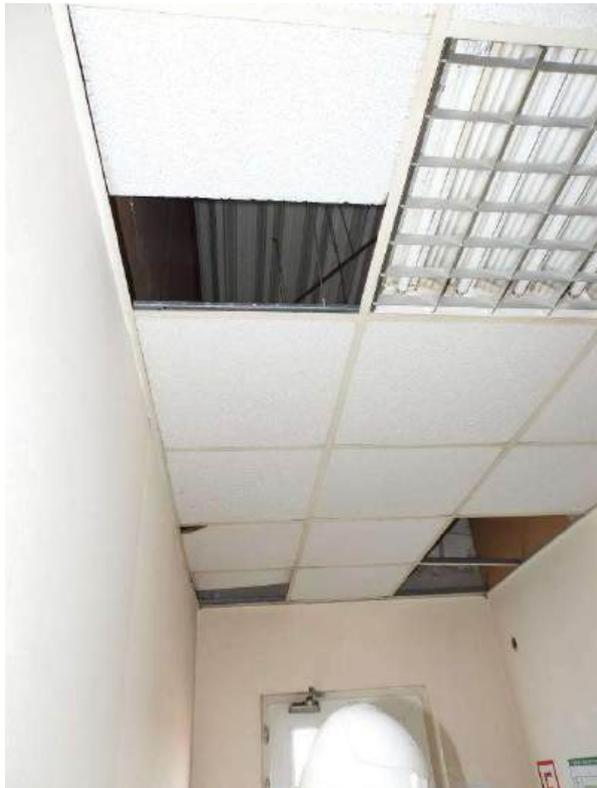
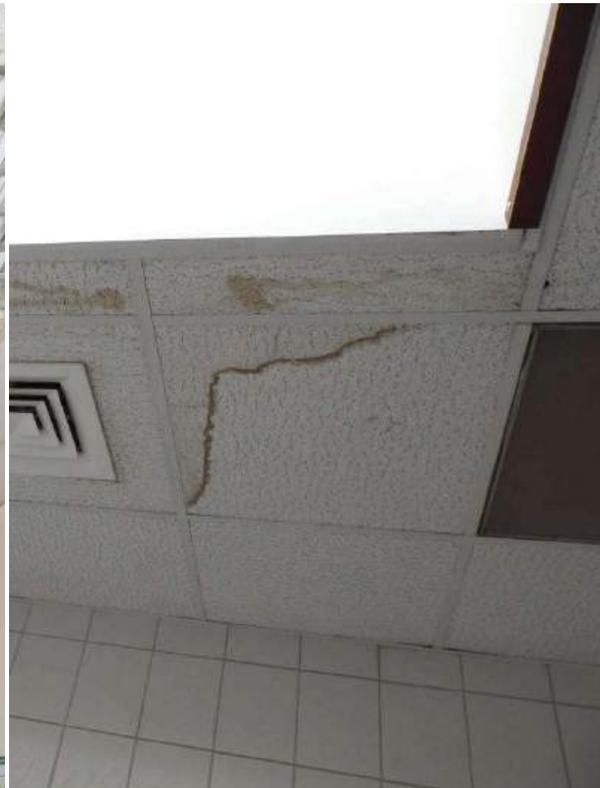
Akustikdecke mit Feuchteschäden und fehlenden Deckenplatten

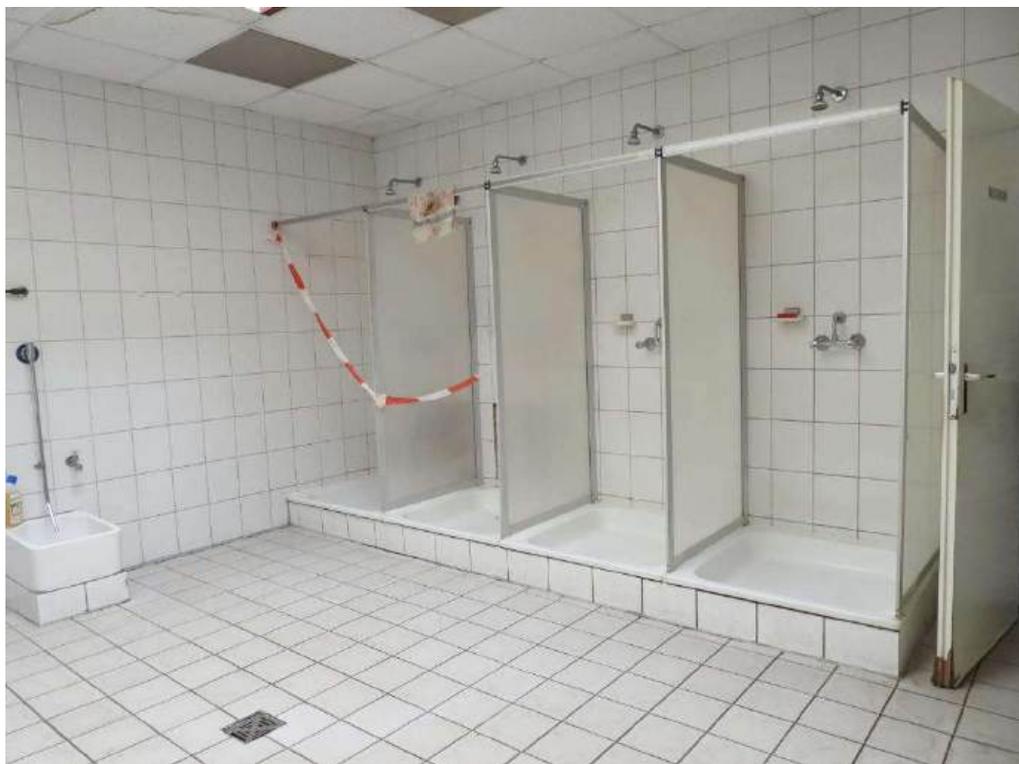
Duschraum | Feuchteschaden Innentür, defekte Dusche

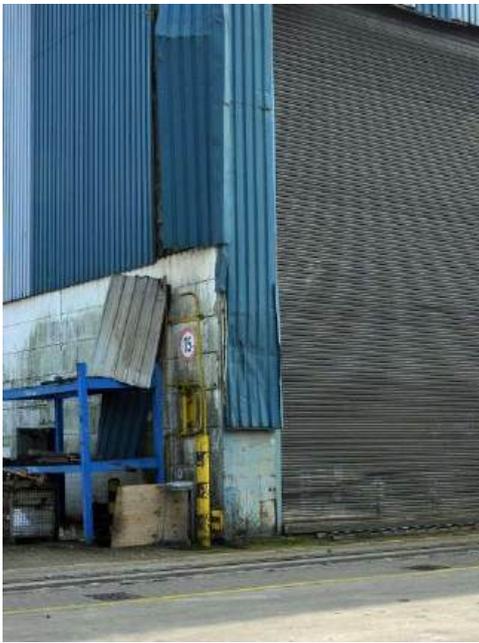
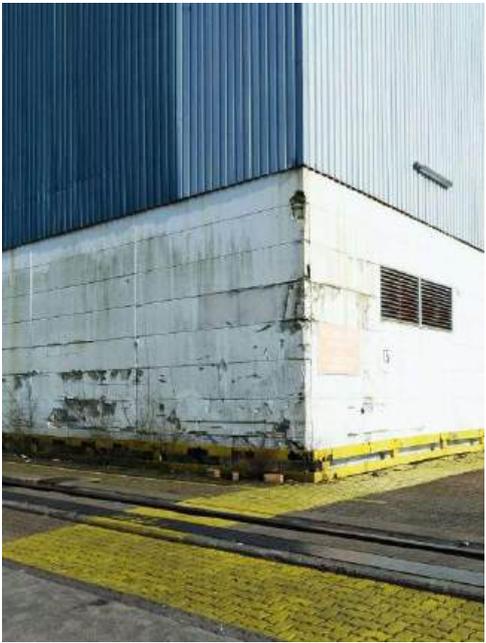
diverse Schäden an den Außenwänden

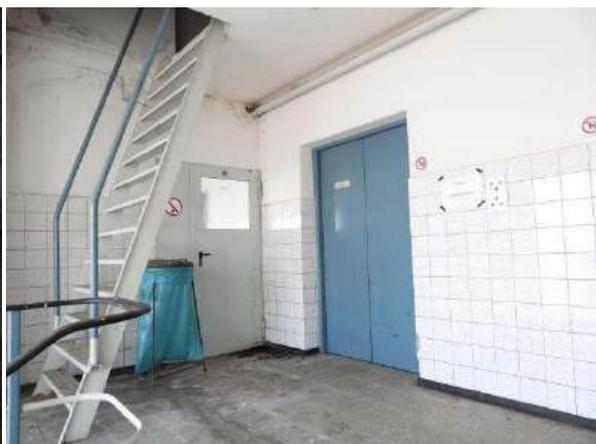
Treppenhaus mit diversen Feuchteschäden

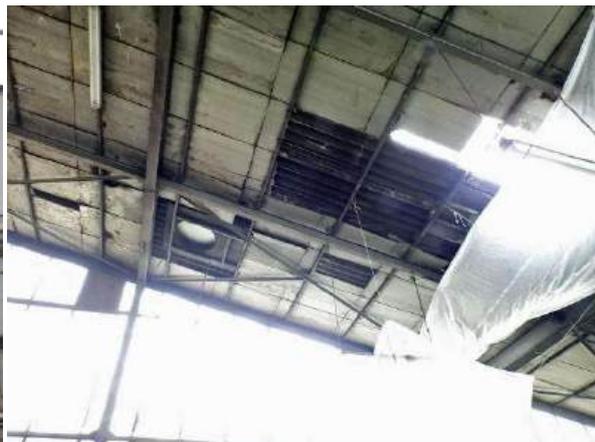
abgängiges Dach Anbau

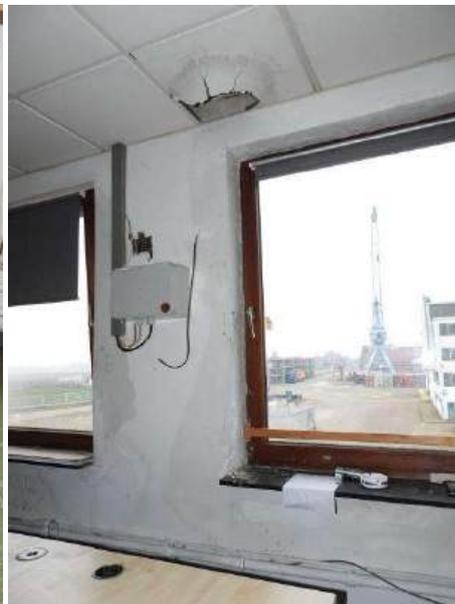
Feuchteschäden im Anbau

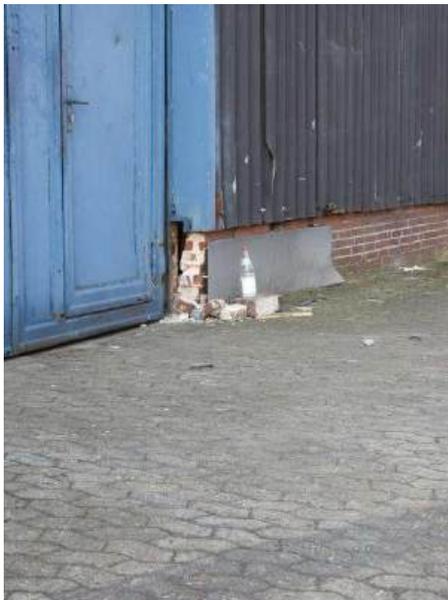
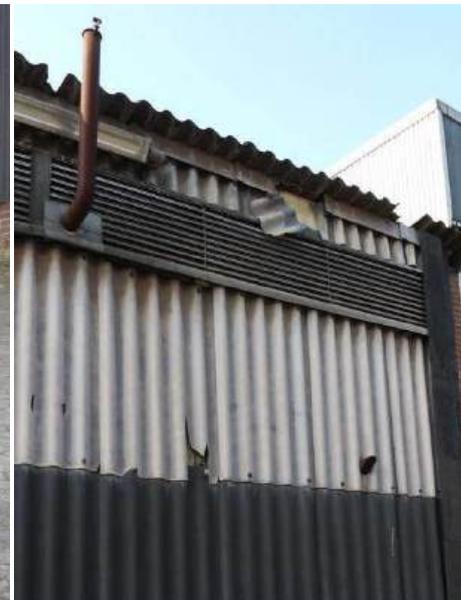
diverse Schäden an Dach und Wänden

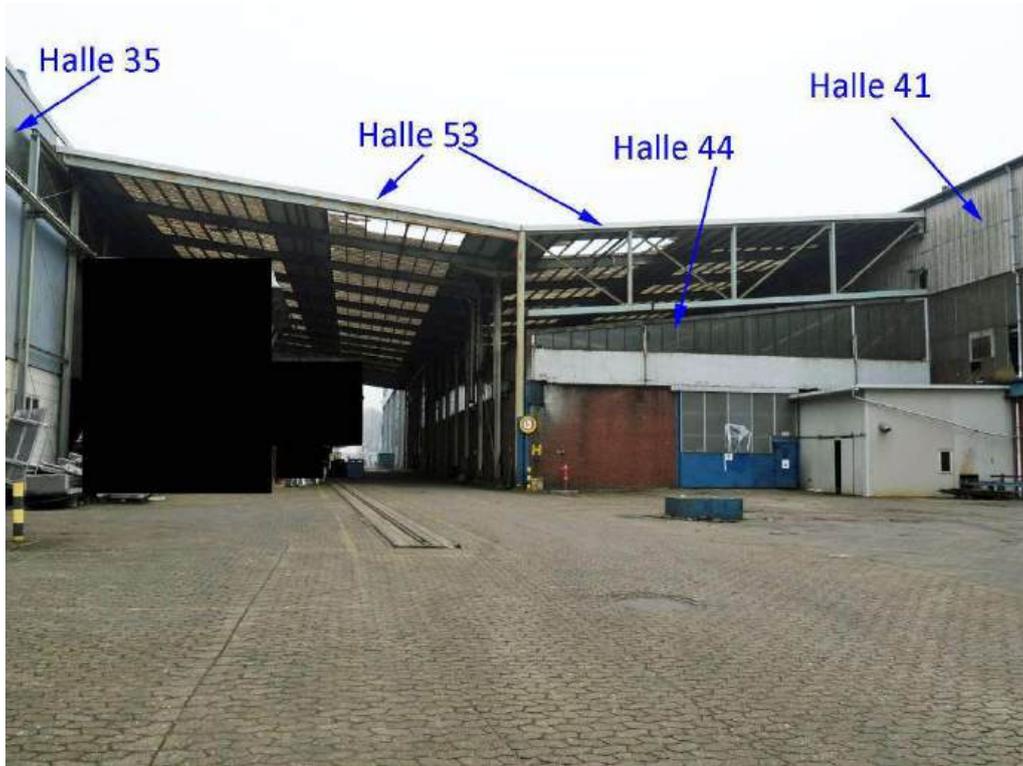
Süden | Mauerwerk blüht aus, Korrosion

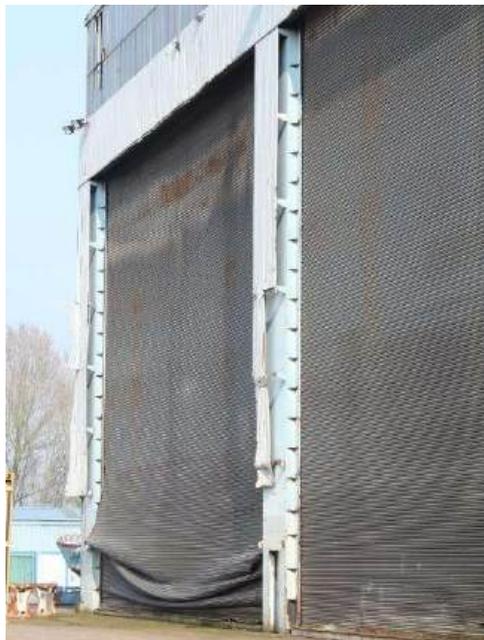
Rolltor mit Sturmschaden

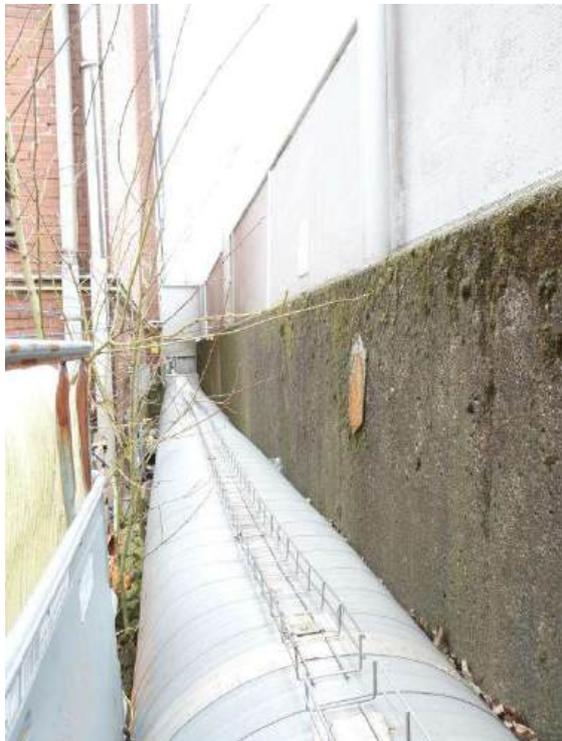
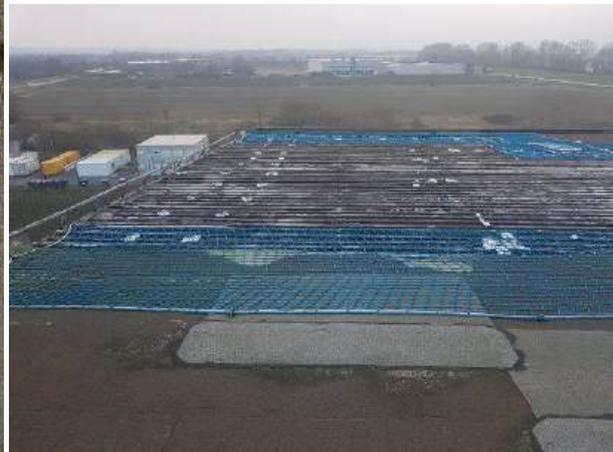
Leitungen entlang der östlichen Grundstücksgrenze | Netze auf der Dachfläche, zur Sicherung abgerissener Dachteile

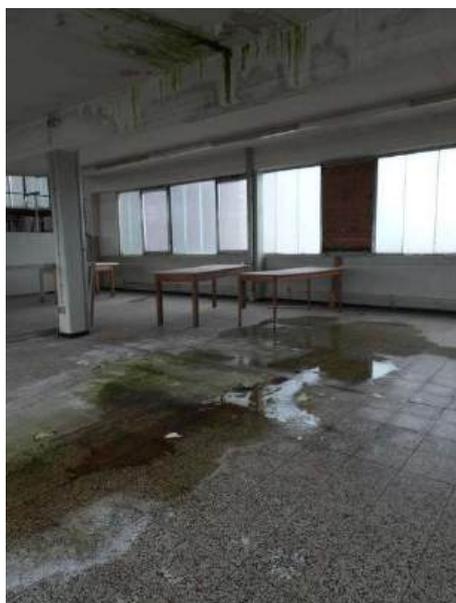
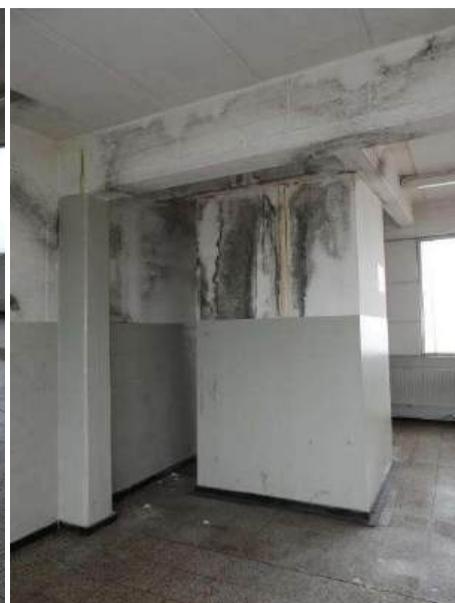
diverse Feuchteschäden und Schimmelbefall

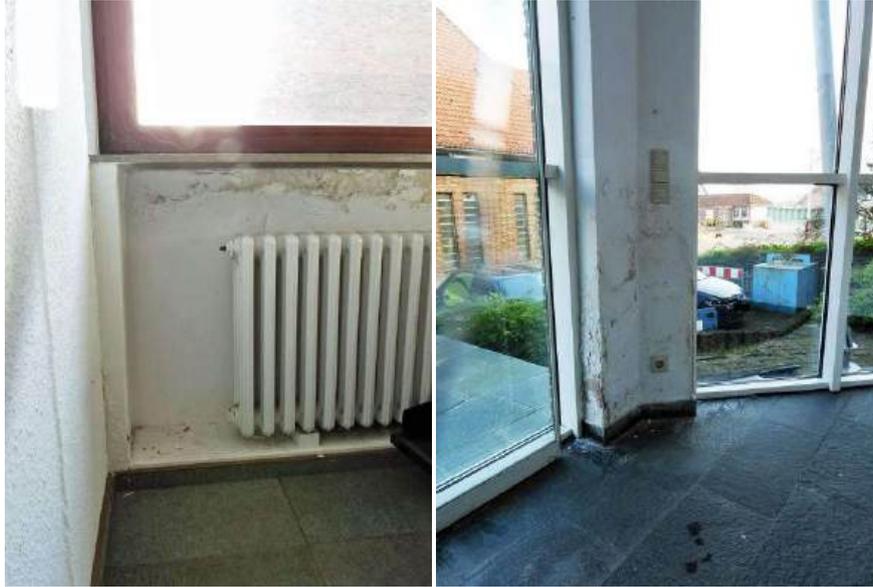
Heizkörper in Fensternischen, diverse Feuchteschäden

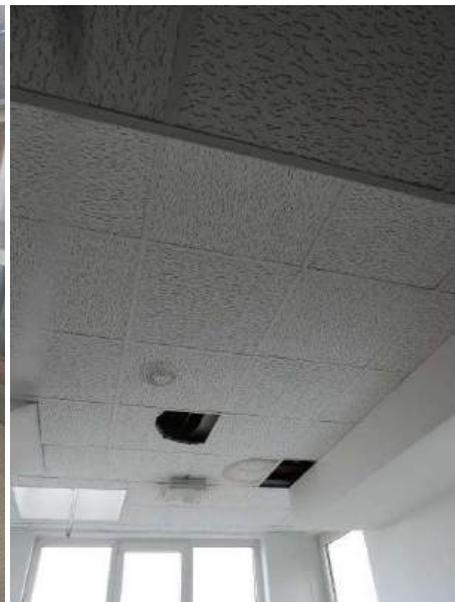
Schäden an der Akustikdecke

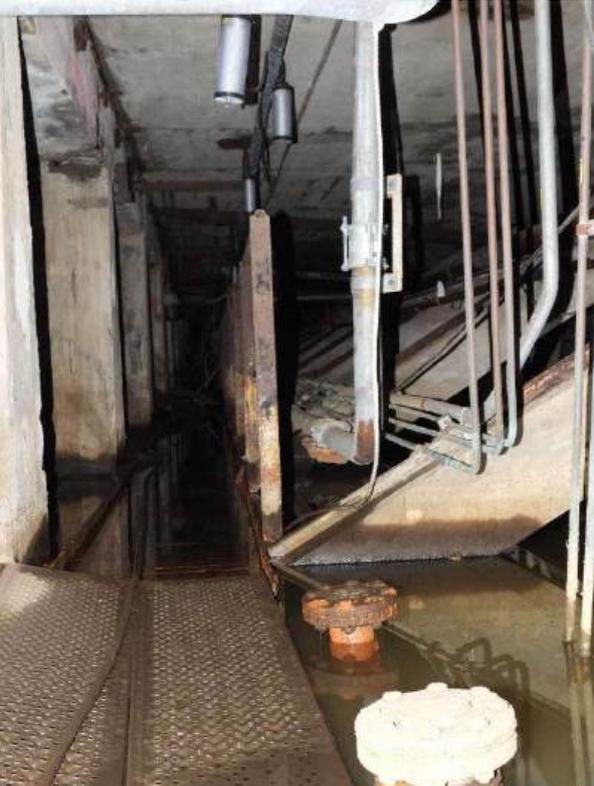
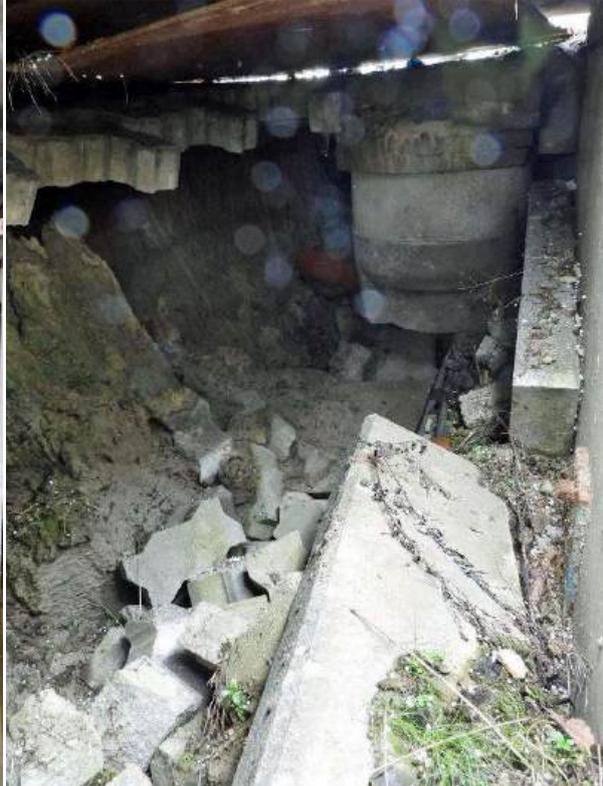
Schäden unterhalb der alten Kaianlage
