V e r k e h r s w e r t g u t a c h t e n

Bewertungsobjekt: **Mehrfamilienhaus mit 5 Wohnungen sowie einem Nebengebäude mit 1 Wohnung und 4 Garagenstellplätzen, belegen Harvestehuder Weg 19, 20148 Hamburg-Rotherbaum**

Bewertungsstichtag: **12. September 2023**

Aktenzeichen: **71 K 56 / 2022**

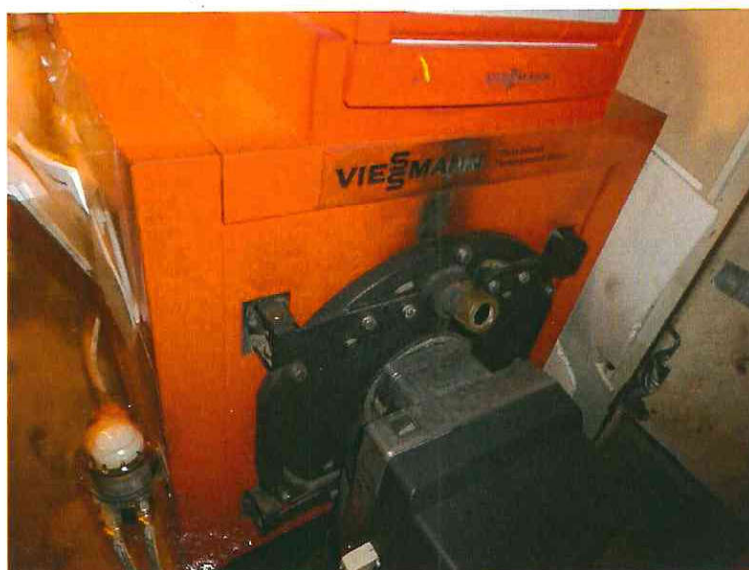
- Die Ölheizung ist bereits über ca. 40 Jahre alt und muss aus Gründen der gesetzlichen Vorschriften, der Energieeffizienz und der Umweltschutzaufgaben kurzfristig erneuert werden.
- Die Kelleraußentreppe weist Risse in den Betonstufen auf. Ebenso sind die Stufen ausgetreten und sollten aus Gründen der Verkehrssicherheit ausgeglichen werden.
- Die Terrasse der Erdgeschosswohnung weist deutliche Risse und Absackungen im Bodenbelag und der Einfassung auf. Die Ursache ist aus Gründen der Substanzerhaltung und Verkehrssicherheit feststellen und zu beseitigen. Im Anschluss ist die Terrasse instand zu setzen. Gegebenenfalls ist ein Bausachverständiger hinzuzuziehen.

Bild 18: Heizung

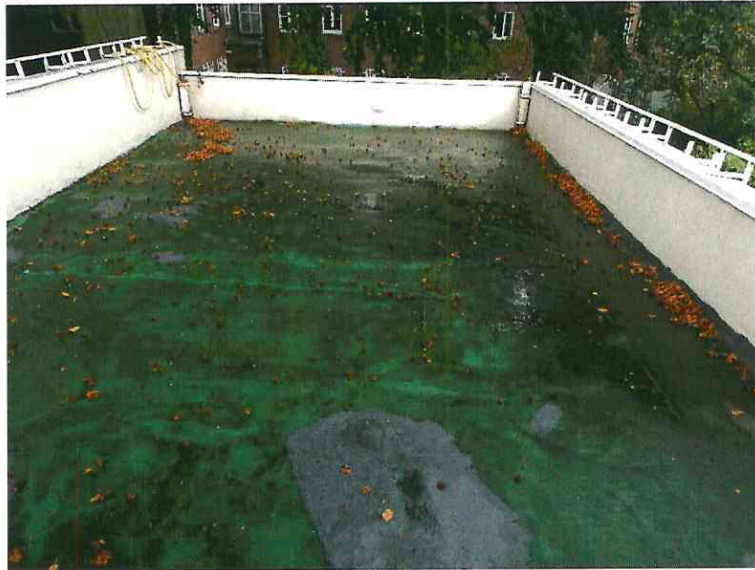
- Die Brüstungshöhe der Dachterrasse der Obergeschosswohnung ist zu niedrig und entspricht nicht den baurechtlichen Vorschriften. Auf die Betonbrüstung ist daher, aus Gründen der Verkehrssicherheit, ein höheres Metallgeländer zu montieren.
- Der Bodenbelag der Dachterrasse weist Risse auf. Der Beton ist ungeschützt. Aus Gründen der Substanzerhaltung ist eine Beschichtung auf die Dachterrasse aufzutragen.
- Die Zuwegung zum Vorplatz und teilweise auch der Vorplatz weisen Beschädigungen im Asphalt auf. Aus Gründen der Substanzerhaltung und der Verkehrssicherheit ist eine Instandsetzung kurzfristig durchzuführen.

Bild 28: Dachterrasse Obergeschosswohnung

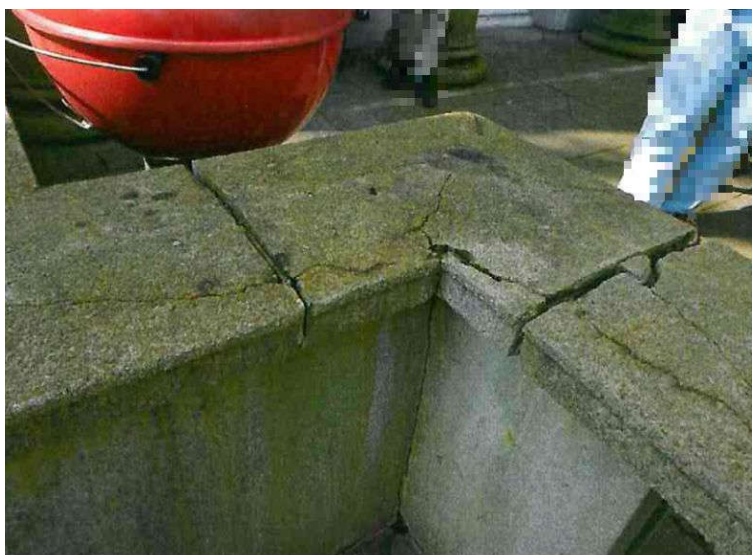
Bild 36: Schäden Terrasseneinfassung

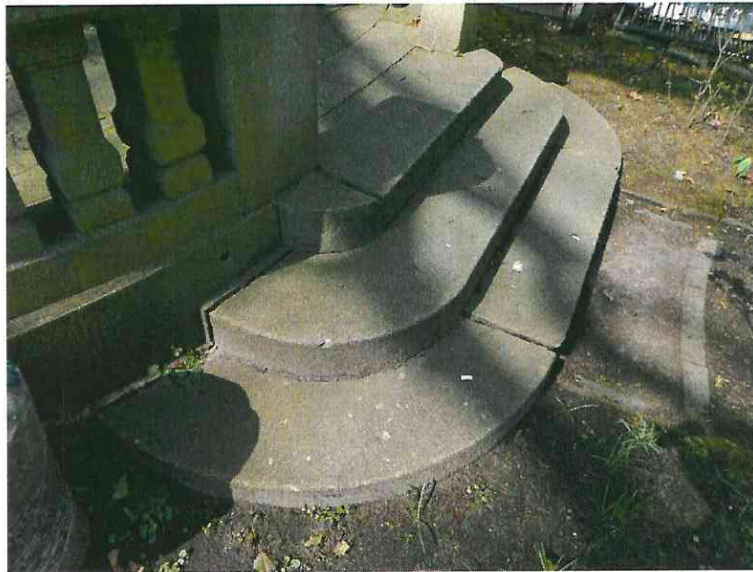
Bild 37: Schäden Terrasse
