Projekt: GG 306.1570/19
Datum: 13. Juli 2023

GUTACHTEN

eine Bau-Schadensbegutachtung zur Vorbereitung eines noch zu erstellenden Verkehrswertgutachtens durchgeführt werden.

Das Grundstück am Sarenweg 66a in 22397 Hamburg unterliegt einer Zwangsversteigerung. Für das zu erstellende Verkehrswertgutachten soll zunächst eine Feststellung der am Gebäude vorhandenen Bauschäden und eine Kostenschätzung zur Instandsetzung der Schäden erstellt werden, was mit dem vorliegenden Gutachten ausgeführt wurde.

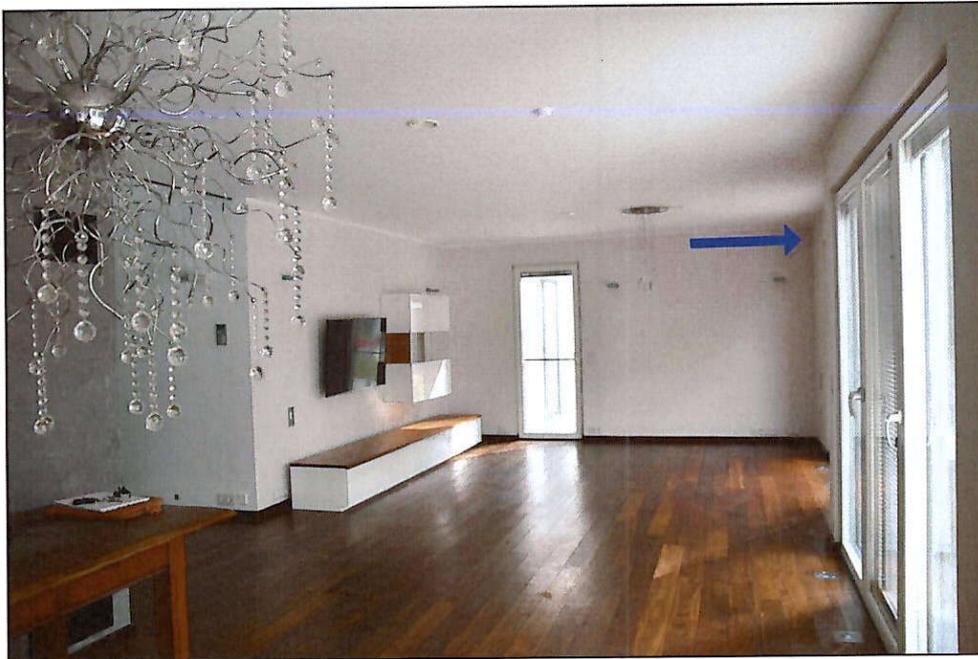
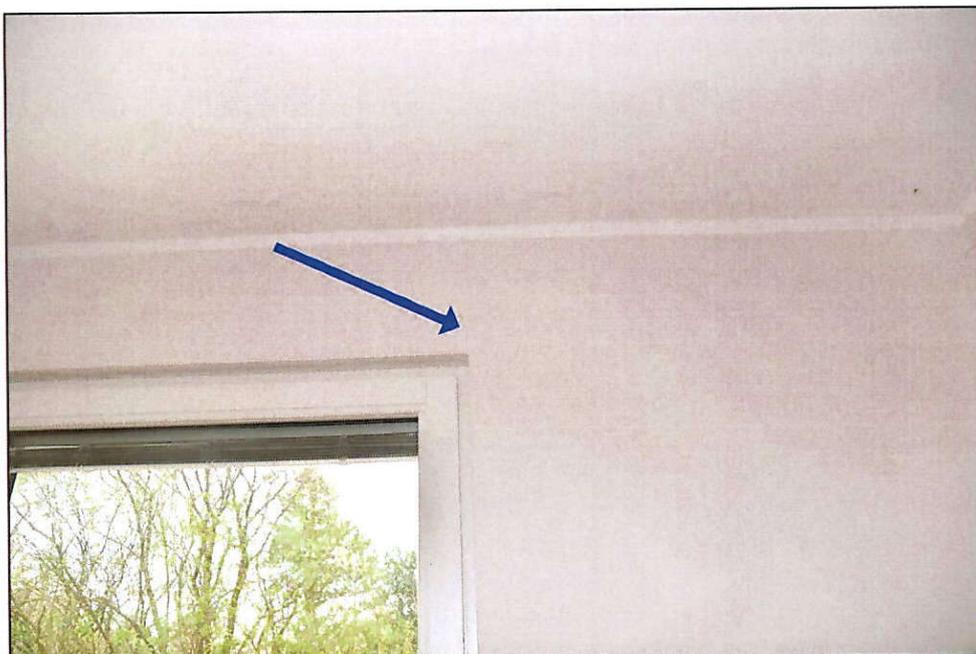
Oberhalb des linken Fensters rechte Sturz-Leibungsecke eine kleine Putzabplatzung (**Foto 3 und 4**).

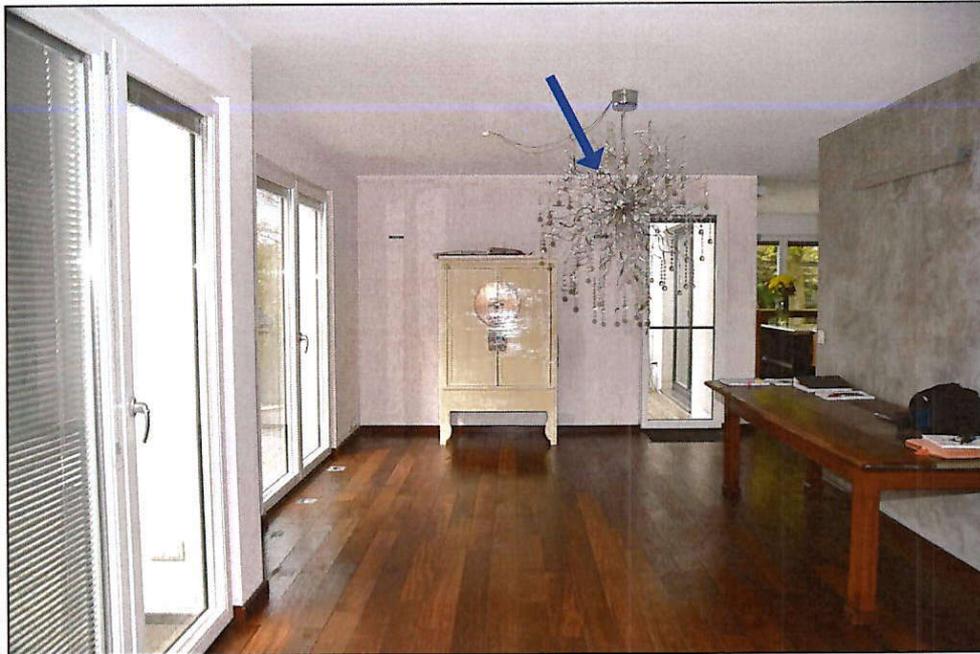
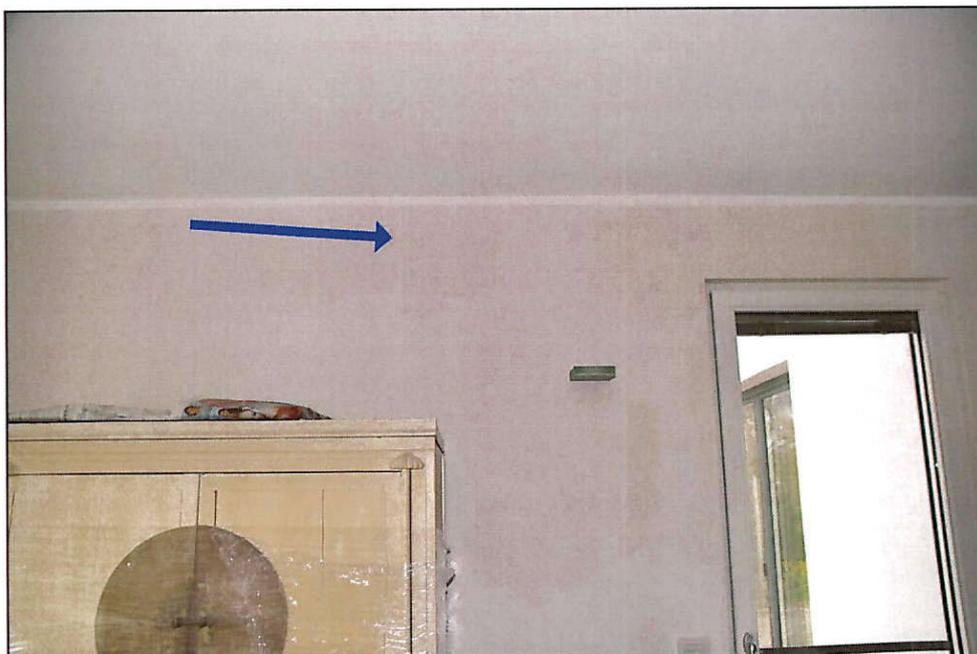
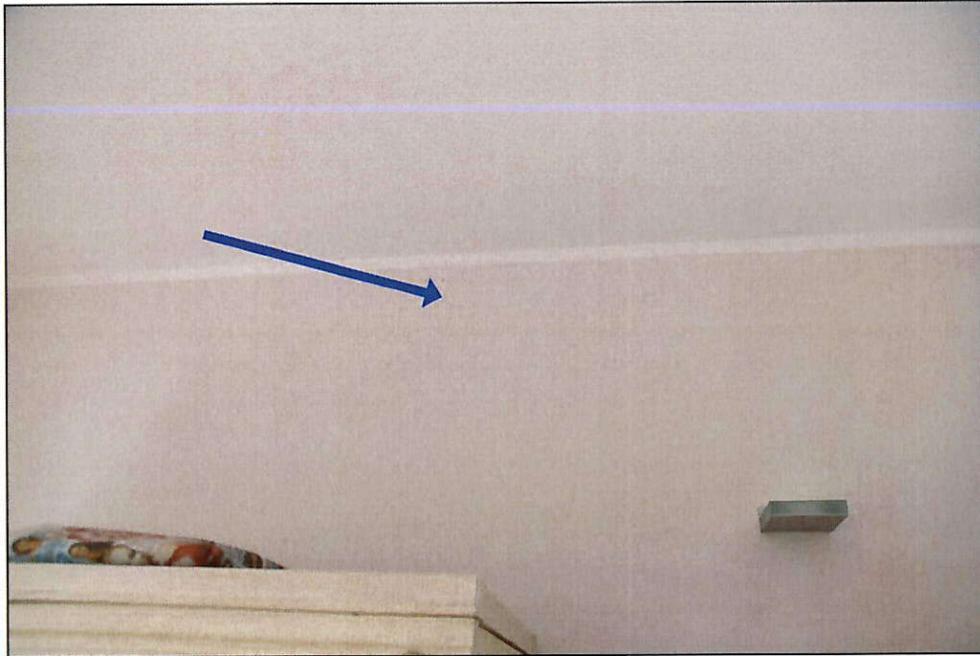
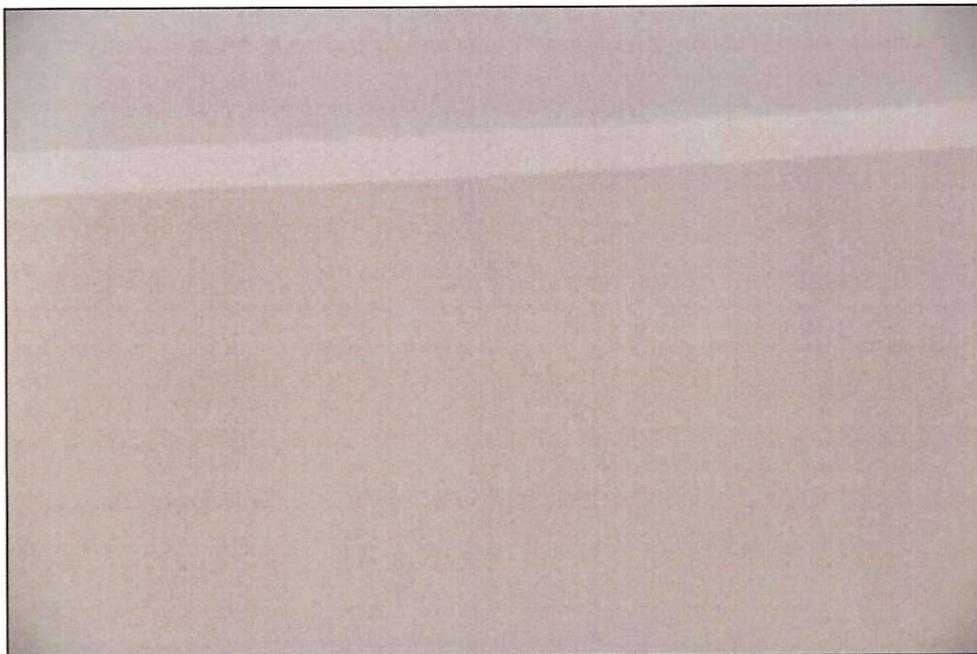
Im Eckbereich zum offenen Küchenbereich, ca. 1,50 m links der 1-flügeligen Terrassentür im Deckenixel diagonal auslaufende Verwölbung in der Tapete, vermutlich mit einer darunter befindlichen Rissbildung (**Foto 5 bis 8**).

In Wohnbereich sind an zwei Außenwänden je eine kleine Rissbildung bzw. Aufwölbung der Tapete vorhanden (Abs. 4.1.2).

Diese Schäden sind geringfügig und können im Rahmen der nächsten Renovierung mit überarbeitet werden. Als Mehrarbeiten sind auszuführen, das Aufschneiden der verwölbten Tapete, das Verspachteln der Risse und das fachgerechte Überarbeiten der Tapete.

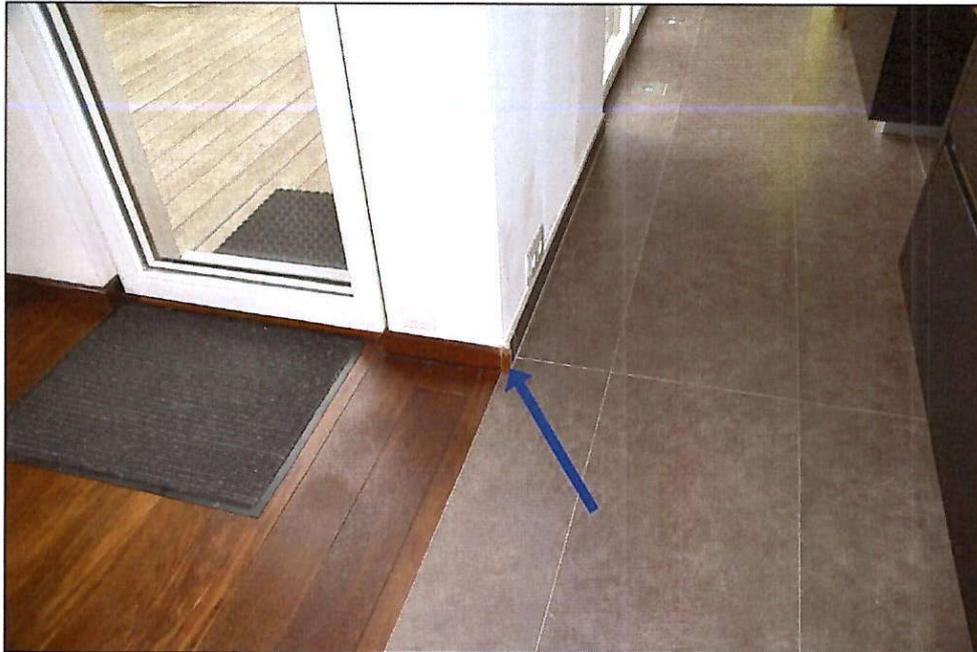
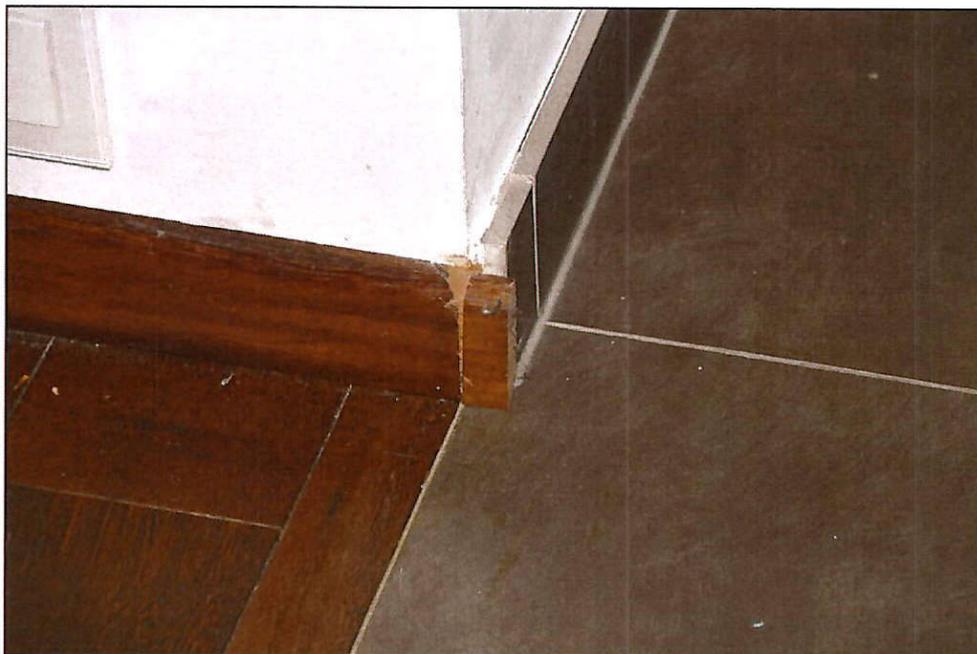
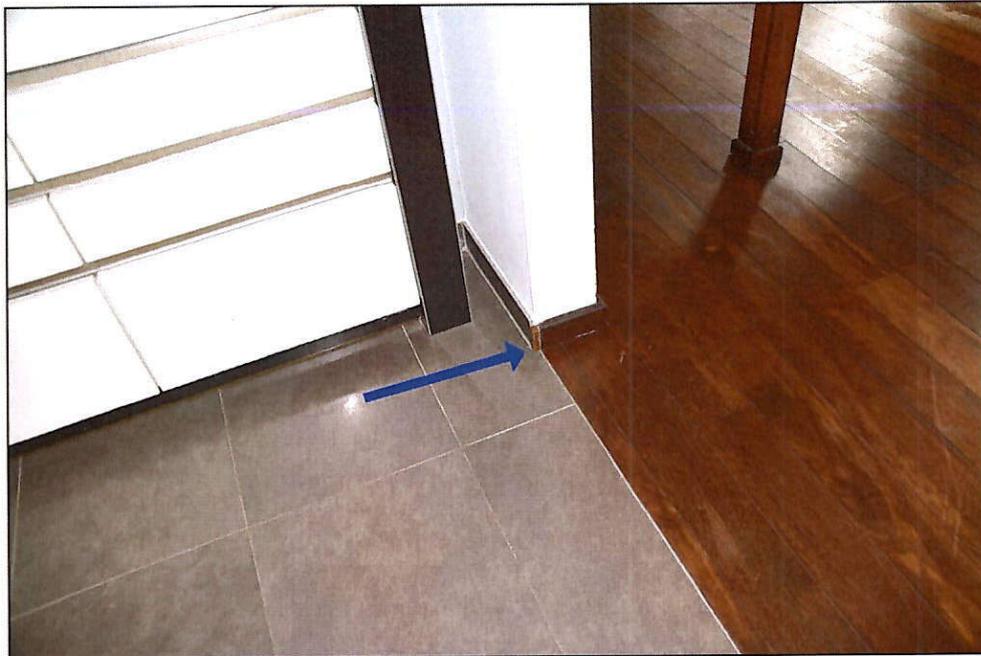
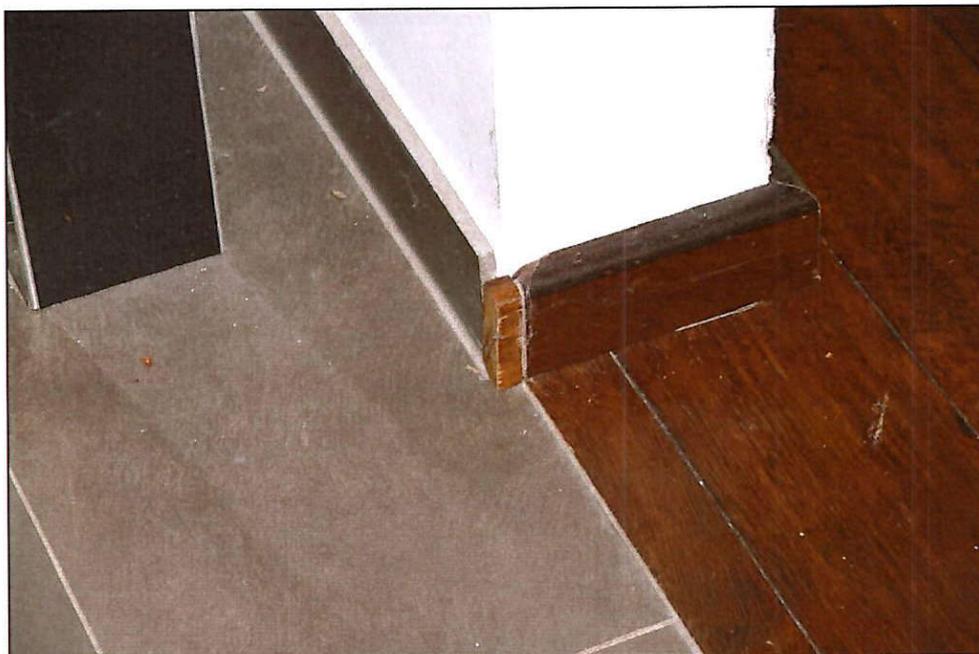
In der Ecke vom Wohnbereich zur Küche ist auf beiden Seiten des Wanddurchbruchs die Fußleiste nicht fachgerecht verlegt worden (**Foto 9 bis 12**).

In der Küche sind die Anschlussbereiche der Fußbodenfliesen zu den Sockelfliesen gerissen und die hölzernen Sockelleisten zum Wohnbereich nicht fachgerecht hergestellt worden (Abs. 4.1.3).

Für die fachgerechte Herstellung der hölzernen Fußleisten müssen die kurzen Stücke im Bereich der Leibungen ausgebaut und durch neue, passgenaue Leisten ersetzt werden. Für diese Tätigkeit benötigt ein Tischler 4 Stunden zu einem Stundensatz von € 55,00 netto zuzüglich € 100,00 Material- und Maschinenkosten.

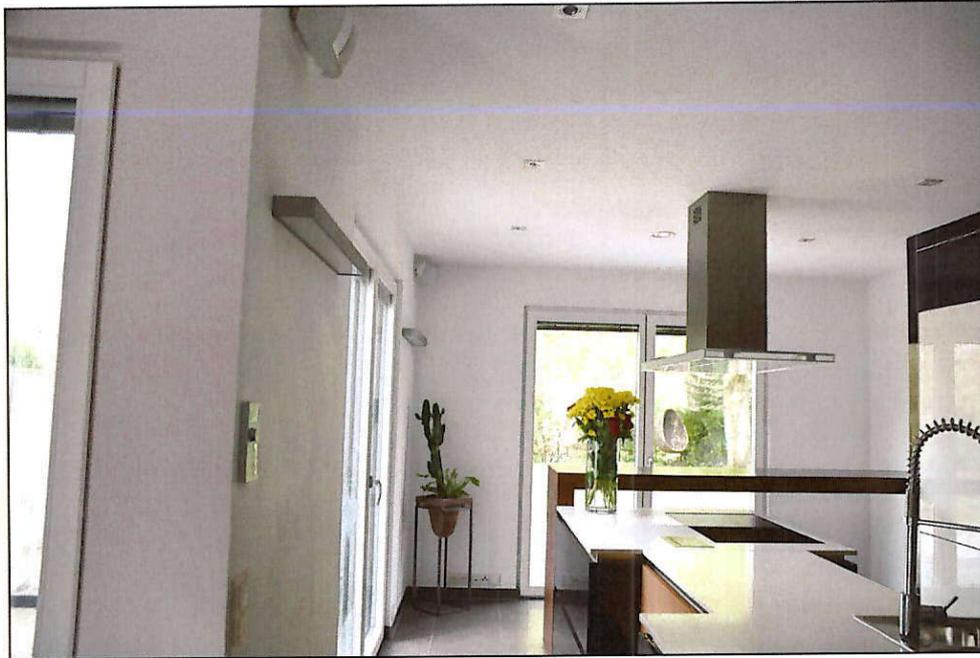
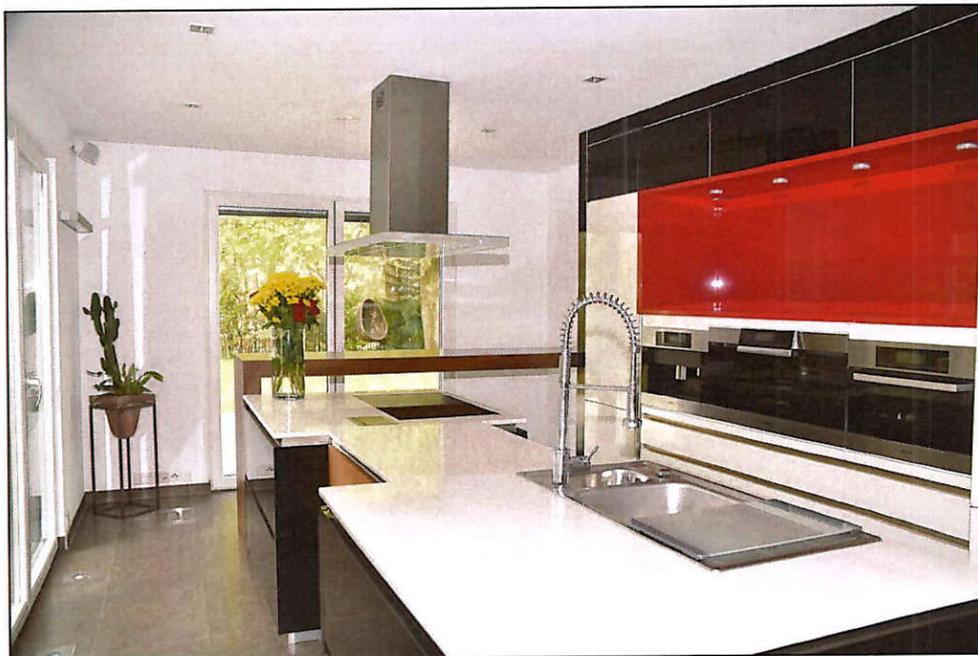
Die ehemals vorhandenen großflächigen Verfleckungen an den Außenwänden (siehe mein erstes Gutachten vom 31. Januar 2020) sind offensichtlich behoben worden, (**Foto 13 und 14**).

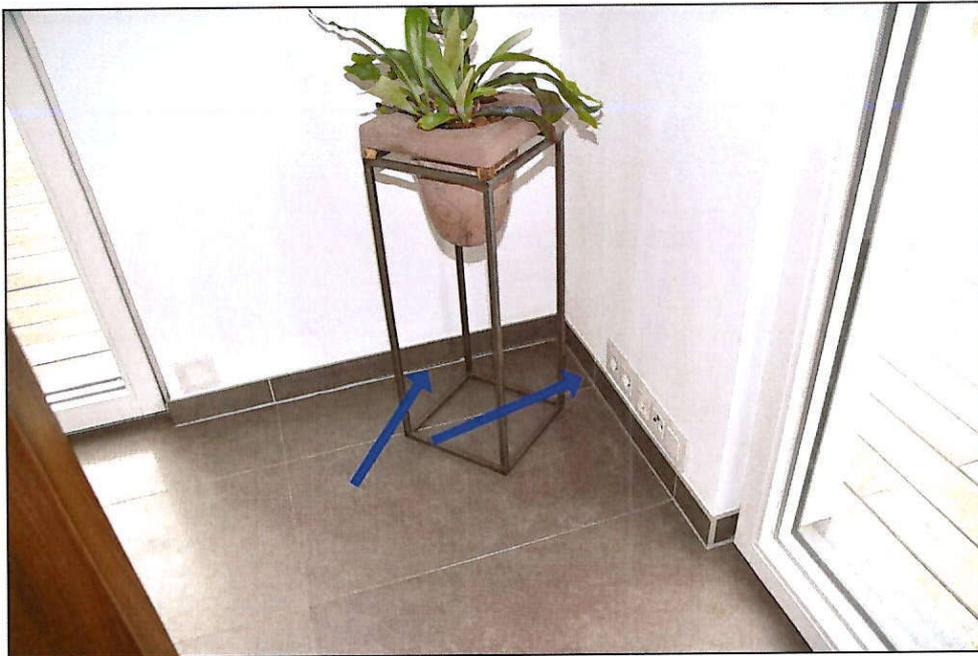
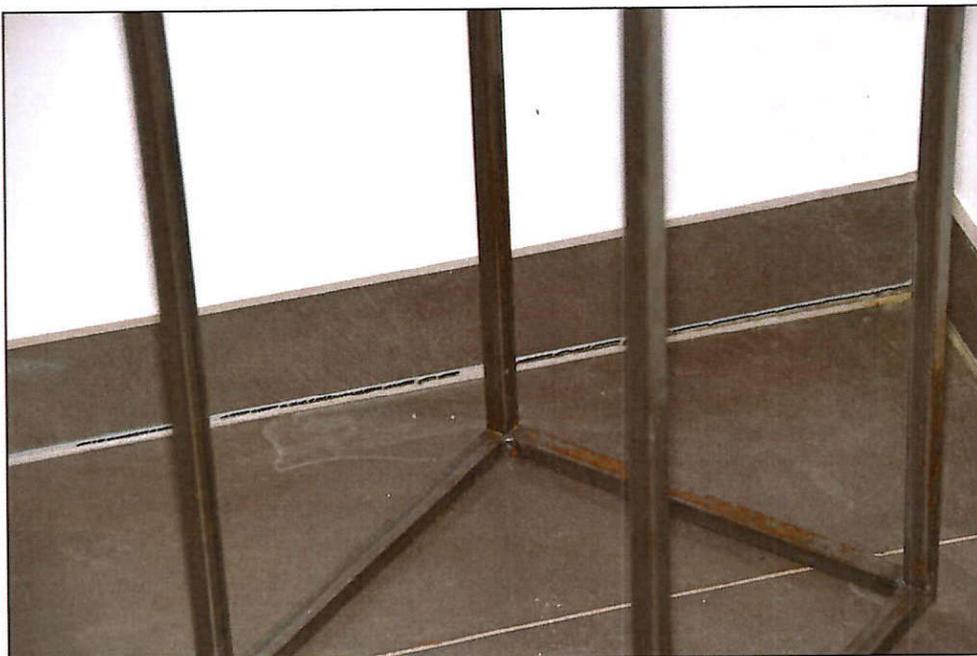
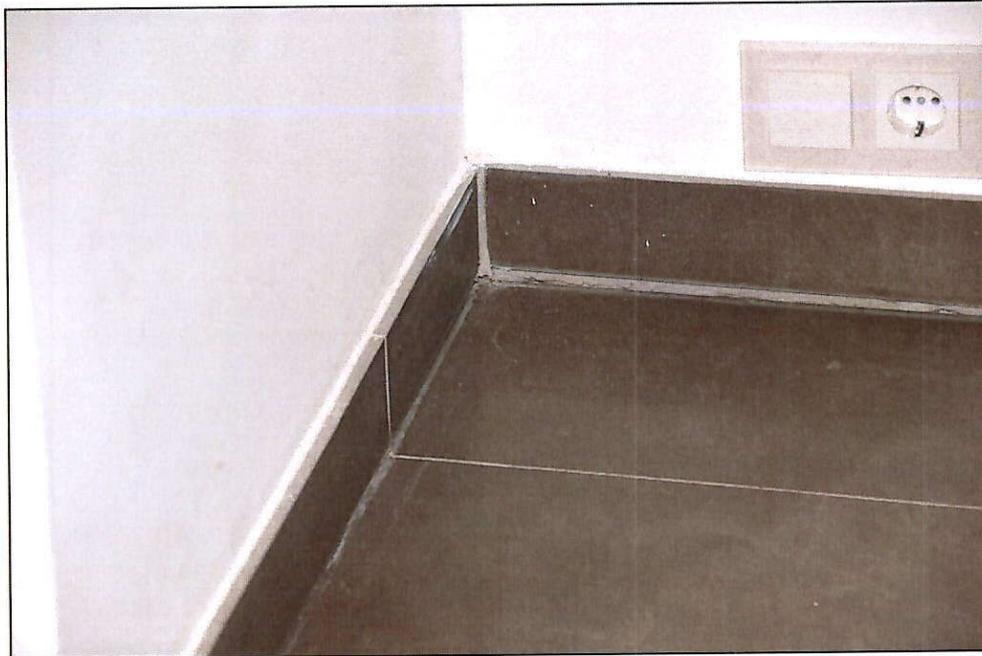
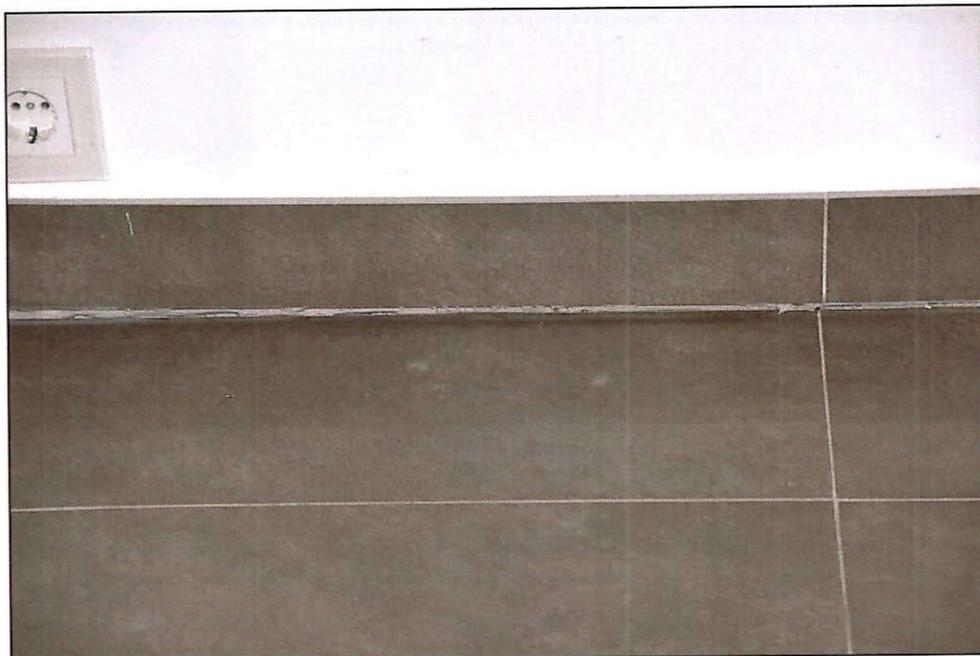
In den Außenwandecken sind leichte im Abriss der Silikonfuge des Fliesenbelages zu den Sockelfliesen auf beiden Seiten der 2-flügeligen Terrassentür vorhanden (**Foto 15 bis 18**).

Zur Instandsetzung muss die elastische Verfüzung zwischen Sockelleiste und Bodenfliesen komplett ausgeschnitten und eine neue elastische Verfüzung eingebaut werden. Für diese Tätigkeit benötigt ein Maler 8 Stunden zu einem Stundensatz von € 55,00 netto zuzüglich € 100,00 Material- und Maschinenkosten.

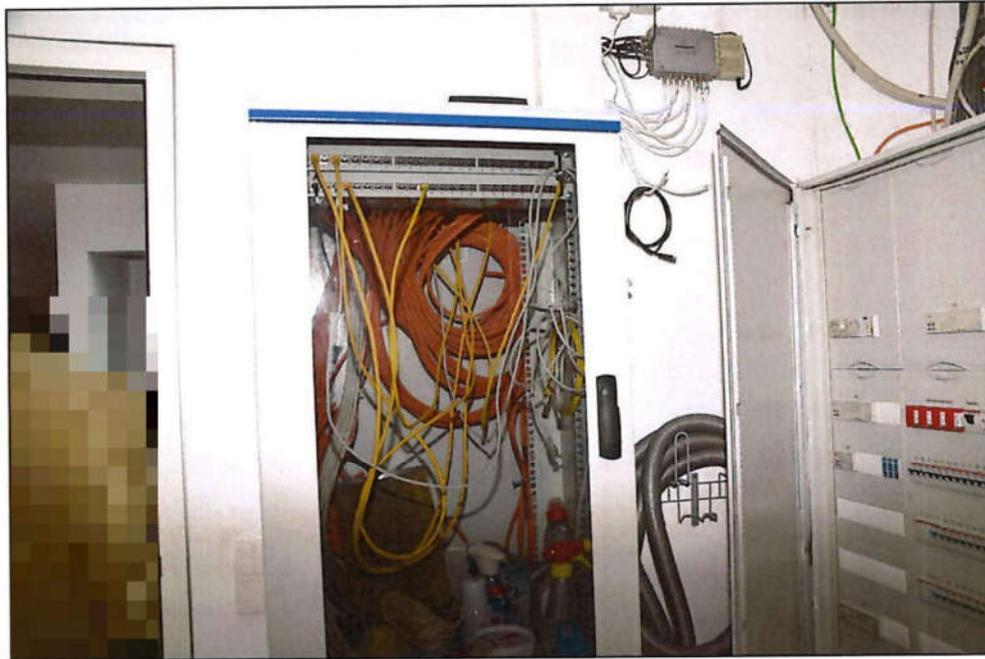
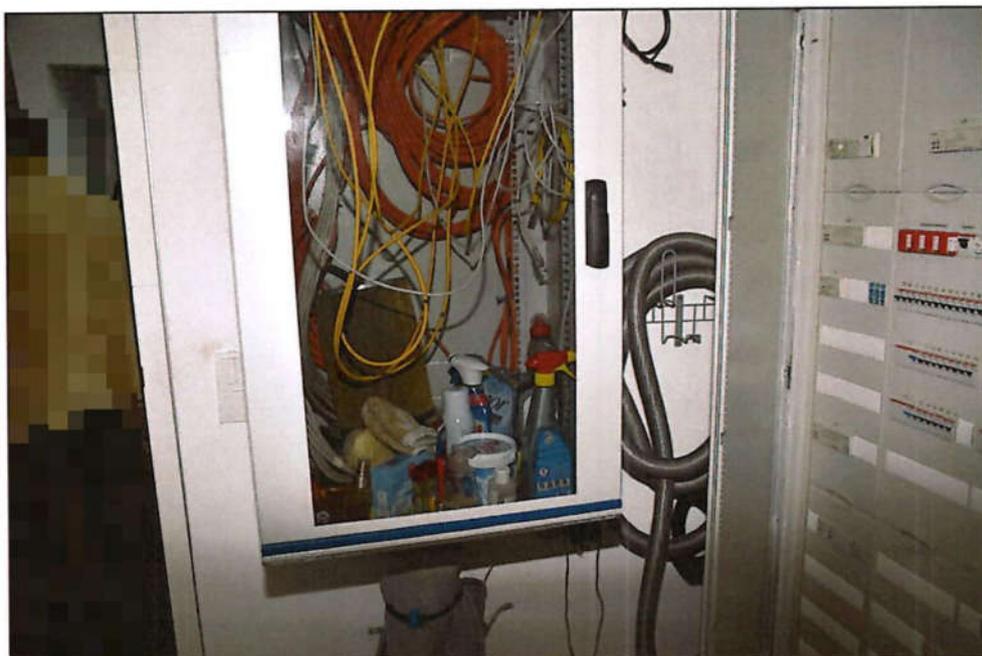
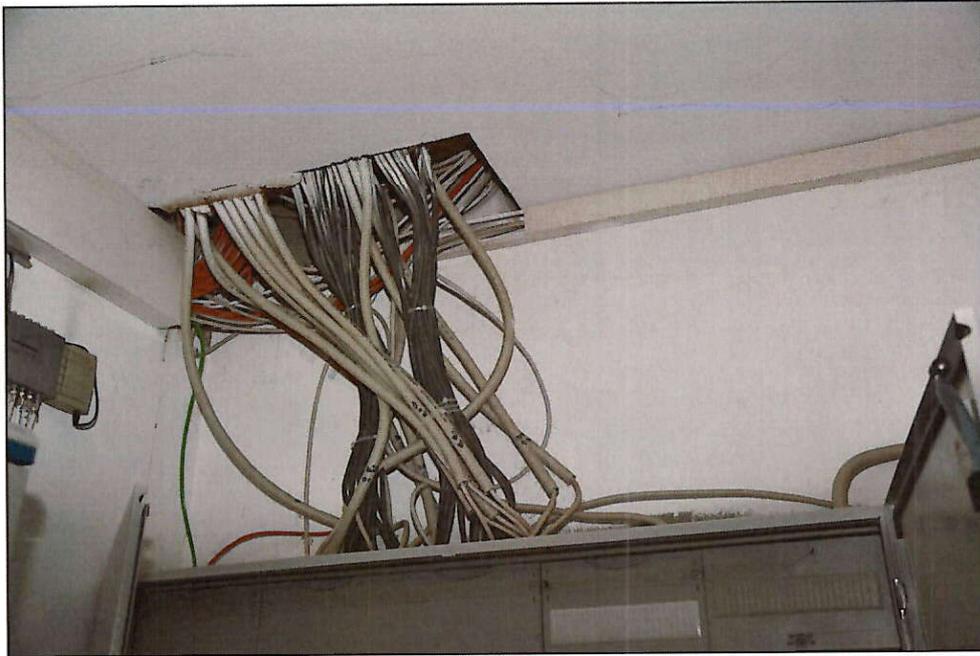
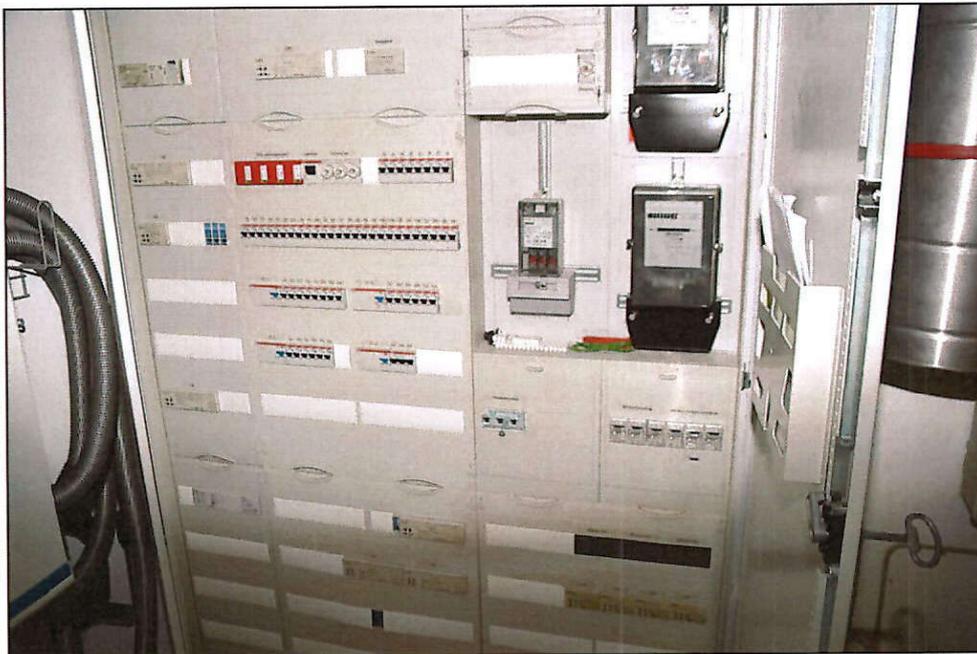
Die in dem IT-Schaltschrank verlegten Leitungen und die aus der Unterverteilung nach oben herausgeführten Leitungen sind nicht fachgerecht verlegt worden. Über eine fachgerechte oder ggf. fehlerhafte Schaltung kann ich keine Angaben machen (**Foto 19 bis 22**).

Sowohl die Verkabelung in dem IT-Schaltschrank als auch oberhalb der Unterverteilung sind nicht fachgerecht verlegt worden. Da dies nicht mein Bestellungsgebiet betrifft, kann ich nicht angeben, wie umfangreich die erforderlichen Instandsetzungsmaßnahmen sein werden. Aus meiner langjährigen Erfahrung heraus schätze ich die dafür erforderlichen Kosten grob ab auf

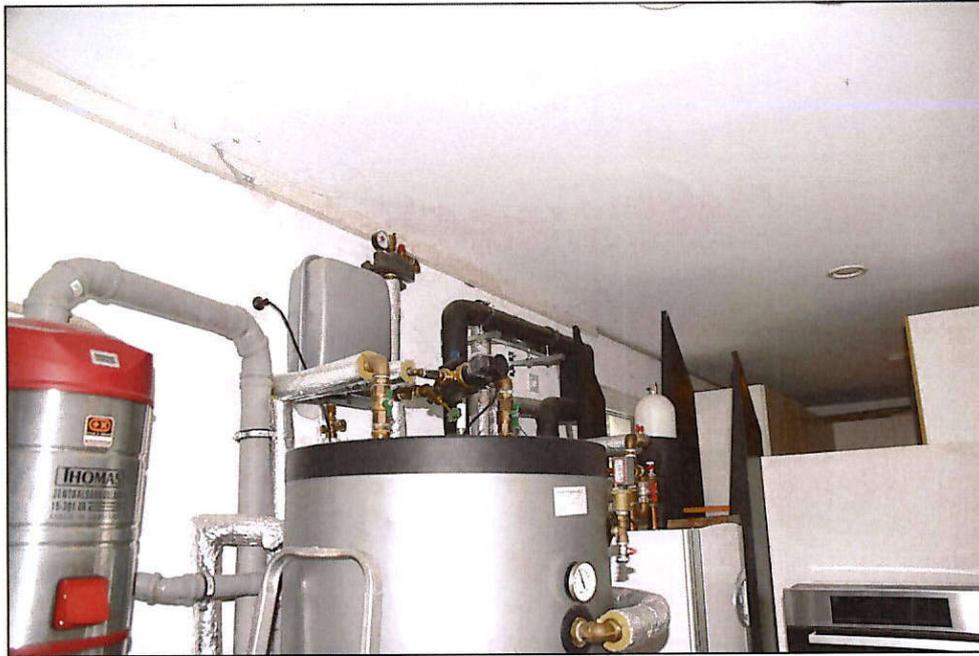
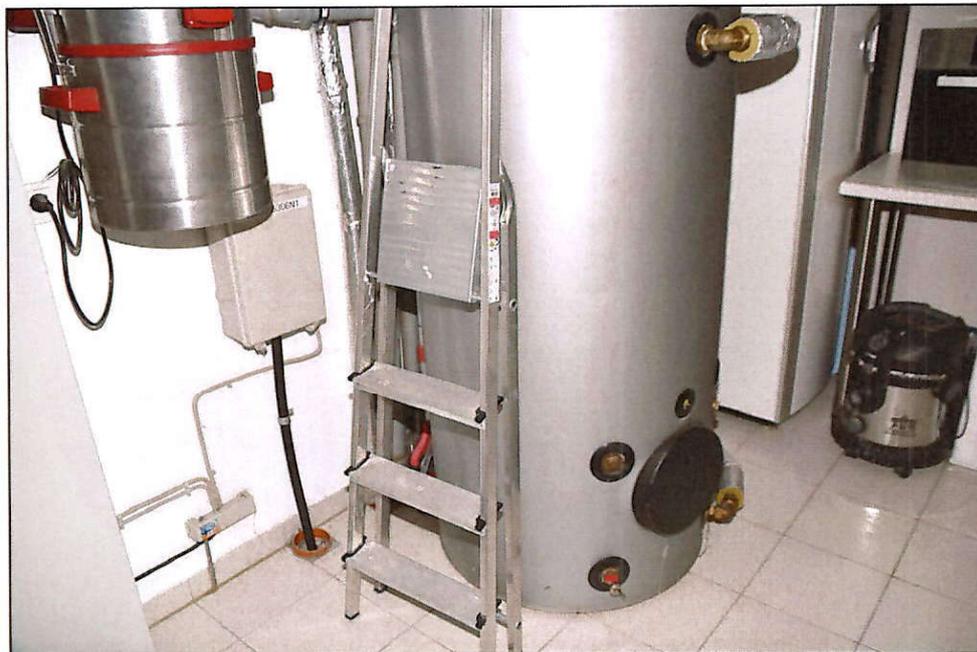
Über die fachgerechte Ausführung der Heizungsanlage kann ich keine Angaben machen (**Foto 23 und 24**).

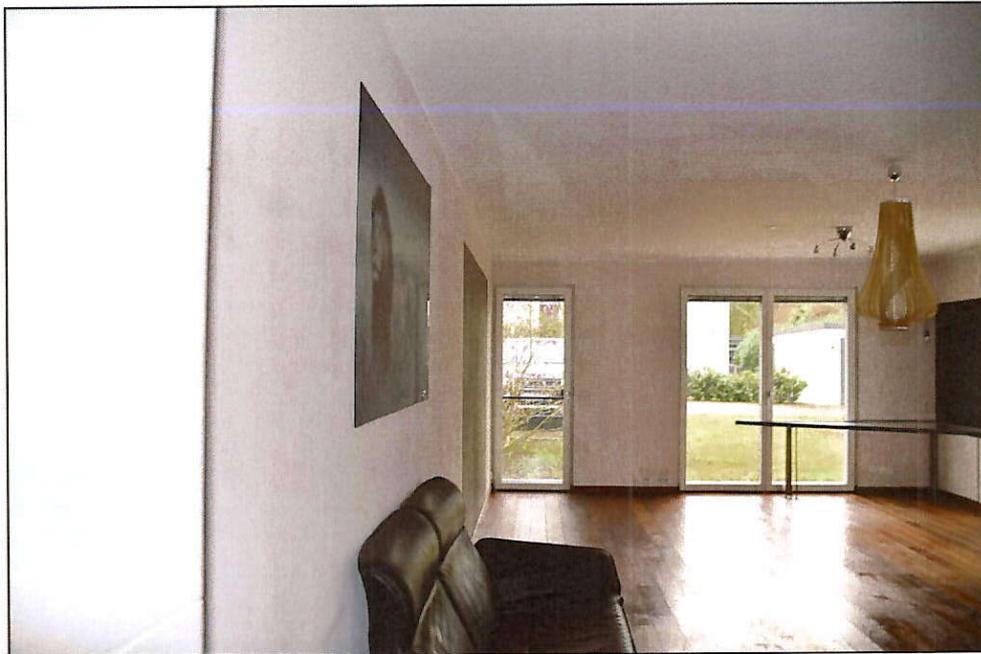
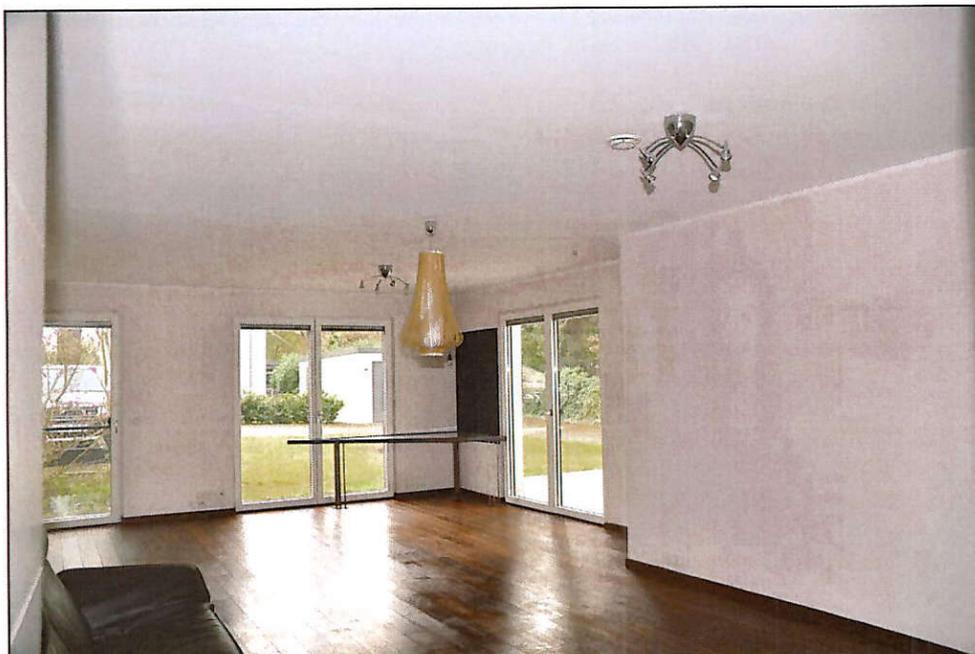
Die ehemals vorhandenen großflächigen Verfleckungen an der Decke sind offensichtlich behoben worden (siehe mein erstes Gutachten vom 31. Januar 2020) (**Foto 25 und 26**).
Keine sichtbaren Schäden.

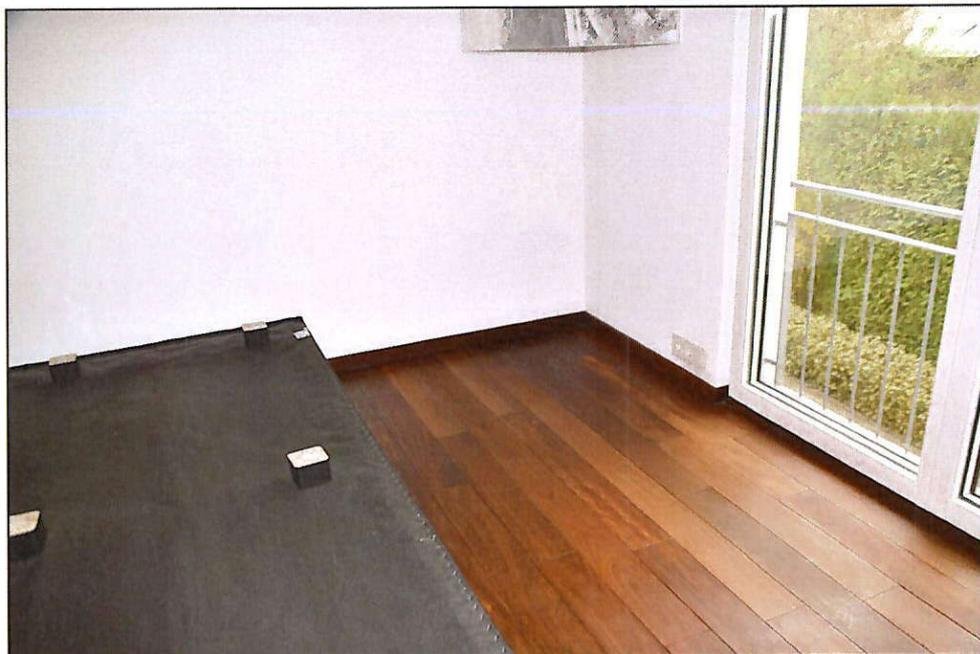
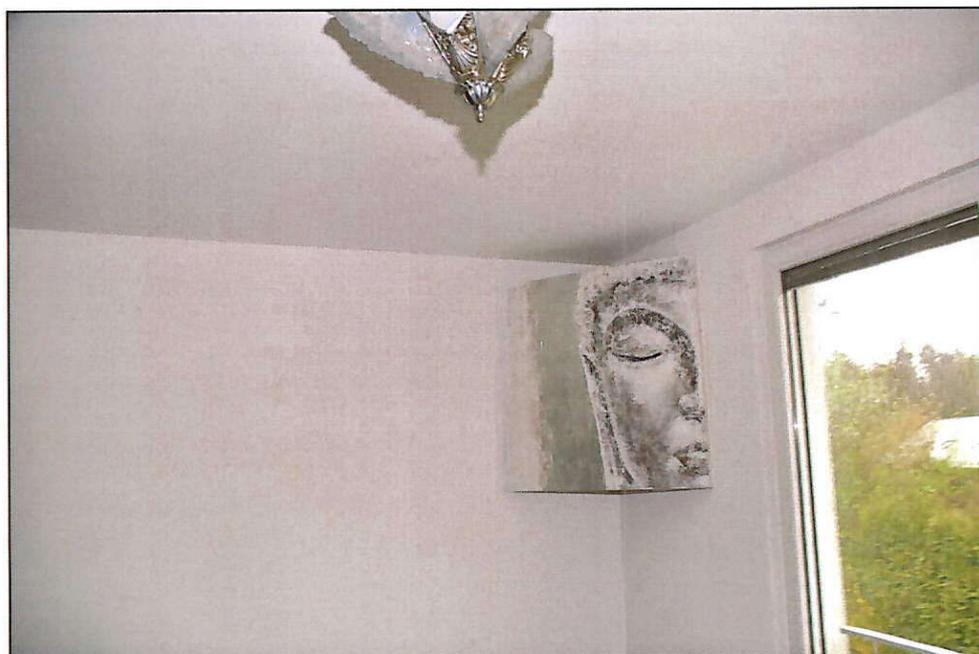
Der ehemals vorhandene erhebliche Schimmelpilzbefall im Boden ist offensichtlich behoben worden (siehe mein erstes Gutachten vom 31. Januar 2020), (**Foto 29 und 30**).
Keine sichtbaren Schäden.

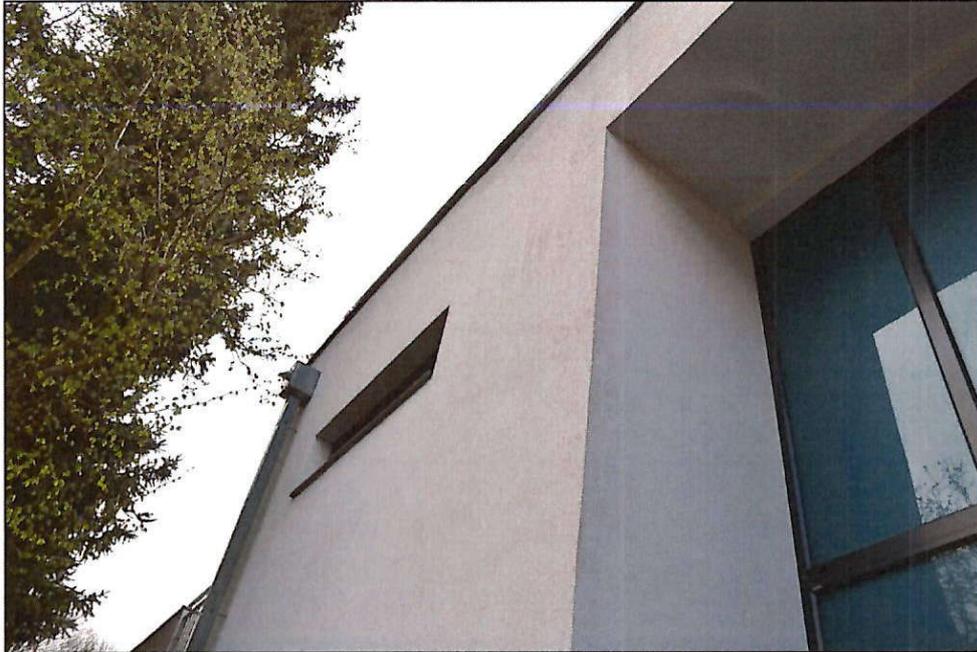
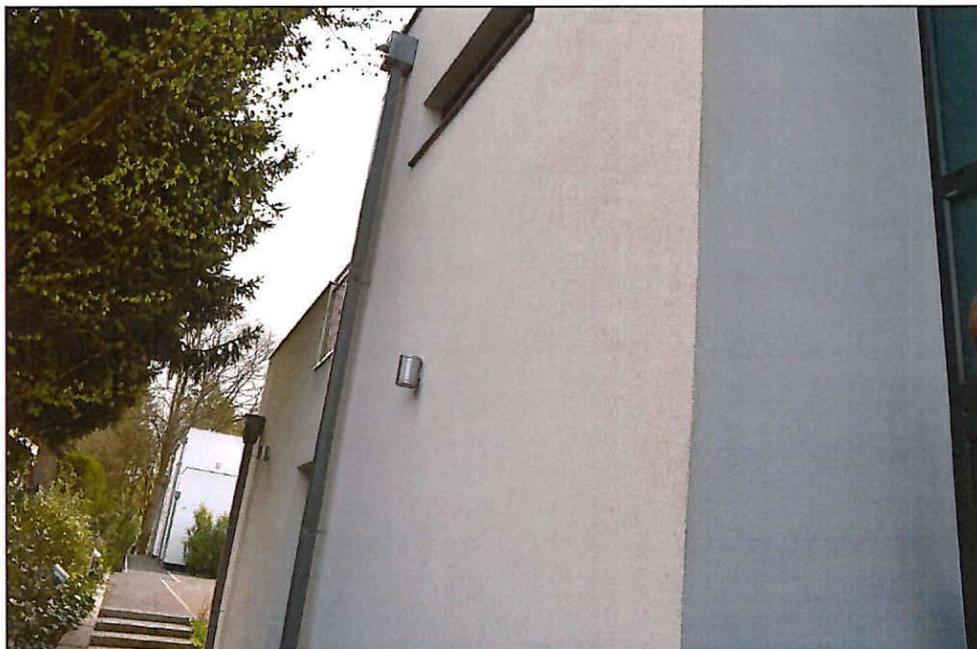
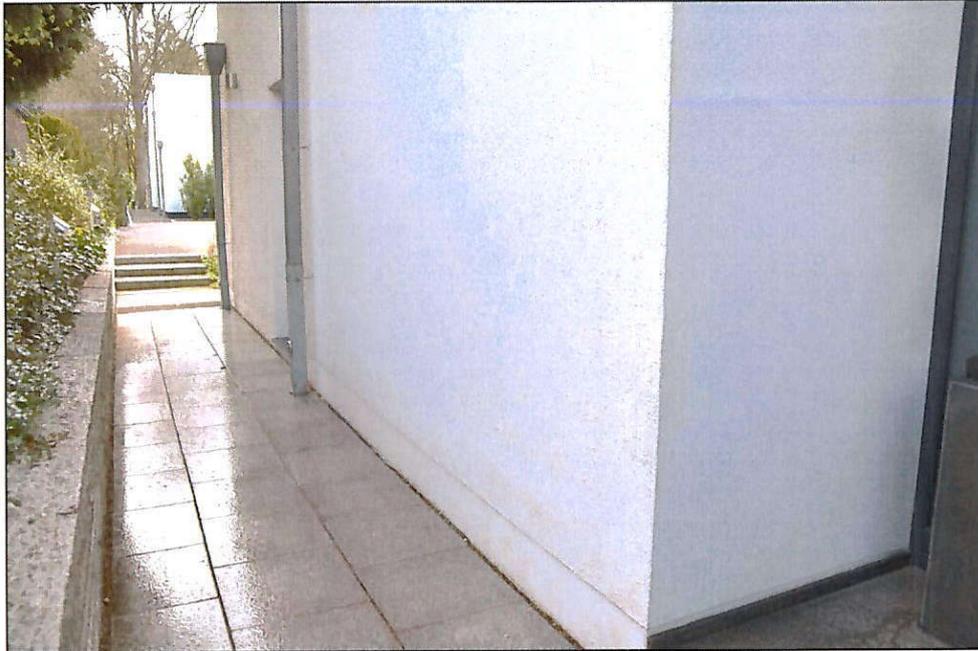
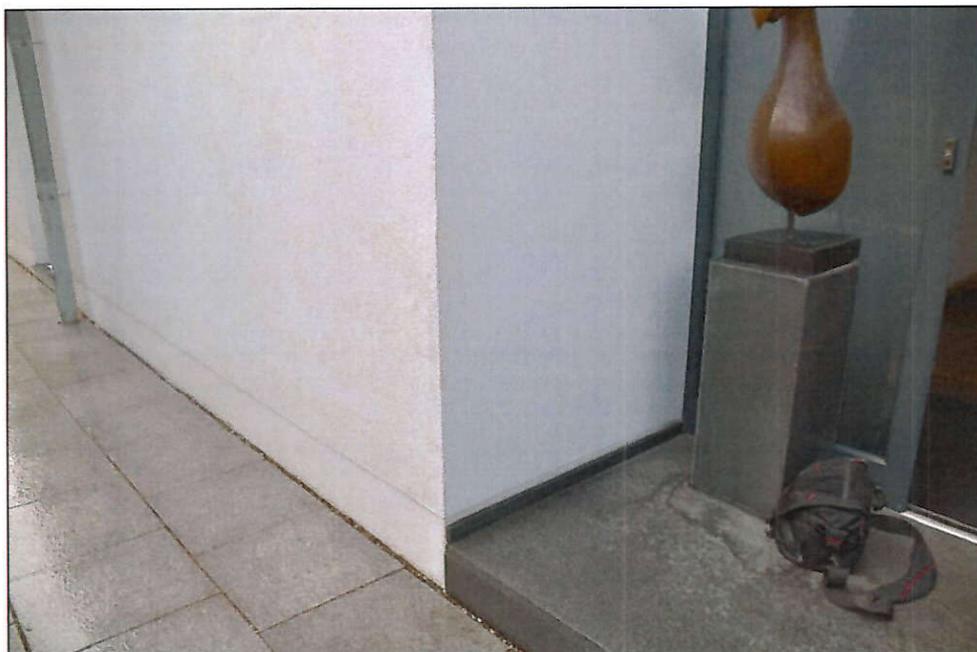
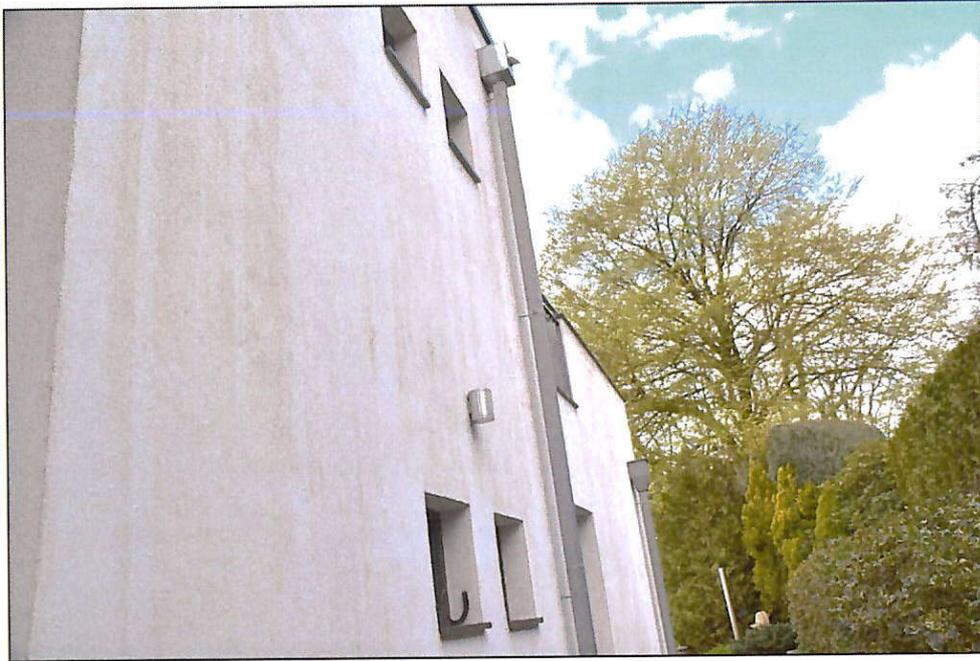
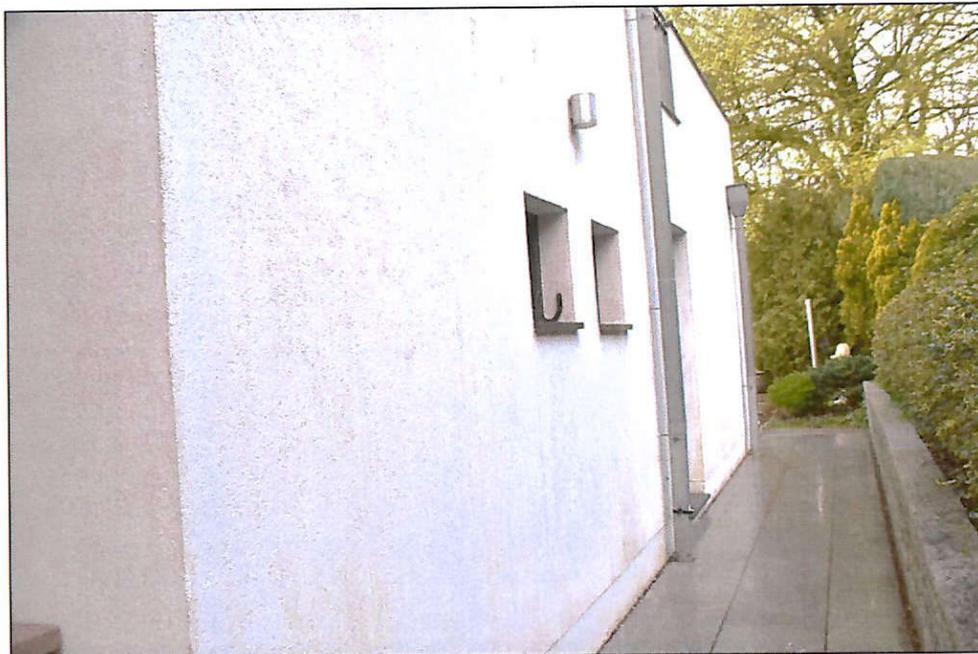
An der Fassade sind deutliche Vergrünungen des WDVS-Putzes zu erkennen (**Foto 31 bis 36**).

An allen vier Fassaden sind deutliche Vergrünungen zu erkennen. Dies ist jedoch bauartbedingt bei einem Wärmedämmverbundsystem nicht zu vermeiden, so dass dies keinen Baumangel darstellt.
