Projekt: GG 306.1570/19
Datum: 13. Juli 2023

GUTACHTEN

eine Bau-Schadensbegutachtung zur Vorbereitung eines noch zu erstellenden Verkehrswertgutachtens durchgeführt werden.

Das Grundstück am Sarenweg 66a in 22397 Hamburg unterliegt einer Zwangsversteigerung. Für das zu erstellende Verkehrswertgutachten soll zunächst eine Feststellung der am Gebäude vorhandenen Bauschäden und eine Kostenschätzung zur Instandsetzung der Schäden erstellt werden, was mit dem vorliegenden Gutachten ausgeführt wurde.

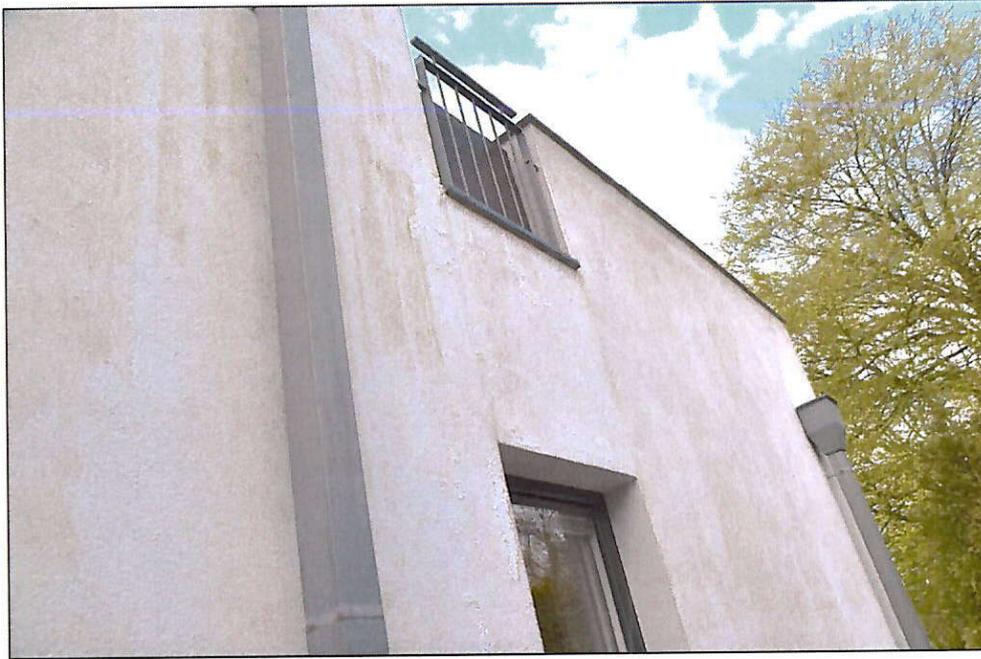
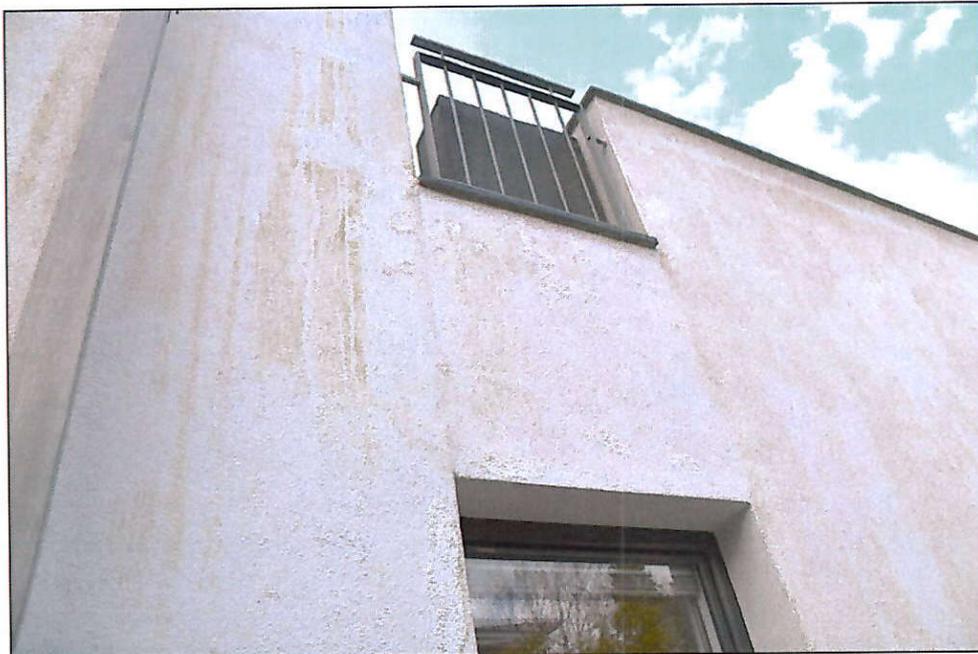
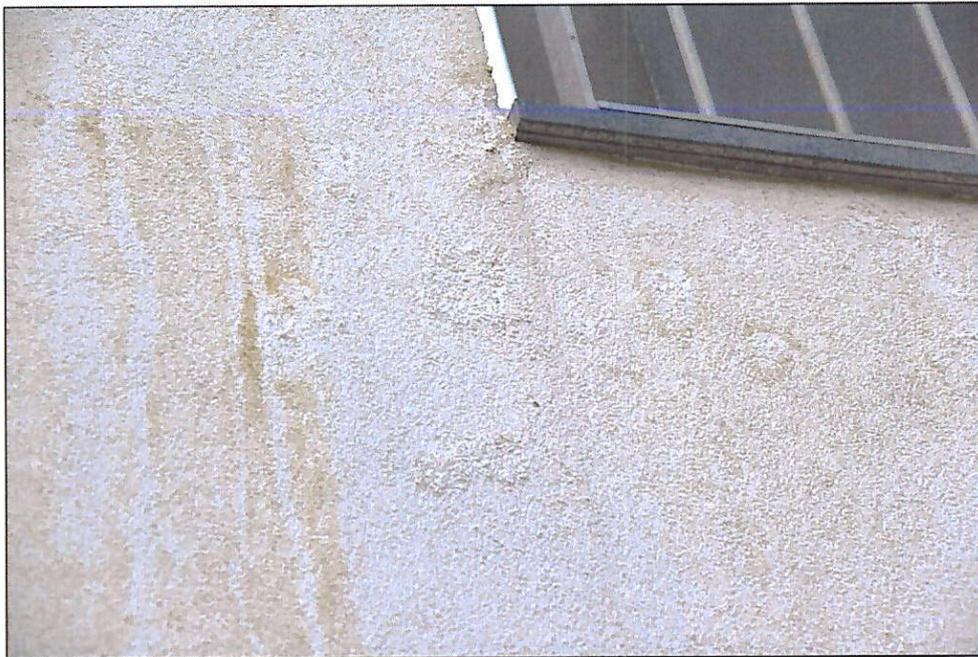
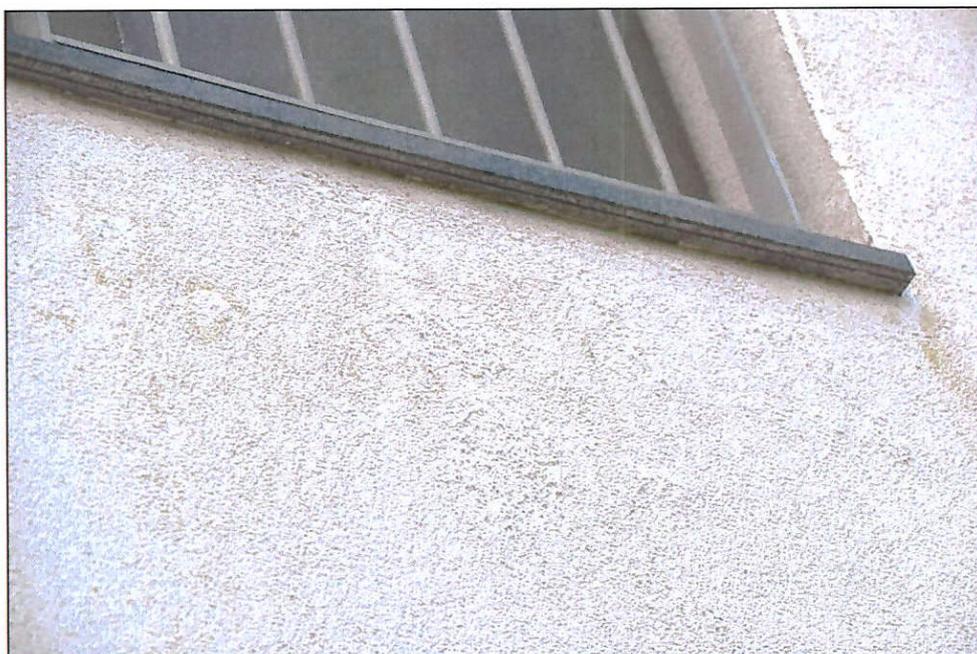
Im Bereich der straßenseitigen Ecke sind Unregelmäßigkeiten im Putz zu erkennen. Dieses sind aber augenscheinlich keine Ausblühungen oder Ausplatzungen, sondern eine nicht fachgerechte Reparatur des Putzes (**Foto 37 bis 40**).

Es sind jedoch auch einige Aufplatzungen im Putz und kleinteilig nicht fachgerecht hergestellte Putzoberflächen vorhanden (Abs. 4.2.1 bis 4.2.6).

An den schadhafte Bereichen muss der Putz abgeschlagen und fachgerecht neu aufgeputzt werden. Hierfür sollte ein besonders qualifizierter Maler beauftragt werden, da es handwerklich sehr schwierig ist, einen neuen Putz in der Oberflächenstruktur einem bereits vorhandenen Putz anzugleichen, weswegen ich einen Stundensatz von € 62,00 ansetzt.

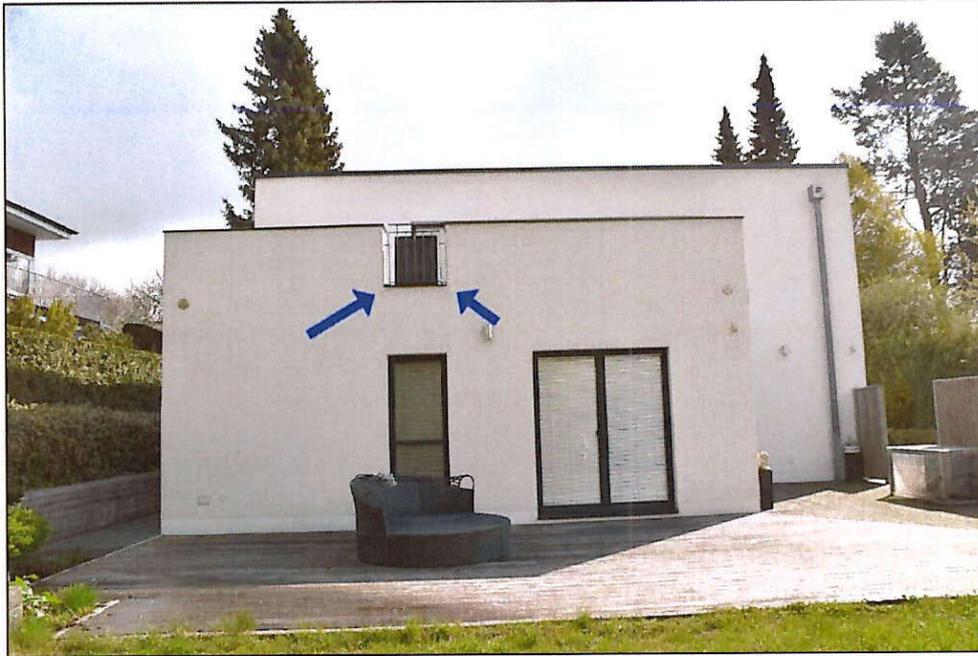
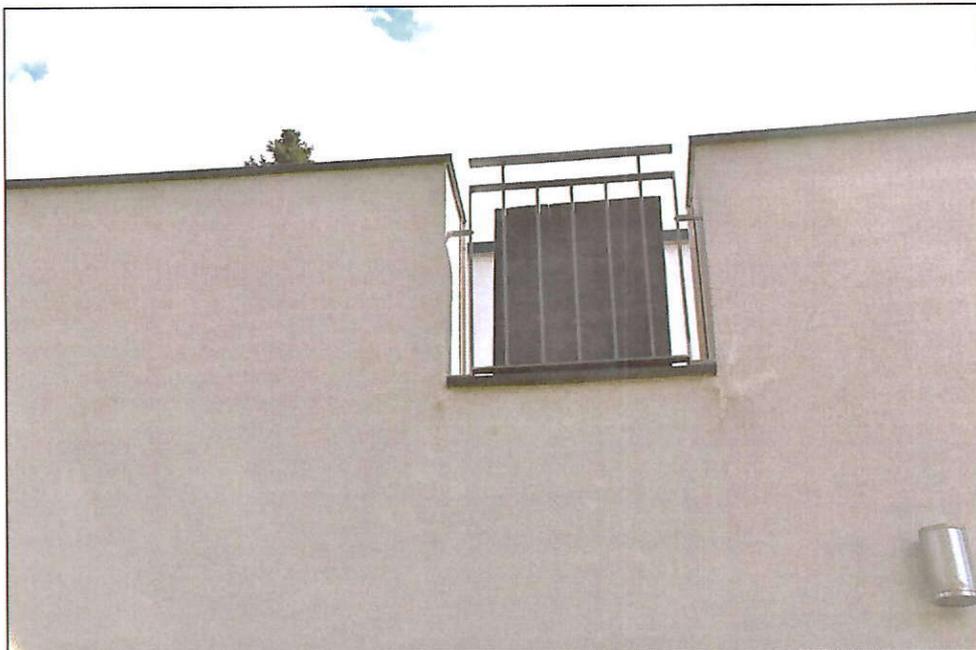
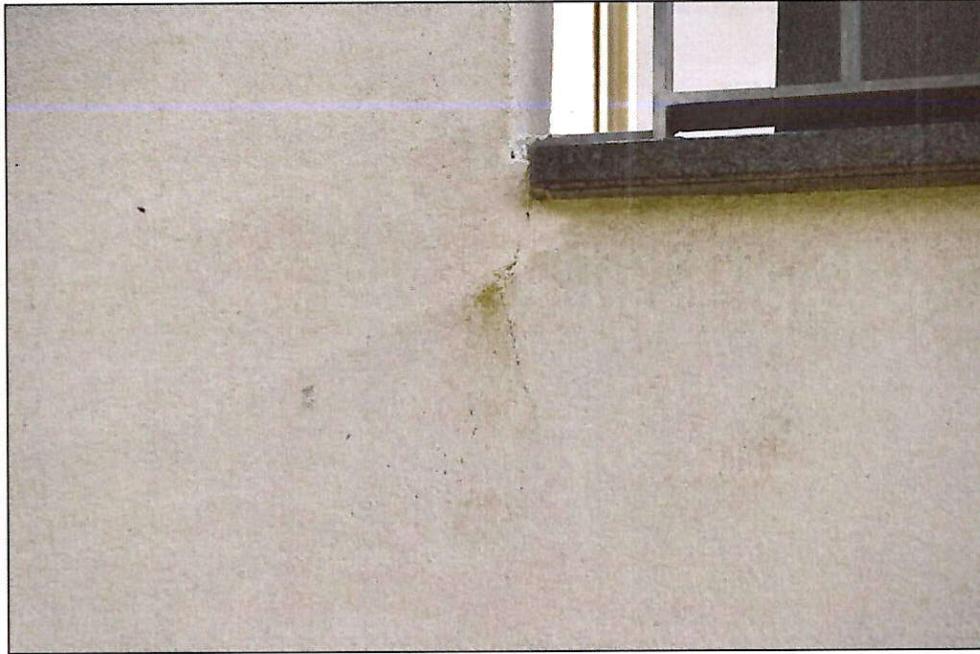
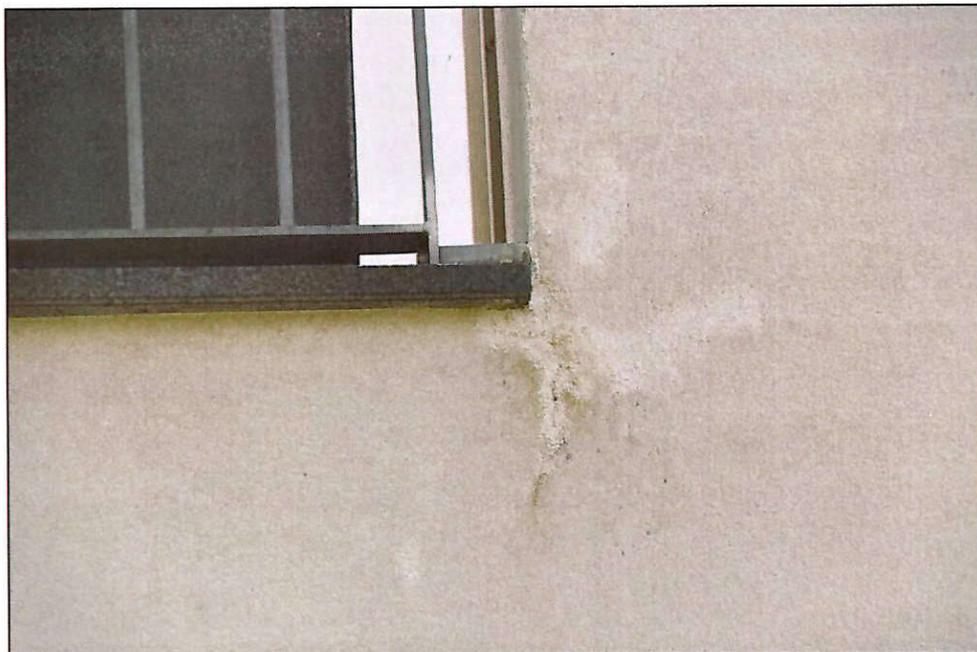
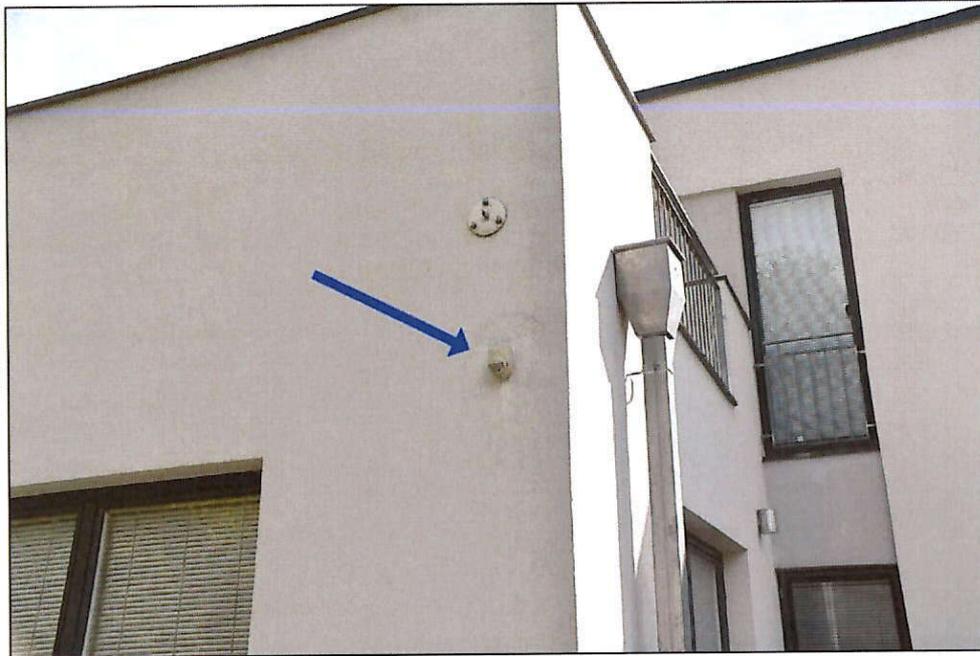
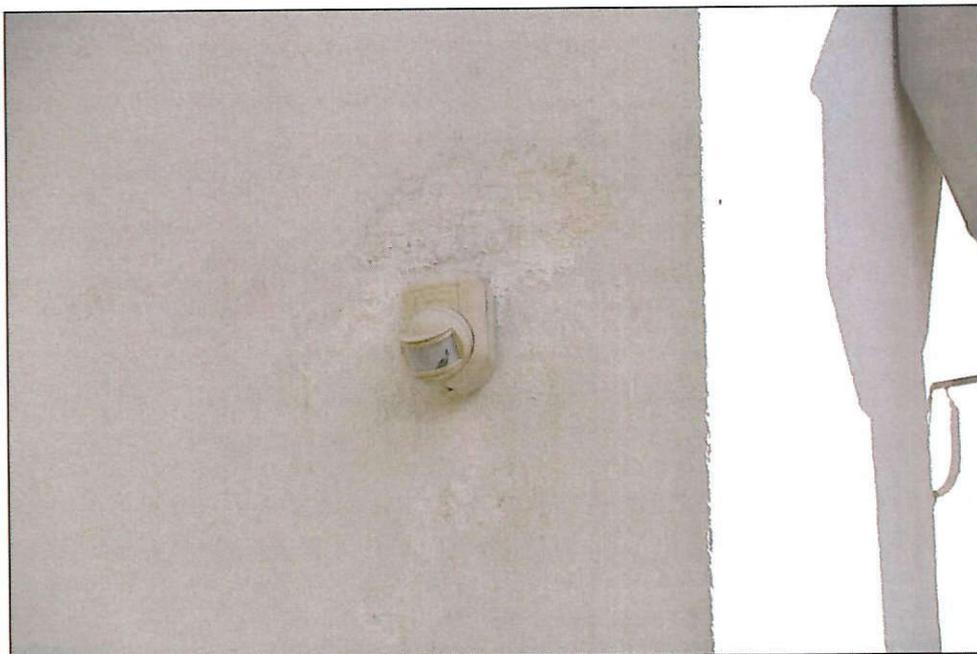
Leichte Vergrünungen und deutliche Ausbesserungen mit kleinteiligen Ausplatzungen im Putz, insbesondere an den Ausschnitten der Attika bei der Dachterrasse und bei dem Bewegungsmelder (**Foto 41 bis 46**).

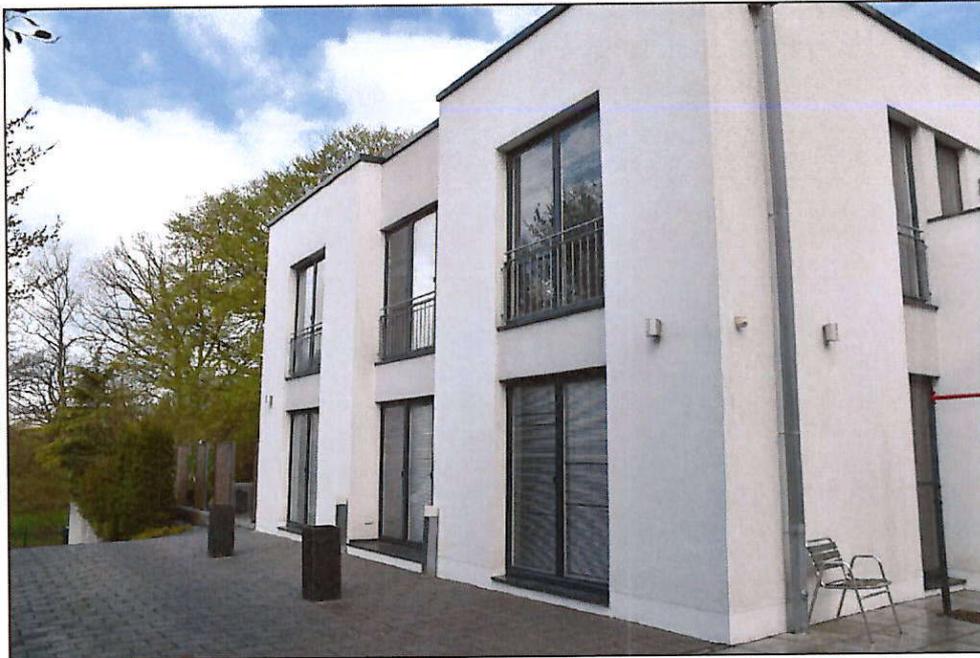
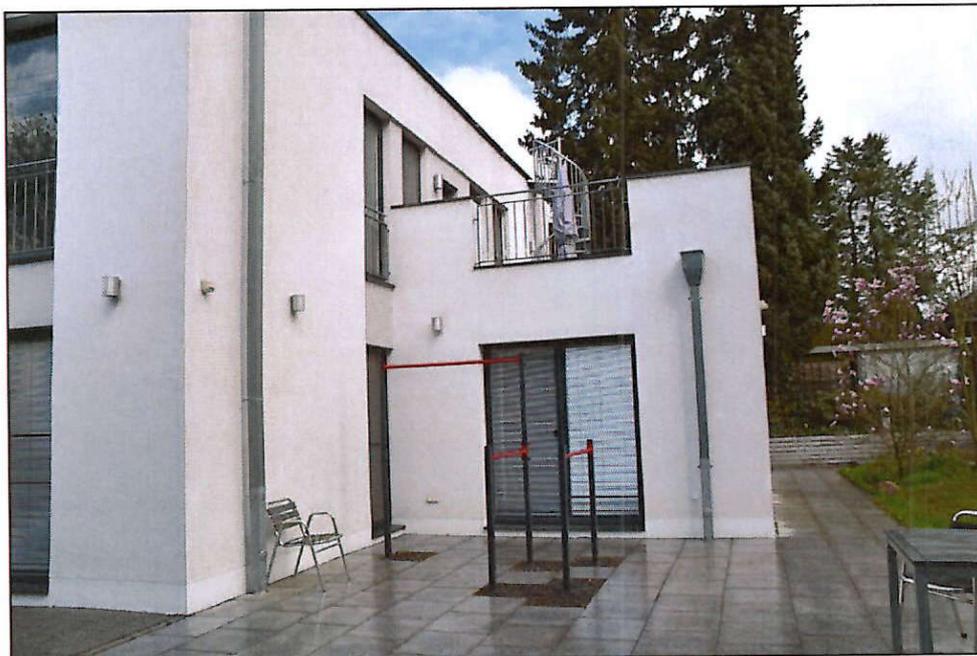
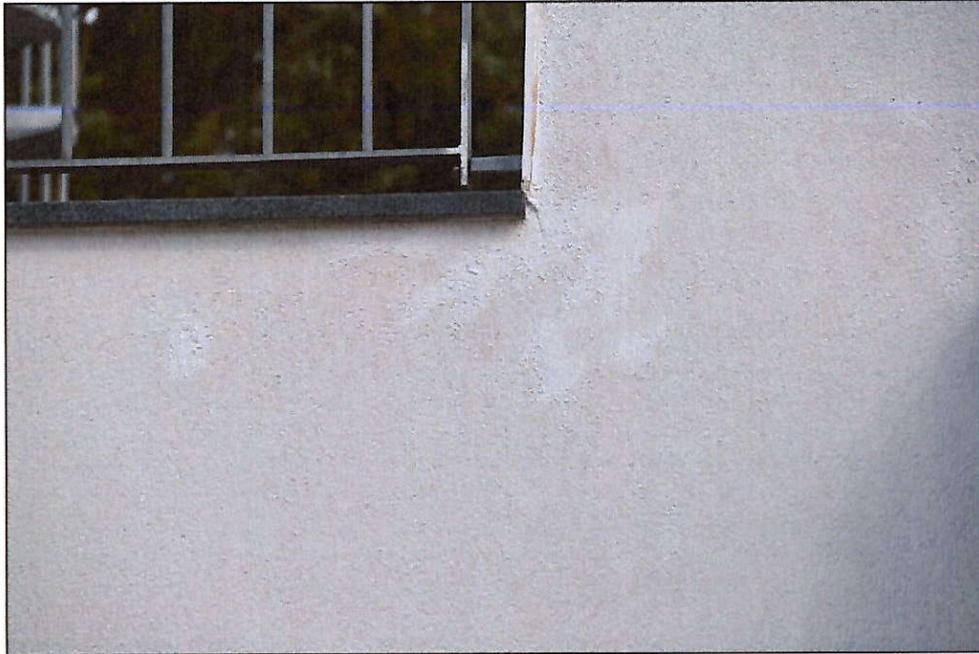
Leichte Vergrünungen insbesondere im Sockelbereich am Putz und deutliche Ausbesserungen an den Ausschnitten der Attika bei der Dachterrasse (**Foto 47 bis 50**).

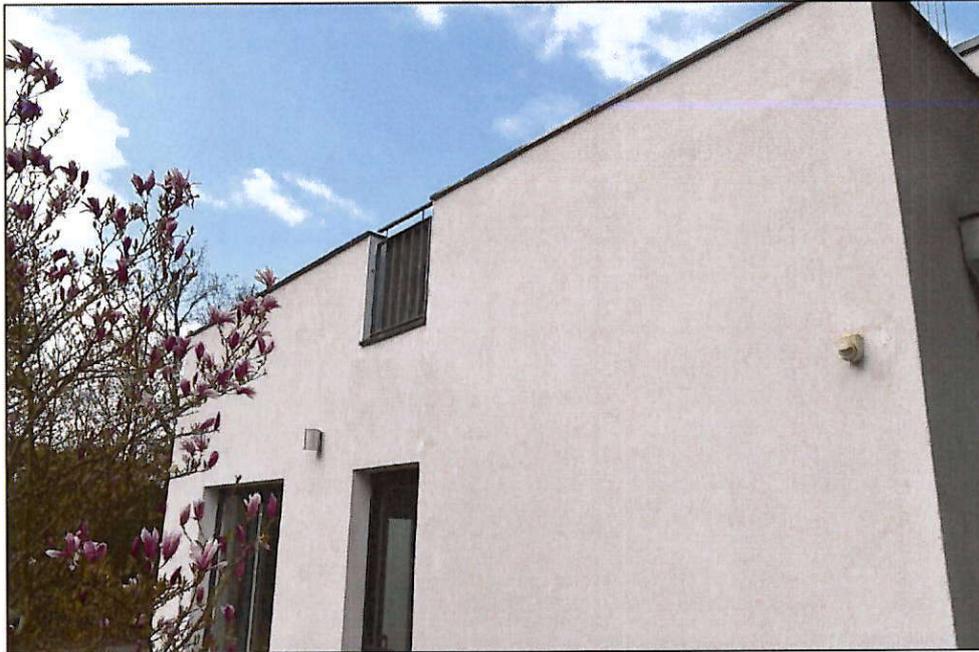
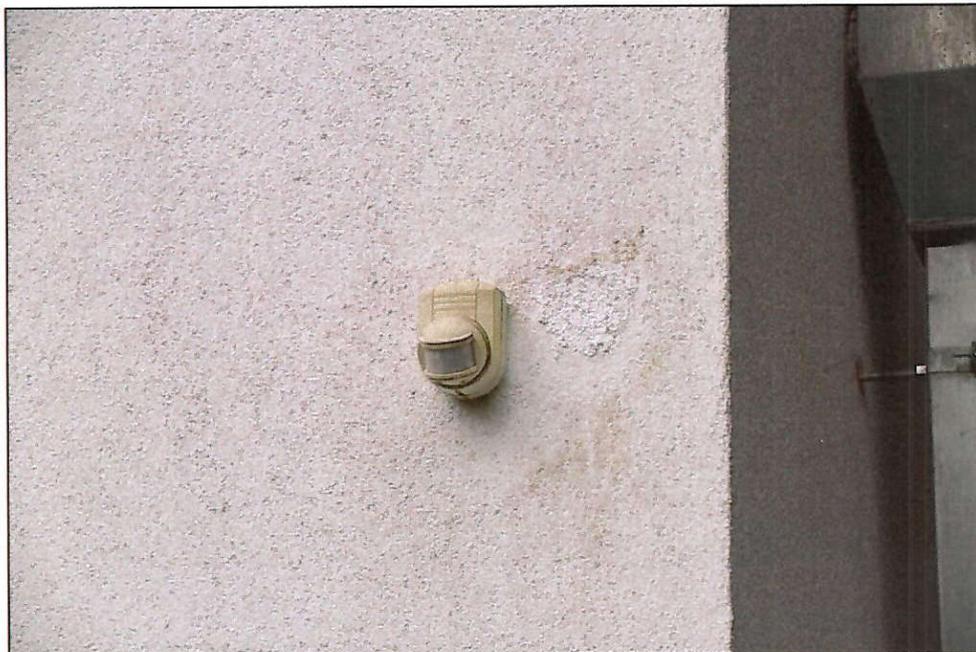
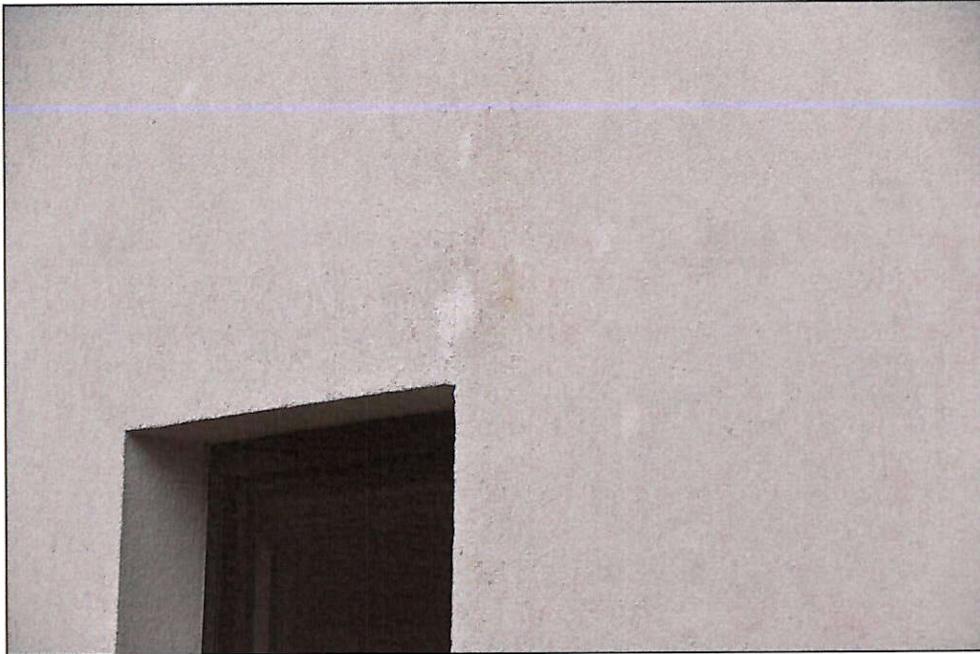
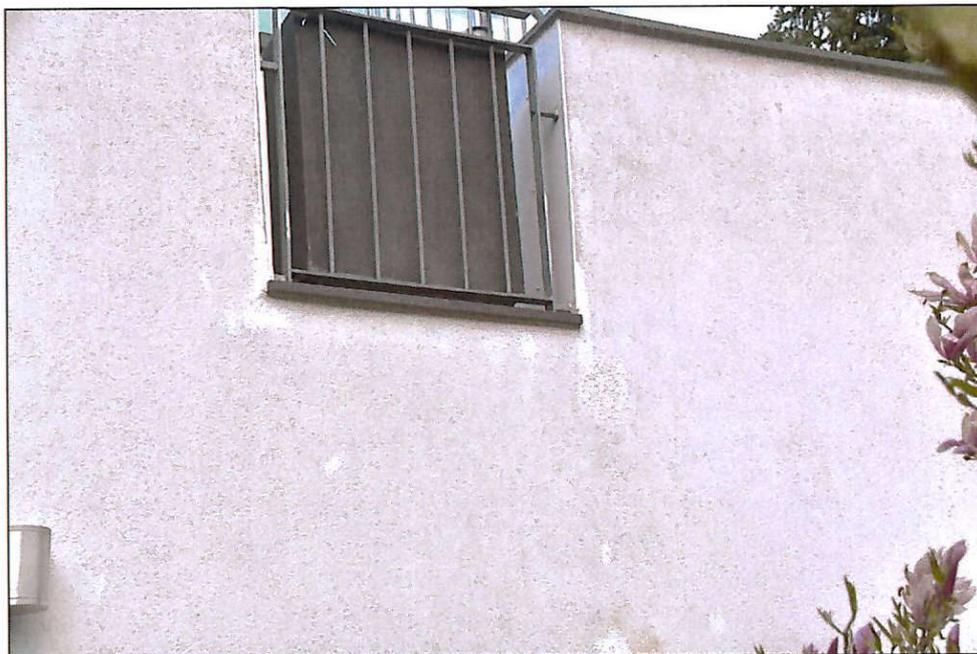
Leichte Vergrünungen am Putz und deutliche Ausbesserungen an den Ausschnitten der Attika bei der Dachterrasse (**Foto 51 bis 54**).

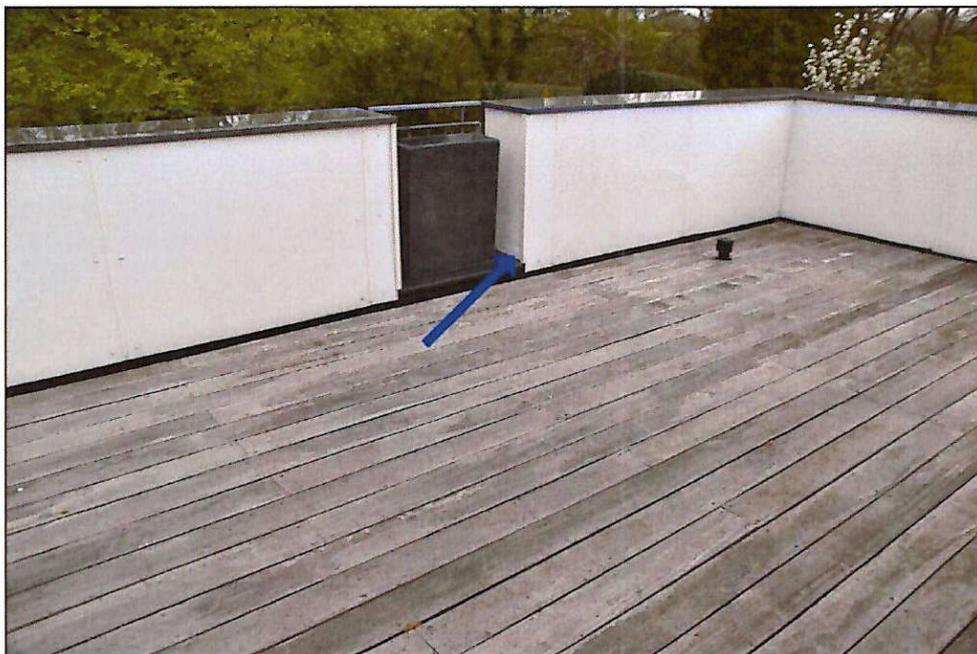
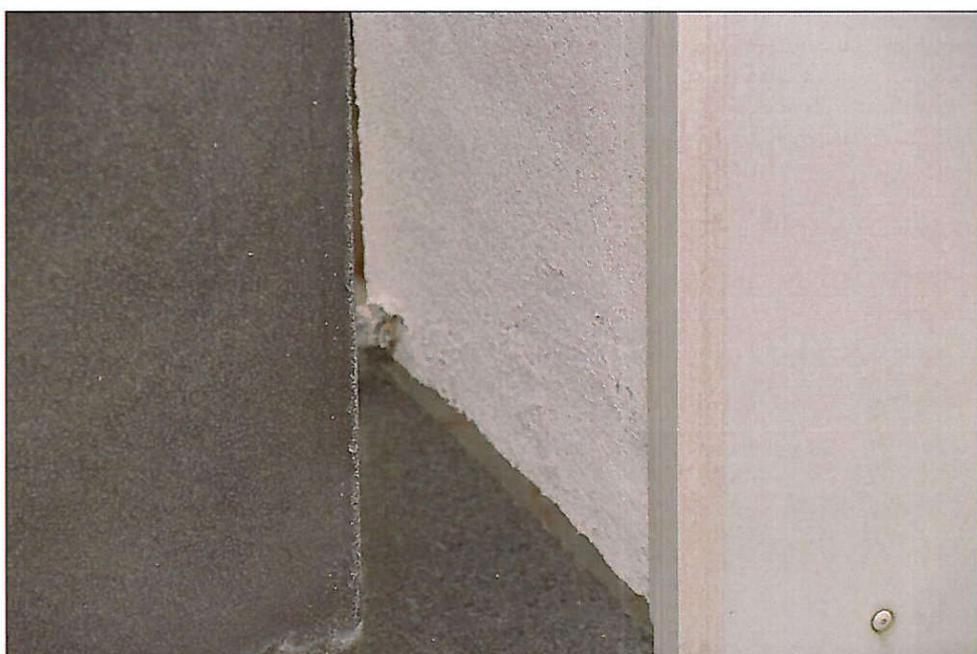
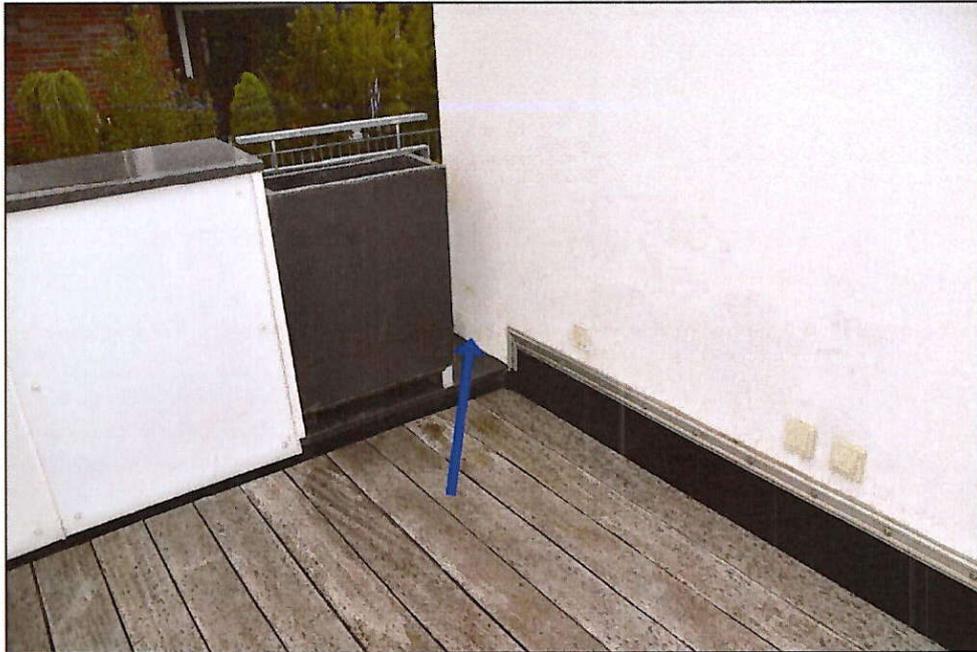
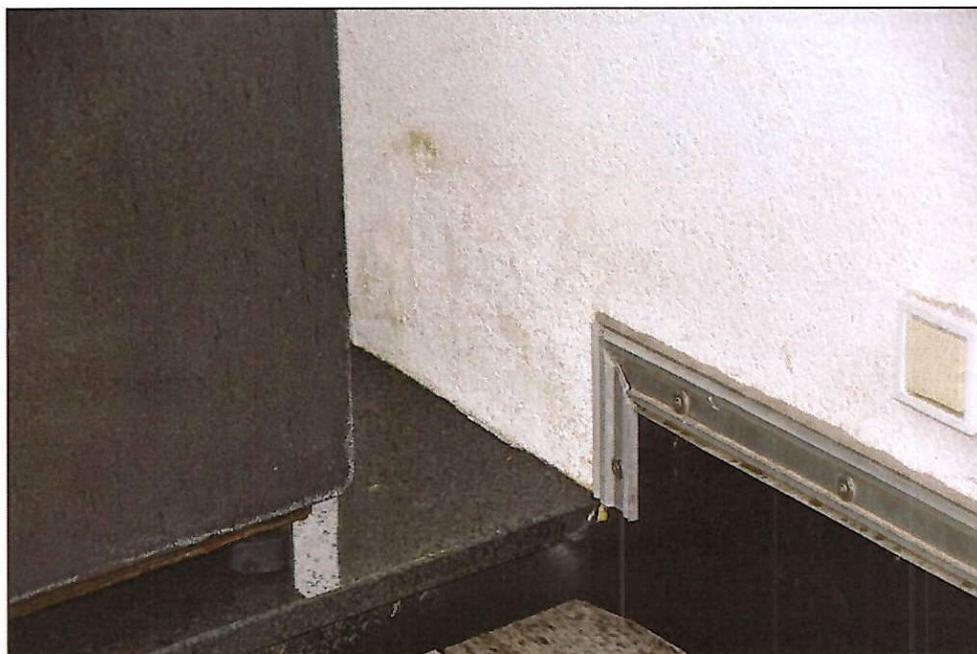
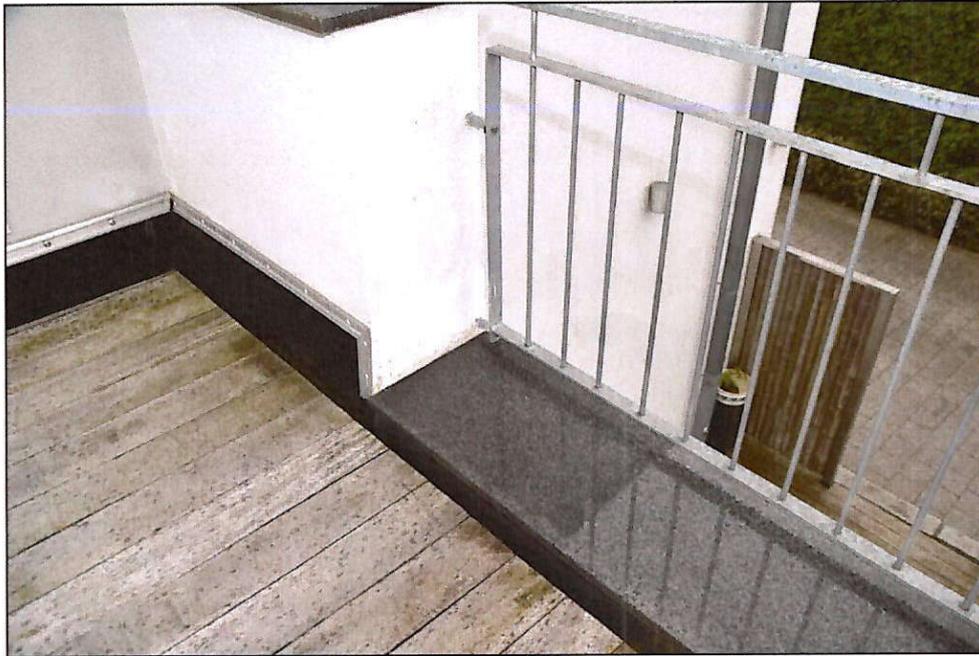
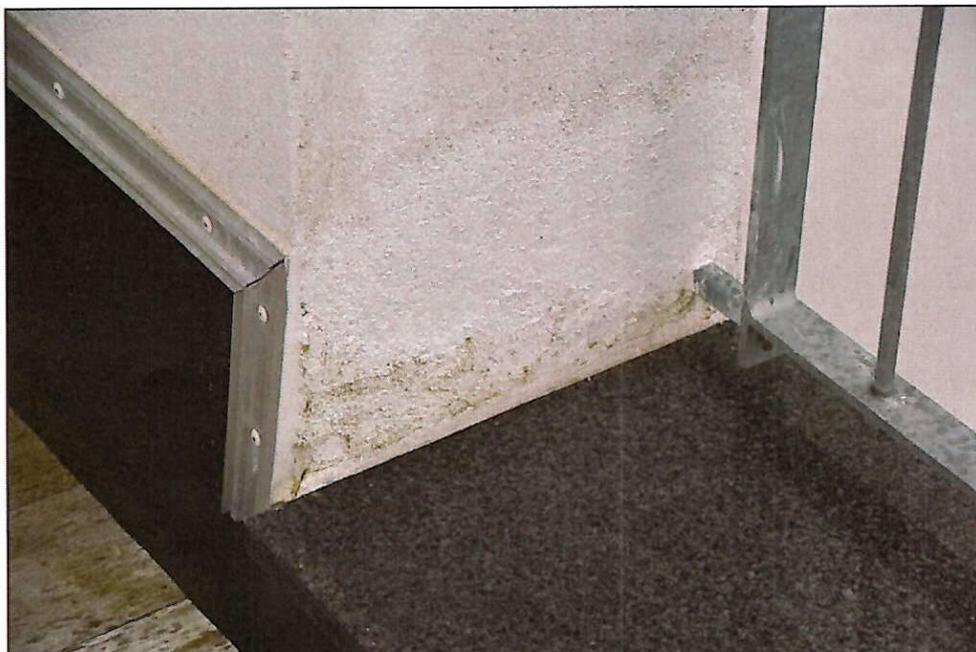
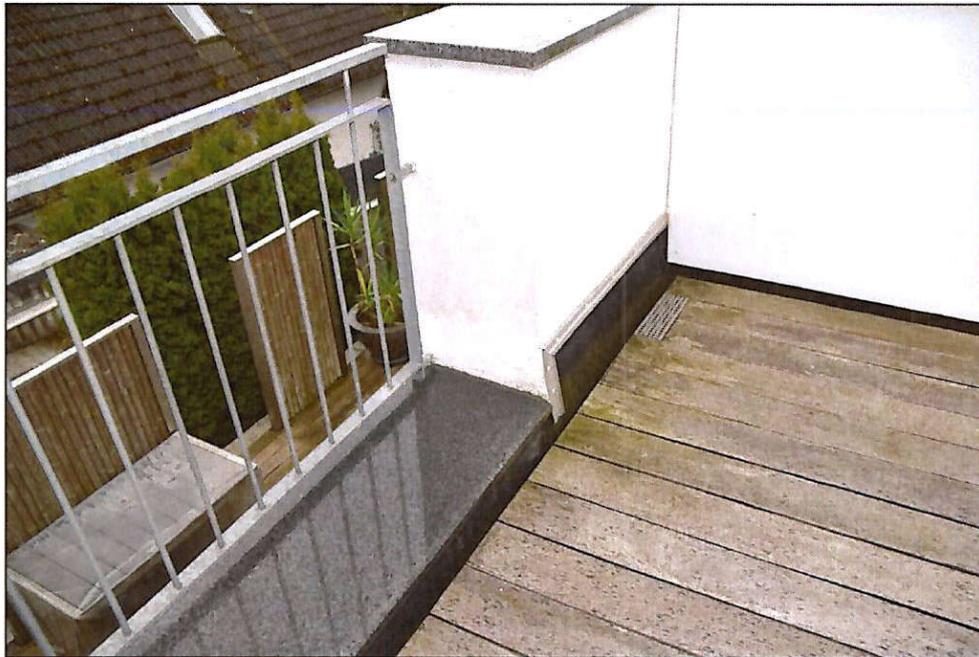
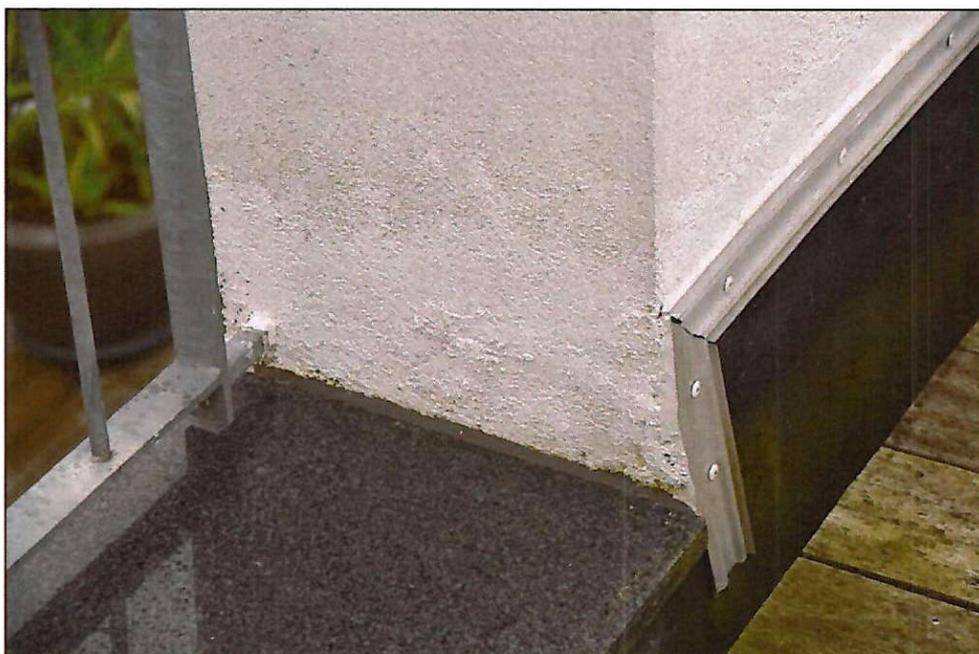
Die Attika ist zur Terrassenseite hin mit Kunststoffplatten bekleidet, so dass mögliche Schäden an dem WDVS nicht sichtbar sind. Im Bereich der Attikadurchbrüche sind deutliche Durchfeuchtungen sowie einige kleinere Risse im Putz der WDVS-Fassade zu erkennen (**Foto 55 bis 62**).

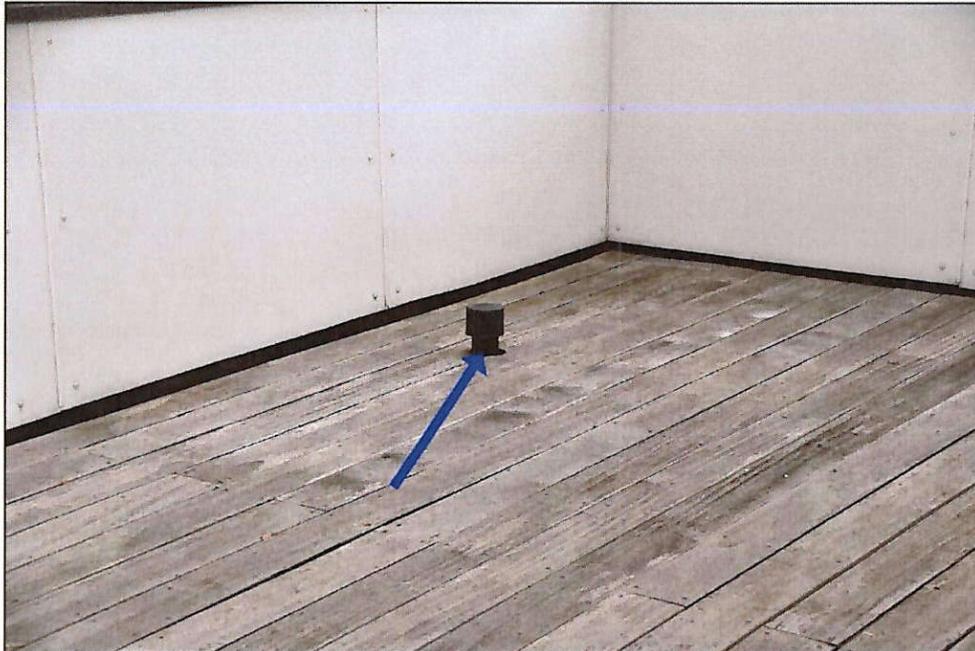
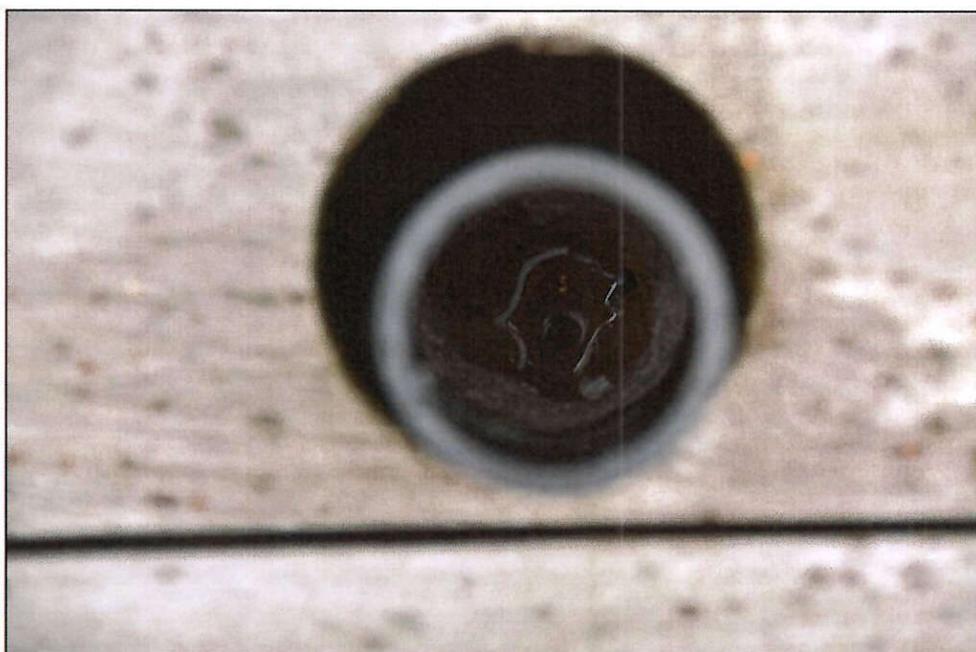
gab nun an, dass sie hier zwar umfangreich saniert hätte, aber dennoch offensichtlich noch ein kleiner Wasserdurchgang vorhanden sei. Hier sind zwei Entlüftungsstutzen gesetzt, die in die Dachdämmung einbinden. An beiden Stutzen ist zu erkennen, dass eine leichte Wasseransammlung auf der Dampfsperre vorhanden ist (**Foto 63 und 64**).

Auf der straßenseitigen Dachterrasse sind offensichtlich noch eine oder mehrere Undichtigkeiten vorhanden (Abs. 4.2.5).

Zur Instandsetzung muss die Dielung komplett aufgenommen und seitlich gelagert werden. Als Mindestmaßnahme muss das in der Dämmelage vorhandene Wasser abgesaugt und die komplette Fläche mit einer zusätzlichen Abdichtungsbahn überarbeitet werden.

Dazu muss die Dielung komplett aufgenommen und seitlich gelagert, die Kunststoffplatten an der Attika abgebaut und ebenfalls seitlich gelagert werden. Die Abdichtung und Dämmung sind auszubauen und zu entsorgen.

Die Fläche ist mit einer neuen Dämmelage und einer fachgerechten Abdichtung zu versehen, die an der Attika 30 cm hochzuführen ist.

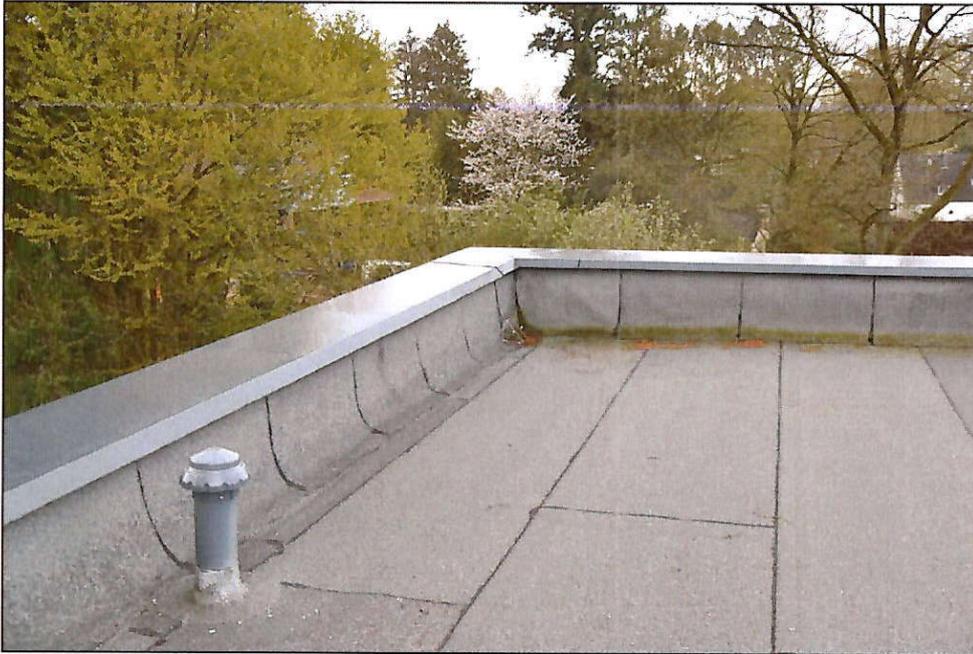
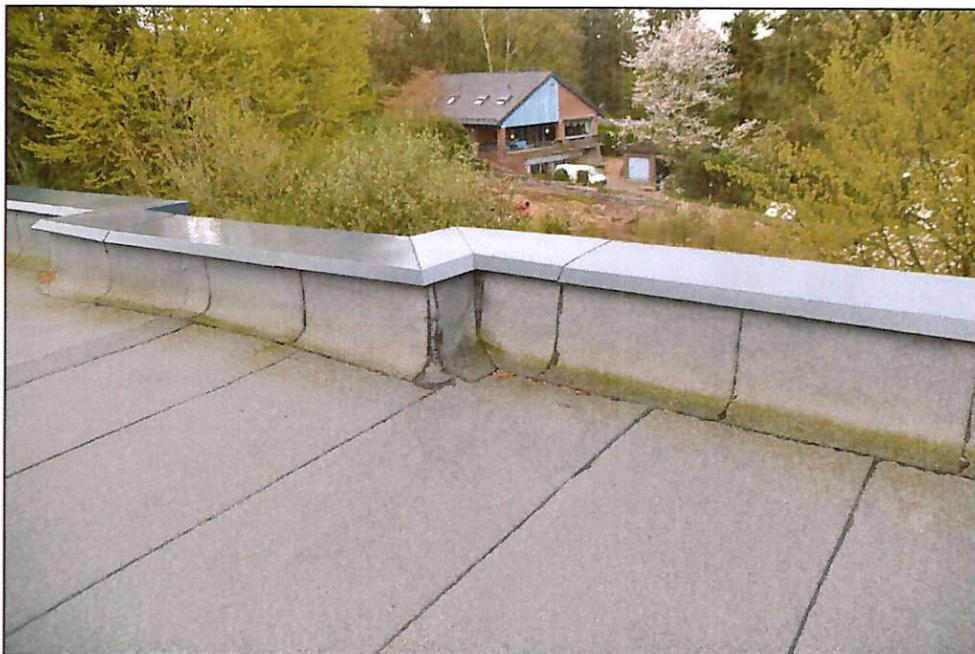
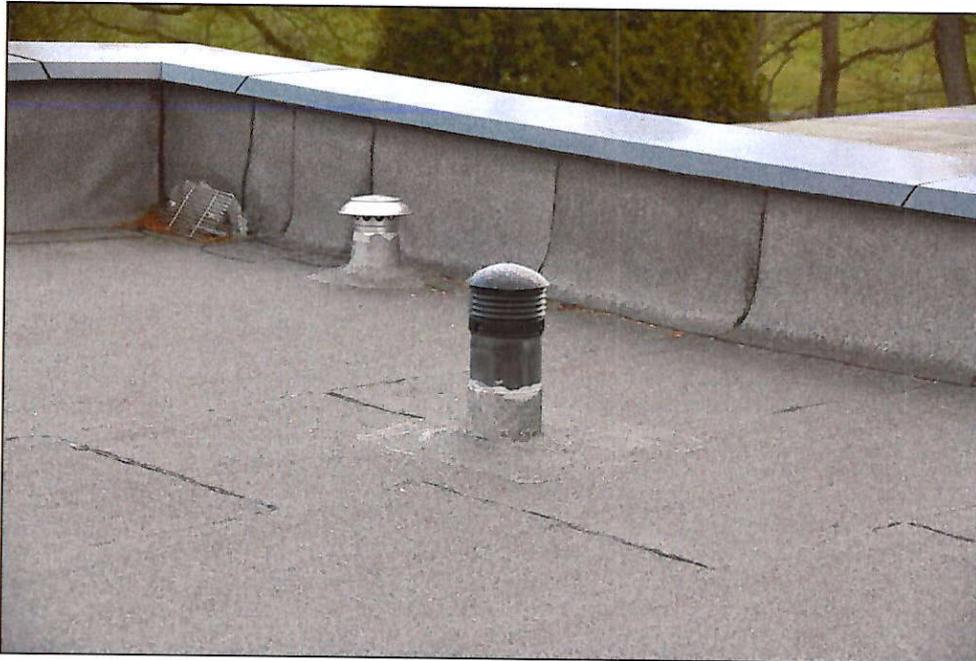
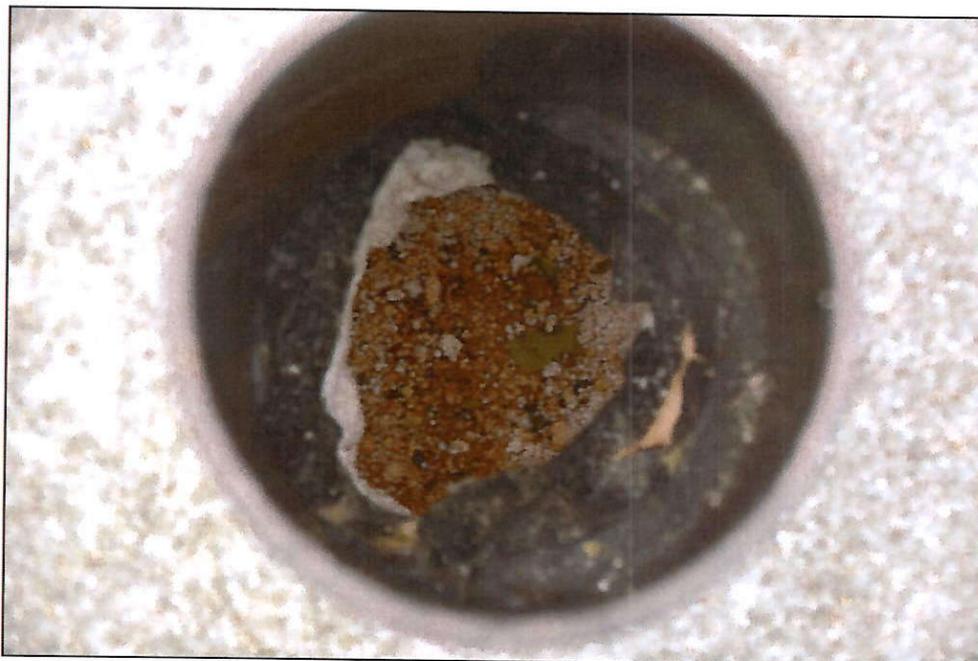
Nach Angabe von _____ sind bei der letzten Sanierung zwei Revisionsöffnungen eingebaut worden, die den Zustand unterhalb der Dämmung anzeigen.

Diese sind derzeit trocken (**Foto 65 bis 68**).
