Anlage 5: Fotos

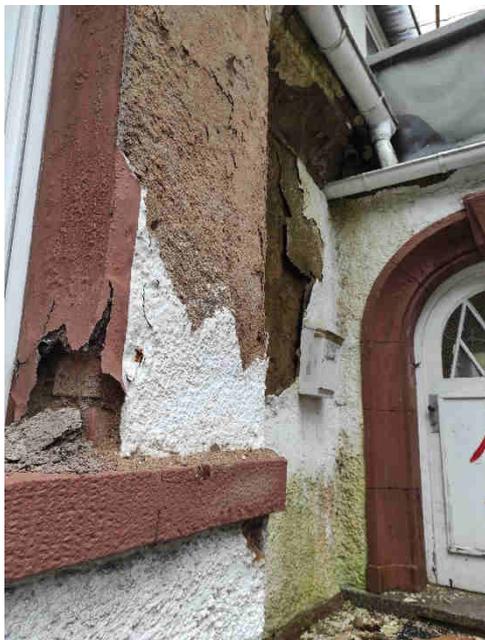
Bild 9: Nässeschäden

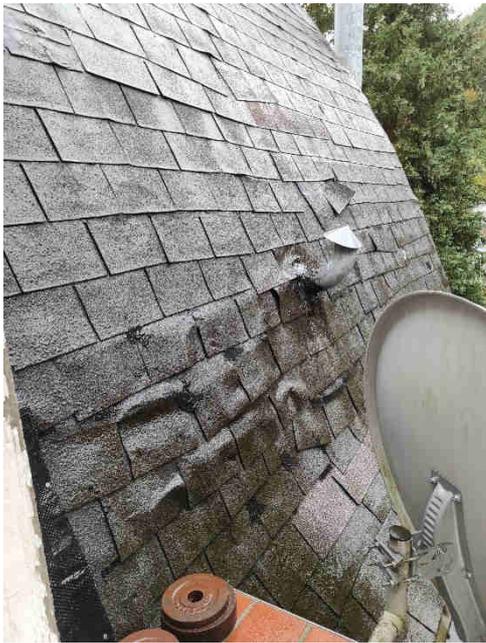
Bild 11: schadhafte Dachfläche

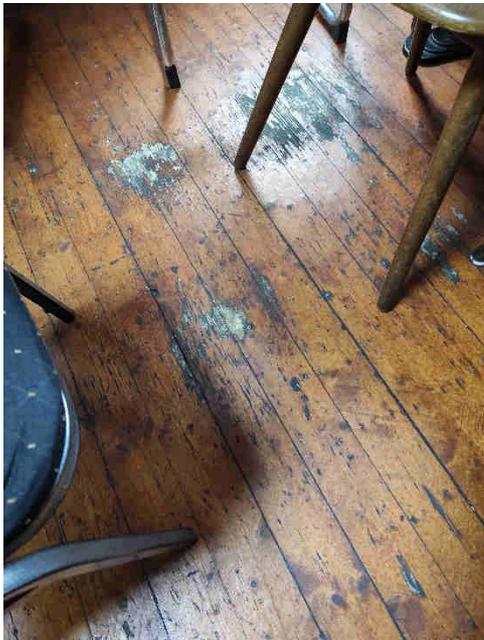
Bild 17: Zustand Dielenboden im Bistro

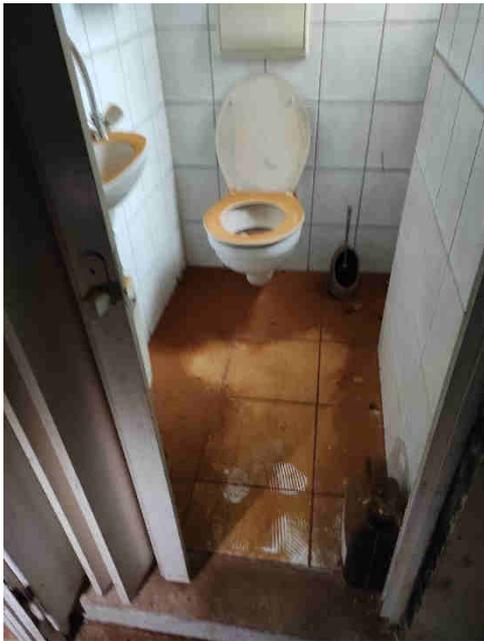
Bild 19: übermäßige Staubverunreinigungen, hier Personal-WC

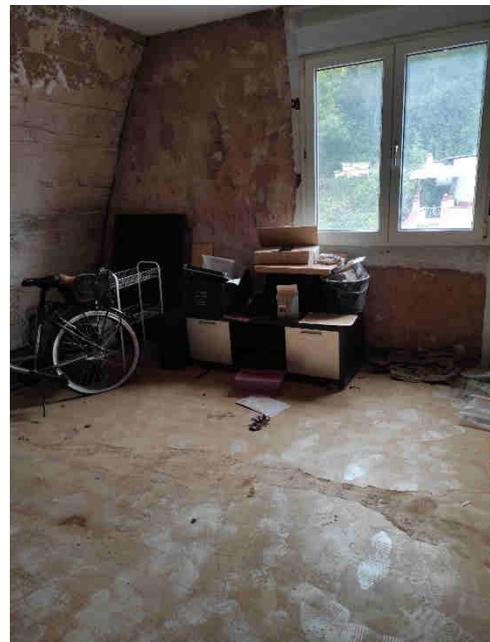
Bild 22: erforderliche Sanierung

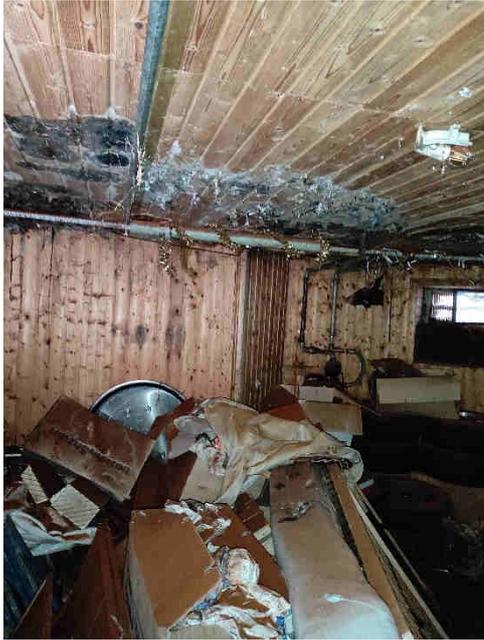
Bild 23: Nässe und Schimmel an Holzverkleidungen im KG

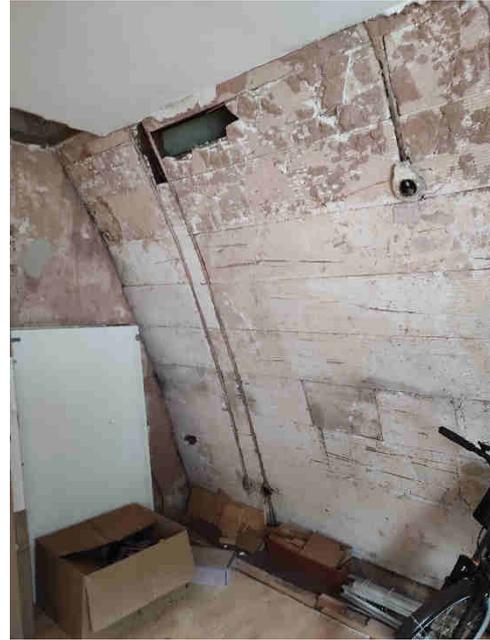
Bild 24: freigelegte Dachfläche des Mansardendaches im OG

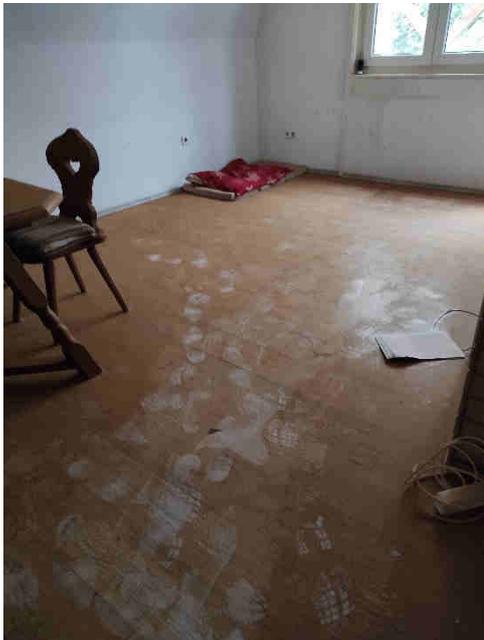
Bild 25: verunreinigter Boden im OG

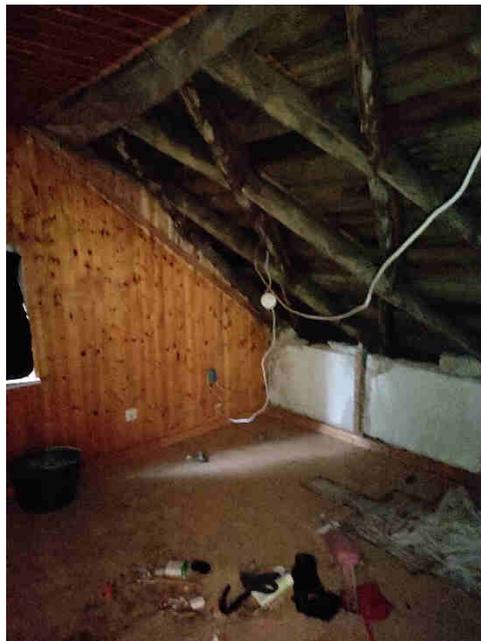
Bild 28: freigelegte Dachschräge im ausgebauten Spitzboden
