Anlage 4: Fotos

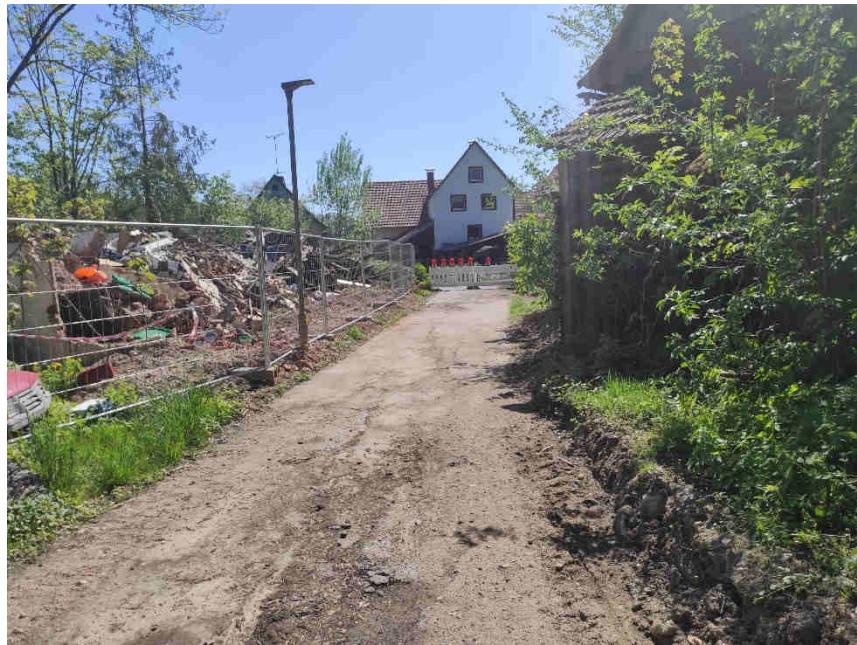
Bild 1: Die Bewertungsgrundstücke links und rechts der desolaten Bachgasse

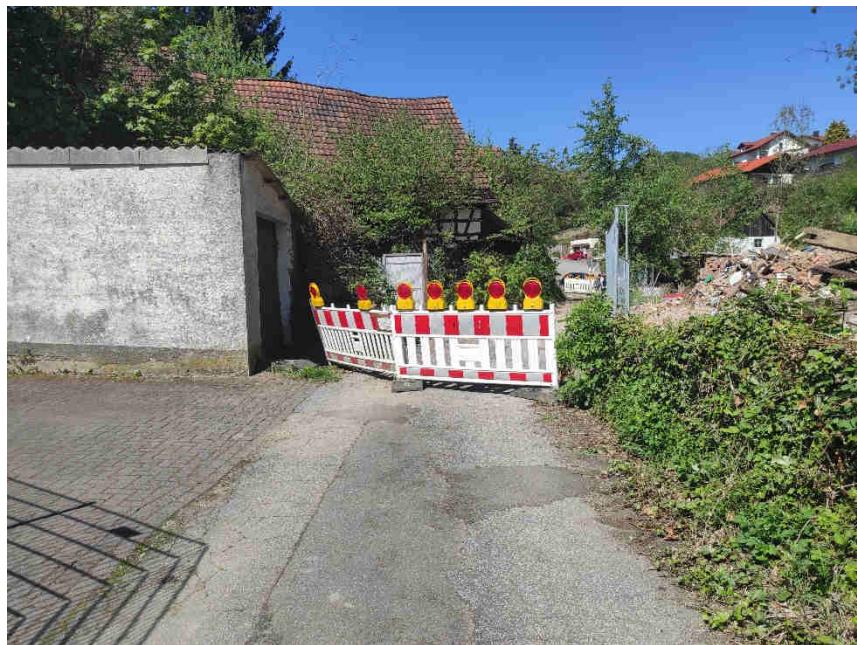
Bild 4: die beiden Flurstücke li. u. re. der gesperrten Bachgasse

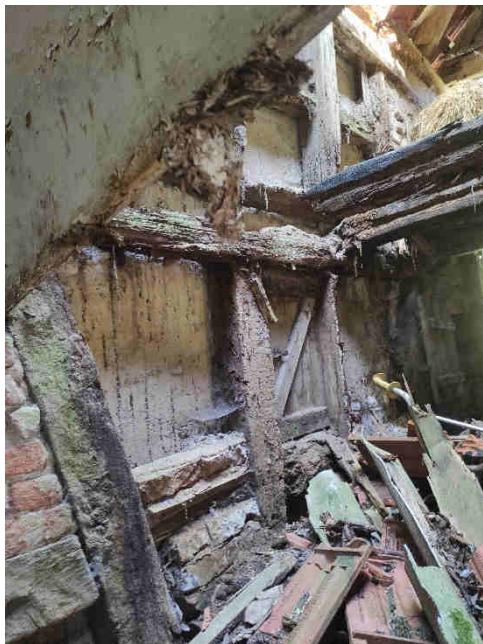
Bild 11: Innenansicht marodes Fachwerk

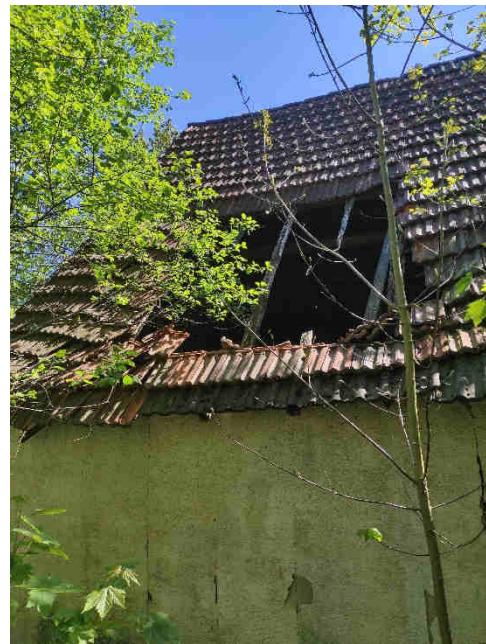
Bild 12: eingestürzte Dachflächen

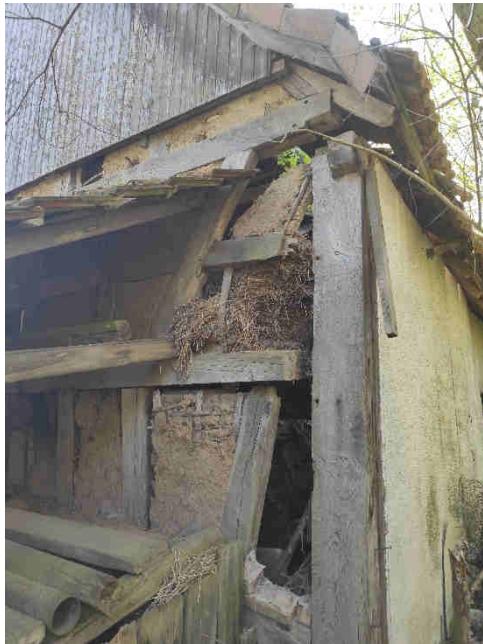
Bild 13: Eckständer aus dem Fachwerkgefüge, verschobene Wand

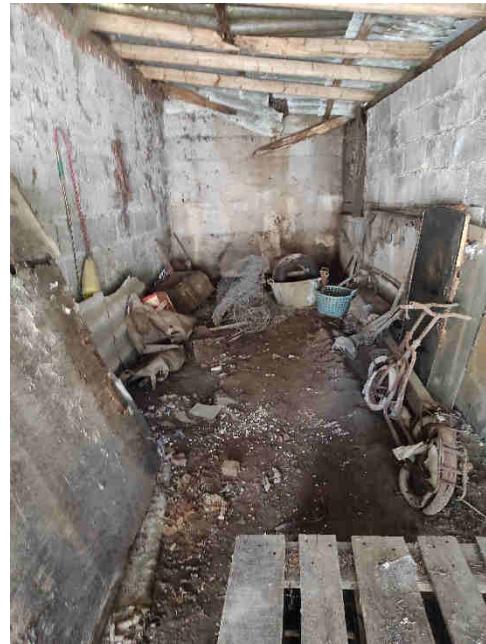
Bild 14: Innenansicht der Garage, eingestürzte Dachfläche
