## Fotodokumentation

Bewertungsobjekt

Mehrfamilienwohnhaus mit  
6 Eigentumswohnungen

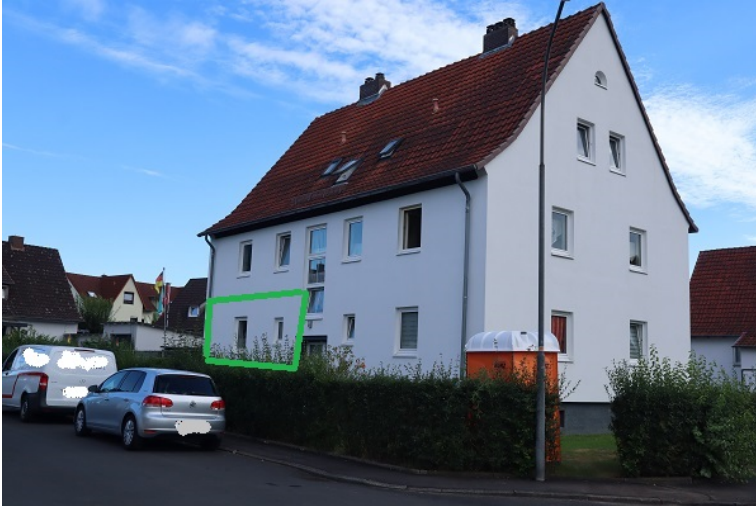
Foto Nr. 01

Lage der Wohnung Nr. 1 grün dargestellt.

Hauptzugang von der Falkenstraße und  
Giebelansicht zur Amselstraße.

Ansicht aus Norden.

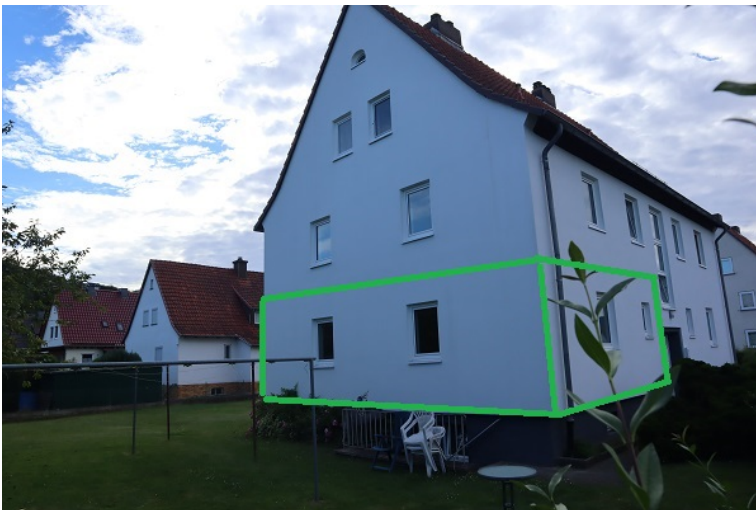
Foto Nr. 02

Lage der Wohnung Nr. 1 grün dargestellt.

Hauptzugang von der Falkenstraße und  
Giebelansicht zum Garten.

Ansicht aus Osten.

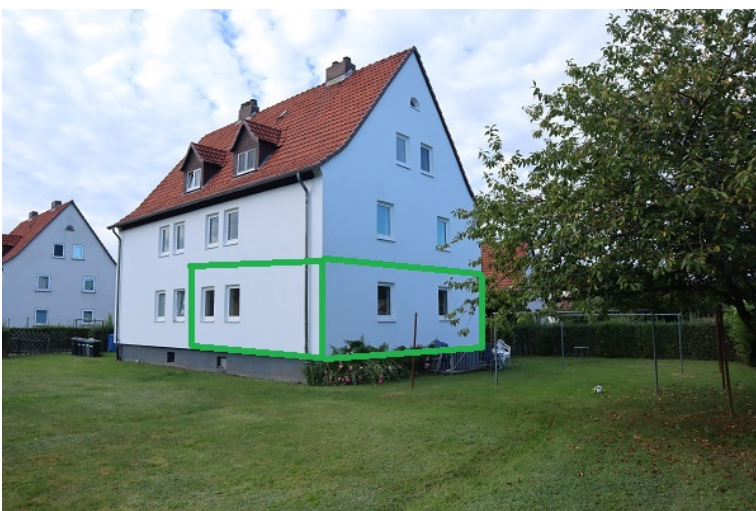
Foto Nr. 03

Lage der Wohnung Nr. 1 grün dargestellt.

Gartenansicht mit großzügiger Grund-  
stücksgrünfläche und Laub- und Zierge-  
hölzen.

Grundstücksansicht aus Süden.

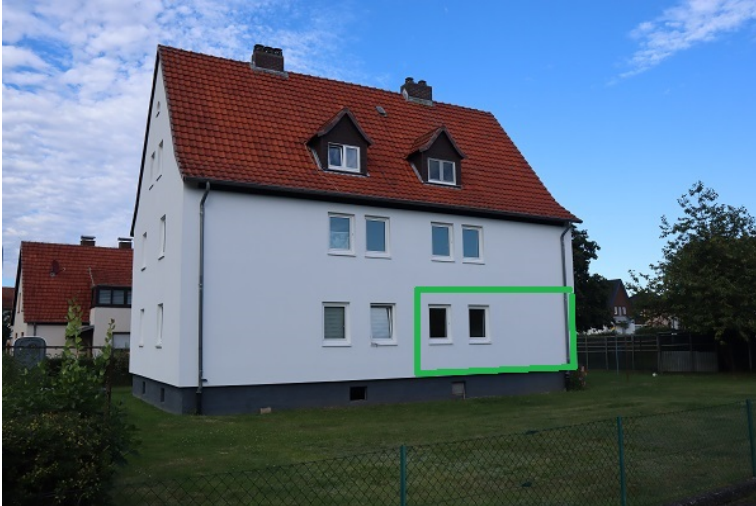
Foto Nr. 04

Lage der Wohnung Nr. 1 grün dargestellt.

Gartenansicht mit großzügiger Grund-  
stücksgrünfläche und Laub- und Zierge-  
hölzen.

Grundstücksansicht aus Südwesten.

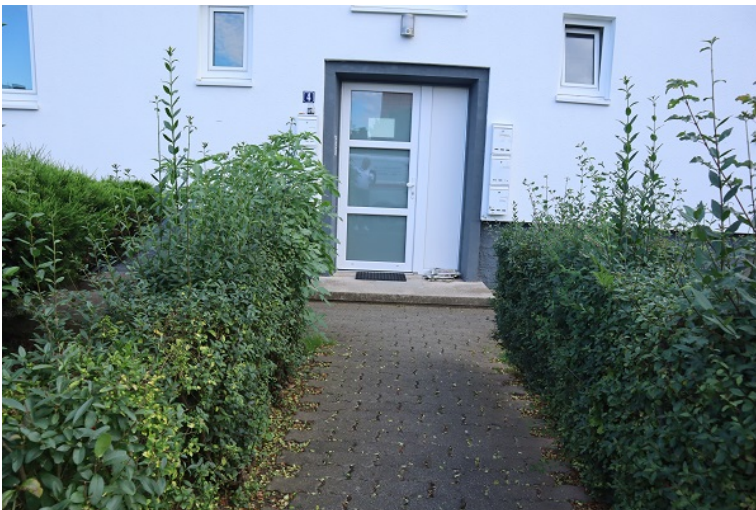
Foto Nr. 05

Hauptzugang von der Falkenstraße mit  
gepflasterter Zugangsfläche.

Ansicht von der Falkenstraße aus Nord-  
osten.

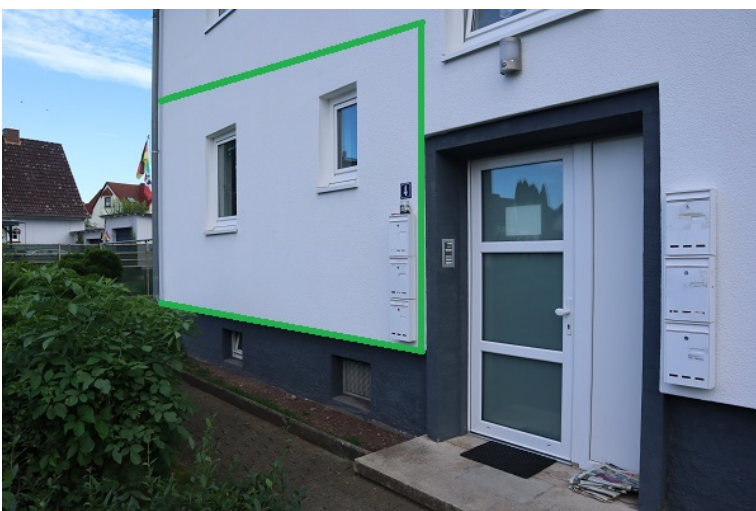
Foto Nr. 06

Lage der Wohnung Nr. 1 grün dargestellt.

Hauptzugang von der Falkenstraße mit  
umlaufenden gepflasterter Wegfläche.

Ansicht vom Bewertungsgrundstück aus  
Norden.

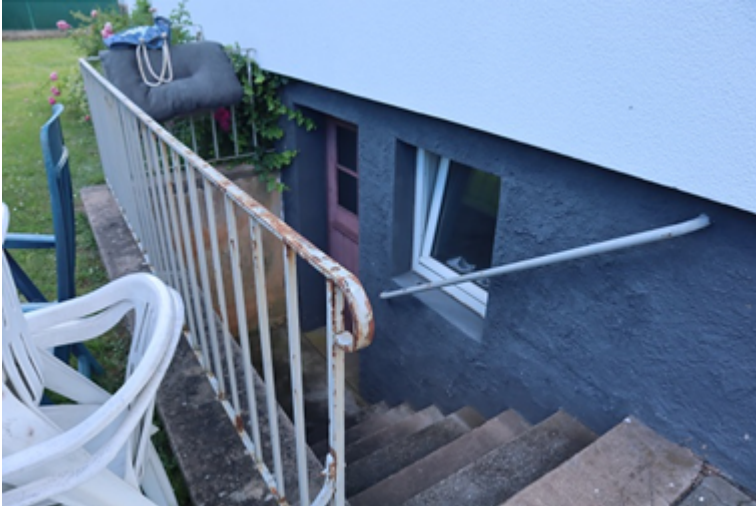
Foto Nr. 07

Kelleraußentreppe (Betontreppe) an der Südostseite mit Zugang zum Heizungskeller und Waschküche sowie zu den Kellerräumen.

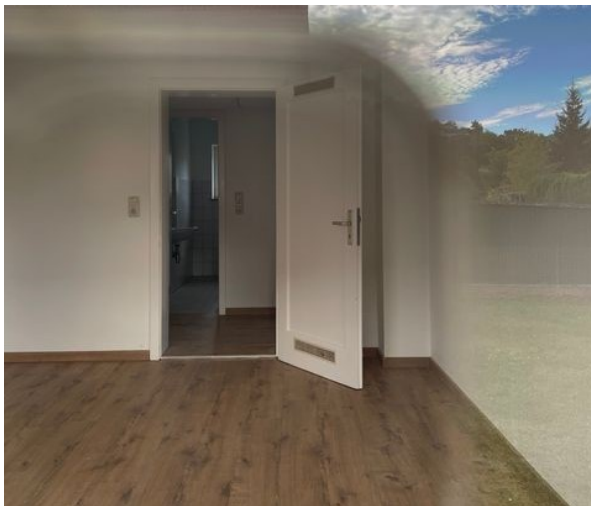
Foto Nr. 08

Wohnen / Küche:

Laminatfußboden, Türen weiß gestrichen, Wohnräume wohnfertig hergestellt, im Hintergrund der Flur und das Badezimmer.

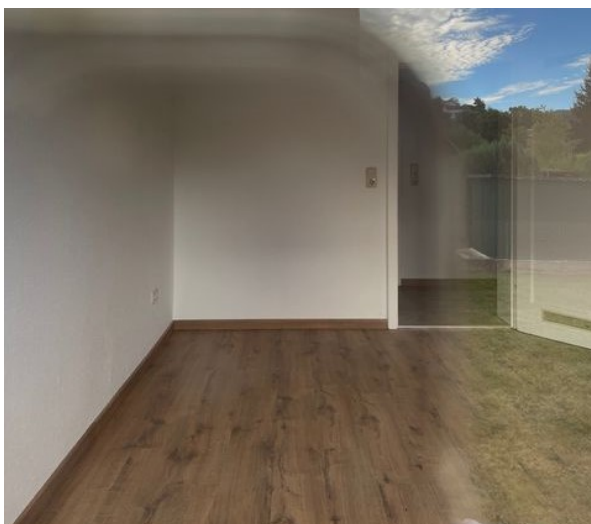
Foto Nr. 09

Wohnen / Küche:

Laminatfußboden, Türen weiß gestrichen, Wohnräume wohnfertig hergestellt, im Hintergrund der Flur und das Badezimmer.

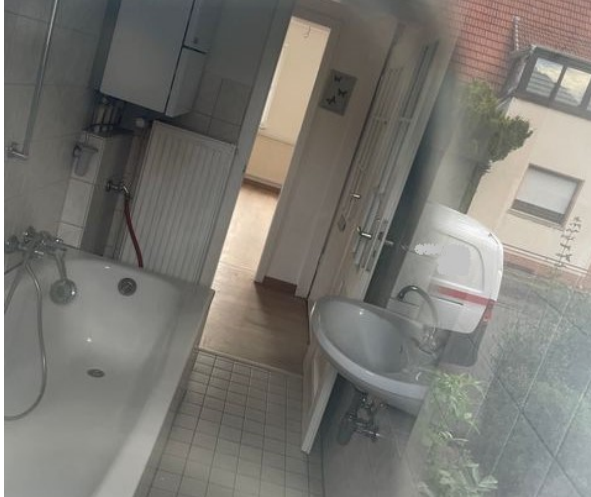
Foto Nr. 10

Badezimmer:

Wände und Fußboden gefliest, Badewanne, WC und Handwaschbecken.

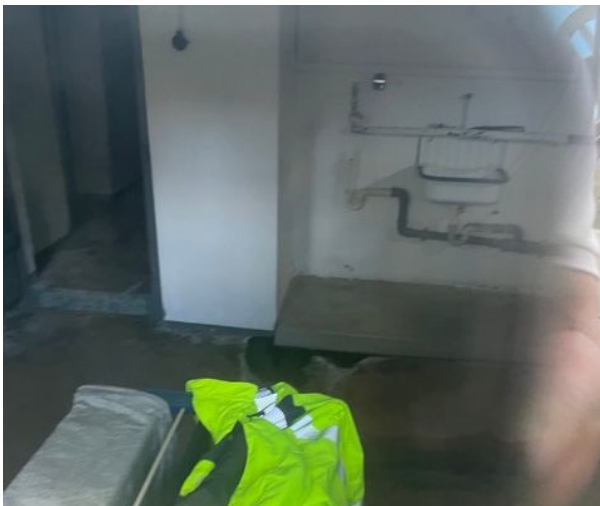
Foto Nr. 11

Waschküche

Fußboden abgezogener Beton, Wände und Decken verputzt und gestrichen.

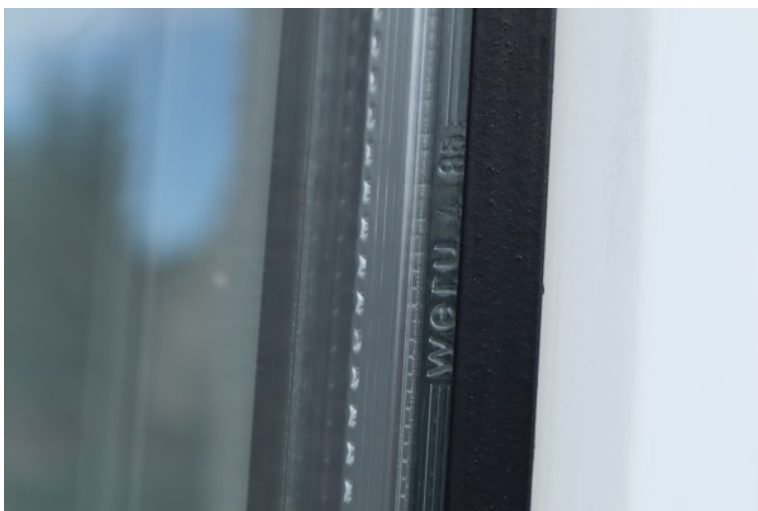
Foto Nr. 12

Erdgeschossfenster als Kunststofffenster mit Isolierverglasung aus dem Jahr 1985.
