Fotodokumentation

Bewertungsobjekt

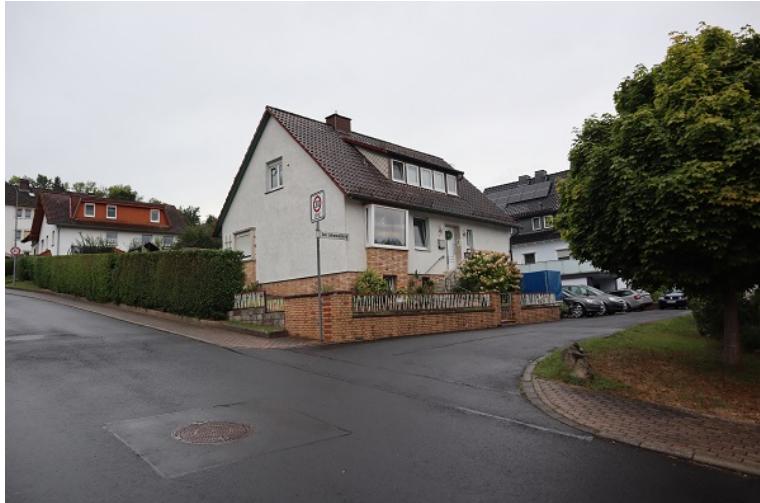
Foto Nr. 01

Einfamilienwohnhaus, teilunterkellert mit Erd- und ausgebautem Dachgeschoss, Dachgaube zur Straße, massiv gemauerter Einfriedung zur Straße „Am Johannesberg“ mit aufgesetztem Eisenzaun und Hauptzugang zum Wohnhaus. Lebendheckeneinfriedung zur Straße „Vor dem Wiesenborn“.

Ansicht von der Straße „Vor dem Wiesenborn“ aus Nordosten.

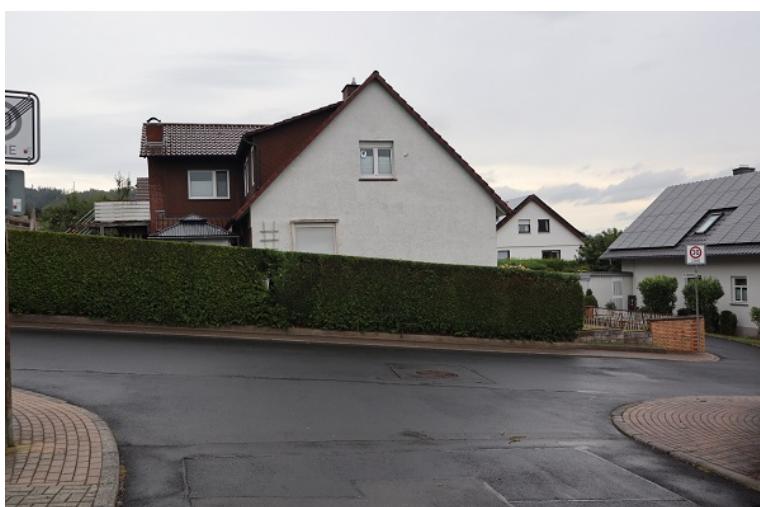
Foto Nr. 02

Einfamilienwohnhaus, teilunterkellert mit Erd- und ausgebautem Dachgeschoss, Dachgaube zum Garten und Anbau nach Süden – nicht unterkellert und nachträglich aufgestockt. Lebendheckeneinfriedung zur Straße „Vor dem Wiesenborn“.

Ansicht von der Straße „Schlossquelle“ aus Osten.

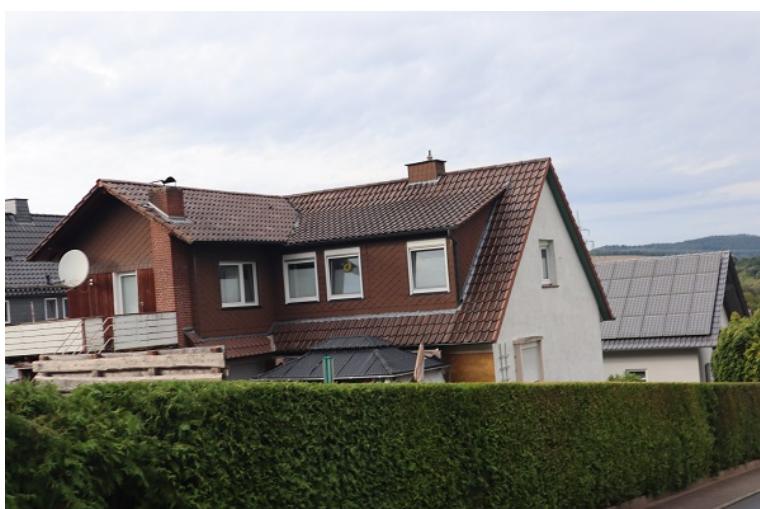
Foto Nr. 03

Einfamilienwohnhaus, teilunterkellert mit Erd- und ausgebautem Dachgeschoss, Dachgaube zum Garten und Anbau nach Süden – nicht unterkellert und nachträglich aufgestockt und mit Balkonanbau. Lebendheckeneinfriedung zur Straße „Vor dem Wiesenborn“.

Ansicht von der Straße „Vor dem Wiesenborn“ aus Südosten.

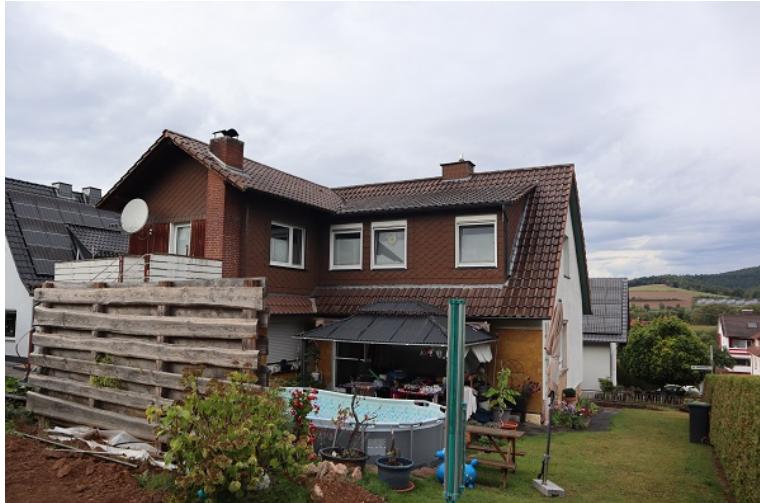
Foto Nr. 04

Einfamilienwohnhaus, teilunterkellert mit Erd- und ausgebautem Dachgeschoss, Dachgaube zum Garten und Anbau nach Süden – nicht unterkellert und nachträglich aufgestockt, mit Balkonanbau der Einsturzgefährdet ist, Holzpavillon und einfache Aufbaupool vor der Terrasse.

Ansicht vom Bewertungsgrundstück aus Süd – Südosten.

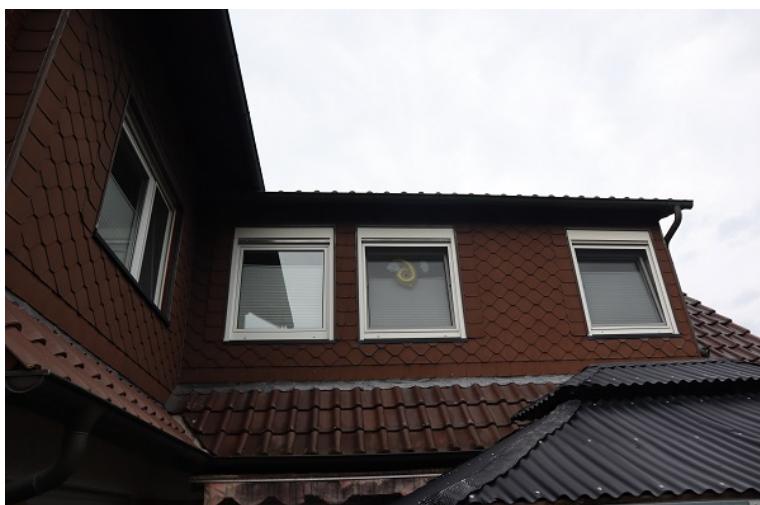
Foto Nr. 05

Einfamilienwohnhaus, Dachgaube zum Garten und Anbau.

Ansicht vom Bewertungsgrundstück aus Süden.

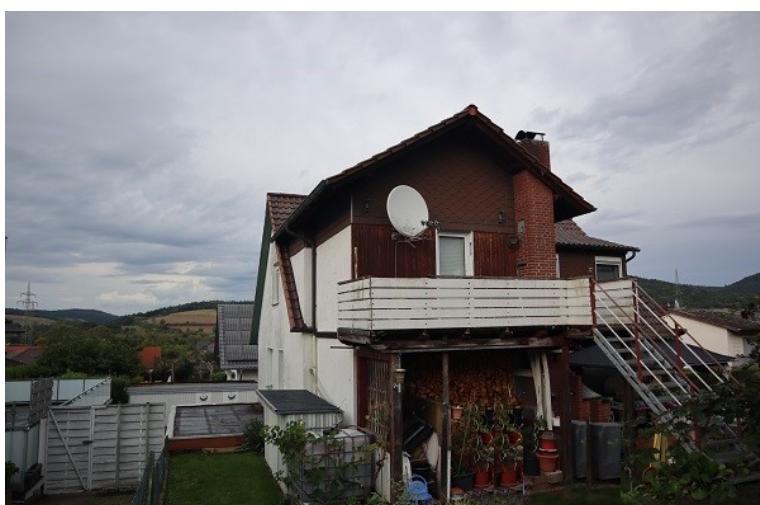
Foto Nr. 06

Einfamilienwohnhaus, teilunterkellert mit Anbau nach Süden – nicht unterkellert und nachträglich aufgestockt, mit Balkonanbau der Einsturzgefährdet ist, Satellitenschüssel am Balkon.

Ansicht vom Bewertungsgrundstück aus Süd – Westen.

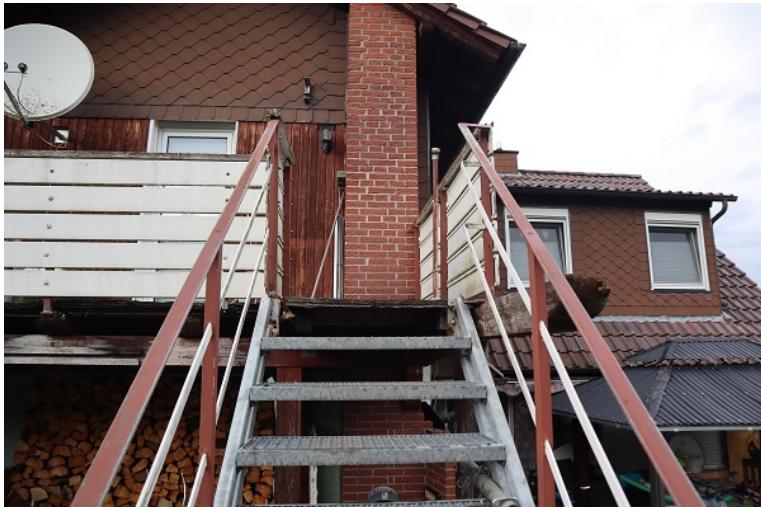
Foto Nr. 07

Metalltreppe zum nachträglich angebauten Balkon. Die Balkonkonstruktion ist stark baufällig und der Balkon müsste gesperrt werden – da EINSTURZGEFÄHRDET.

Ansicht vom Bewertungsgrundstück aus Süden.

Die gesamte Baukonstruktion ist zu ersetzen.

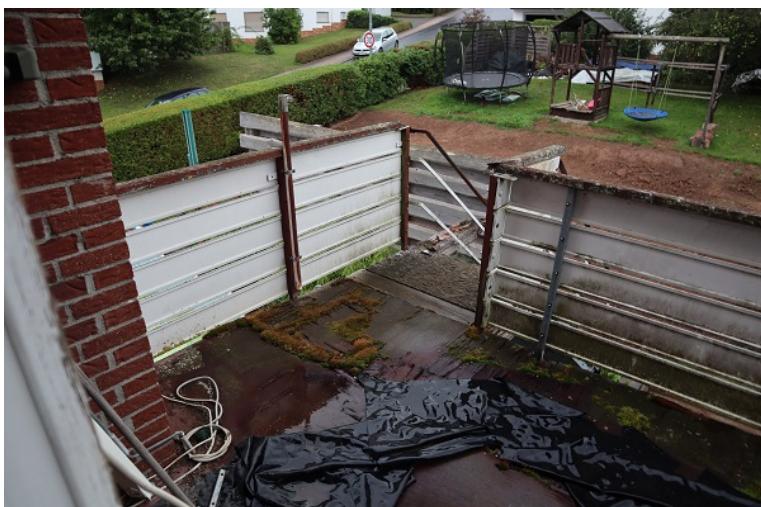
Foto Nr. 08

Die Balkonkonstruktion ist stark baufällig und der Balkon müsste gesperrt werden – da EINSTURZGEFÄHRDET.

Ansicht vom Bewertungsgrundstück aus Süden.

Die gesamte Baukonstruktion ist zu ersetzen – der Balkon zu sperren.

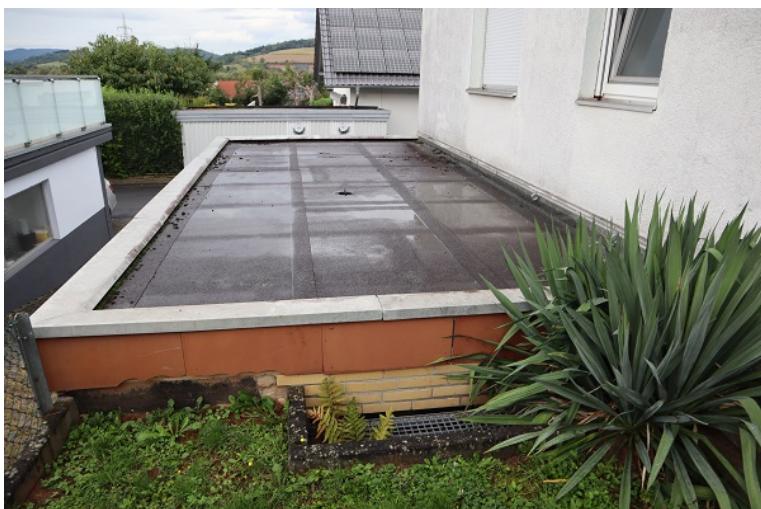
Foto Nr. 09

Nachträglich errichtete Garage an der westlichen Grundstückseite zur Straße „Am Johannesberg“ – abgeklebtes Flachdach und Attikaverkleidung.

Ansicht vom Bewertungsgrundstück aus Süden.

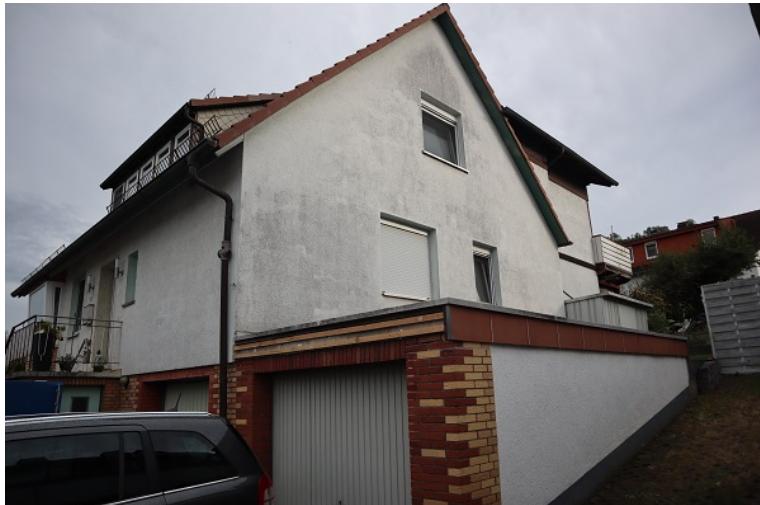
**Foto Nr. 10****Bewertungsobjekt**

Nachträglich errichtete Garage an der westlichen Grundstückseite zur Straße „Am Johannesberg“ und Giebelansicht des Einfamilienwohnhauses.

Ansicht von der Straße „Am Johannesberg“ aus Nordwesten.

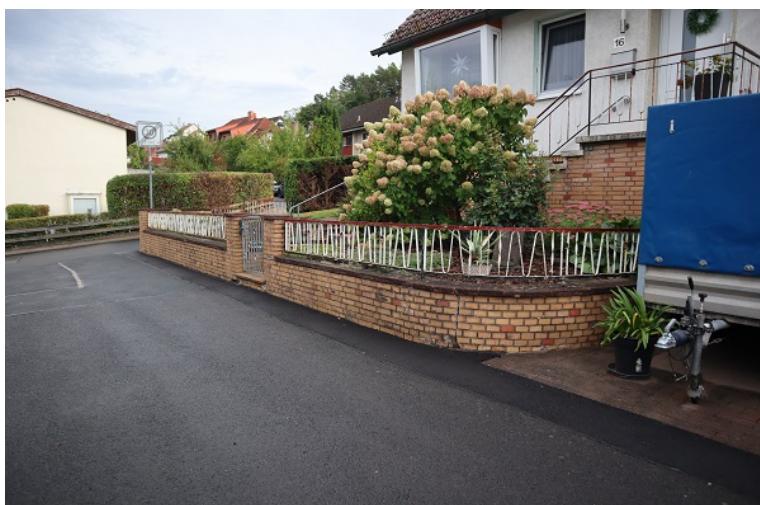
**Foto Nr. 11****Bewertungsobjekt**

Massive Einfriedungsmauer zur Straße „Am Johannesberg“, verklinkert und mit aufgesetzten Eisenzaun. Treppenanlage zum Erdgeschosseingang zum Wohnhaus. Gepflasterte Hoffläche vor der Garage im Wohnhaus und der nachträglich errichteten Garage.

Ansicht von der Straße „Am Johannesberg“ aus Nordwesten.

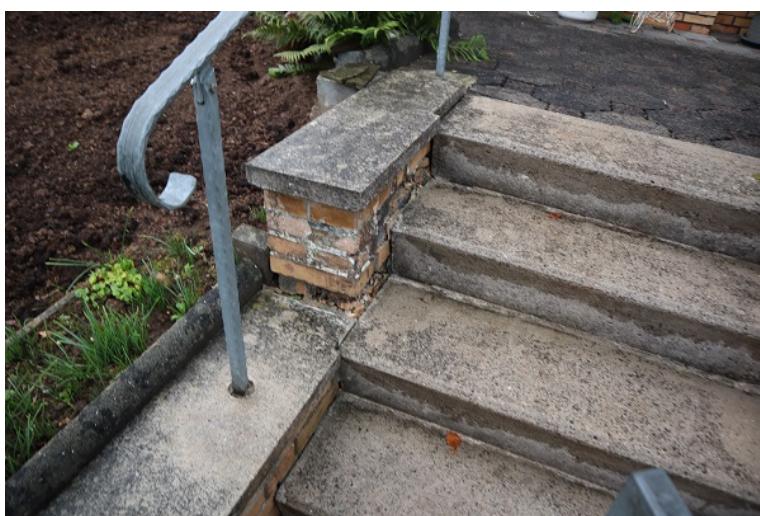
**Foto Nr. 12****Bewertungsobjekt**

Hauptzugang von der Straße – Treppenanlage – von der Straße „Am Johannesberg“ als Hauptzugang zum Einfamilienwohnhaus mit Bauschäden im Bereich der Spaltfliesenverkleidung.

Ansicht vom Bewertungsgrundstück aus Norden.

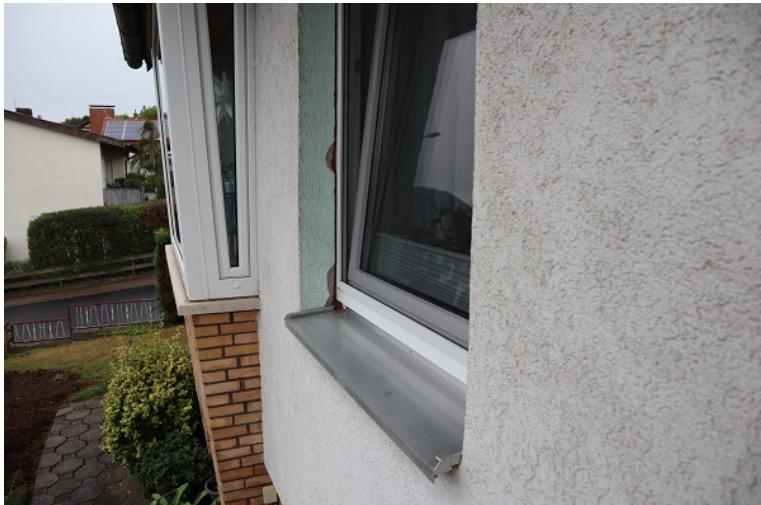
Foto Nr. 13

An der Nord- und Ostseite des Einfamilienwohnhauses sind die Erdgeschossfenster nach außen ausgestellt.

Ansicht vom Bewertungsgrundstück aus Nordwesten.

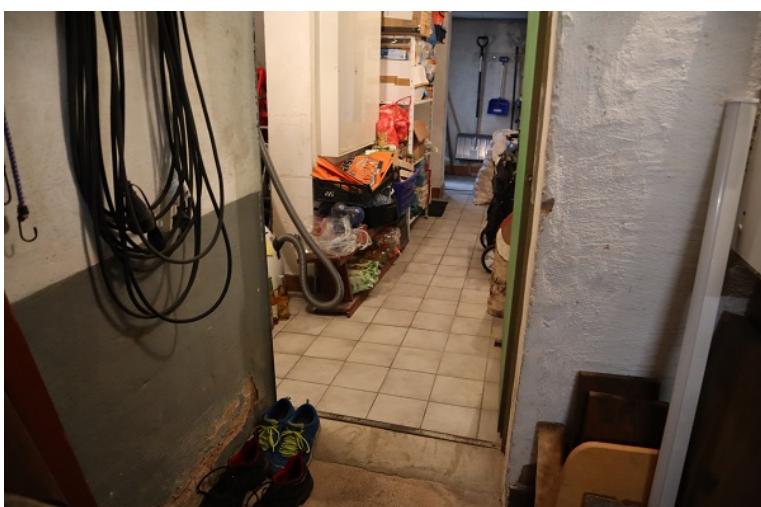
Foto Nr. 14

Wände verputzt, Decke – Betondecke gestrichen, Fußboden als Betonfußboden teilweise mit Fliesen belegt.

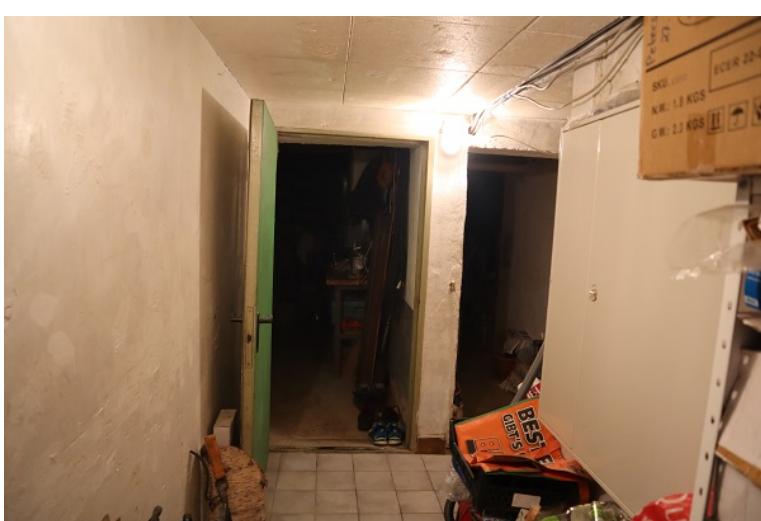
Foto Nr. 15

Wände verputzt, Decke – Betondecke gestrichen und teilweise mit Wärmedämmplatten bekleidet, Fußboden als Betonfußboden teilweise mit Fliesen belegt.

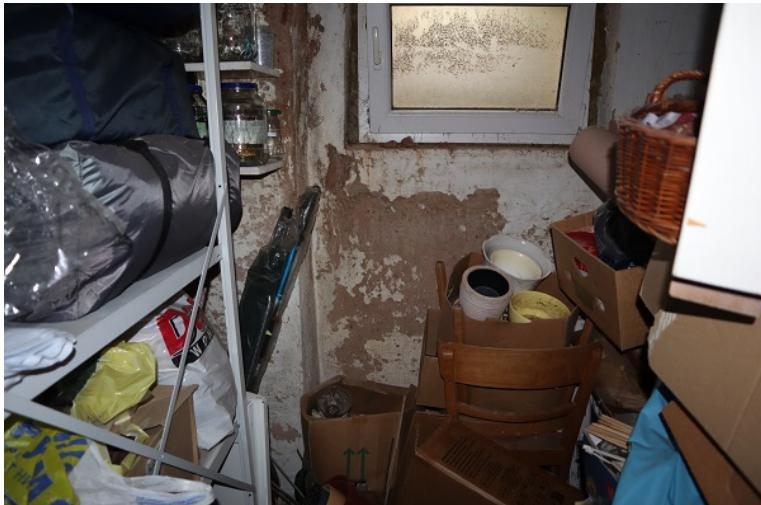
Foto Nr. 16

Kunststofffenster mit Isolierverglasung
oder Kellerfenster mit Einfachverglasung.
An den Kelleraußen und Innenwänden
zeigen sich Feuchtigkeitsschäden mit
teilweise großflächigen Farb- und Putzab-
lösungen.

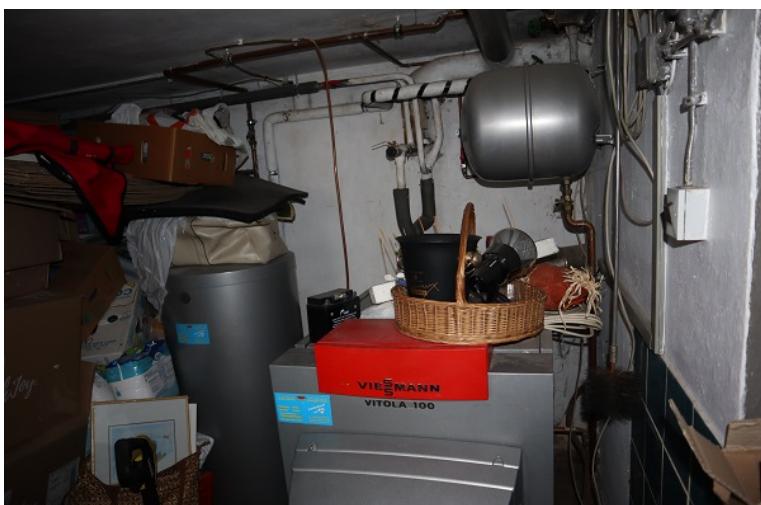
Foto Nr. 17

Heizungskeller mit Ölzentralheizung ver-
mutlich Baujahr 2004 mit nebenstehenden
Brauchwasserspeicher. Wasser-, Abwas-
serleitungen, Heizungsrohre und Stromlei-
tungen im Kellergeschoß auf den Wän-
den verlegt.

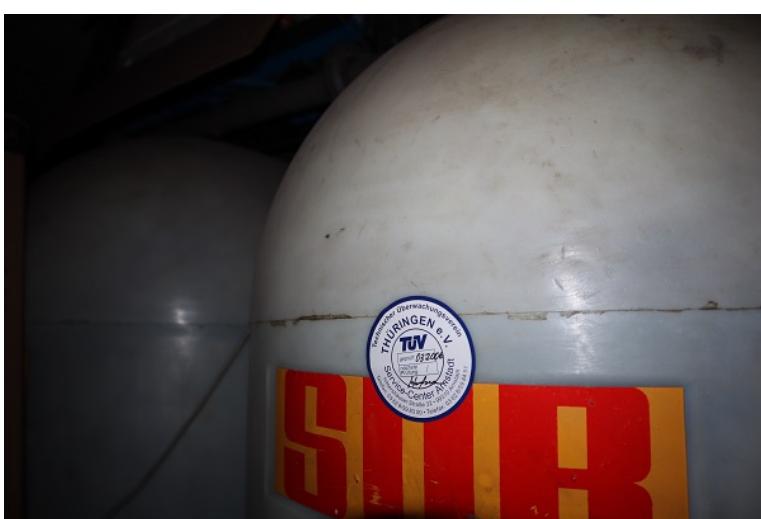
Foto Nr. 18

Heizöllager (Prüfung 2006) bestehend
aus drei Nylonöltankanlage.

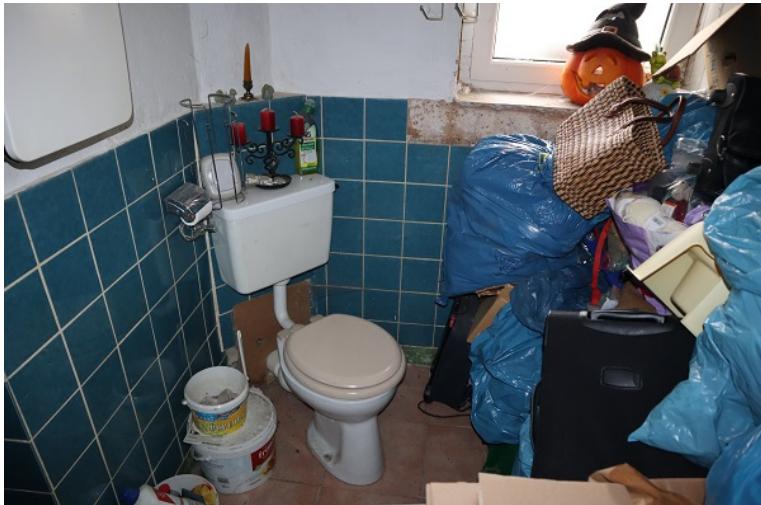
**Foto Nr. 19**

Im Kellergeschoß ein offenes WC und
Dusche in der Waschküche, halbhoch
gefliest.

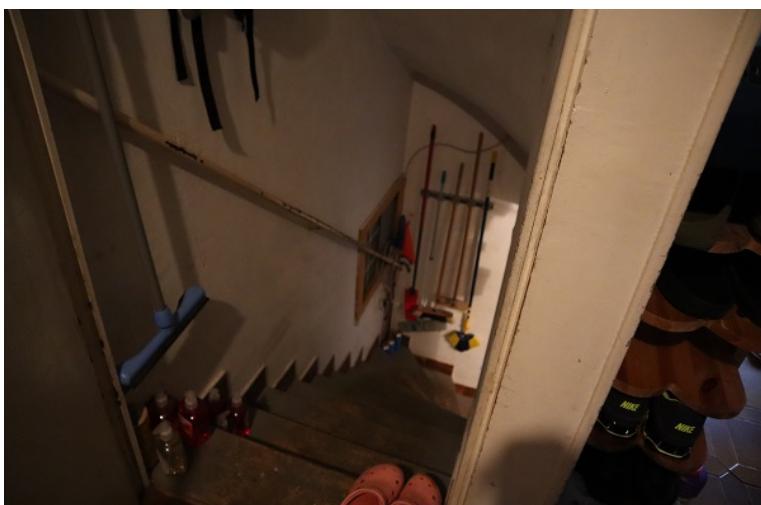
**Foto Nr. 20**

Wände und Decken wohnfertig verputzt,
tapeziert und oder gestrichen.

Betonkellertreppe im Antritt viertelgewen-
delt.

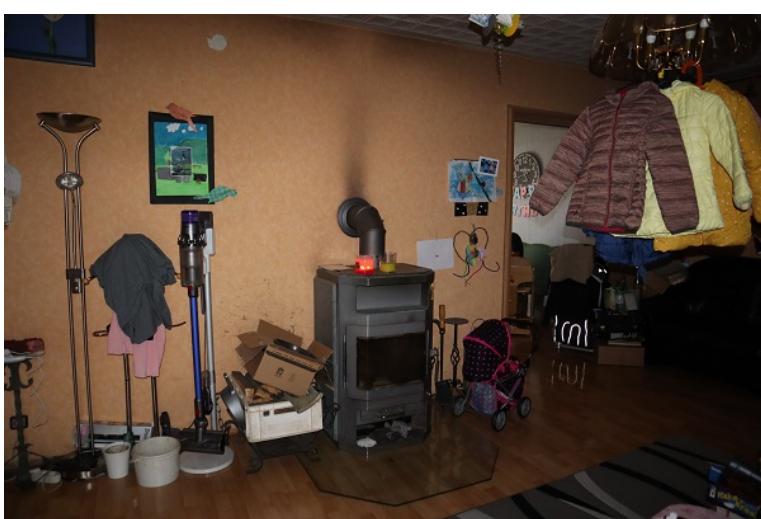
**Foto Nr. 21**

Wände und Decken wohnfertig verputzt,
tapeziert und oder gestrichen. Fußboden
entsprechend der Nutzung entweder mit
Fliesen, Laminat oder anderen Belag.

In der Bildmitte der Holz- und Kohleofen.

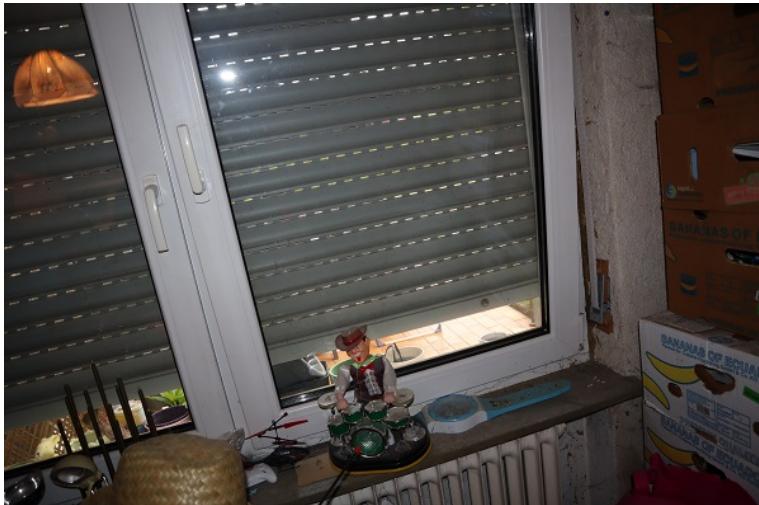
Foto Nr. 22

Kunststofffenster mit Isolierverglasung
und Kunststoffrollläden. Radiatorenheiz-
körper in Heizkörpernischen.

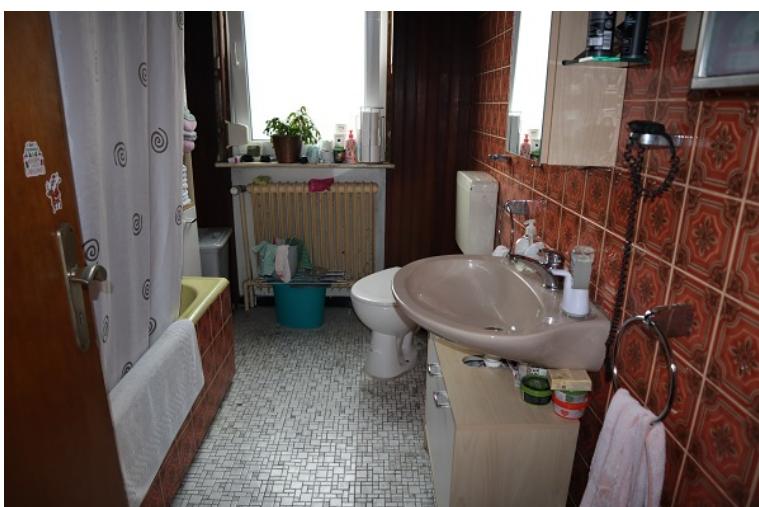
Foto Nr. 23

Badezimmer mit Badewanne und Dusch-
vorhang, WC und Handwaschbecken,
Fußboden und Wandflächen gefliest.

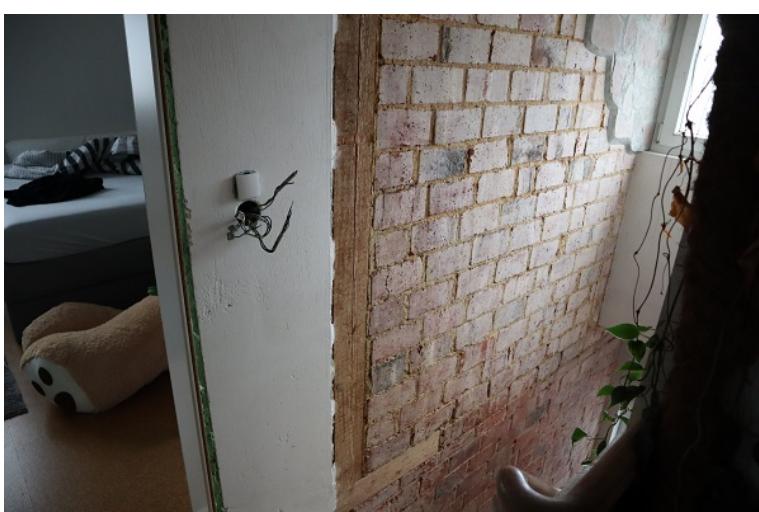
Foto Nr. 24

Wände und Decken wohnfertig verputzt,
tapeziert und oder gestrichen. Fußboden
entsprechend der Nutzung entweder mit
Fliesen, Laminat oder anderen Belag.

Holztreppe im Antritt viertelgewendelt
vom Erd- zum Dachgeschoss. Die Wand-
fläche der Treppe ist unverputzt.

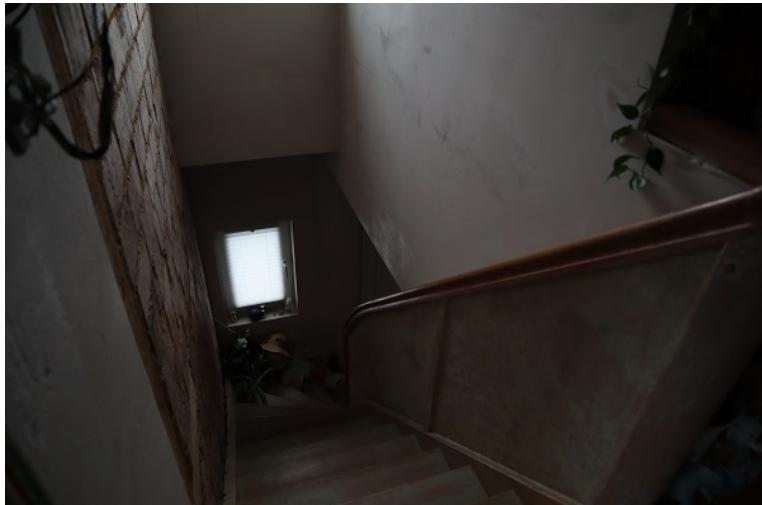
Foto Nr. 25

Wände und Decken wohnfertig verputzt,
tapeziert und oder gestrichen. Fußboden
entsprechend der Nutzung entweder mit
Fliesen, Laminat oder anderen Belag.

Holztreppe im Antritt viertelgewendet
vom Erd- zum Dachgeschoss. Die Wand-
fläche der Treppe ist unverputzt.

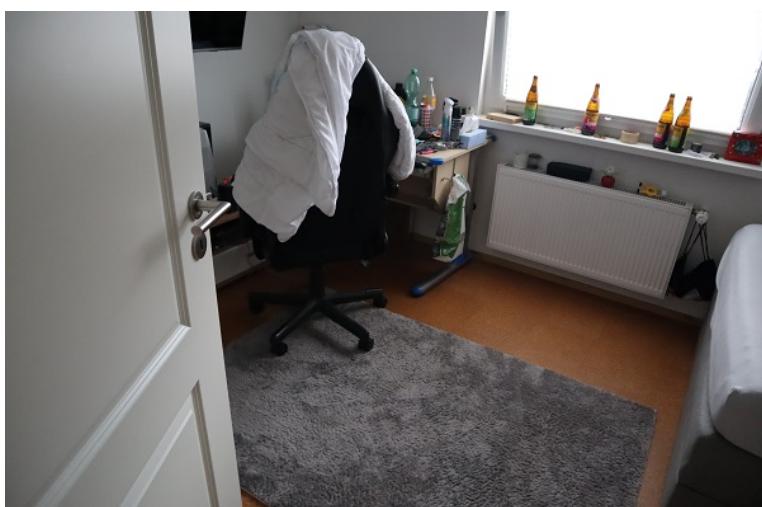
Foto Nr. 26

Wände und Decken wohnfertig verputzt,
tapeziert und oder gestrichen. Fußboden
entsprechend der Nutzung entweder mit
Fliesen, Laminat oder anderen Belag.

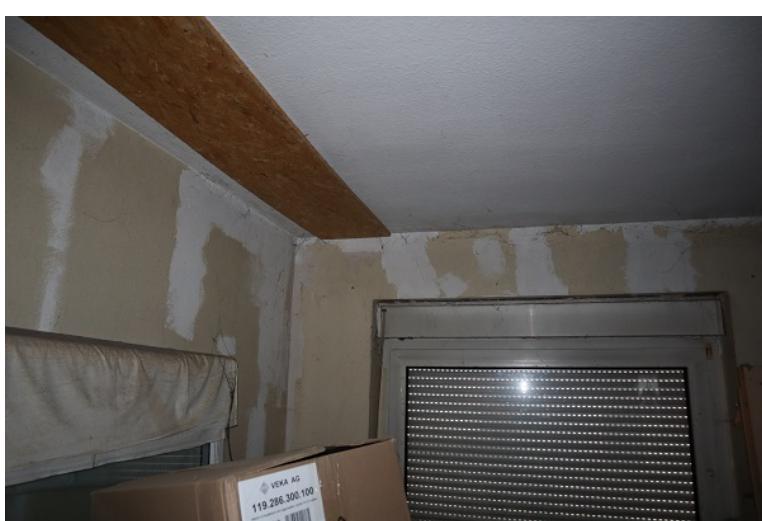
Foto Nr. 27

Wände und Decken wohnfertig verputzt,
tapeziert und oder gestrichen. Fußboden
entsprechend der Nutzung entweder mit
Fliesen, Laminat oder anderen Belag.

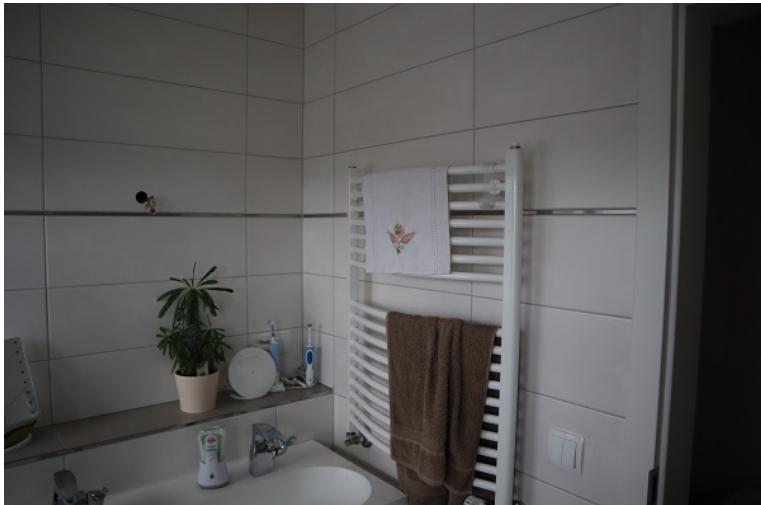
Foto Nr. 29

Badezimmer im Dachgeschoss mit Badewanne, WC und Handwaschbecken, Wände und Fußboden komplett gefliest. Ausbaustandard 2005.

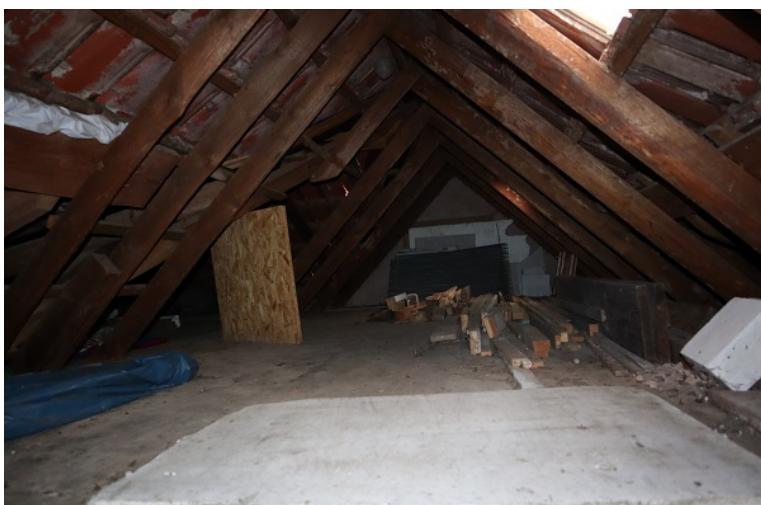
Foto Nr. 20

Holzdielenboden, offen Dachflächen mit Ziegellage.

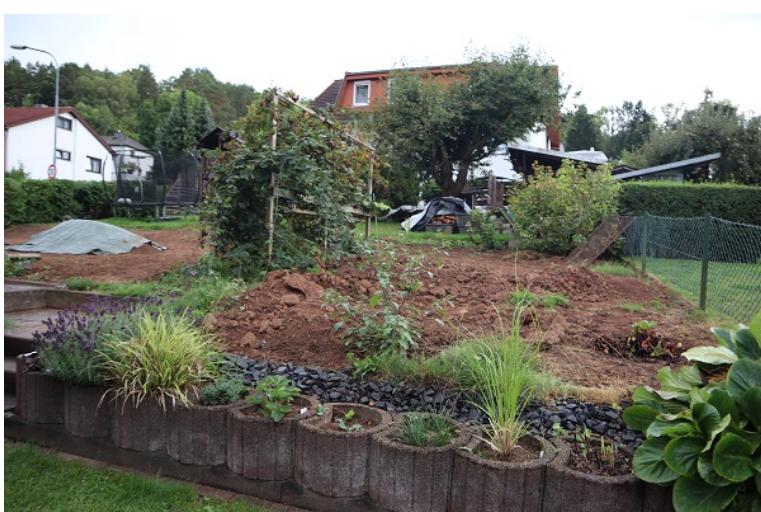
Foto Nr. 30

Südliche Grundstücksfläche als Grünfläche, Gartenland mit Beetanlage, eingefasst mit Laub- und Ziergehölzen. Einfriedung zur Straße als Lebendhecke zur Straße „Vor dem Wiesenborn“ und zum Nachbarn mit Stahlpfosten und Kunststoffdrahtgeflechtzaun.

Ansicht vom Bewertungsgrundstück (Terrasse) aus Nord – Nordwesten.
