W E R T G U T A C H T E N

gem. Beschluss des Amtsgericht Fritzlar vom 23.01.2024

Bewertungsobjekt: lfd. Nr. 2 Gebäude - u. Freifläche - 1081 qm

Geschäfts-Nr. : 06 K 6/23

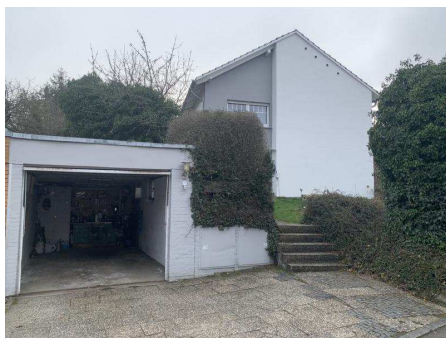
Westansicht Wohnhaus u. Garage

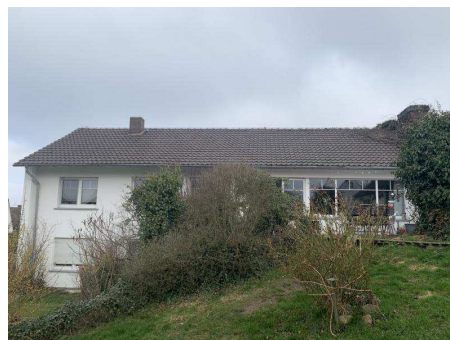
Südansicht Wohnhaus
