EXPOSEE ALS AUSZUG DER VERKEHRSWERTFESTSTELLUNG

Einfamilienhaus

Gemarkung Obervorschütz,
Gebäude- Freifläche- Wohnen
Hauptstraße 21, 34281 Gudensberg
Flur 3, Flurstück 167/80
Flur 3, Flurstück 80/1

06 K 29/24

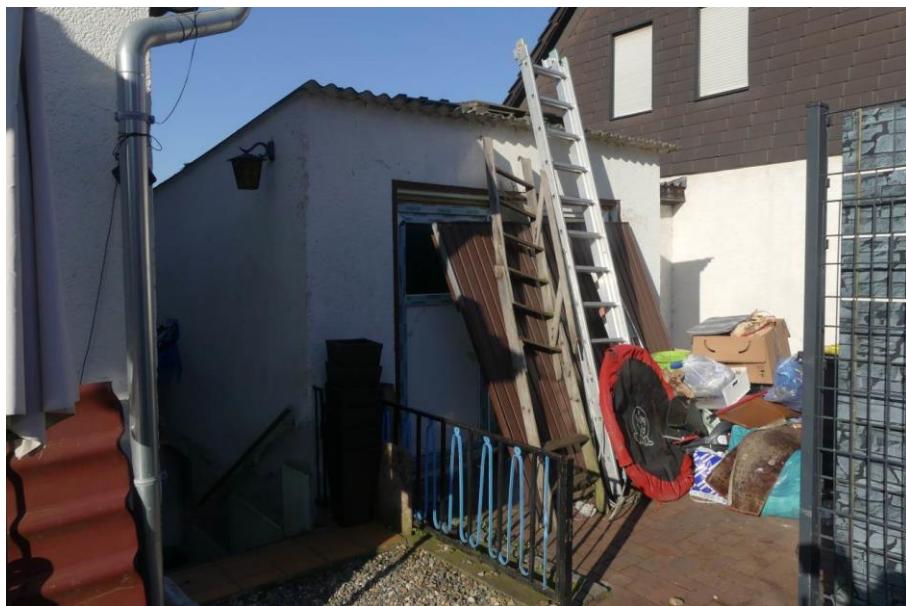
Garage von Nord-Osten

3. Ausgeführte Umnutzungen der PKW- Garage sind nicht genehmigt und nicht genehmigungsfähig.
4. Umbauten wurden augenscheinlich ohne Standsicherheitsnachweis ausgeführt.

9. Die Investitionen in die Garage werden nicht berücksichtigt, die Fensterelemente werden zurückgebaut, ein neues einfaches Stahltor wieder eingebaut.
