## **EXPOSEE Az.: 7K 13/24**

Amtsgericht:	Amtsgericht Offenbach Kaiserstraße 16 63065 Offenbach am Main
Objekt:	bebautes Grundstück, bebaut mit einem Einfamilienhaus
Lage:	Im Heimgarten 10, 63165 Offenbach
Kataster:	Gemarkung: Mühlheim Flur: 2 Flurstück: 663 Grundstücksgröße: 725 m <sup>2</sup>
Gebäudebeschreibung allgemein:	Auf dem Grundstück befinden sich ein Einfamilienhaus und eine Garage.  Das Gebäude ist wie folgt aufgeteilt: Kellergeschoss: Waschraum, Heizraum, Abstellraum, Technikraum, Bad, WC und Flur  Erdgeschoss: Wohnzimmer, Esszimmer, Flur, Küche, Gäste-WC, Windfang, Balkon Fläche: ~ 46,65 m <sup>2</sup>  Dachgeschoss: 3 Zimmer, Flur und Bad Fläche: ~ 37,70 m <sup>2</sup>
Art des Gebäudes:	1-geschossiges Wohnhaus, unterkellert; das Dachgeschoss ist ausgebaut.
Baujahr:	ca. 1932-1934 (lt. Angabe des Eigentümers beim Ortstermin)  Einbau Gauben: ca. 1977 (lt. Unterlagen)
Konstruktionsart:	Massivbauweise
Umfassungswände:	Mauerwerk

**Objekt: Im Heimgarten 10, 63165 Mühlheim**

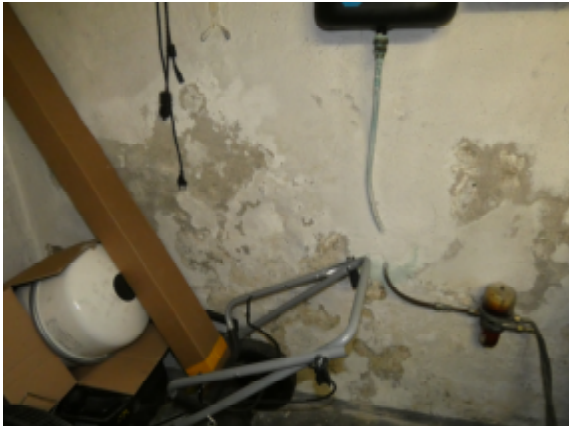
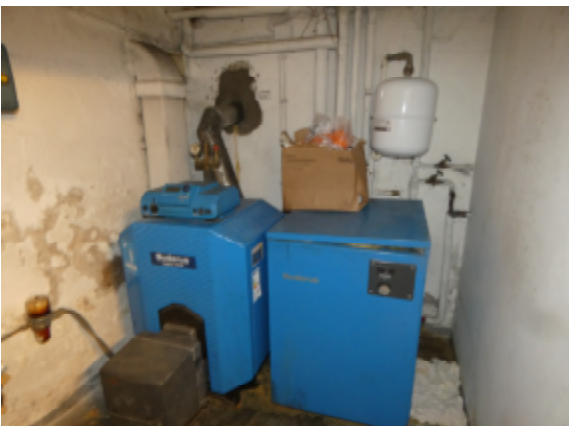
Kellerschoss

Es sind Feuchtigkeitsschäden im Kellergeschoss an der Außenwand (von innen) ersichtlich.  
Für die Beseitigung der Schäden ist eine eingehende Untersuchung erforderlich.  
Eine fachgerechte Sanierung der schadhaften Flächen ist nach den anerkannten Regeln der Technik sowie den einschlägigen DIN-Vorschriften mit ihren ergänzenden Bestimmungen durchzuführen.  
Der Innenputz muss tlw. abgeklopft, entsprechend behandelt und erneut angebracht werden.
