Exposé zum  
**GUTACHTEN**  
33/2025 GG

über den **Verkehrswert** (Marktwert) i. S. d. § 194 Baugesetzbuch  
im Zwangsversteigerungsverfahren nach § 74a ZVG  
für die **Grundstücke in 6366 Nidda**  
**A – Auf dem Graben 6, bebaut mit Einfamilienhaus und Garage**  
**B – Auf dem Graben, Gartenland**  
**C – Auf dem Graben 6, Gartenland**

### A – Auf dem Graben 6, bebaut mit Einfamilienhaus und Garage

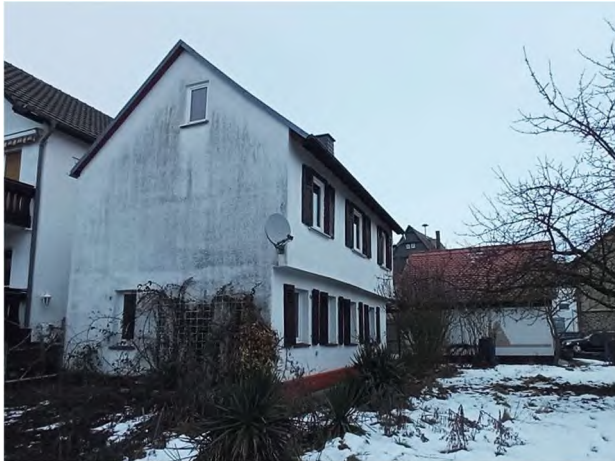
02 - von Südwesten

Wand	Rauputz mit Anstrich, Südwest-Giebel stark vergraut Sockel farbig abgesetzt	
Fenster	größtenteils aus Holz mit Isolierglas aus 1993, im OG in alten Holzgewänden Außenfensterbänke aus Faserzement mit Anstrich (EG) bzw. Blech (OG) keine Rollläden, auf Südostseite Holzklappläden mit Anstrich	
Haustür	Holz mit Isolierglasausschnitt, Baujahr vermutlich wie Fenster	
Dach	vermutlich ca. 1990er Jahre erneuert Dachfläche ungedämmt, obere Geschossdecke vermutlich gedämmt Bieberschwanzdeckung, Kaminkopf verschiefert Entwässerung größtenteils aus Zinkblech, teilweise provisorische Anschlüsse

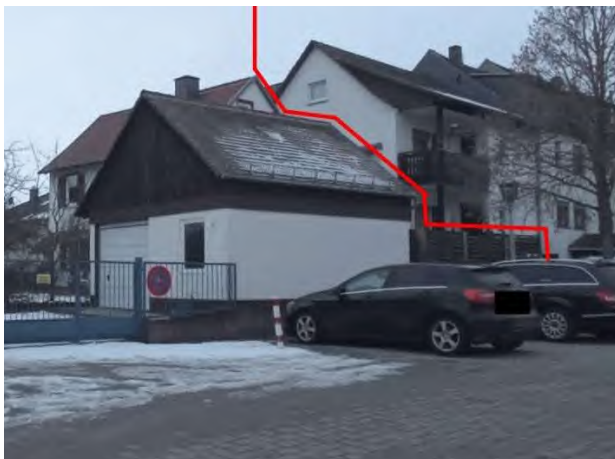
04 - Garage von Osten

ca. 35 Grad geneigtes, aufgesetztes Satteldach  
Giebel mit vertikaler Holzschalung, einfache Holzluke  
Bieberschwanzdeckung, zur Straße Schneefanggitter  
Entwässerung aus Zinkblech, teilweise provisorische Anschlüsse

- EG Stellplatz / Geräte  
Rohkonstruktion mit Anstrich  
einfache Brettertür, einfache Elektroinstallation auf Putz  
auf Straßenseite Feuchteschaden im Sockelbereich
- DG Lager konnte nicht besichtigt werden  
Zugang mit Leiter von außen möglich
