Datum: 18.12.2024  
Az.: 7 K 18/24

Exposé zum  
**GUTACHTEN**  
21/2024 GG

über den **Verkehrswert** (Marktwert) i. S. d. § 194 Baugesetzbuch  
im Zwangsversteigerungsverfahren nach § 74a ZVG  
für das mit **einem Einfamilienhaus mit Nebengebäuden bebaute Grundstück**  
in **63674 Altenstadt – Höchst, Bahnhofstraße 13**

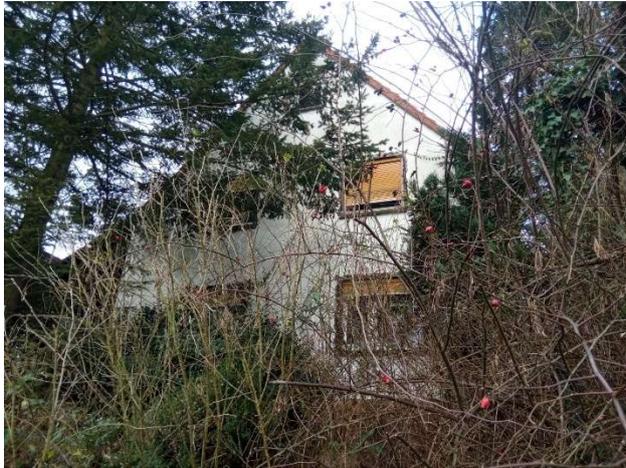
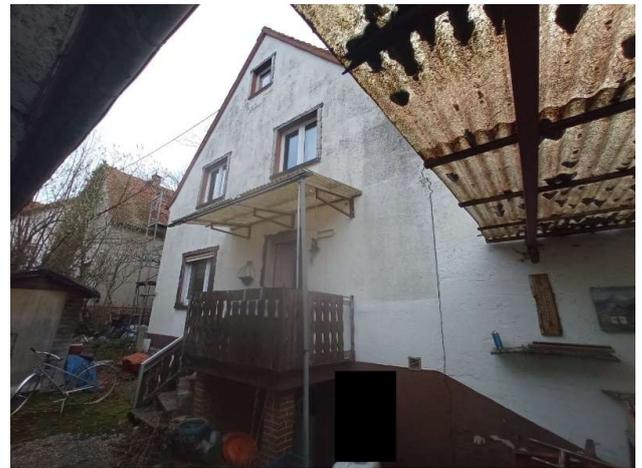
**Straßen- und Hofansicht Wohnhaus**

seit ca. 2 Jahren leerstehend, stark vernachlässigt, mehrfach schadhaft, nicht bewohnbar  
Räumung und Komplettmodernisierung erforderlich

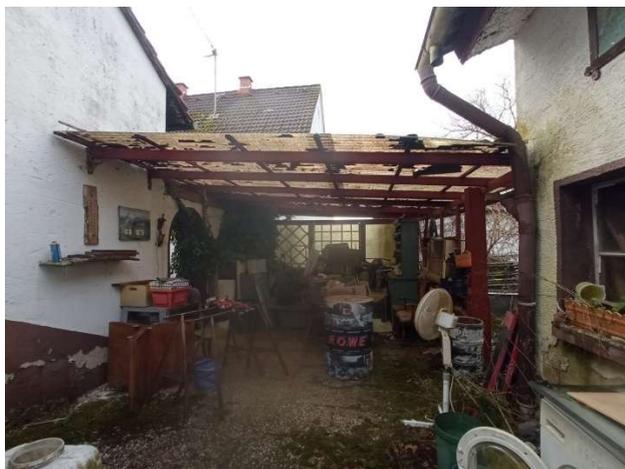
**Hofüberdachung**

ca. 25 m<sup>2</sup> Hofüberdachung aus leichter Holzkonstruktion mit Kunststoff-Wellplatten  
2 offene Holzschuppen

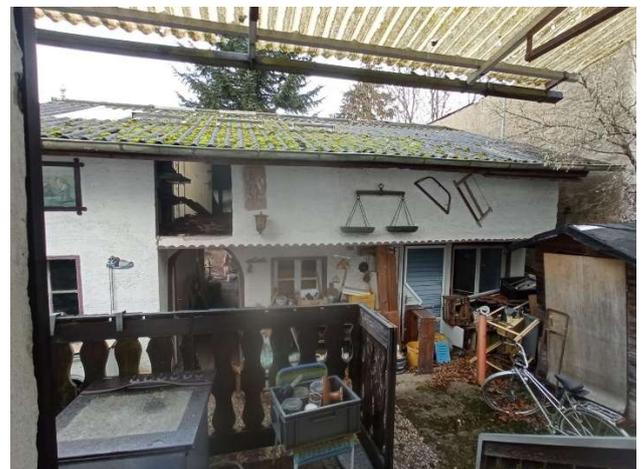
**Werkstatt**

vermutlich ehemaliger Kleintierstall aus 1950er Jahren  
Mauerwerksbau mit massiver Zwischendecke  
Außenputz / diverse bzw. fehlende Fenster und Türen  
flaches Pultdach mit Faserzement-Wellplatten (baujahresgemäß vermutlich asbesthaltig)  
einfache Elektroinstallation / Wasseranschluss

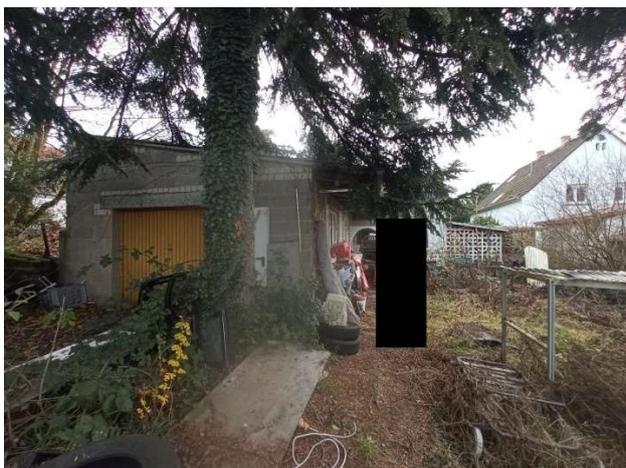
**Garage**

Baujahr vermutlich 1970er / 1980er Jahre  
Rohmauerwerk / Stahlschwinger  
flaches Pultdach wie Werkstatt
