Der **Verkehrswert** für das mit einem Wohnhaus bebaute Grundstück in 65594 Runkel, Kirchweg 3

Anlage zur Schätzung vom: 4. Mai. 2022

Bilder zur Dokumentation der Liegenschaft:

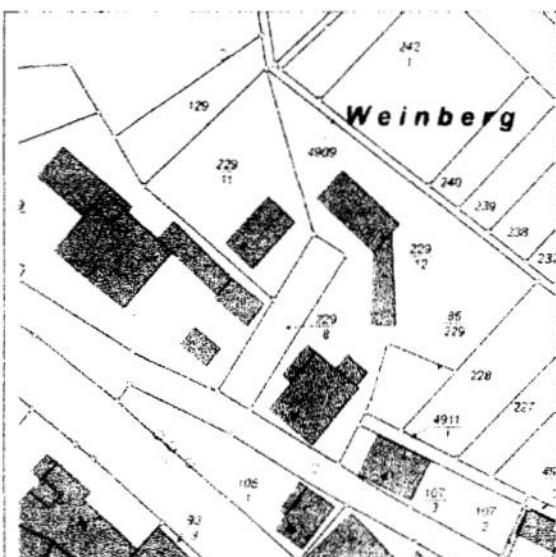
Außenbereich der Garagen und Schuppen

Seiten Gebäude Schuppen. Außen Lattenwände.
Dacheindeckung mit Faserzementplatten

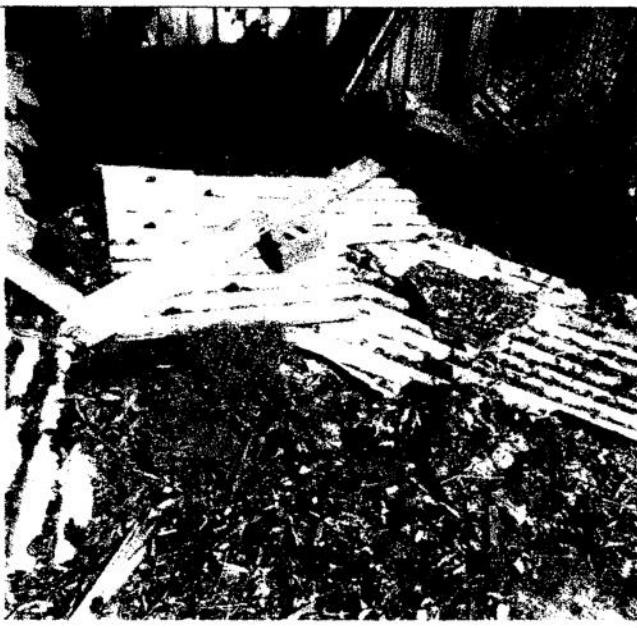
Faserzementplatten, Reifen, altes Garagentor und sonstiger Schutt liegt im Hofbereich
