Anlage zur Schätzung vom: 4. Mai. 2022

Gemarkung: Runkel/Wirbelau, Flur: 1 Flurstück: 253/1

Straße: Horstertstraße 65594 Wirbelau

Bilder zur Dokumentation der Liegenschaft:

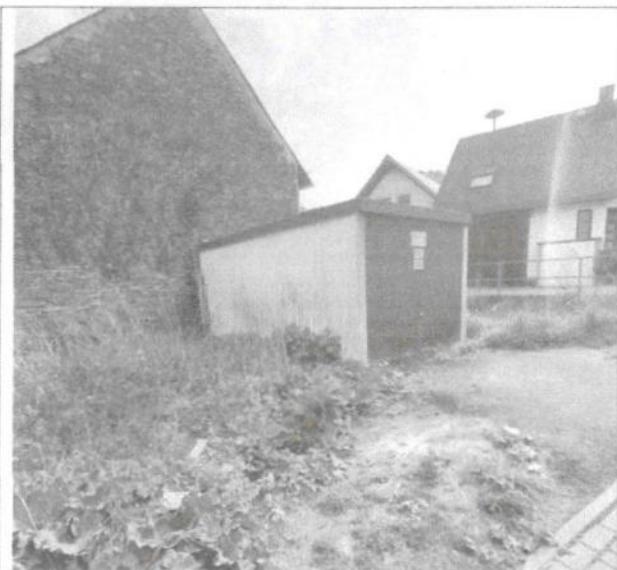
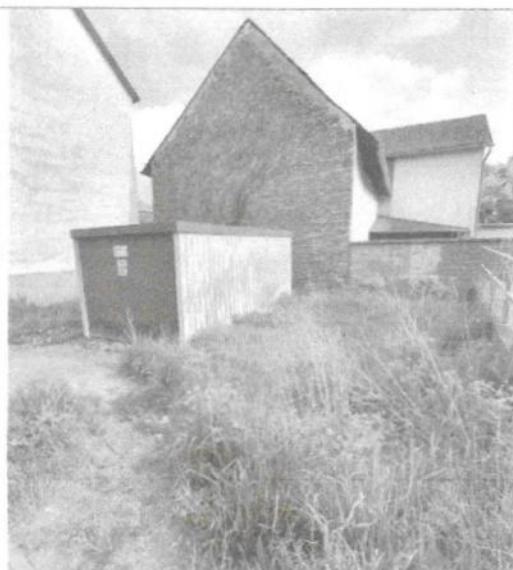
Blechgarage mit Schwingtor im hinteren Bereich der Grundstückfläche

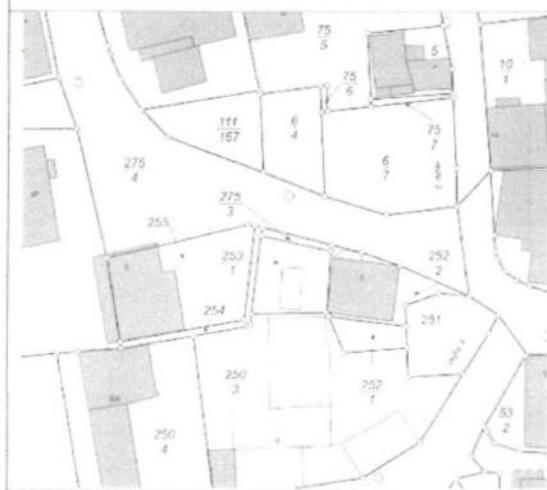
Grundstück ist Gras und tlw. mit einer Asphaltfläche vor der Garage befestigt.

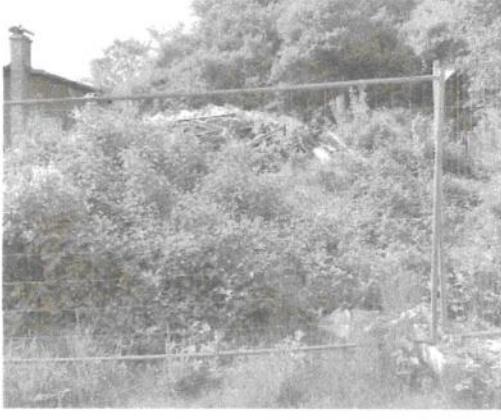
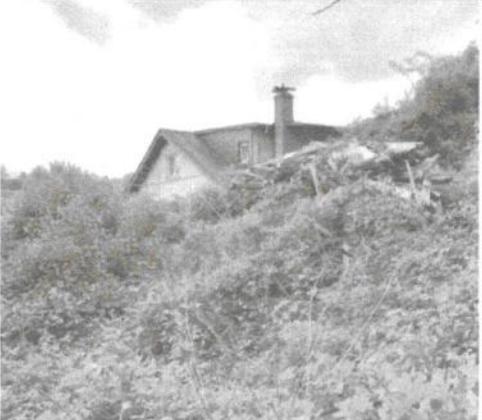
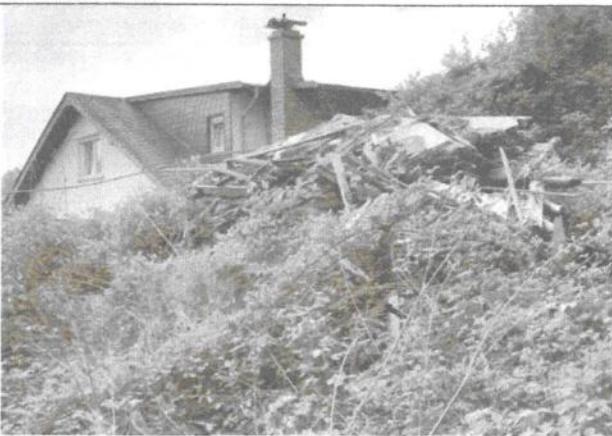
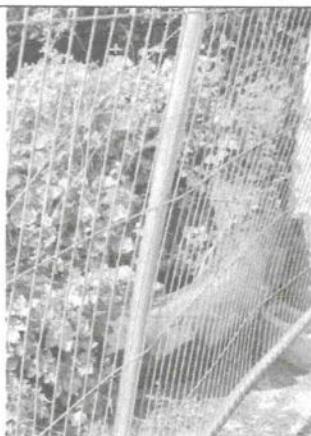
Abbruchmaterial des ehemaligen Gebäudes auf dem Flurstück 229/11. Die Schutthalde sollte vor und während den Entsorgungsarbeiten untersucht werden auf kontaminierte Stoffe	Materialien: Etwa 50 m ³ unsortierter Bauschutt: Holz, Steine, Blech, Kunststoff, alte Reifen; Fässer und nicht erkennbare Stoffe

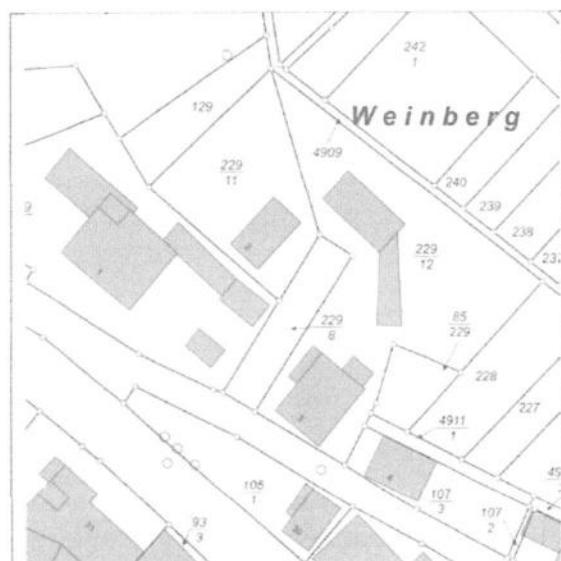
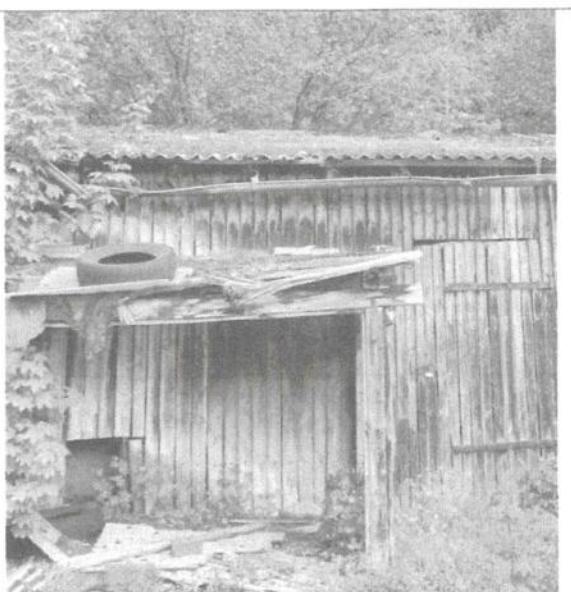
Seiten Gebäude Schuppen. Außen Lattenwände, Dacheindeckung mit Faserzementplatten

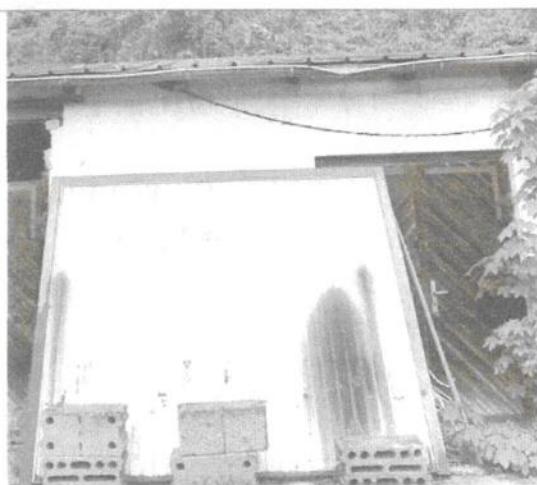
Garage, Außenwände gemauert, Dacheindeckung mit Wellblech

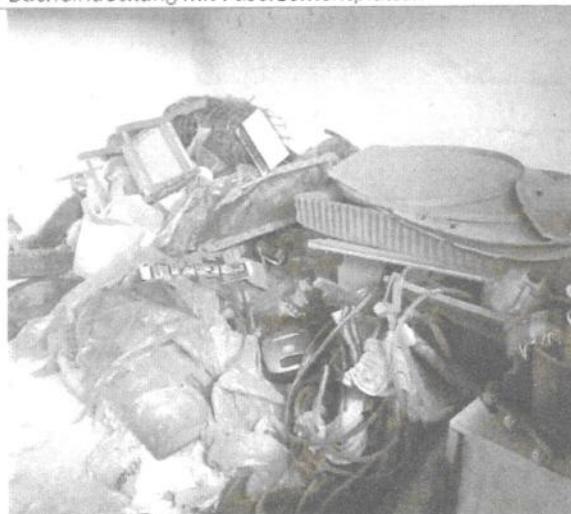
Die Garage und der Schuppen ist innen vermüllt

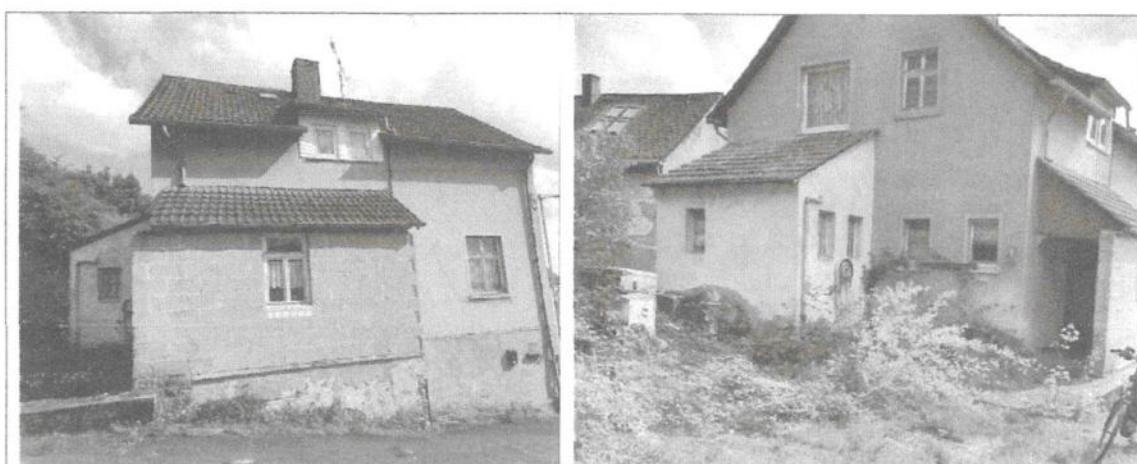
Eingangsseite, Fassade Hohlblocksteine und Putzflächen, Dacheindeckung mit Beton Steinen, Fenster alte einfach verglaste Holzfenster

Fenster sind nur tlw. mit zweifach Kunststofffenster ersetzt worden, siehe oben. Fallrohre und Rinnen sind zum Teil defekt.

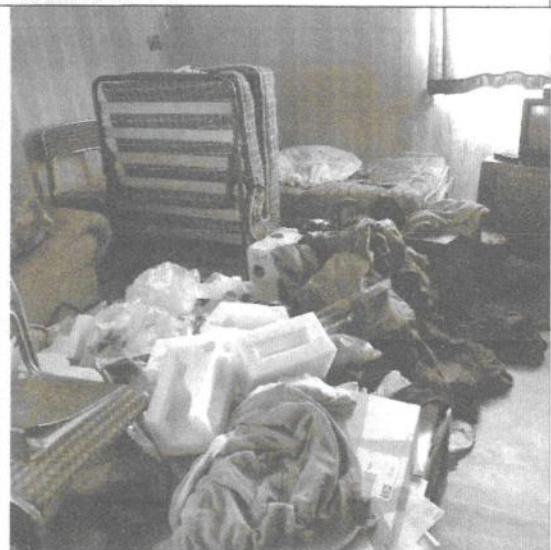
Innenräume sind alle mit Möbel und Müll zugestellt

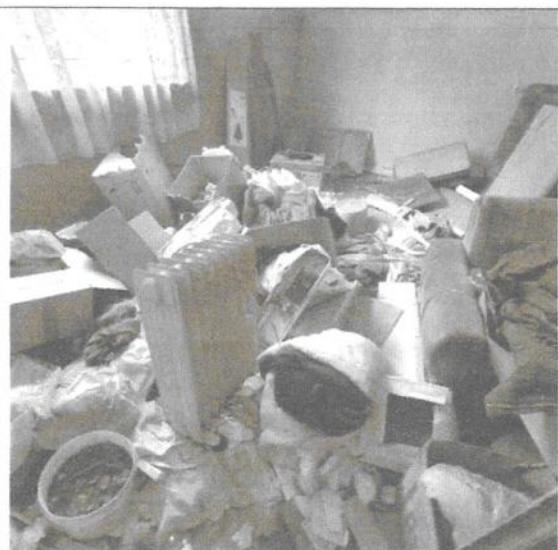
Innen Räume sind verraucht und stark mit Nikotin belastet

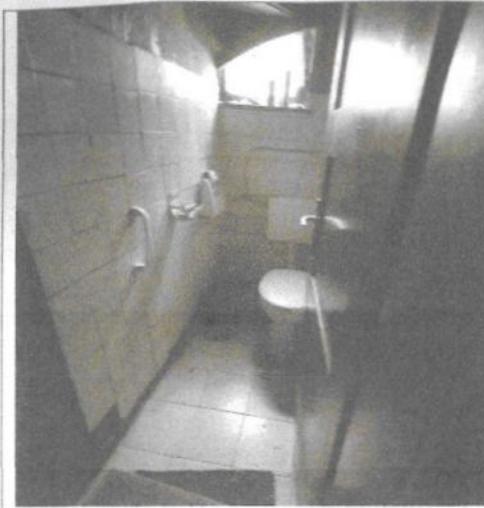
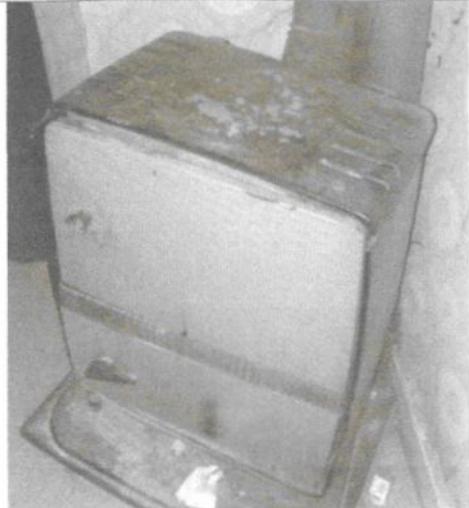
Toilette: Sanitärleitungen Be- und Entwässerung müssen erneuert werden

Die Räume werden mit einzeln Öfen beheizt

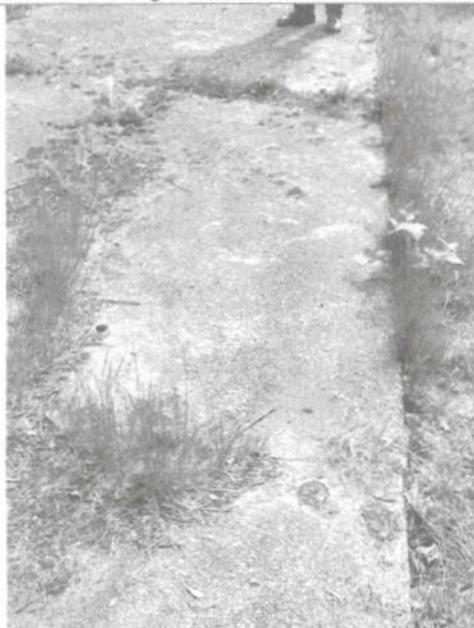
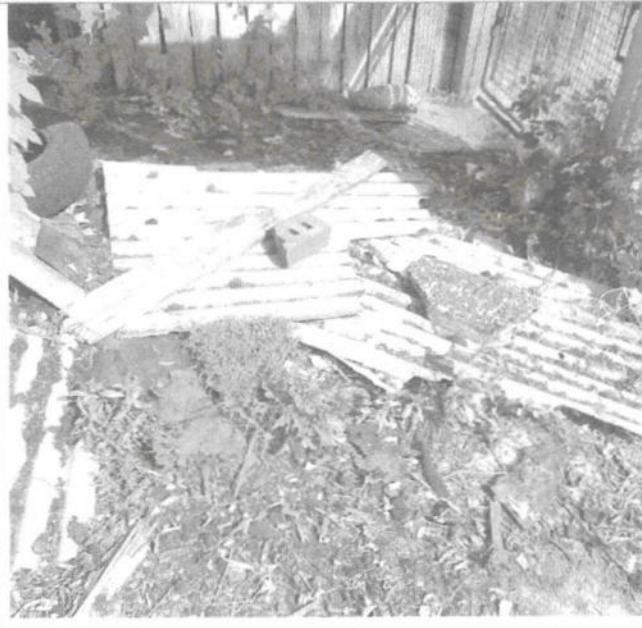
Im Hofbereich ist eine Teilfläche mit Betonstreifen befestigt

Faserzementplatten, Reifen, altes Garagentor und sonstiger Schutt liegt im Hofbereich
