Fotos

Anlage 5

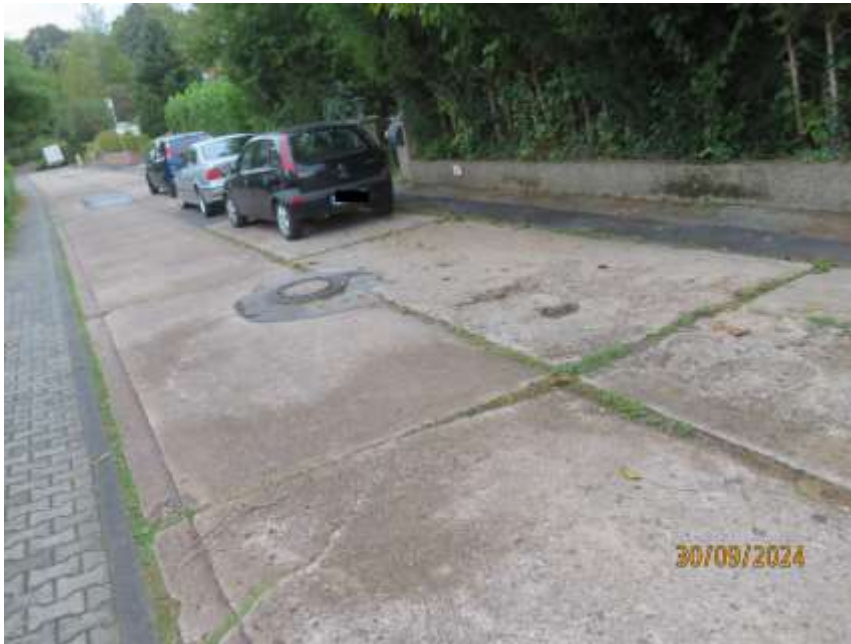
Bild 1: Einfriedigung am straßenseitigen Bereich und die betonierten Straße

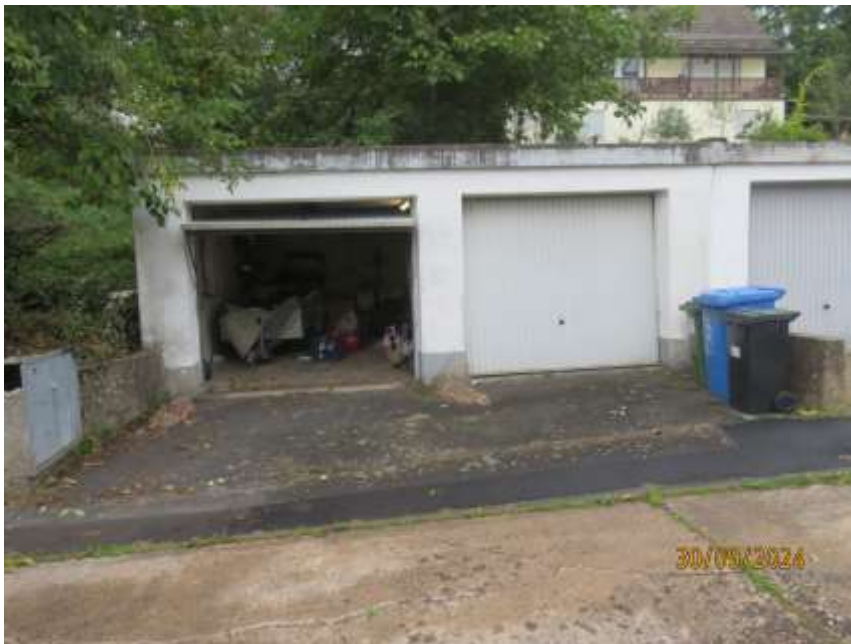
Bild 2: Straßenansicht der Doppelgarage

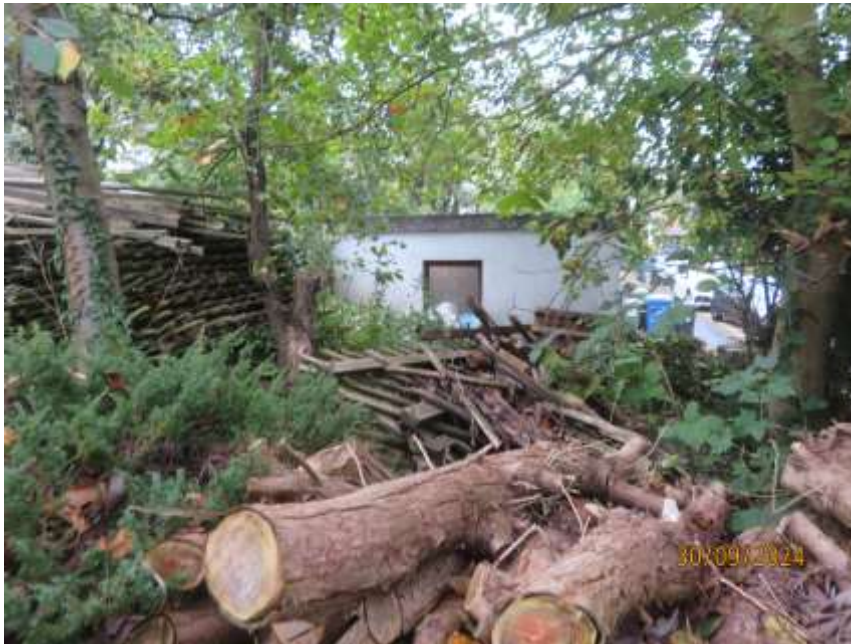
Bild 3: Seitenansicht der Garage

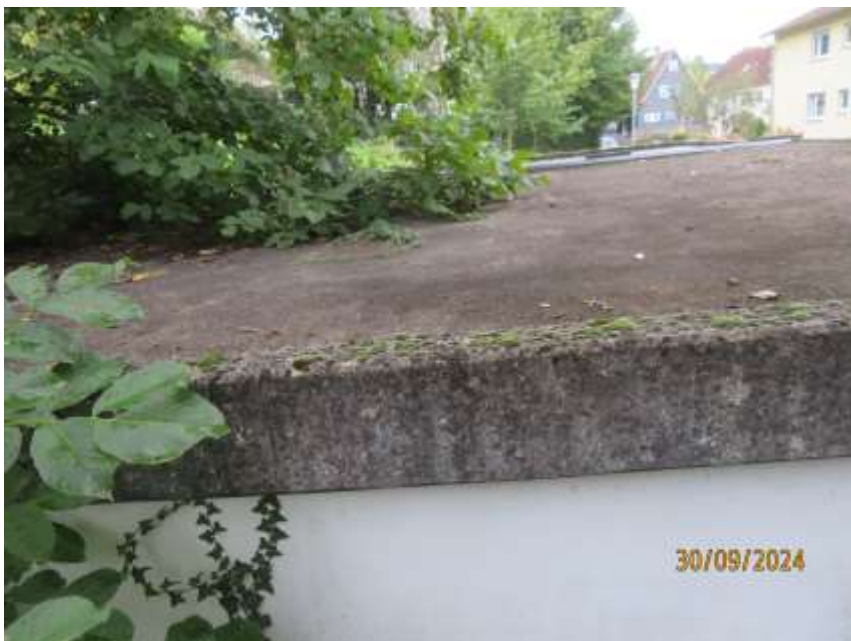
Bild 4: Dachaufsicht zu der Garage

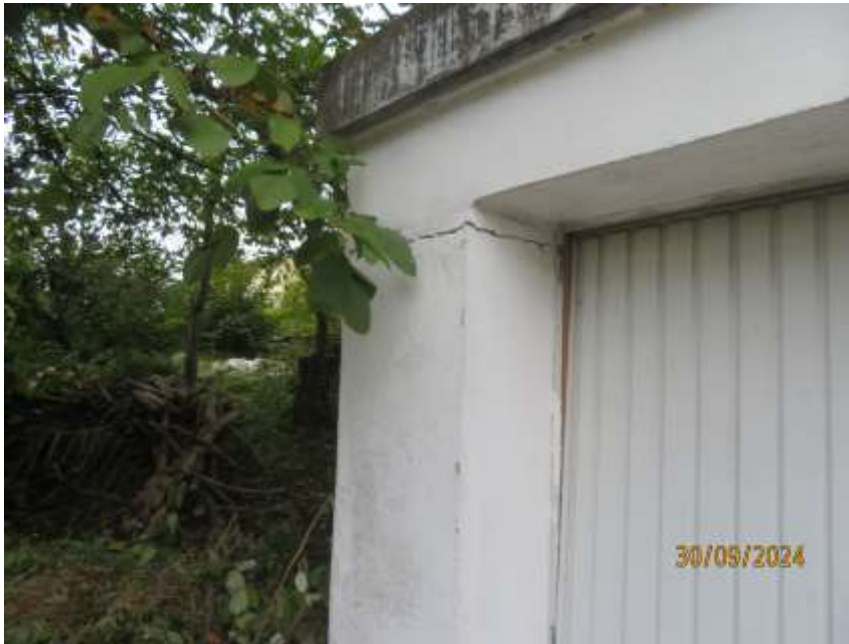
Bild 5: Risse an der Außenwand der Garage

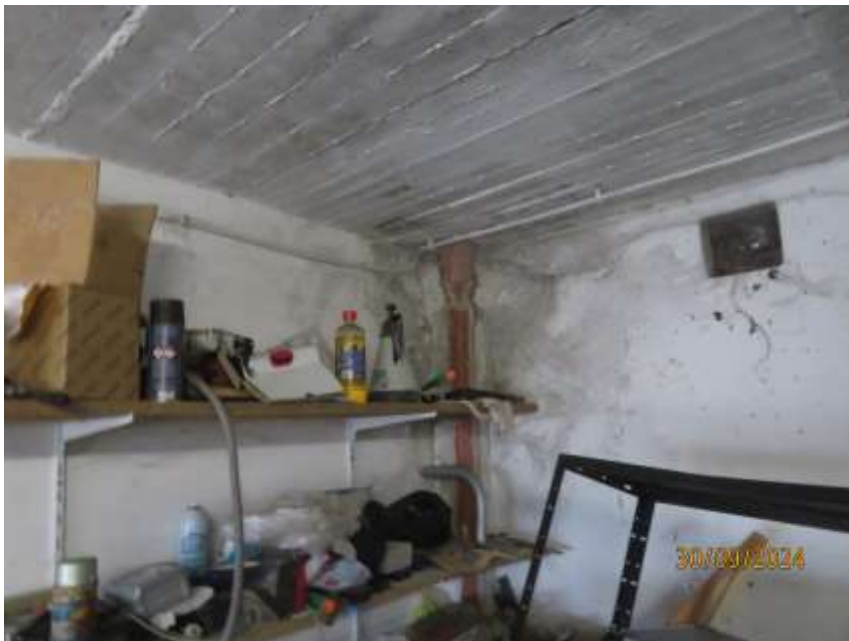
Bild 6: Teilinnenansicht der Garage; unsachgemäße Regenwasserableitung

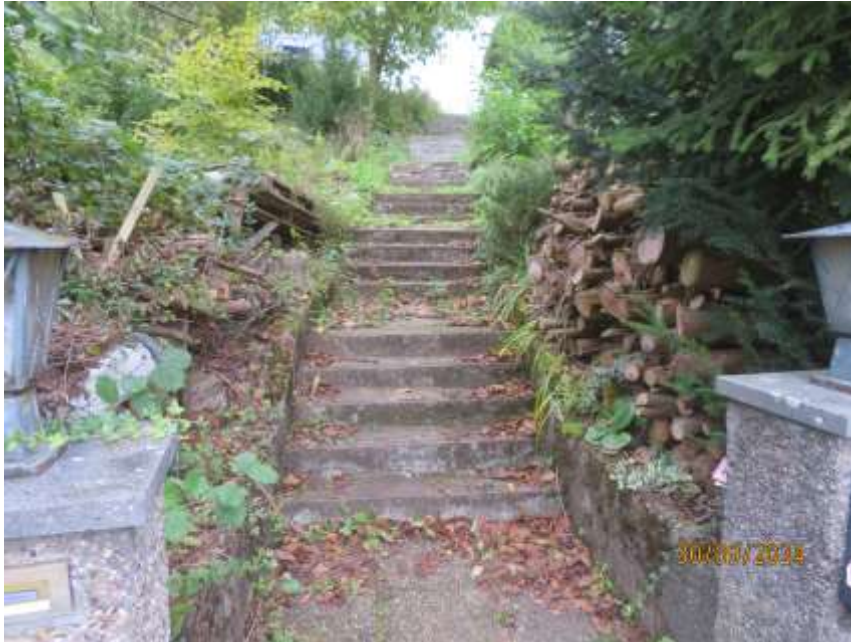
Bild 7: Teilansicht des Treppenaufgangs von der Straße zum Wohnhaus

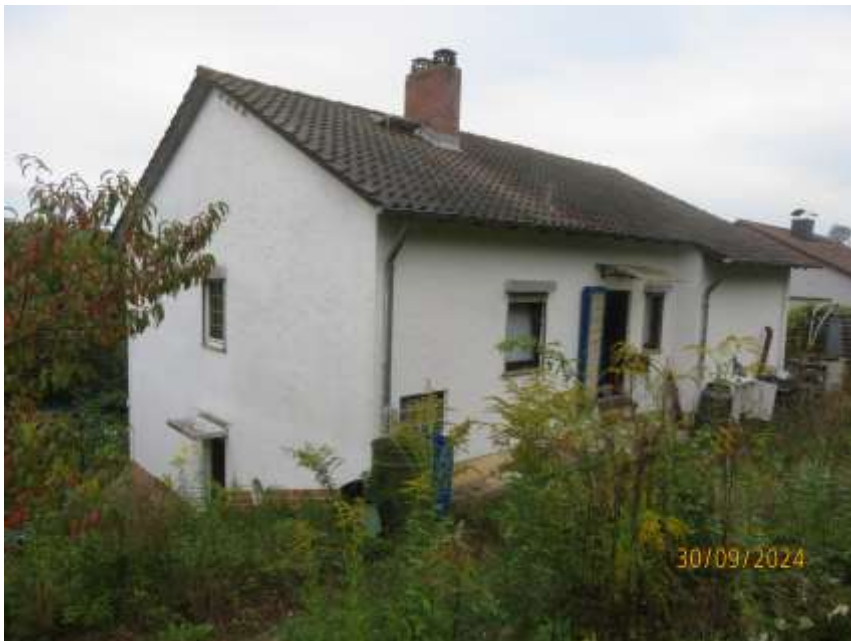
Bild 8: Teilrück-/Seitenansicht zu dem Wohnhaus

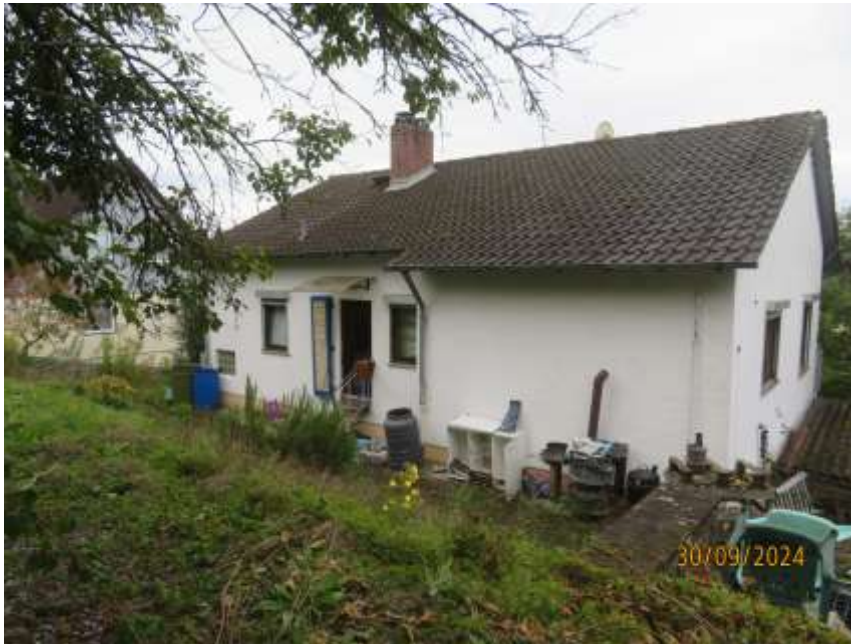
Bild 9: Teilrück-/Seitenansicht zu dem Wohnhaus

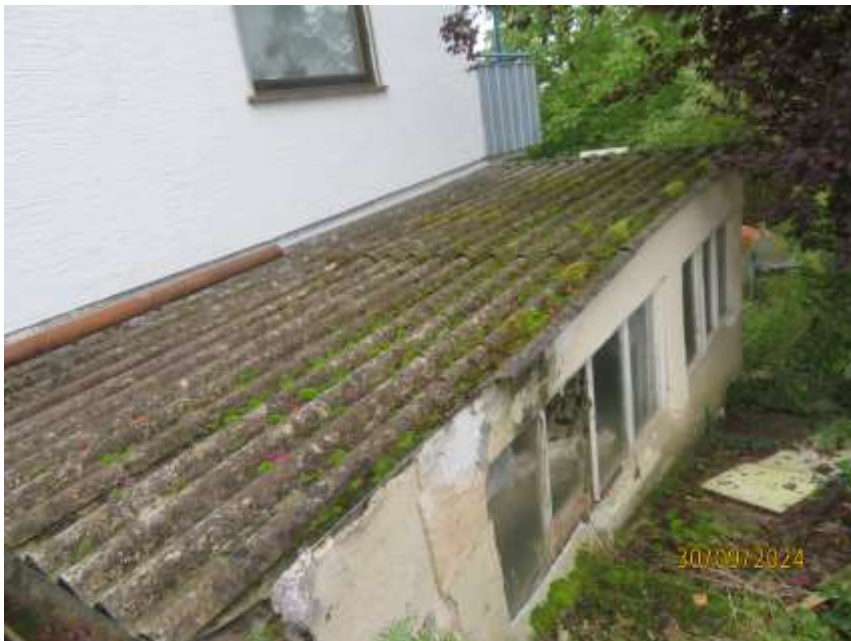
Bild 10: Teilansicht / Dachaufsicht zu dem seitlichen Schuppen

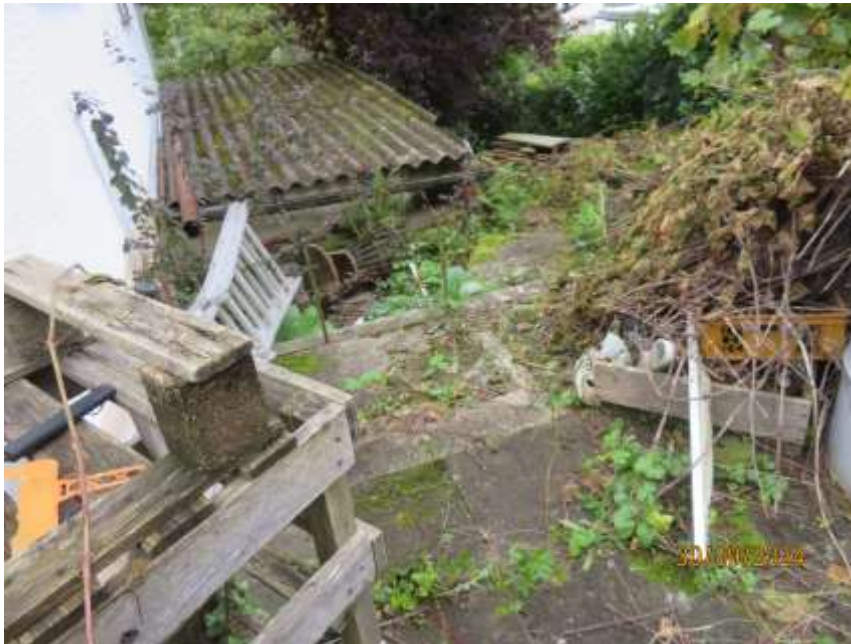
Bild 11: Teilansicht / Dachaufsicht zu dem seitlichen Schuppen

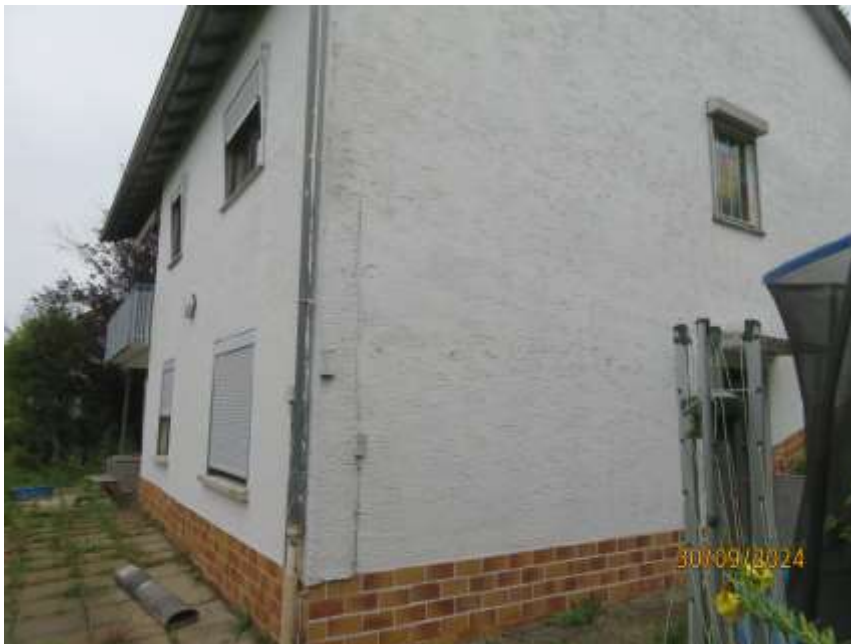
Bild 12: Teilstraßen-/Seitenansicht zu dem Wohnhaus

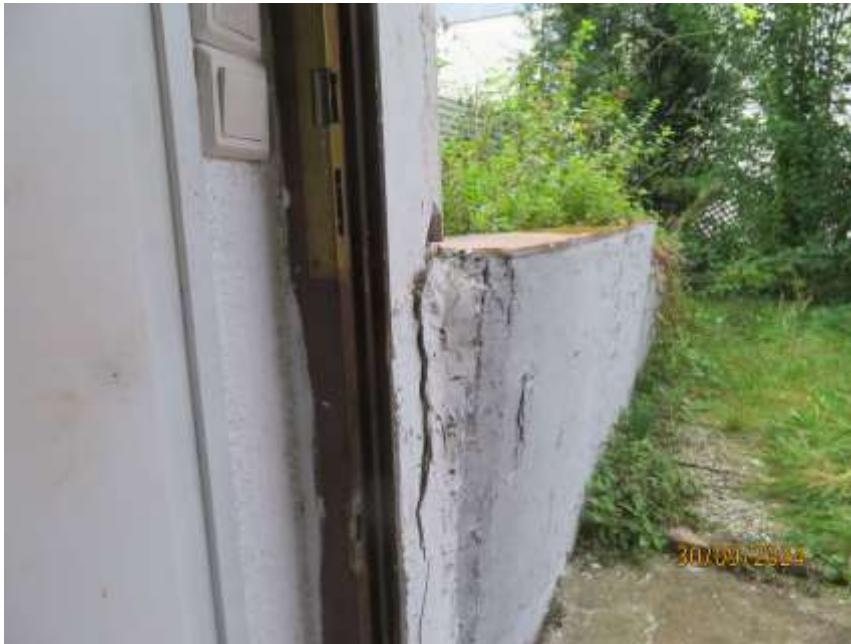
Bild 13: Teilansicht der Stützmauer neben dem Eingang zum Untergeschoss

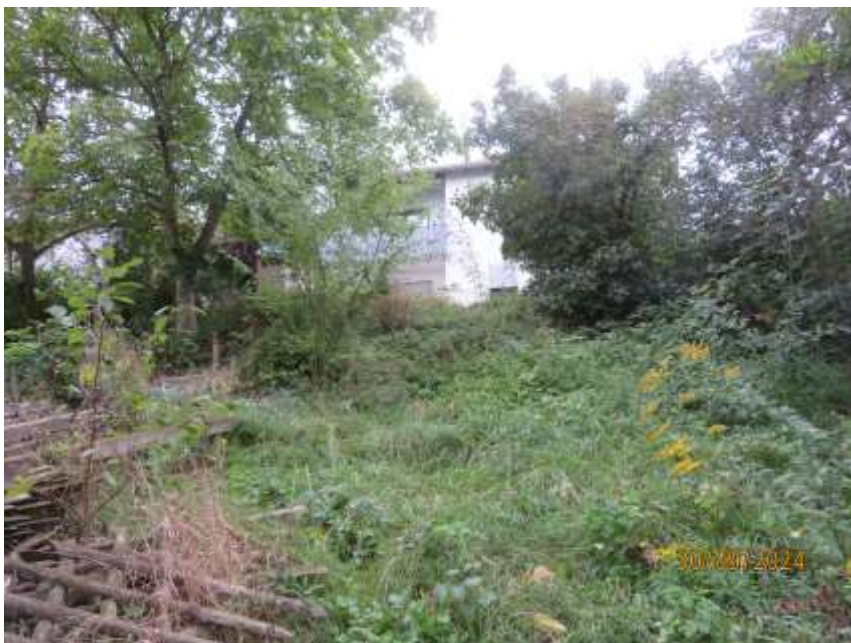
Bild 14: Teilansicht der Außenanlage

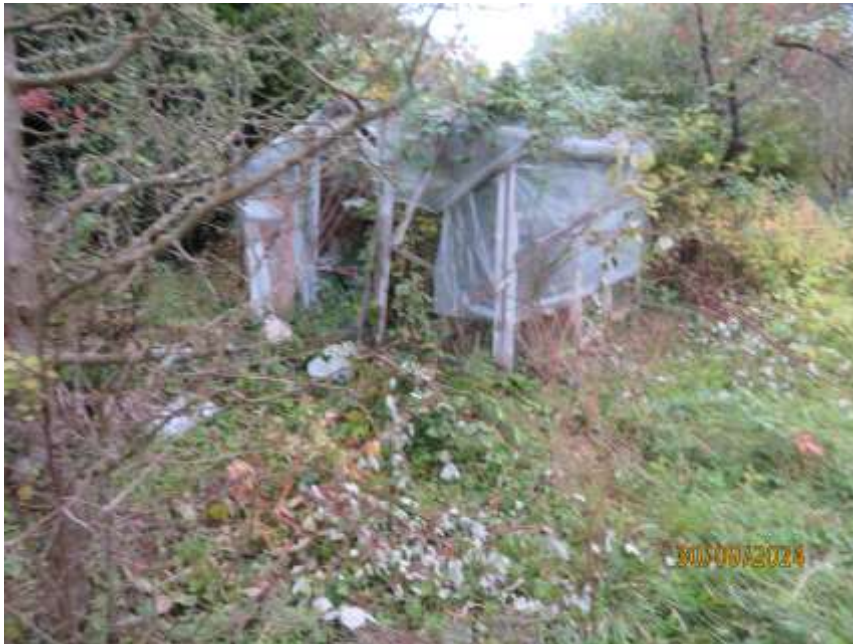
Bild 15: Teilansicht der Außenanlage

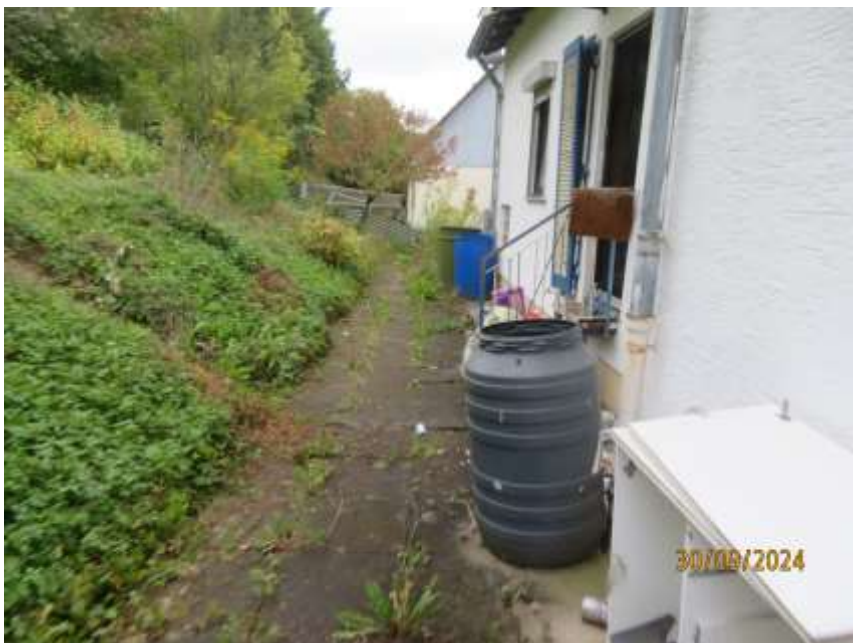
Bild 16: Teilansicht der Außenanlage

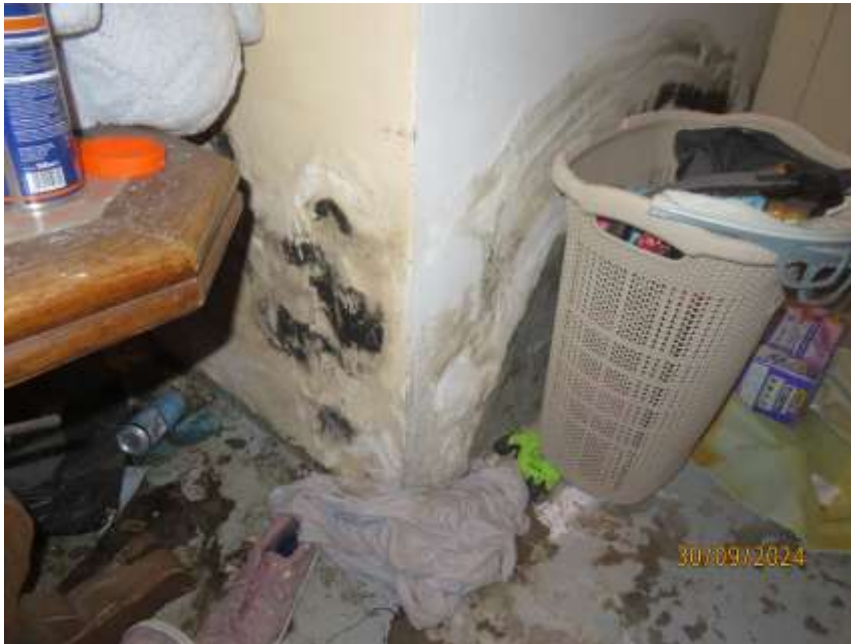
Bild 17: Teilansicht zu dem Wasserschaden (Verdacht auf Hausschwamm im UG.)

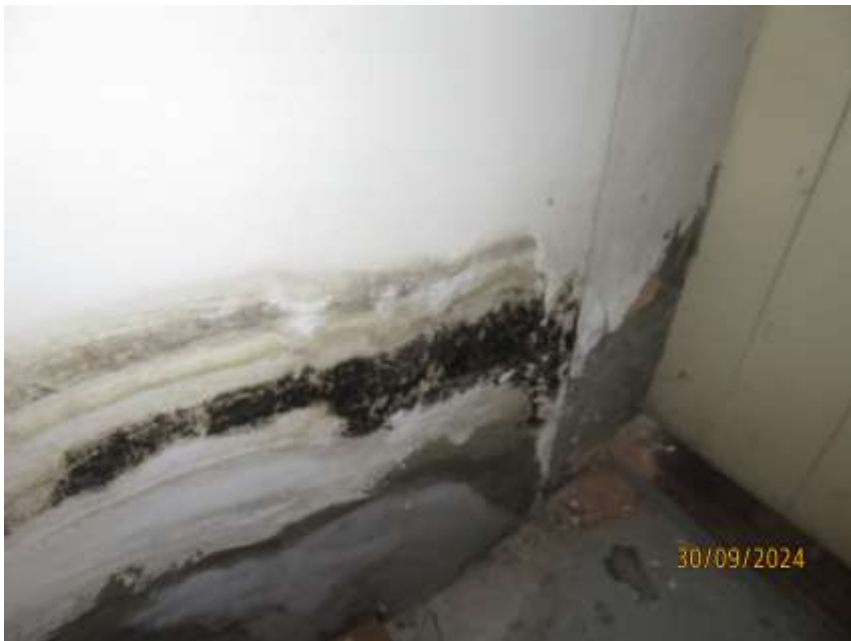
Bild 18: Teilansicht zu dem Wasserschaden (Verdacht auf Hausschwamm im UG.)

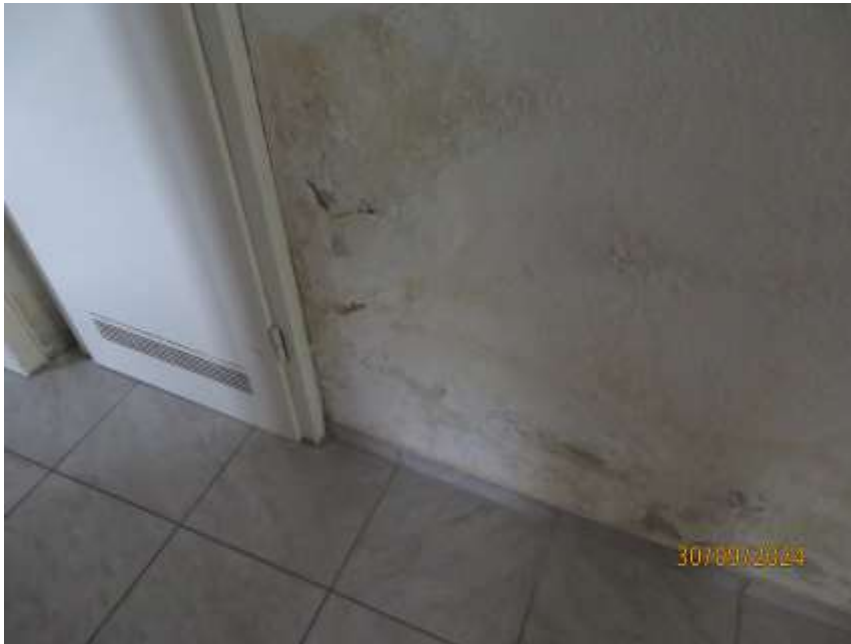
Bild 19: Teilansicht zu dem Wasserschaden (Verdacht auf Hausschwamm im UG.)

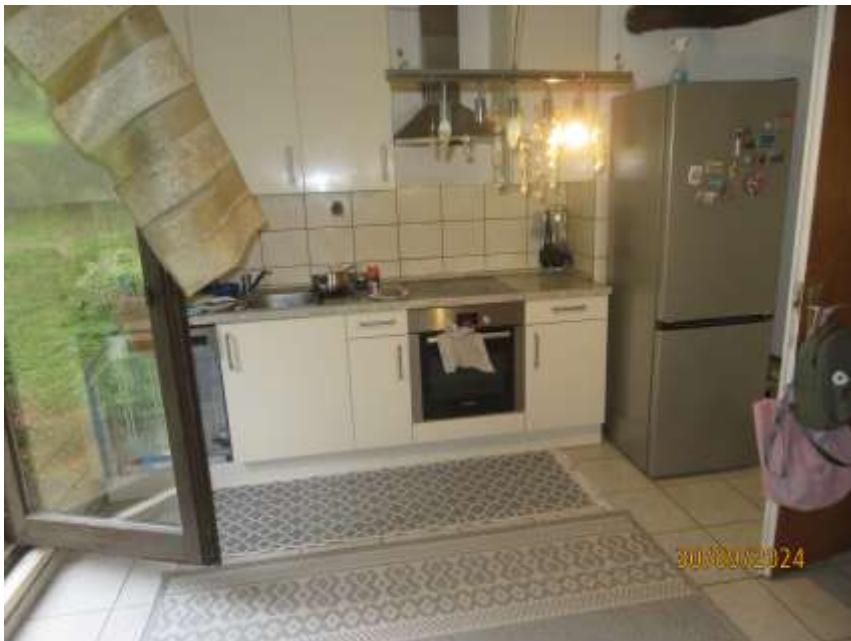
Bild 20: Teilansicht der Küche im Erdgeschoss

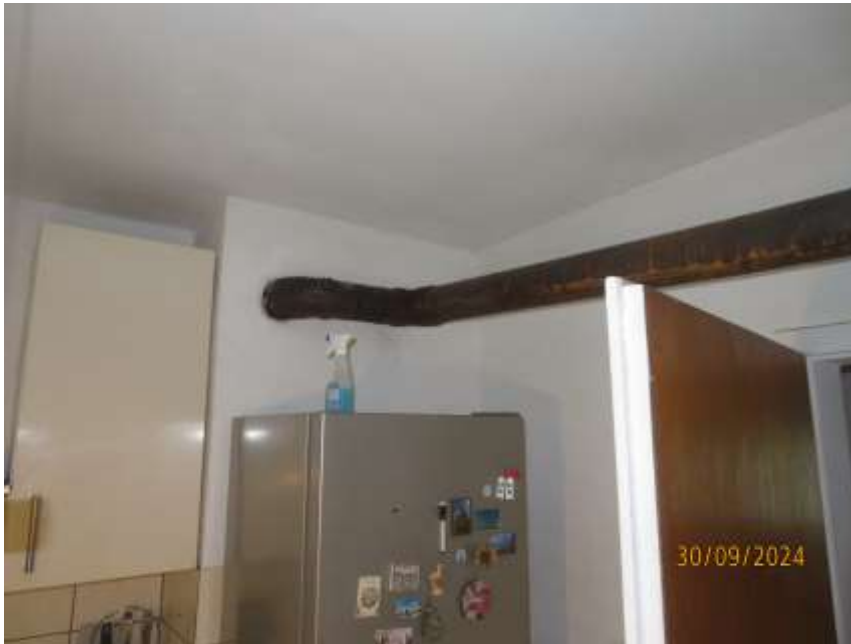
Bild 21: Teilansicht der Küche / Ofenrohr unter der Decke

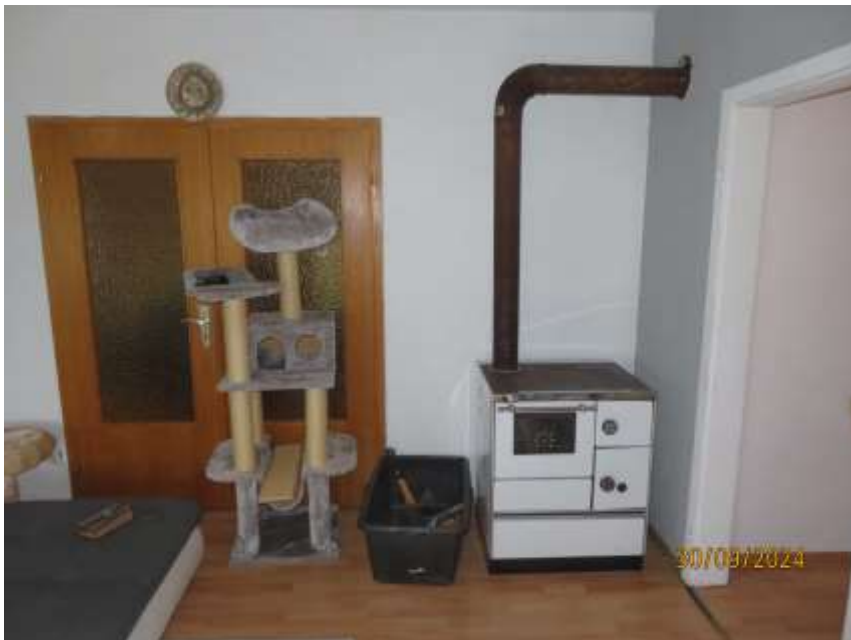
Bild 22: Ansicht zu dem Festbrennstoffofen im Wohnzimmer / Erdgeschoss

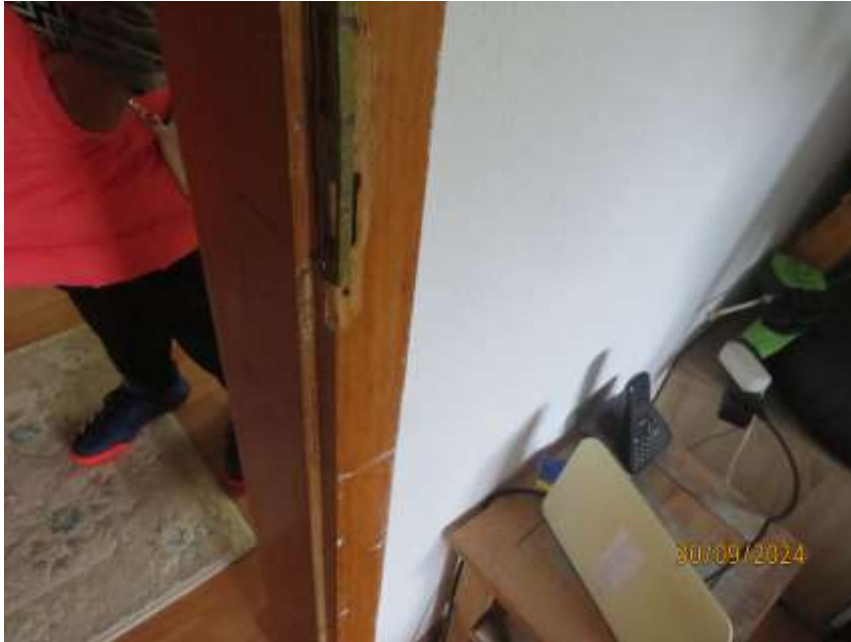
Bild 23: Teilansicht einer schadhaften Tür; stellvertretend für Weitere

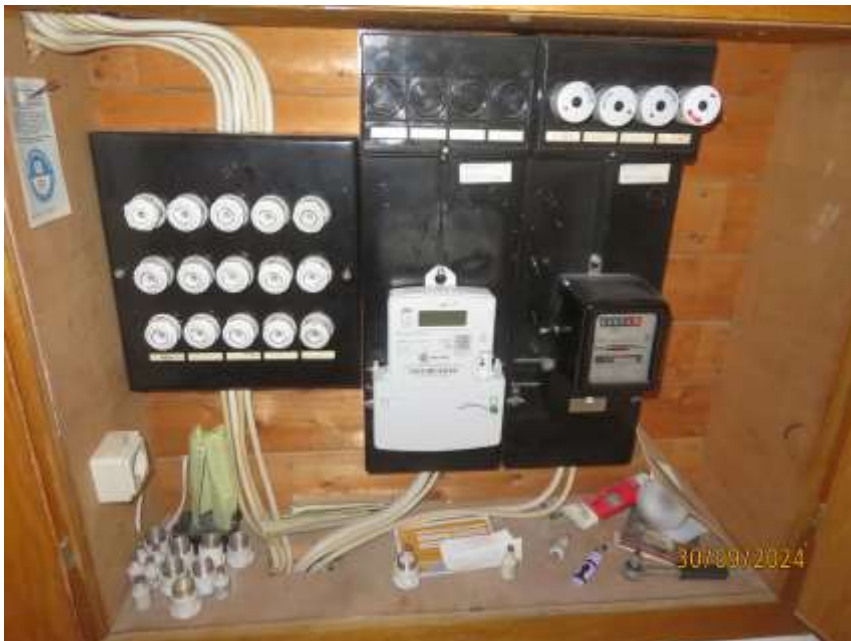
Bild 24: Ansicht der Elektrounterverteilung

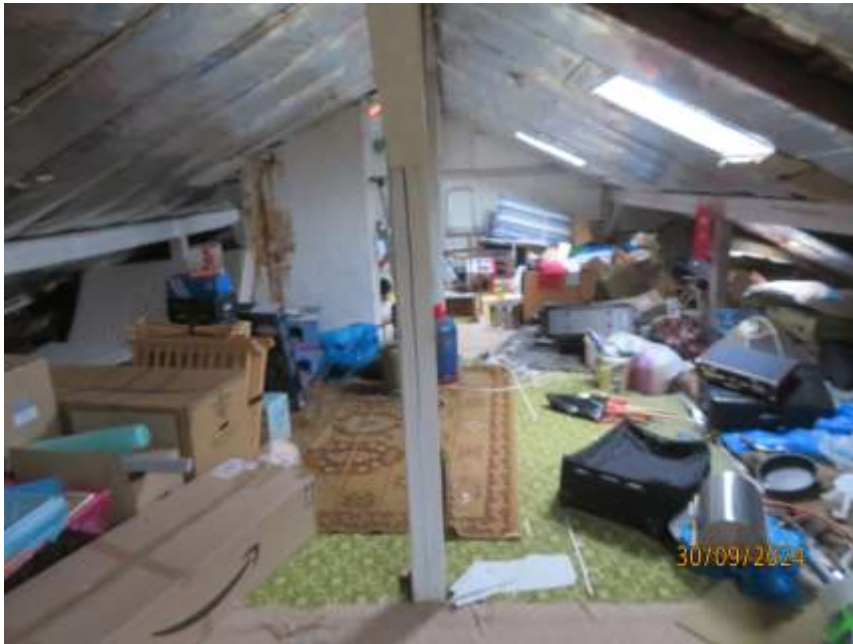
Bild 25: Teilansicht Spitzboden

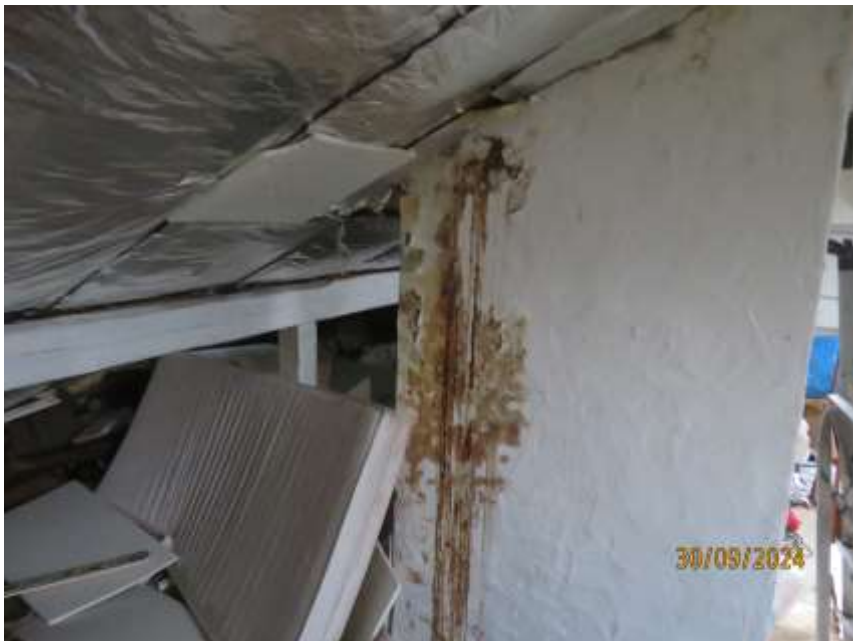
Bild 26: Teilansicht Feuchte am Kamin im Spitzbodenbereich

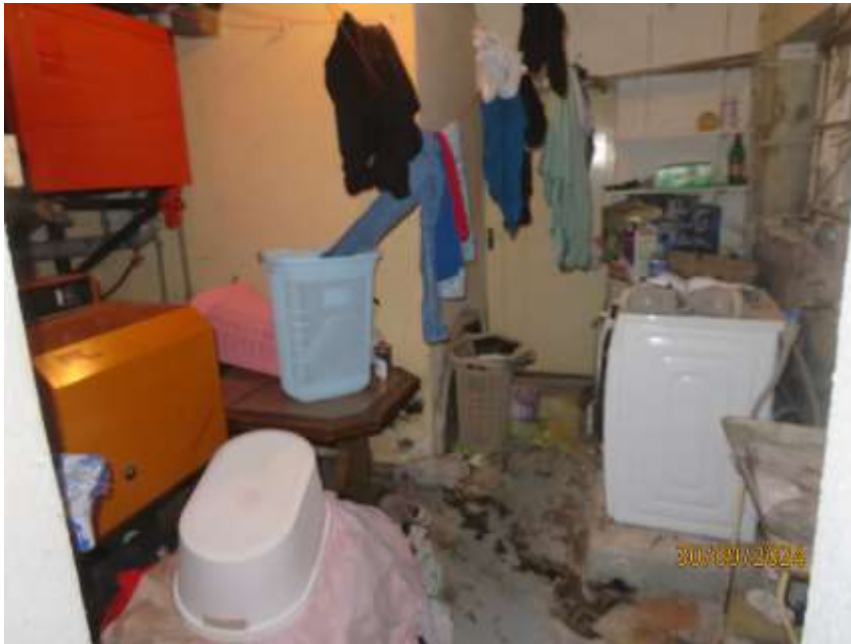
Bild 27: Teilansicht des Heizungs-/Waschraumes

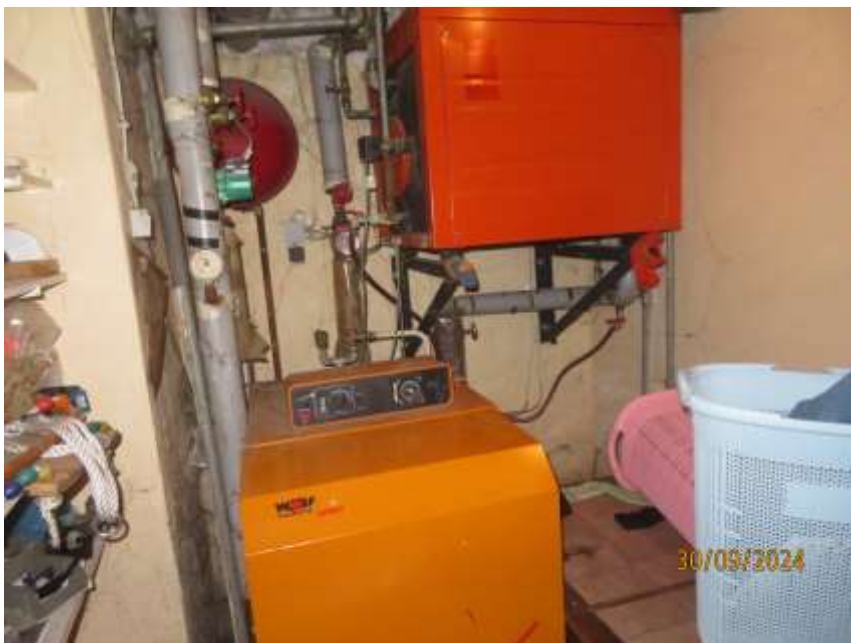
Bild 28: Teilansicht der Heizungsanlage

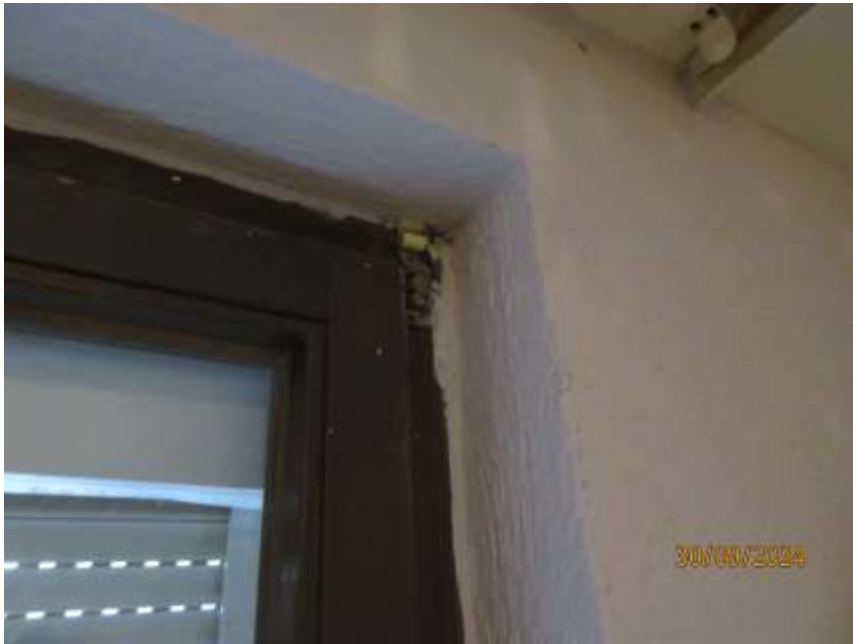
Bild 29: Teilansicht fehlender Gurtwickler zum Rollladen, stellvertretend für Weitere

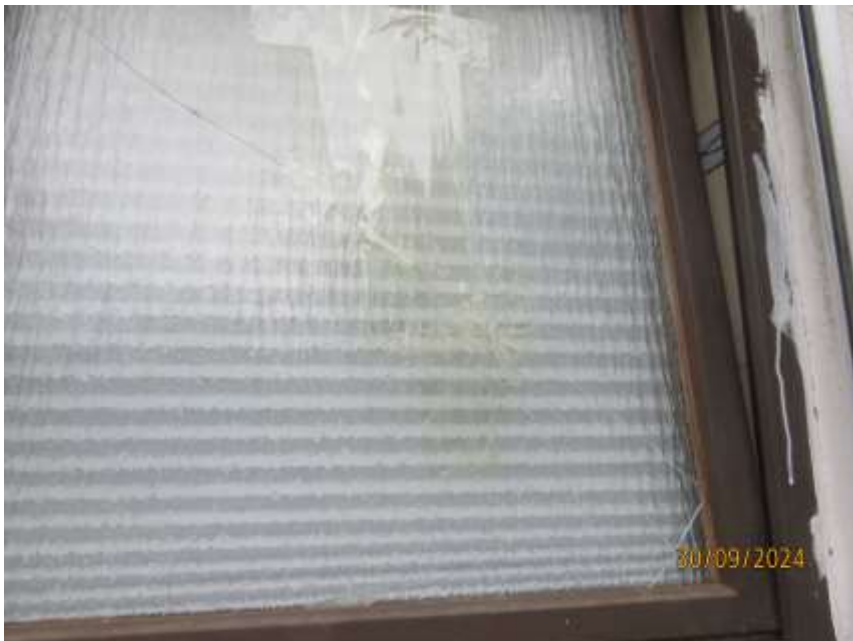
Bild 30: Gerissene äußere Glasscheibe an dem Fenster zum Bad im Erdgeschoss
