## Kurzexposee zum Wertgutachten

23 K 2/23

Anschrift	In der Ecke 2 34587 Felsberg OT Hilgershausen
Objektart	Wohnhaus, zweigeschossig, unterkellert Dachgeschoss nicht ausgebaut sowie zweigeschossiger Scheunenanbau
Wohnfläche	unbekannt
Nutzfläche	unbekannt
Flurbezeichnung	Gemarkung Hilgershausen Flur 6, Flurstück 111/2
Grundstücksgröße	548 m <sup>2</sup>
<b>Ermittelter Verkehrswert:</b>	<b>1,-- €</b>

Anlage zum  
Verkehrswertgutachten  
In der Ecke 2  
34587 Felsberg

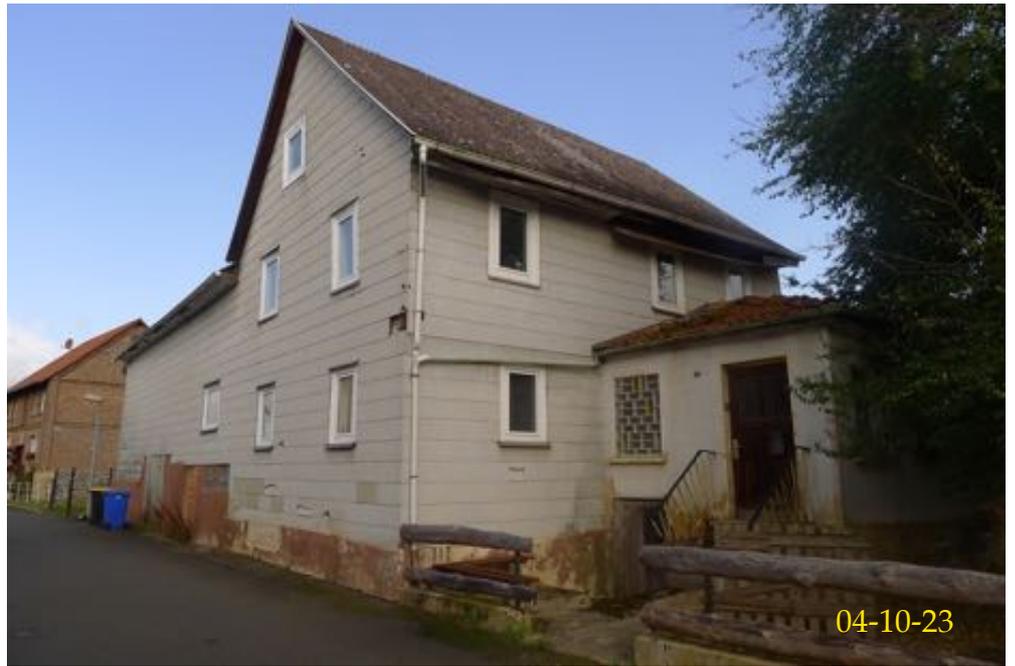
Straßenansicht  
von Süd-Osten

Die **Dachdeckung des angebauten Windfangs** an der Ostseite des Gebäudes ist augenscheinlich stark beschädigt. Hier muss davon ausgegangen werden, dass schon seit mehreren Jahren Niederschlagswasser in das Gebäude eindringen konnte und es dort bereits zu Folgeschäden an feuchtigkeitsempfindlichen Bauteile wie z.B. Deckenbalken gekommen ist.

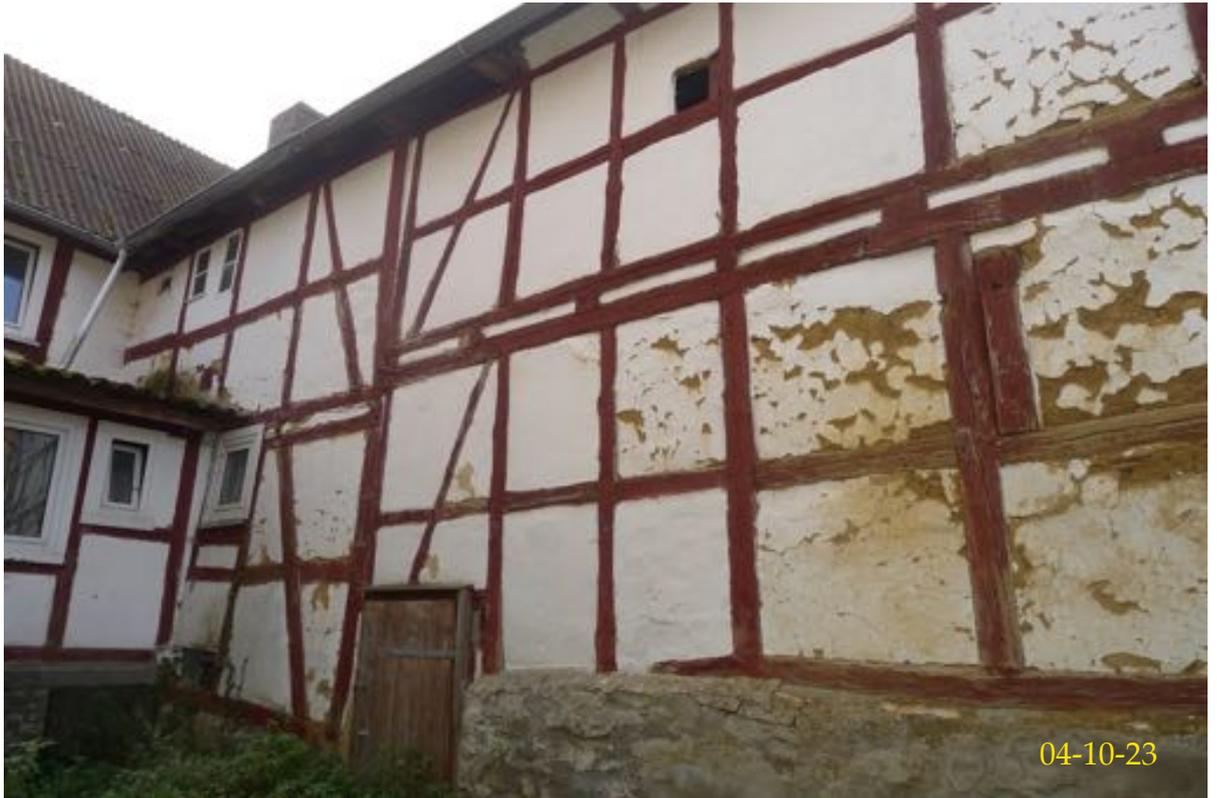
Außenwand - Hofseite  
Scheunenanbau

Die **Sichtfachwerkfassaden** zur Hofseite weisen eine Vielzahl von Putz- und Anstrichschäden an den Gefachen auf, die Verkleidung der übrigen Fassaden mit Eternitschindeln zeigt eine größere Anzahl von fehlenden oder gerissenen Schindeln, sodass auch hier kein zuverlässiger Witterungsschutz gegeben ist.
