Kurzexposee zum Wertgutachten

23 K 7/23

Anschrift	Brunnenstraße 12 34286 Spangenberg OT Metzebach
Objektart	Einfamilienhaus, zweigeschossig, unterkellert, Dachgeschoss teilausgebaut sowie Doppelgarage
Wohnfläche	269,70 m ²
Nutzfläche	116,50 m ²
Flurbezeichnung	Gemarkung Metzebach Flur 4, Flurstück 11/4
Grundstücksgröße	756 m ²
Ermittelter Verkehrswert:	16.000,-- €

Anlage zum Ver-
kehrswertgutachten
Brunnenstraße 12
34286 Spangenberg

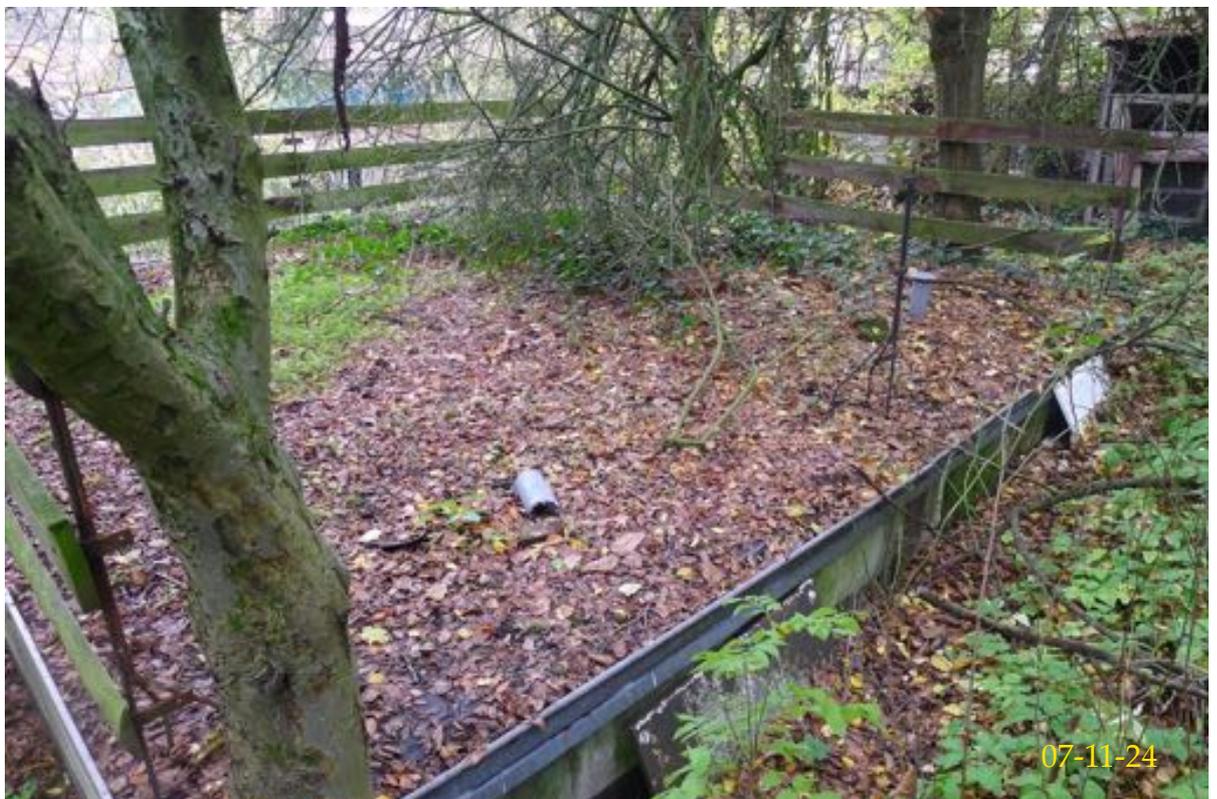
Doppelgarage
Ansicht Dach

Die beiden **Betonfertigaragen** weisen an der Decke Risse und Nässe Spuren auf. Es kann daher davon ausgegangen werden, dass hier zumindest die Abdichtung erneuerungsbedürftig ist.
