Fotos

Anlage 5 Seite 1

Fotos aus der Ortsbesichtigung in 2020

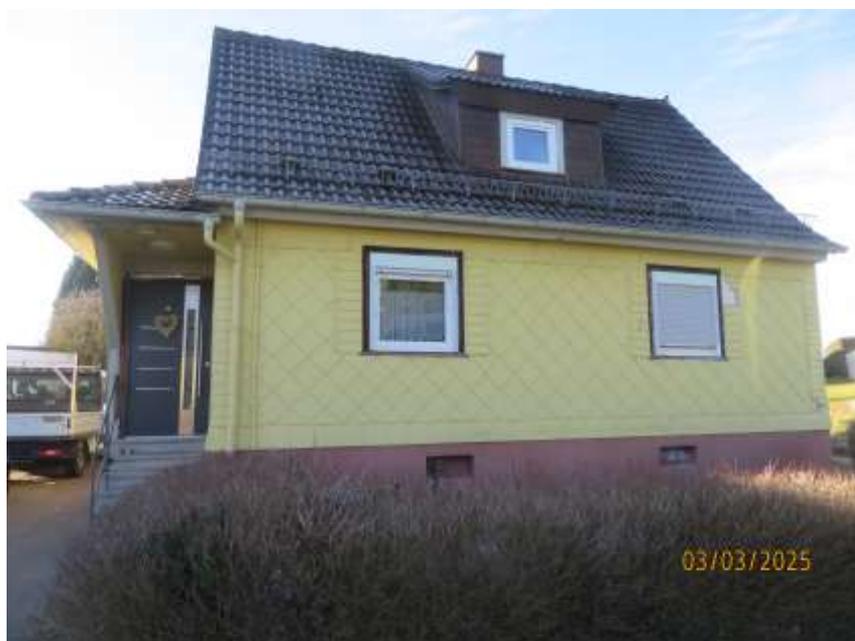
Bild 1: Straßenansicht

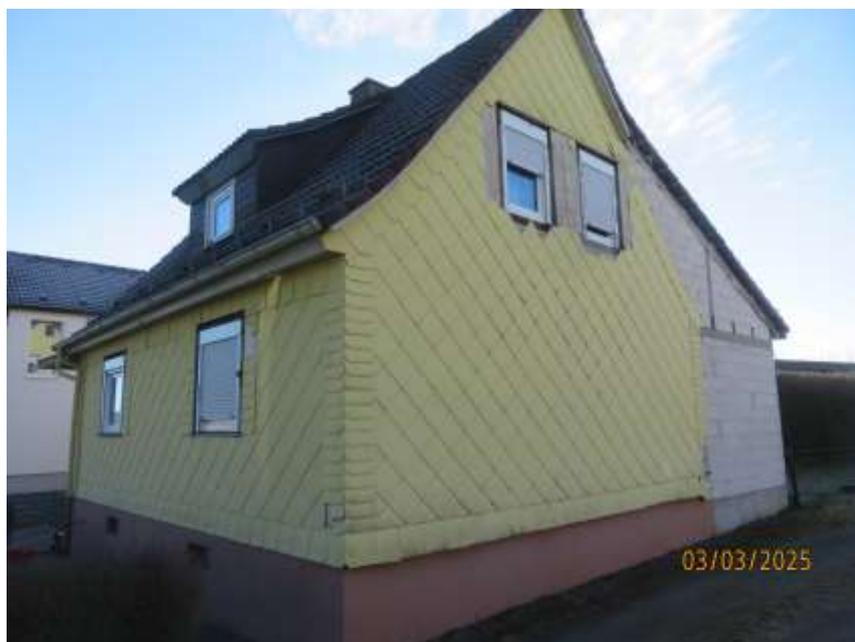
Bild 2: Teilstraßen-/Seitenansicht

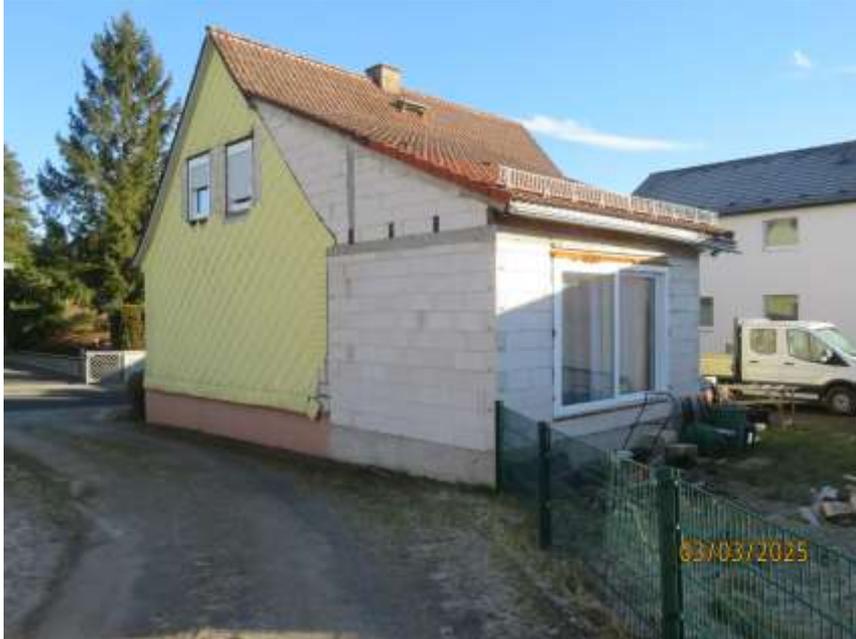
Bild 3: Teilseiten-/Rückansicht

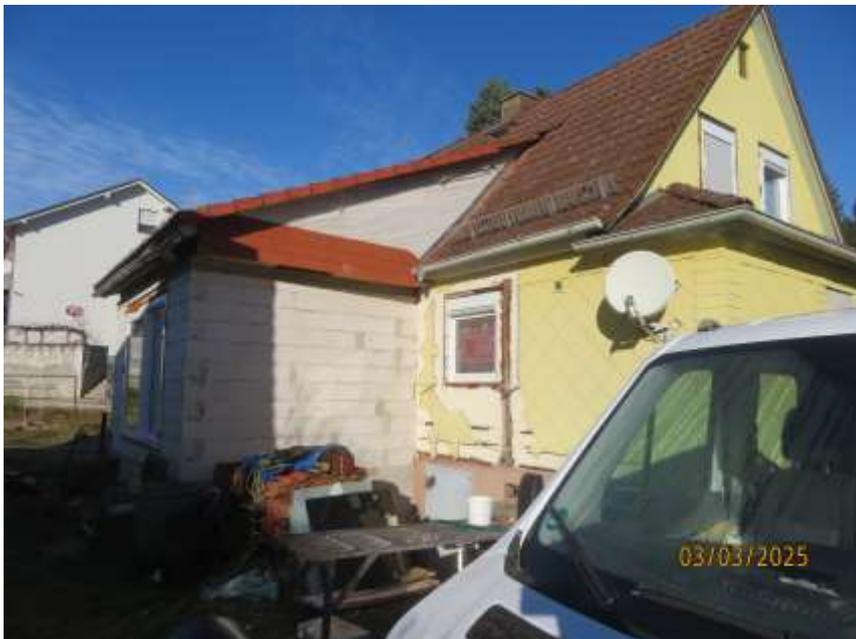
Bild 4: Teilseiten-/Rückansicht

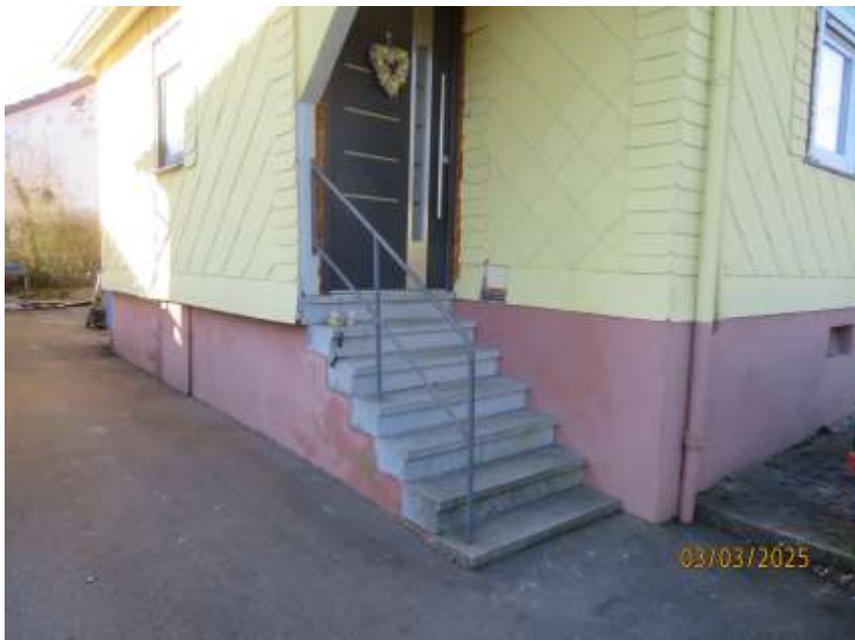
Bild 5: Teilansicht Eingangsbereich

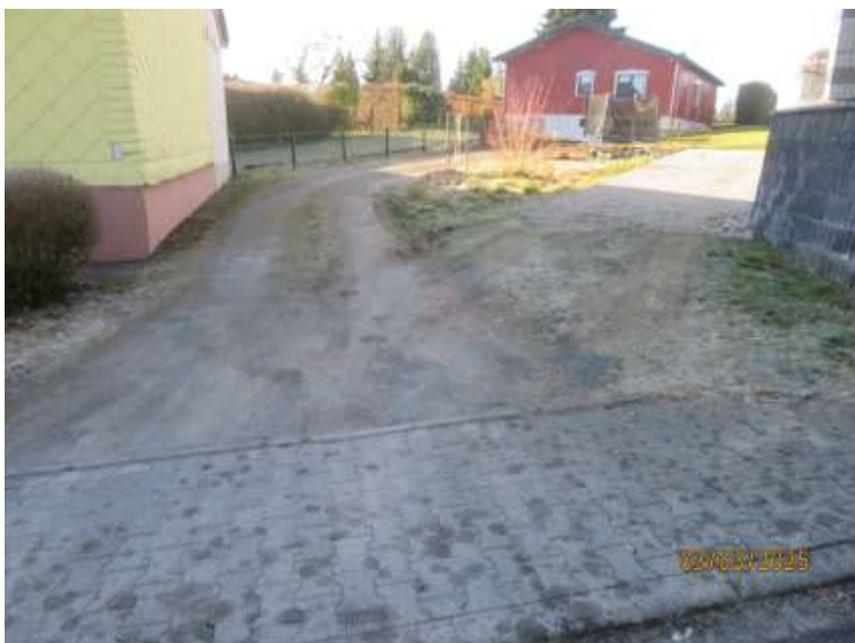
Bild 6: Zufahrt zur „Turmstraße 62“, rechts mit nach 2020 gepflastertem Stellplatz

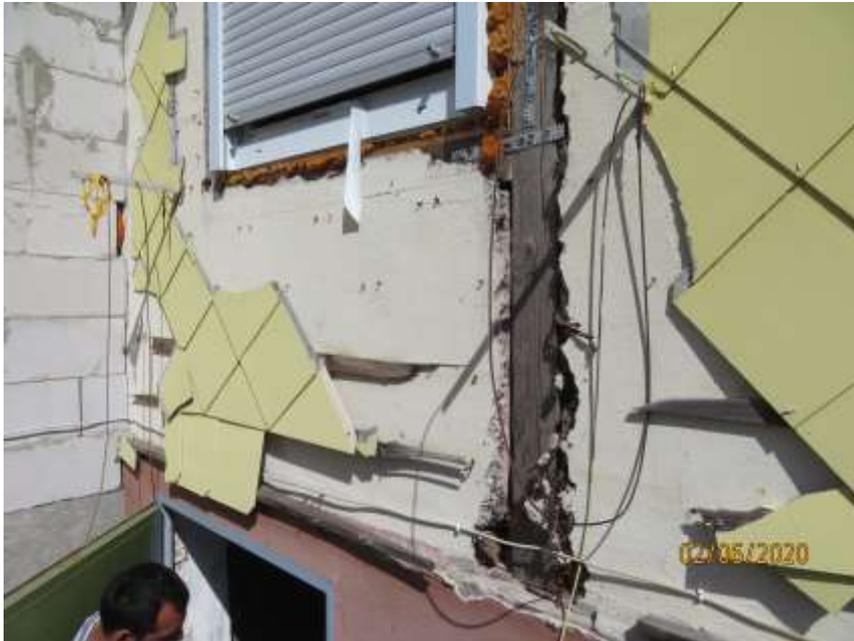
Bild 7: Teilrückansicht mit Fassade Schäden / Fertigstellungsbedarf

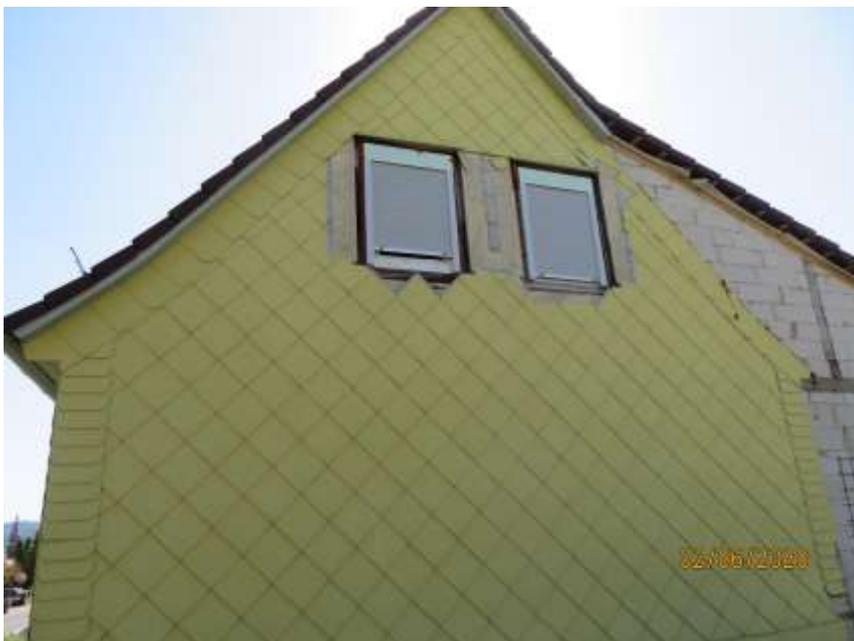
Bild 8: Teilseitenansicht mit Fassade Schäden / Fertigstellungsbedarf

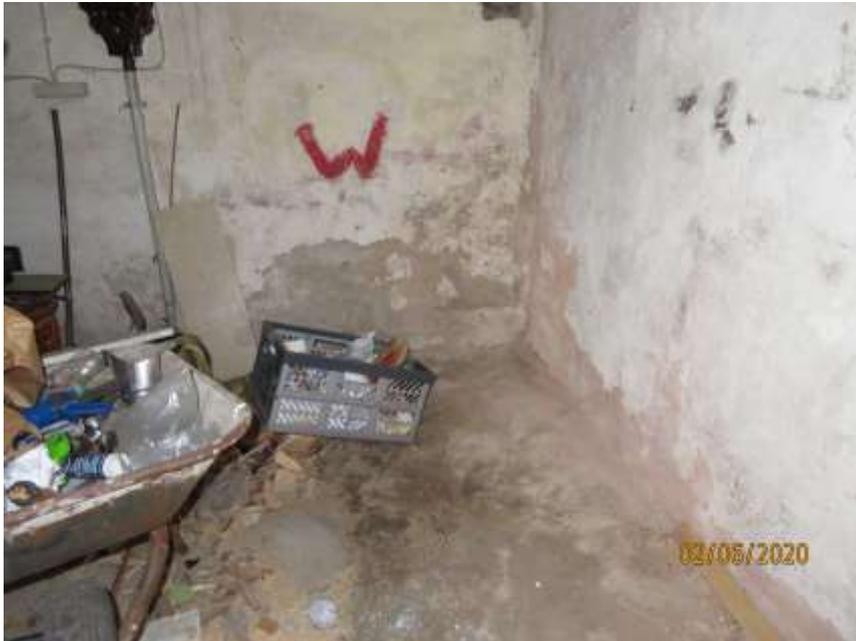
Bild 9: Teilinnenansicht UG.

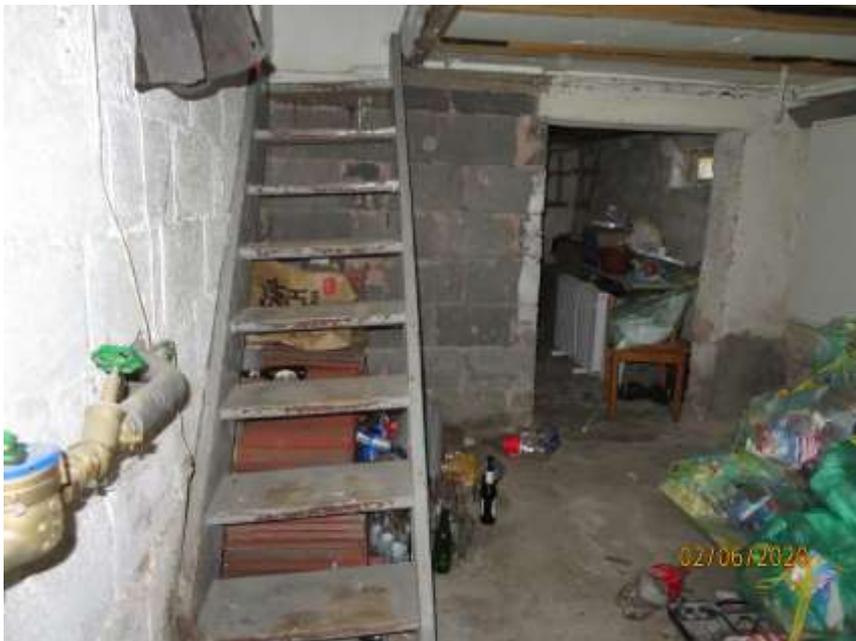
Bild 10: Teilansicht der Stiege vom UG. zum EG.

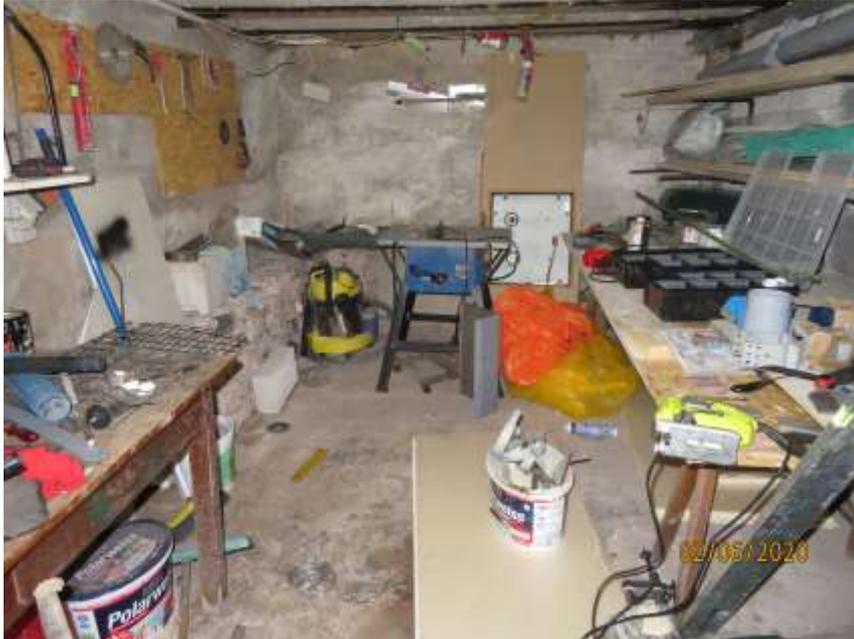
Bild 11: Teilinnenansicht UG.

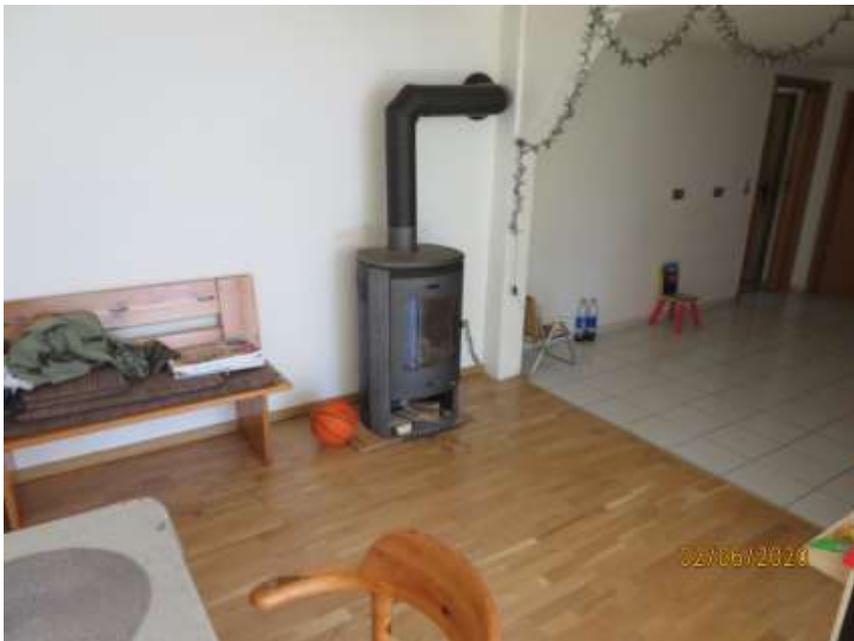
Bild 12: Teilansicht Holzofen im EG.

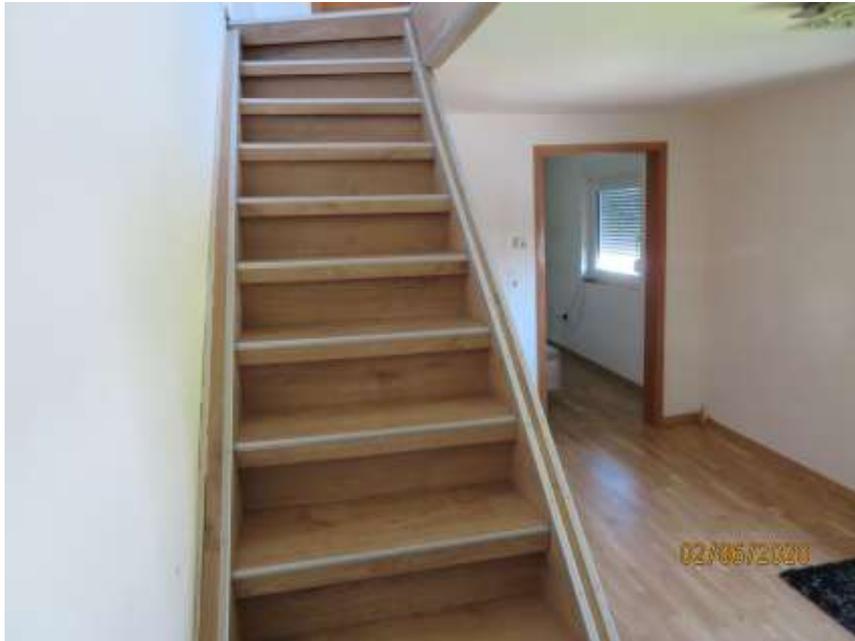
Bild 13: Teilansicht der Treppe zum DG. (fehlende Absturz-sicherung)

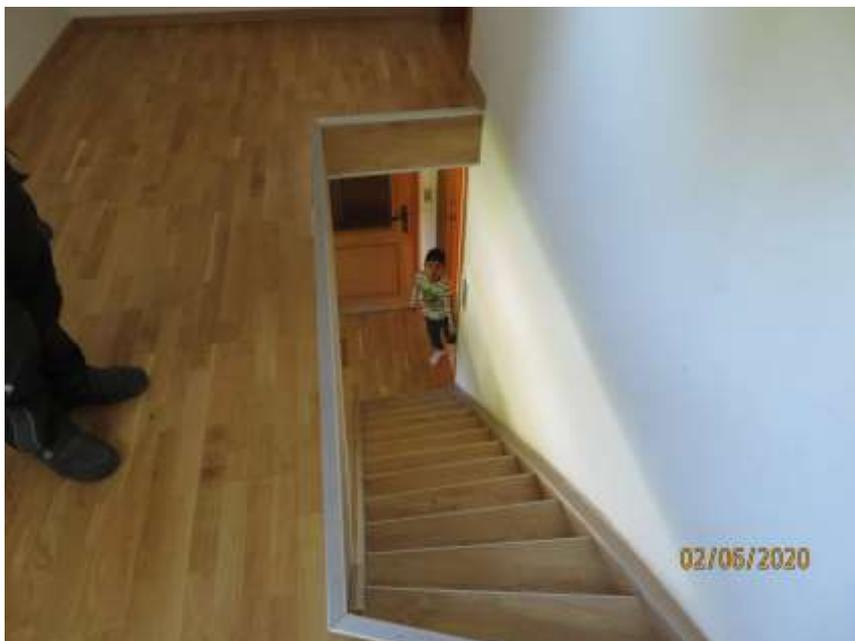
Bild 14: Flur im DG. (fehlende Absturz-sicherung)

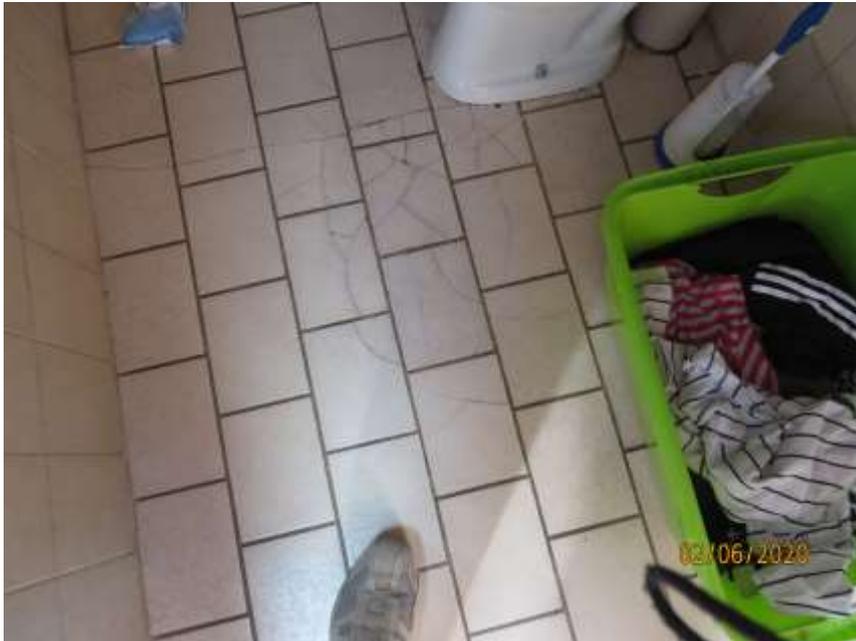
Bild 15: Gerissene Fliesen im Bad / EG.

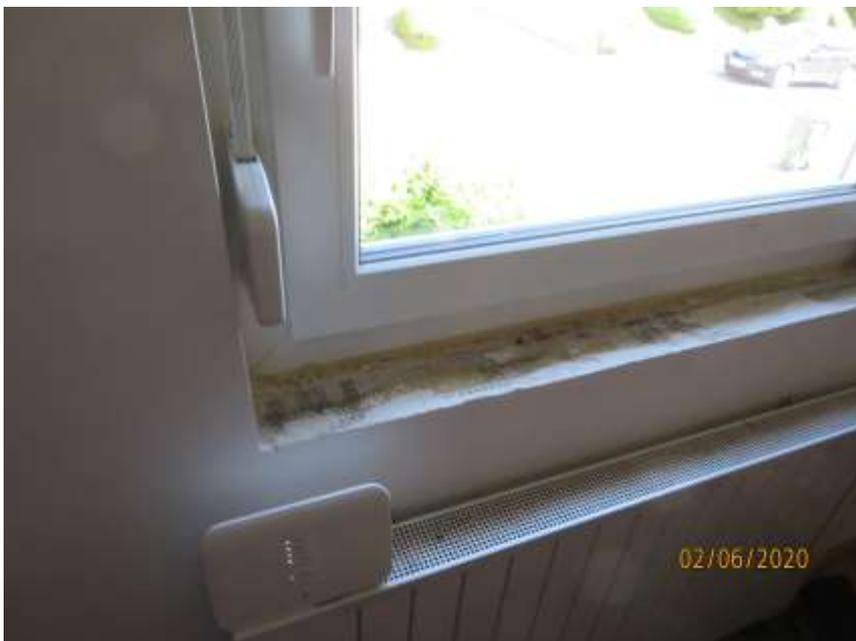
Bild 16: Fertigstellungsbedarf im Innenbereich, stellvertretend für Weitere
