Aktenzeichen: 30 K 8/22

Datum: 14.09.2023

Exposé

zum Verkehrswertgutachten
Hohe Straße 5 in 64832 Babenhausen/OT Hapertshausen

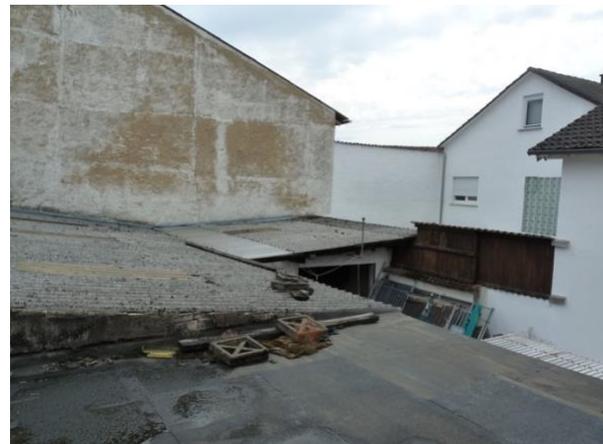
Dächer / Nebengebäude

Das Dach wurde als Giebelsparrendach in Holzbauweise konstruiert. Die feste Dacheindeckung besteht aus rötlichen Tondachziegeln (Bieberschwanzziegel). Die Holzsparren sind teilweise von Fraßschädlingen (Hausbockkäfer) befallen und zum Teil substantiell angegriffen. Die Nebengebäude wurden mit Pultdächern versehen (ggf. asbestbelastete Eternitwelldächer).
