Aktenzeichen: 30 K 26/22

Datum: 16.02.2023

**Exposé  
zum Verkehrswertgutachten  
über die Liegenschaft:  
64807 Dieburg, Buchenweg 26  
Reihenmittelhaus mit Garage**

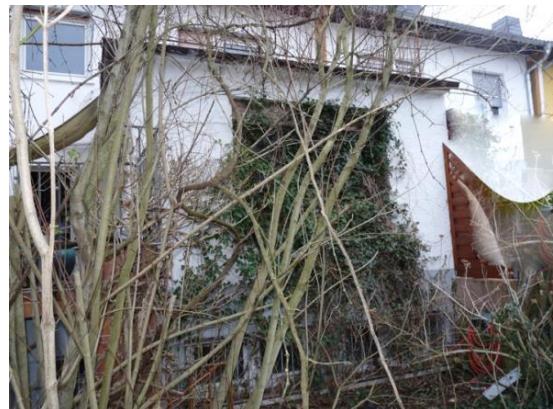
Gartenansicht / Anbau mit Dachterrasse

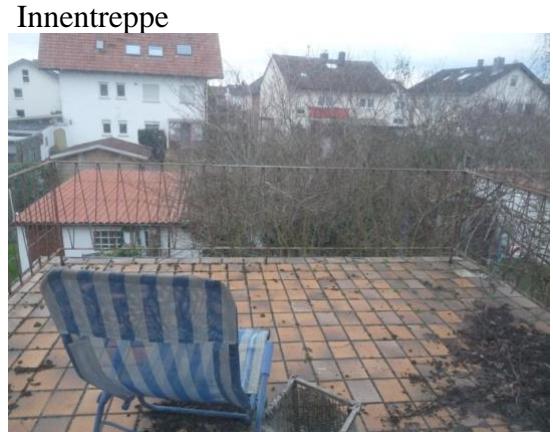
**Terrasse/Außenansicht:** Die Terrasse im Erd- und Obergeschoß wurde mit Klinkerfliesen gefliest und weisen stellenweise Frostschäden auf. Die Brüstung im OG besteht aus einem einfachen Stahlstabgeländer. Die Außenwände wurden mit einem Reibeputz versehen und weiß angelegt.

Dachterrasse / Anbau
