## GUTACHTEN

– Aktenzeichen: 42 K 47 / 22 –

**Projekt-Nr.: BWSV 02/25**

| Adresse | Hochstädter Landstraße 17, 63454 Hanau |

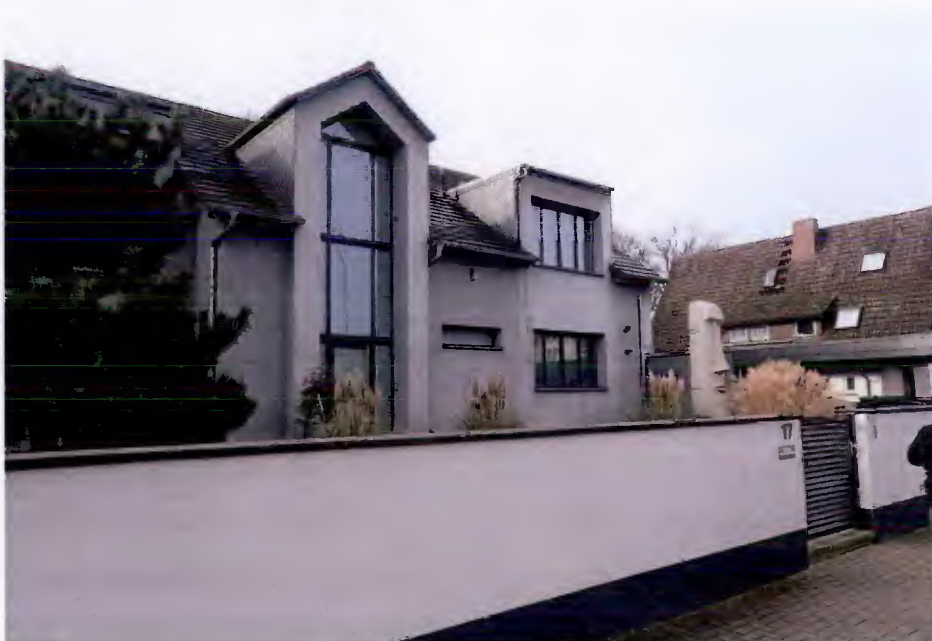
Abb. 1: Straßen-, Eingangs- und Nordansicht des Objektes Hochstädter Landstr. 17, Hanau

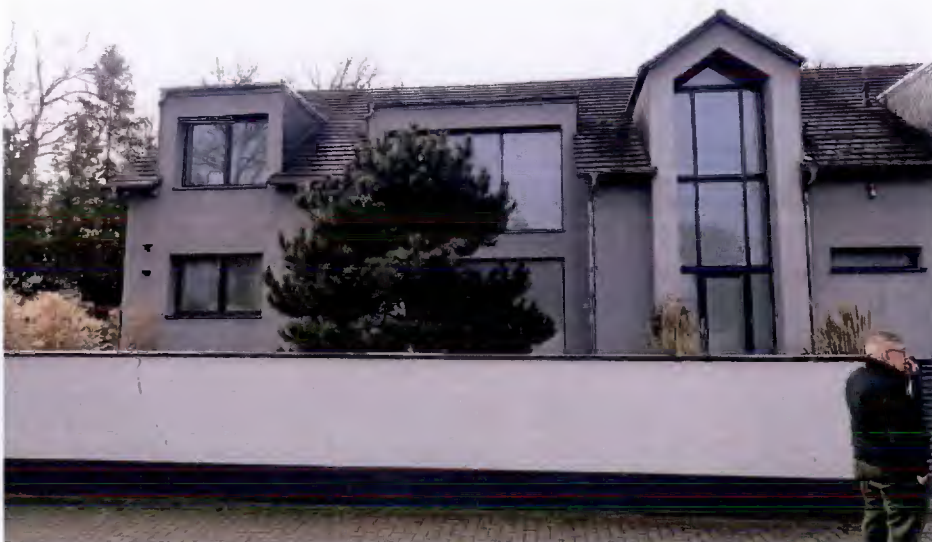
Abb. 2: Straßen-, Eingangs- und Nordansicht des Objektes Hochstädter Landstr. 17, Hanau

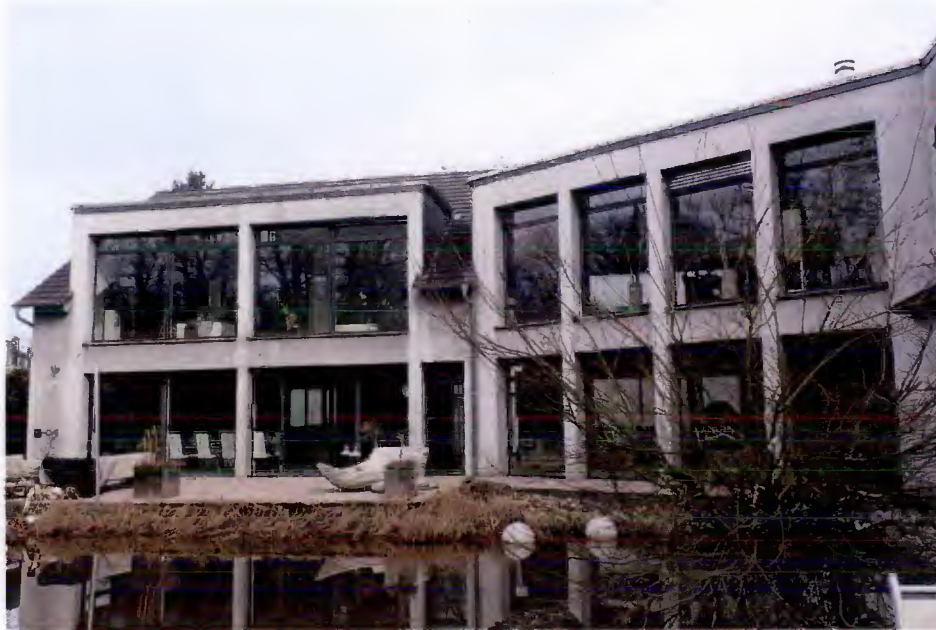
Abb. 3: Südansicht mit Flachdachgauben

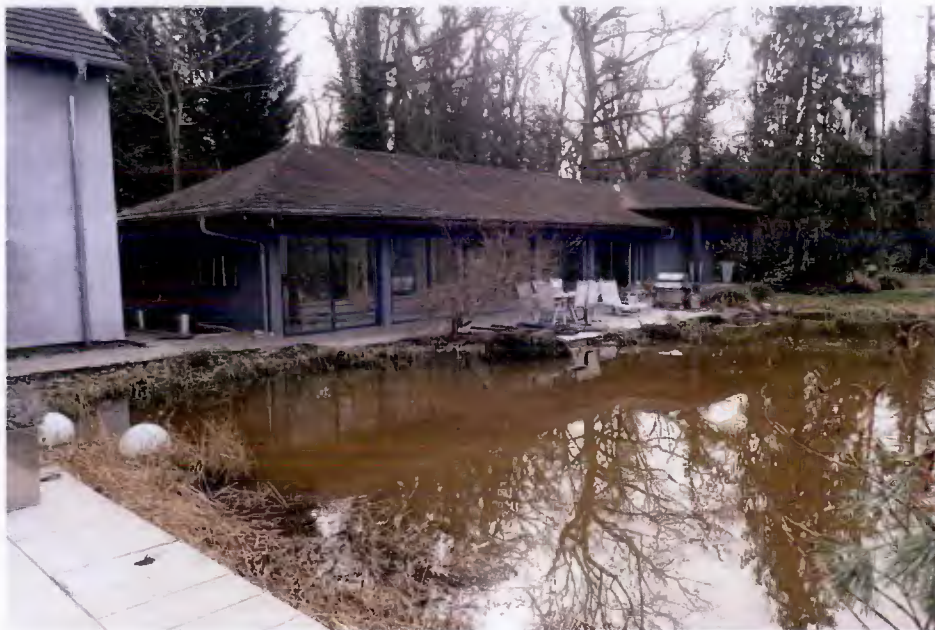
Abb. 4: Schwimmhalle mit flach geneigtem Walmdach

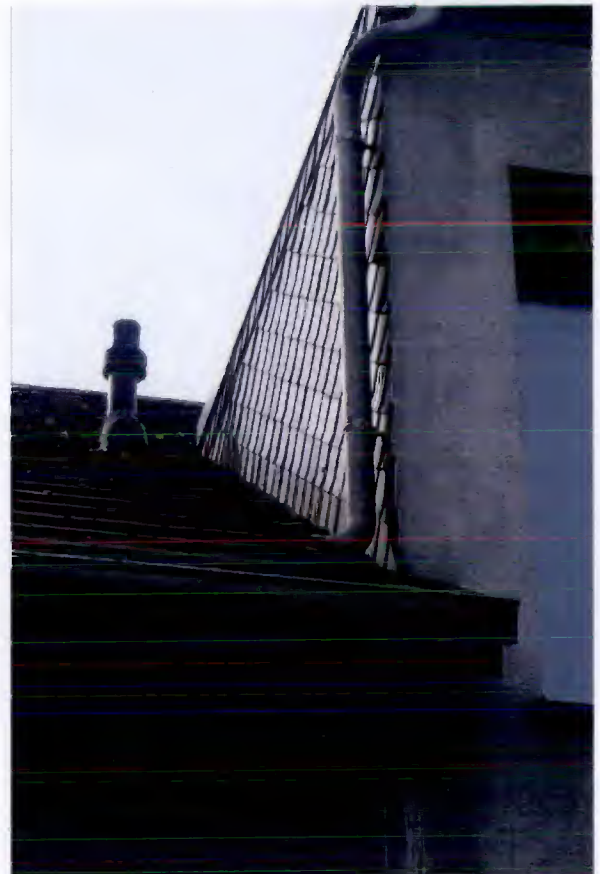
Dort werden fehlende bzw. zu geringe Abstände der Wandanschlussbleche zwischen Schieferverblendung und Dachsteine erkannt. Sehr häufig sind auch fehlerhafte Hakenfalzausbildungen an den Wandanschlussblechen bei den verwendeten flachen Betondachsteinen ohne Welle Grund für Undichtigkeiten. Weiterhin bestehen sehr oft Probleme bei der Hinterlüftung der Dachsteine. Da der Lüftungsquerschnitt bei einer herkömmlichen Lattung 24 x 48mm zu gering ist, kann die Luft im Zwischenraum nicht abgeführt werden. Es kommt zum Kondensatanfall, der u.U. in den Dachzwischenraum und somit in den Innenraum gelangen kann.

Zwischen den beiden Quergiebeln der Nordseite wird ein Abluftkamin der Heizung durch die Dachhaut geführt. Da nicht auszuschließen ist, dass dieser nicht fachgerecht dämmmäßig ummantelt, bzw. regendicht mit der Unterspannbahn eingedichtet wurde, ist dies zu kontrollieren und eventuell nachzubessern.

Abb. 6: Kamindurchführung, Quergiebelwandanschluss

In dem Zug der Nachbesserung der seitlichen Wandanschlüsse müssen auch Wandanschlüsse an den Quergiebelvorderseiten hergestellt werden, wo die Dachsteine derzeit einfach eingeputzt wurden.

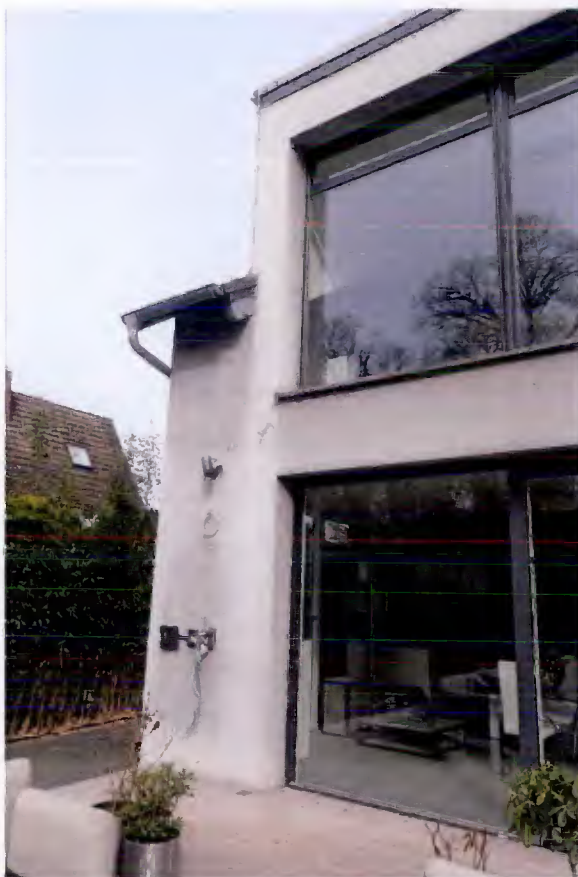
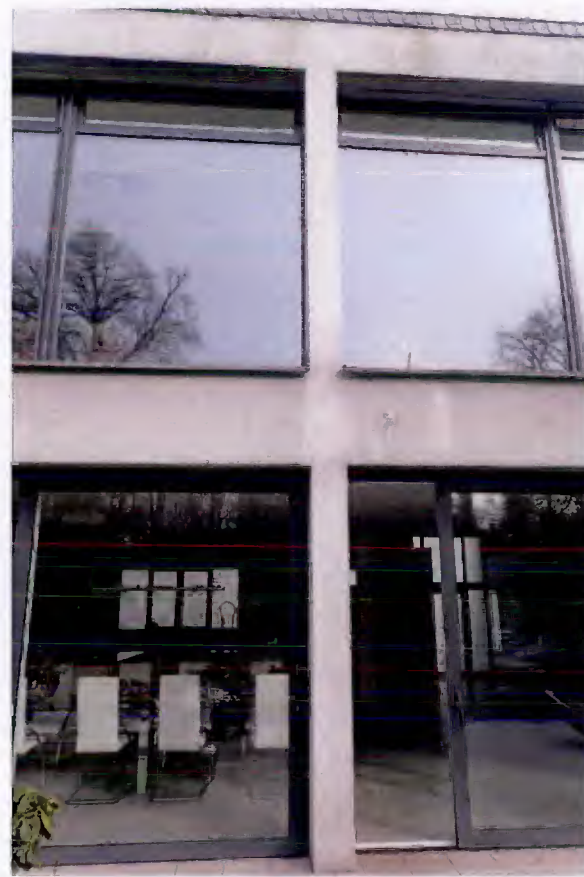
Die Fassadenfarbdifferenzen stammen zum Großteil von Anhaftungen von Staub-, Ruß sowie organischen Stoffen. Durch die äußerst knappen Überstände der Attikablechrandabschlüsse und Schieferblenden werden die darunter befindlichen Putzflächen unterschiedlich „abgewaschen“. In den nicht regenbelasteten Wandzonen bleiben diese Anhaftungen bestehen und erscheinen dadurch dunkler.

Abb. 8 u. 9: Fassadenfarbdifferenzen gartenseitig

Ableben von Fenstern, Türen u. benachbarter  
Bauteile, Reinigen der Fassadenflächen, Putzaus-  
Besserungen, deckender Fassadenanstrich

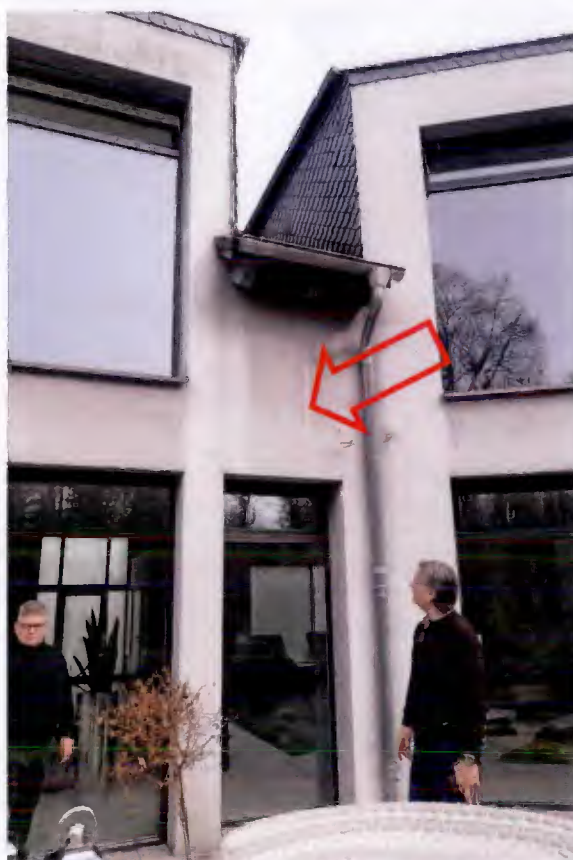
Trotzdem werden insbesondere in diesen Wandbereichen Ablaufspuren erkannt, die auf Wasserabläufe aus den Schrägdach stammen. Da diese Wasserablaufspuren i.d.R. an Sparrenköpfen sichtbar werden, muss von Undichtigkeiten in der Unterspannbahn oder unwahrscheinlicher durch Kondensat oberhalb der Dampfbremse herrühren.

Abb. 10: Ablaufspuren unterhalb der Sparren

Da eine eindeutige Mangelfeststellung nur durch Bauteilöffnungen möglich ist, wird nachfolgend nur eine Überprüfung der Dachflächen zwischen den Quergiebeln mit Überarbeitung der Wandanschlussbleche als notwendig erachtet. In den darüber liegenden Dachflächen bis zum First werden keine Feuchteschäden festgestellt. Es ist daher von einer ausreichenden Hinterlüftung auszugehen, da die Lüftungswege zum First nicht groß sind.

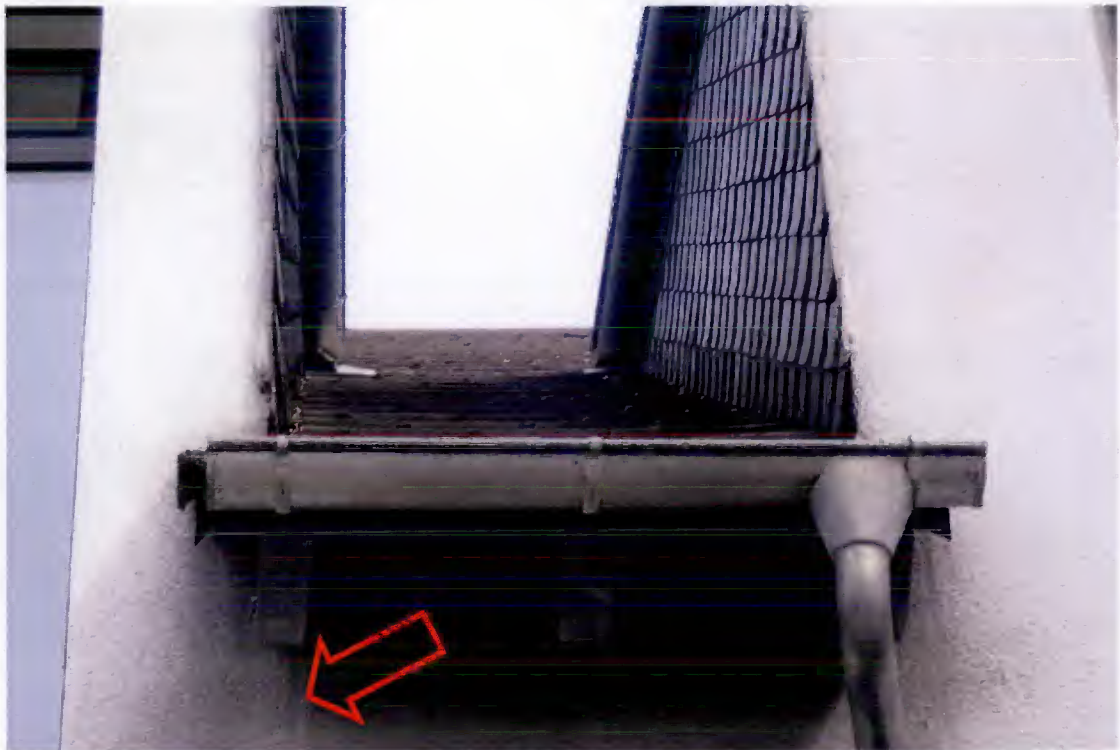
Abb. 12: Ablaufspuren unterhalb der Sparren

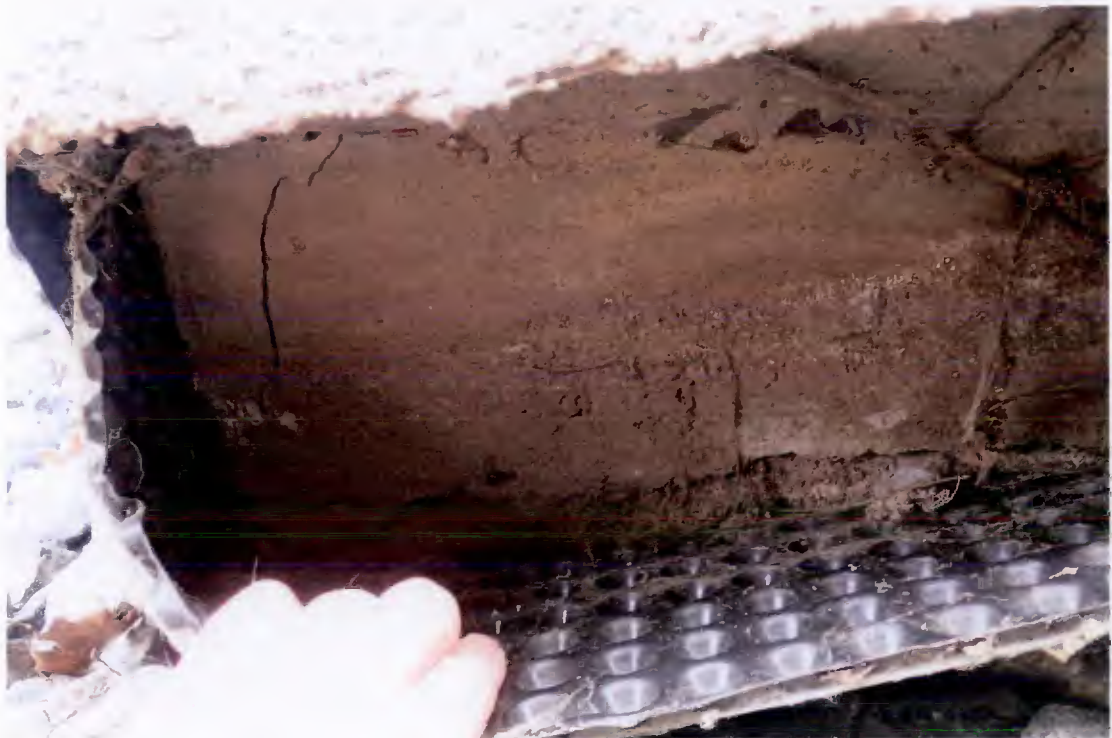
Abb. 13: nicht abgedichteter Gebäudesockel aus Mauerwerk

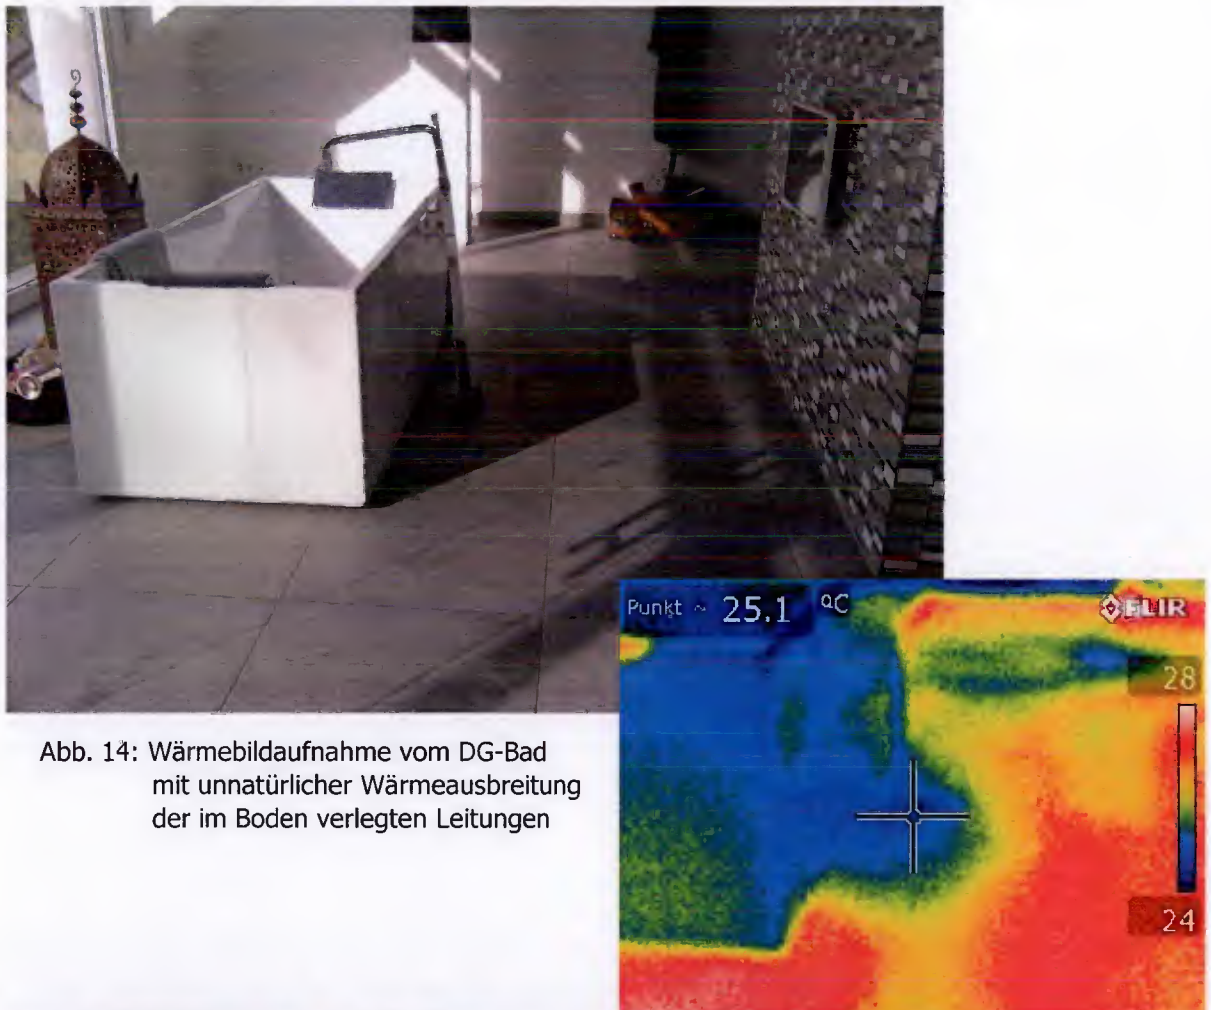
Die Wasserverluste werden durch eine oder mehrere Undichtigkeiten im Heizkreis verursacht. Die Befahrung mit der Wärmebildkamera weist auf eine Leckage im DG-Bad hin. Daher ist eine fachgerechte Leckageortung mit Spezialgerätschaften notwendig.

Abb. 14: Wärmebildaufnahme vom DG-Bad  
mit unnatürlicher Wärmeausbreitung  
der im Boden verlegten Leitungen

Die beschädigten Heizleitungen sind zu reparieren und durch eine Druckprüfung auf Dichtheit zu testen.

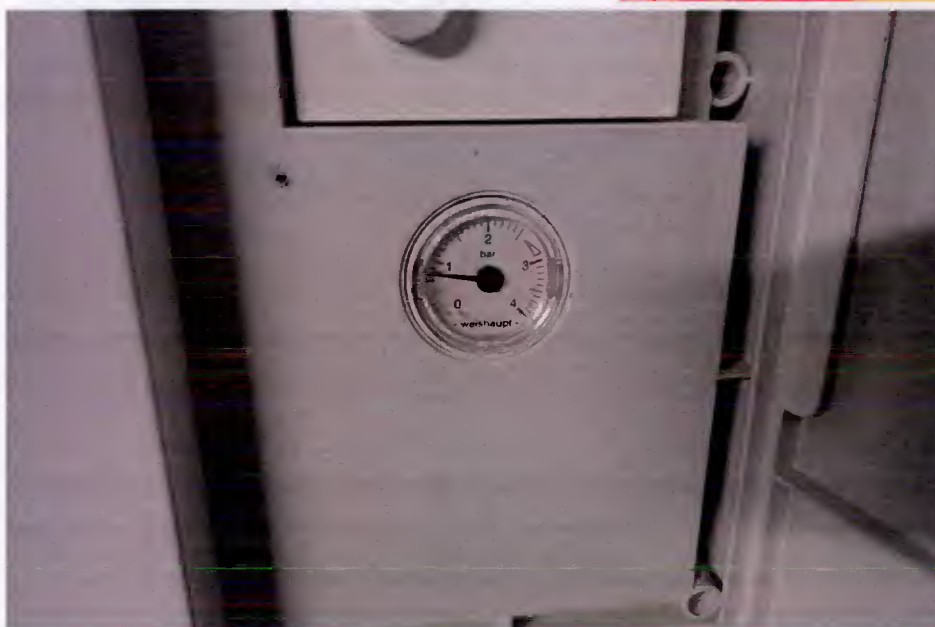
Es wird vorgetragen, dass ein kontinuierlicher Wasserdruckabfall im Heizungssystem besteht.

Abb. 15: auf unter 1 bar abgesunkener Wasserdruck im Heizkreislaufsystem

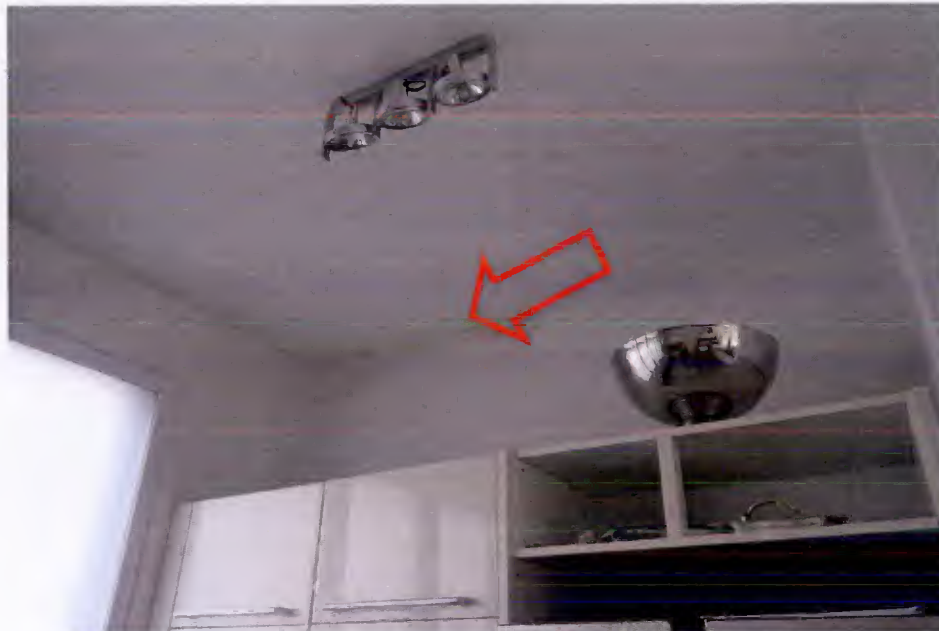
Ferner werden Undichtigkeiten in den gefliesten Duschbereichen der Bäder im Dachgeschoss und in der Erdgeschoss-Einliegerwohnung mit hoher Wahrscheinlichkeit erwartet. Nach Aussage der Nutzer wurden die Duschtassen in den Wandbereichen nicht abgedichtet. Abgerissene Dichtstoffugen, Feuchteflecken an Wände und Deckenuntersicht in der EG-Küche belegen diese Annahmen.

Abb. 16: Feuchte- und Schimmelflecke an der Küchenaußenwand u. Decke

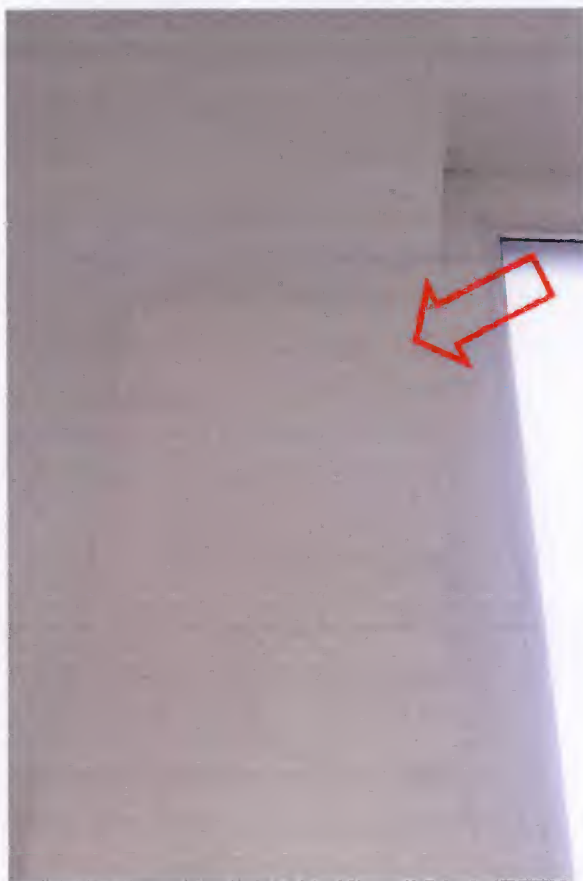
Die Wasserschäden in der Dachschrägen-Verkleidung im Ankleidezimmer sowie weiteren Feuchteflecken im Übergang Außenwände zur Dachschräge sind mit hoher Wahrscheinlichkeit auf eine nicht luftdichte Dampfbremse zurückzuführen. Deshalb wird eine Luftdichtheitsmessung empfohlen bzw. der Rückbau der Gipskarton-Schrägenbekleidung. Nach der Sicht- und Luftdichtheitsprüfung ist die Dampfbremse nachzubessern. Die zurückgebauten Schrägenverkleidungen sind neu zu beplanken, zu spachteln, zu schleifen, zu tapezieren und zu streichen.

Abb. 17: Feuchteflecke im Übergang Wand  
zur Dachschräge

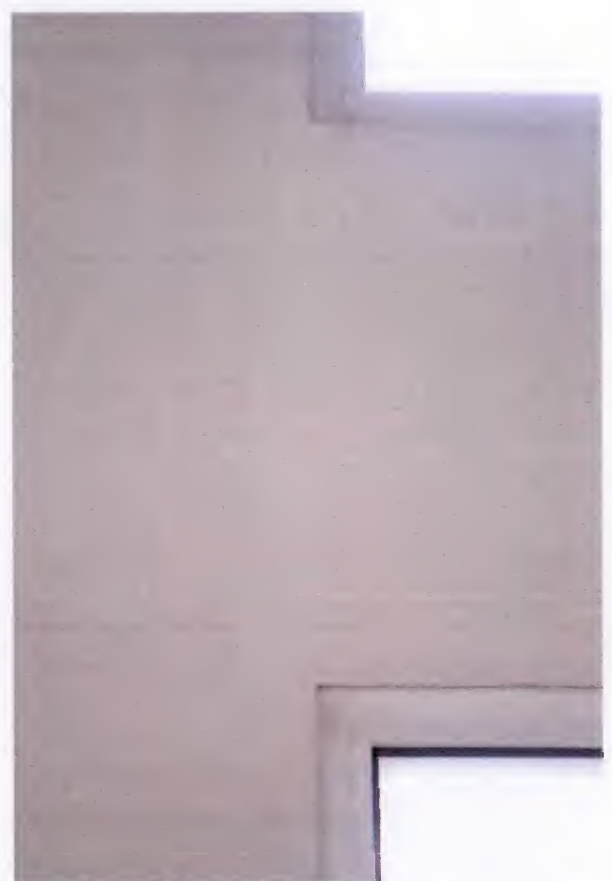
Abb. 18: Vertikalriss im Wohnzimmer des Festver-  
glasungssturzes

Die Risse in den Wänden können im Zug der Innenputzarbeiten ebenfalls gespachtelt werden. Da die fehlerhaften Wandputzstellen sich in beiden Geschossen auffinden, wird ein vollständiger Innenraumanstrich notwendig. Für die Arbeiten wird die Verwendung eines Rollgerüsts kalkuliert. Zu berücksichtigen ist das Aus- und Wiedereinräumen des Inventars und der Möbel, bzw. Abdeck- und Abklebearbeiten.

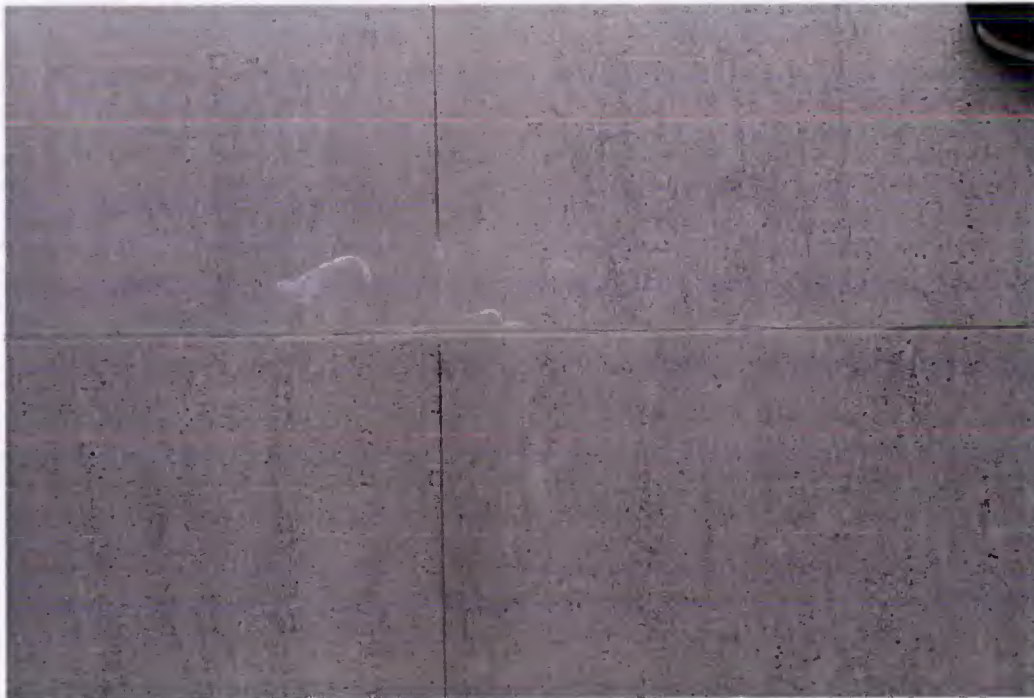
Abb. 19: Ausblühungen in den Fliesenfugen des Wohnzimmers deuten auf Feuchte hin

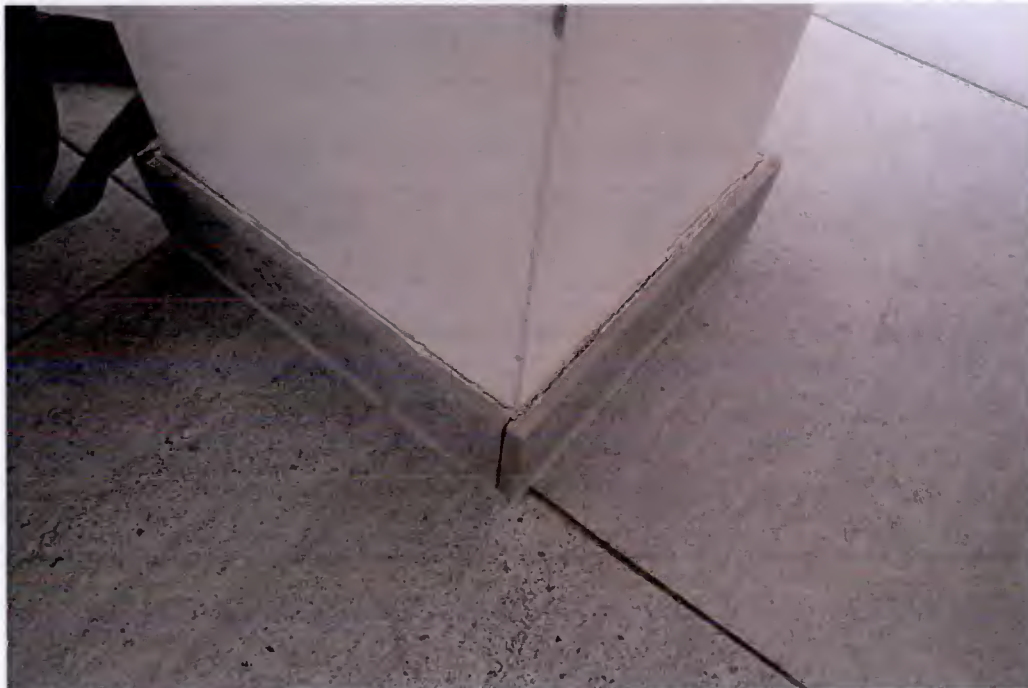
Die Feuchtemessungen an den Pfeilern im Wohnzimmer bestätigen eine hohe Feuchte unter dem schwimmenden Estrich im Erdgeschoss.

Abb. 20: vom Untergrund des Wohnzimmerpfeilers abgelöste Fliesensockel

| Estrichtrocknung m. Demontage der Fliesensockel,<br>Fliesen, Kernbohrungen, Trocknungsgeräte, Strom<br>Feuchtemessungen | pauschal netto ca. | 8.500,- € |

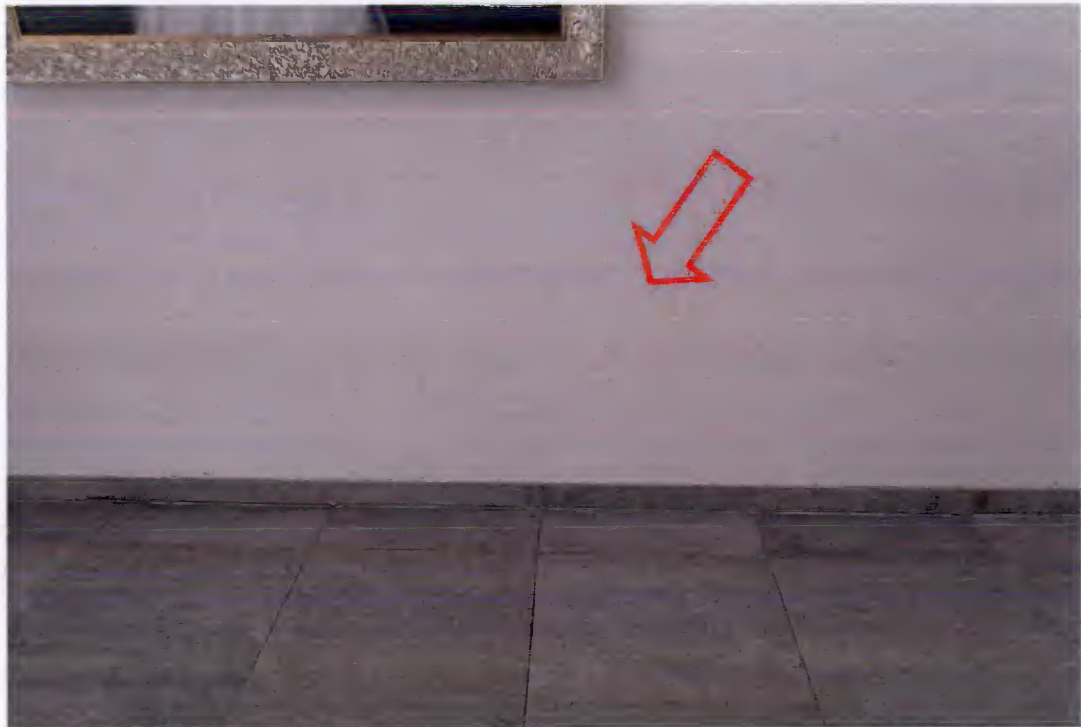
Abb. 21: Feuchteränder auf dem Putz im Wohnzimmer weisen auf aufsteigende Feuchte hin

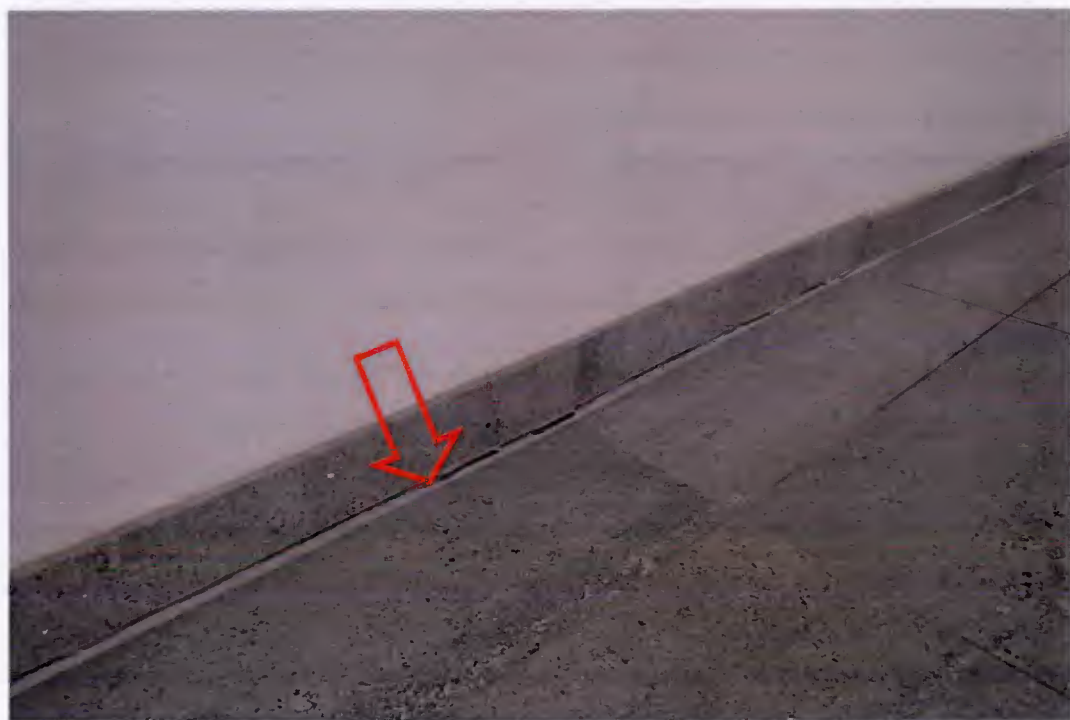
Die Silikon-Dichtstoffugen sind überwiegend in den Ecken abgerissen. Die Schüsselung des Bodenaufbaus ist ein Indiz für Feuchtigkeit im Bodenaufbau.

Abb. 22: Feuchteränder u. abgerissene Dichtstofffugen deuten auf Feuchte unter dem Estrich hin

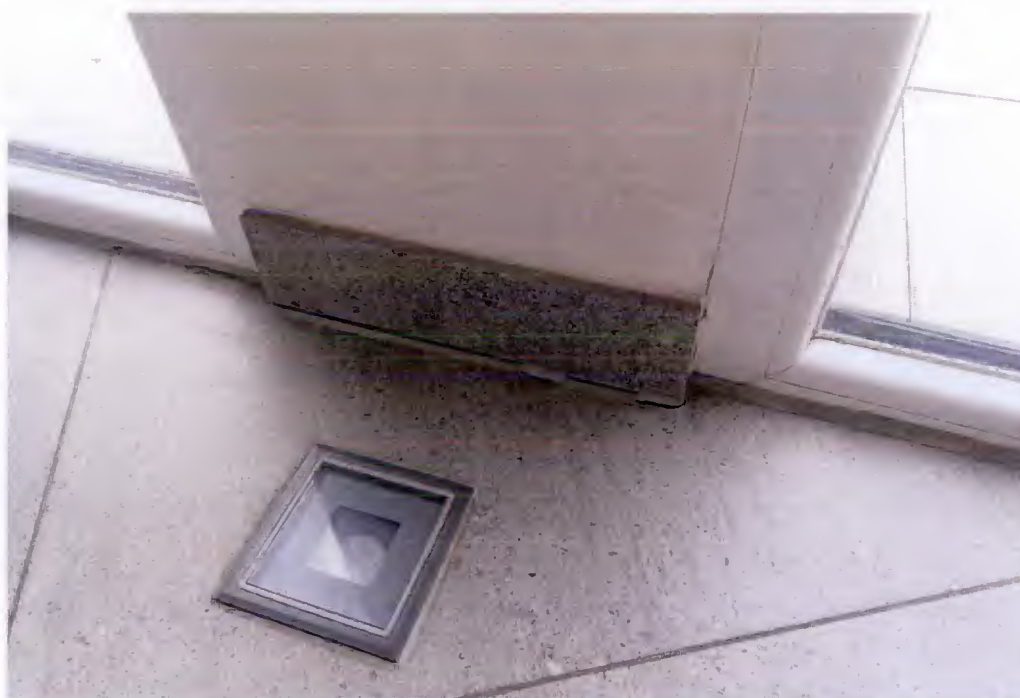
Abb. 23: abgerissene Silikonfuge und Feuchtflecke am Innenputz des Fensterpfeilers

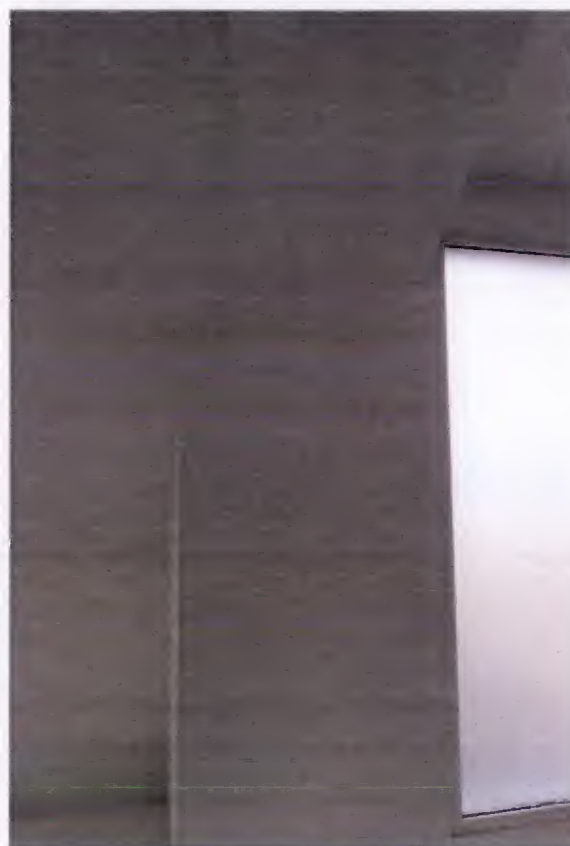
Abb. 24 u. 25: Feuchtflecke auf den Putzinnenseiten der Quergiebel-Wandanschlüsse

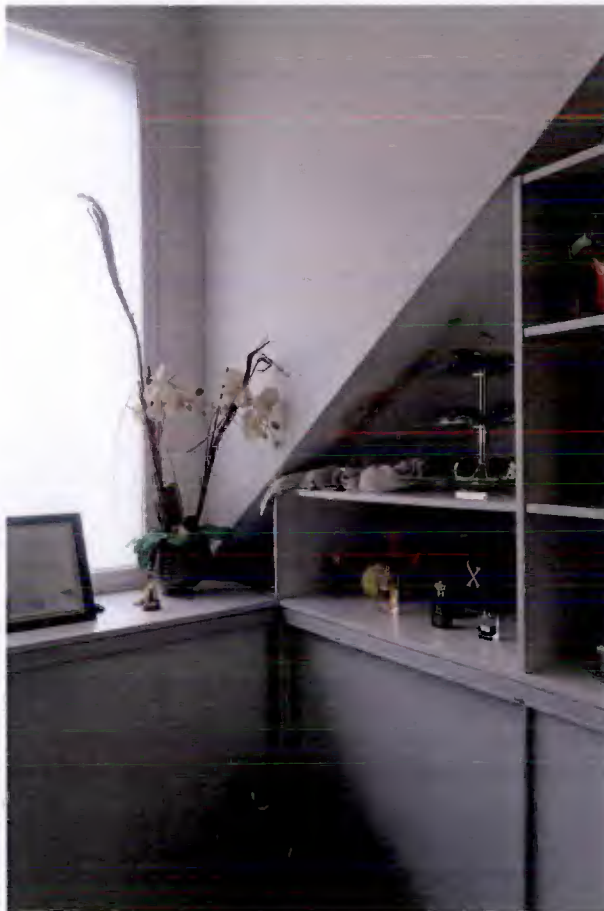
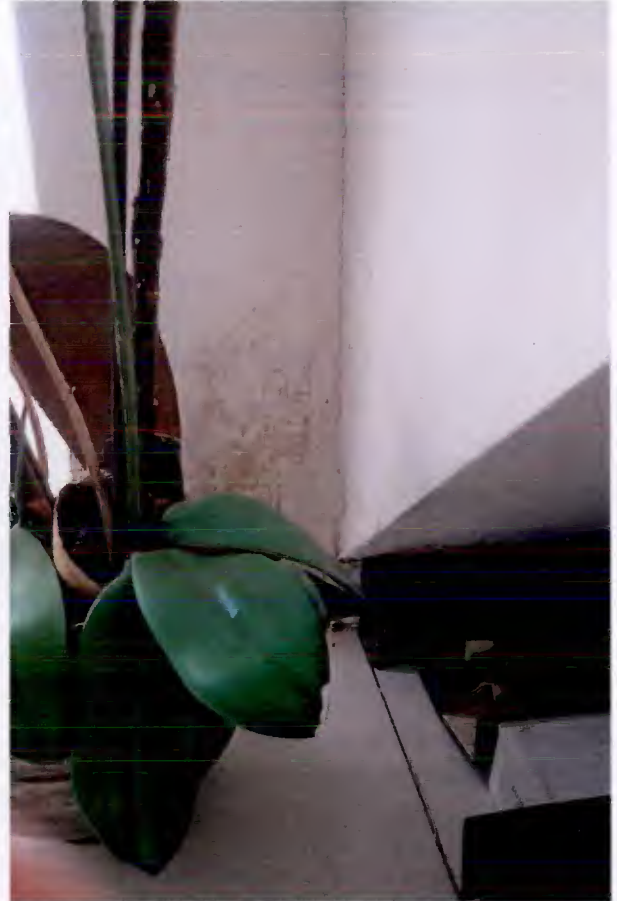
Abb. 26 u. 27: Feuchte- u. Schimmelpilzschäden am Ankleide-Quergiebelwandanschluss

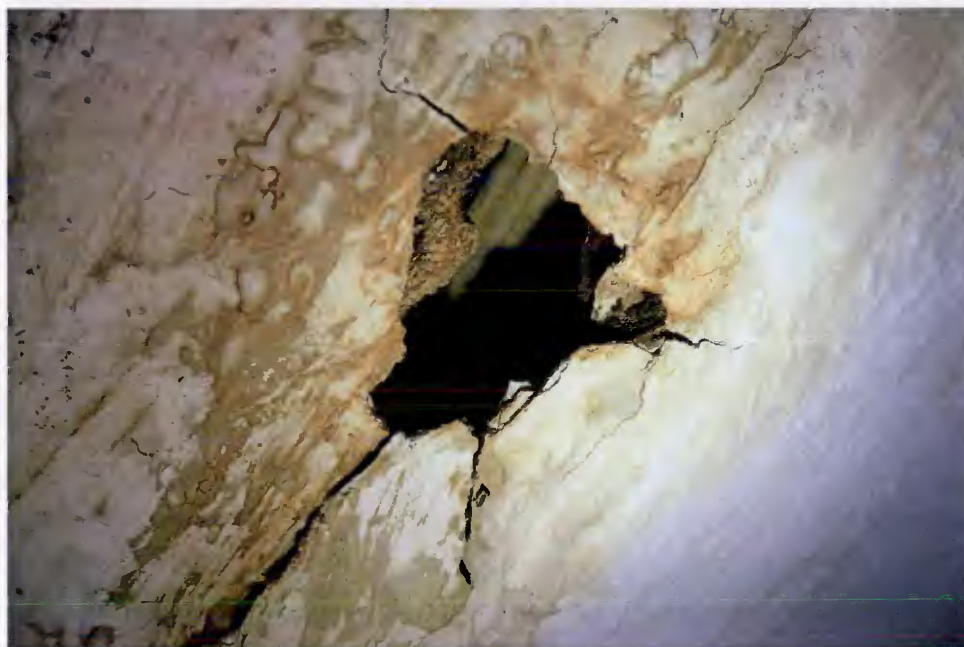
Abb. 28: Loch in der Gipskartonverkleidung der Schräge unterhalb des Quergiebelwandanschlusses

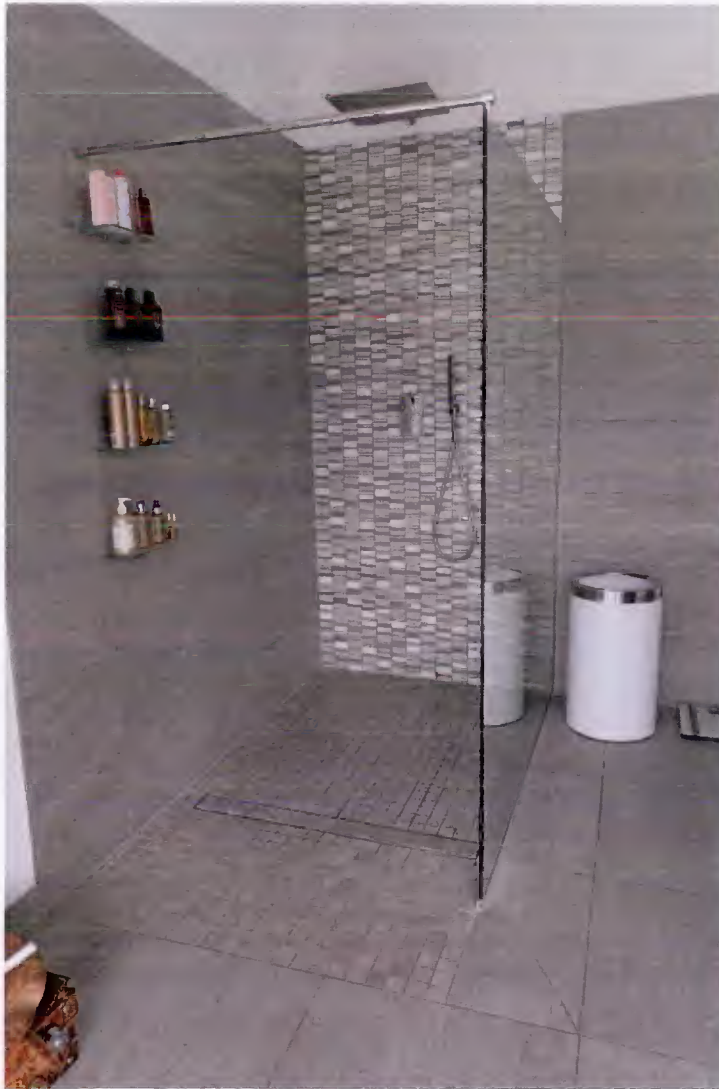
Abb. 29: geflieste offene Dusche im DG-Bad mit wahrscheinlich nicht fachgerechter Abdichtung

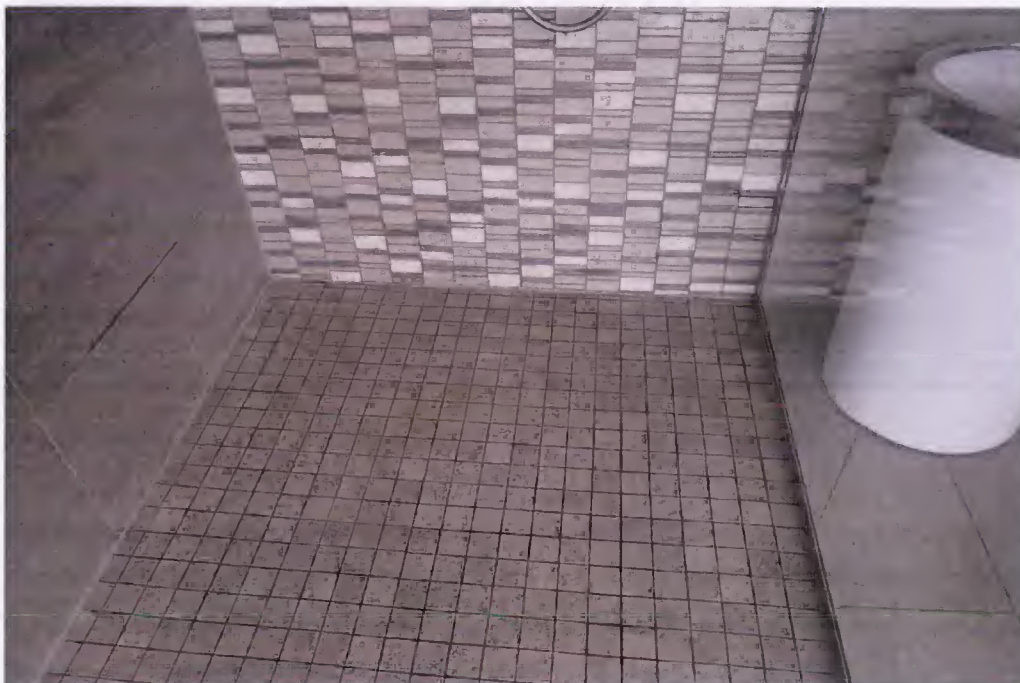
Abb. 30: abgerissene Dichtstofffugen im Übergang Boden-/Wandfliesen

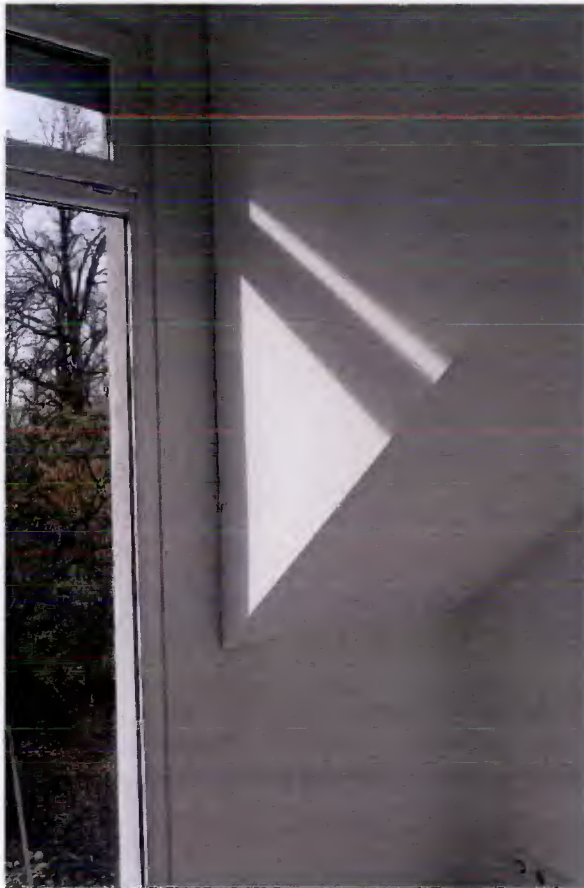
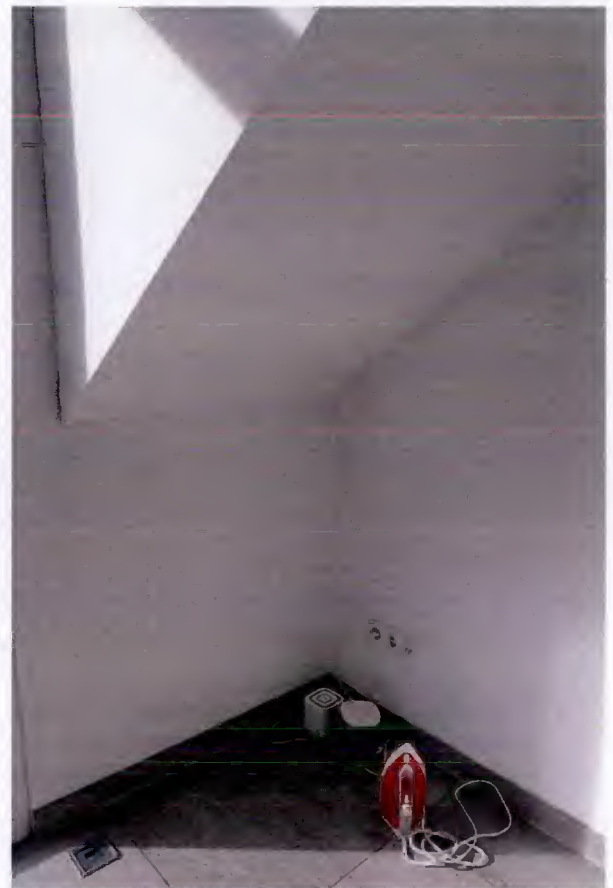
Abb. 31 u. 32: Feuchteflecke am Bad-Quergiebel und in der Giebelwandecke

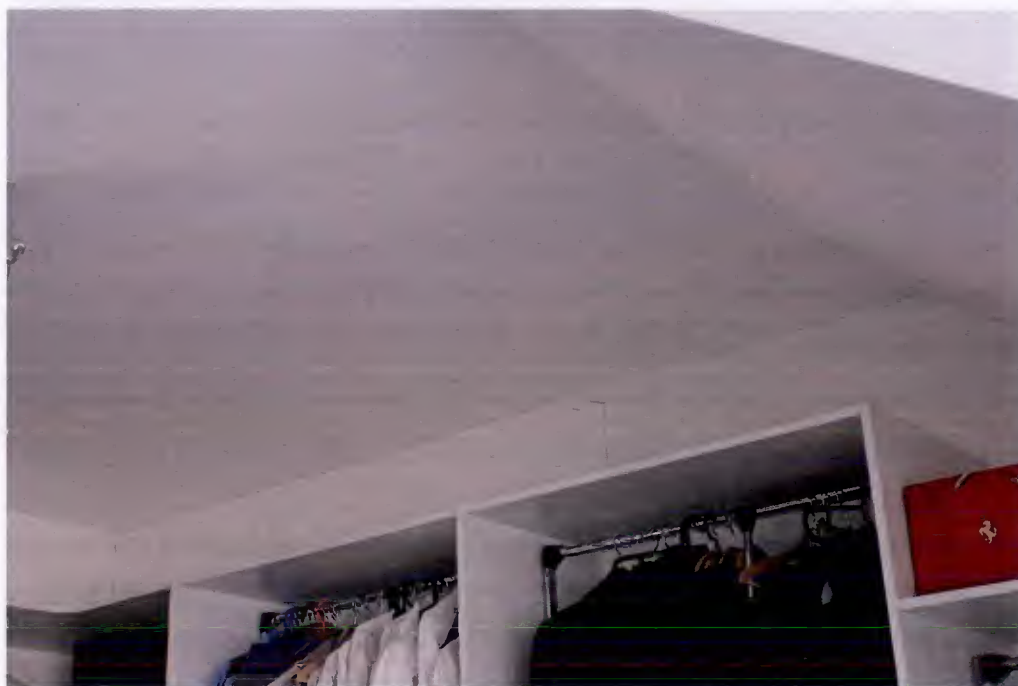
Abb. 33: Riss in der verputzten Giebelwand in der Ankleide sowie zur Decke/Wand

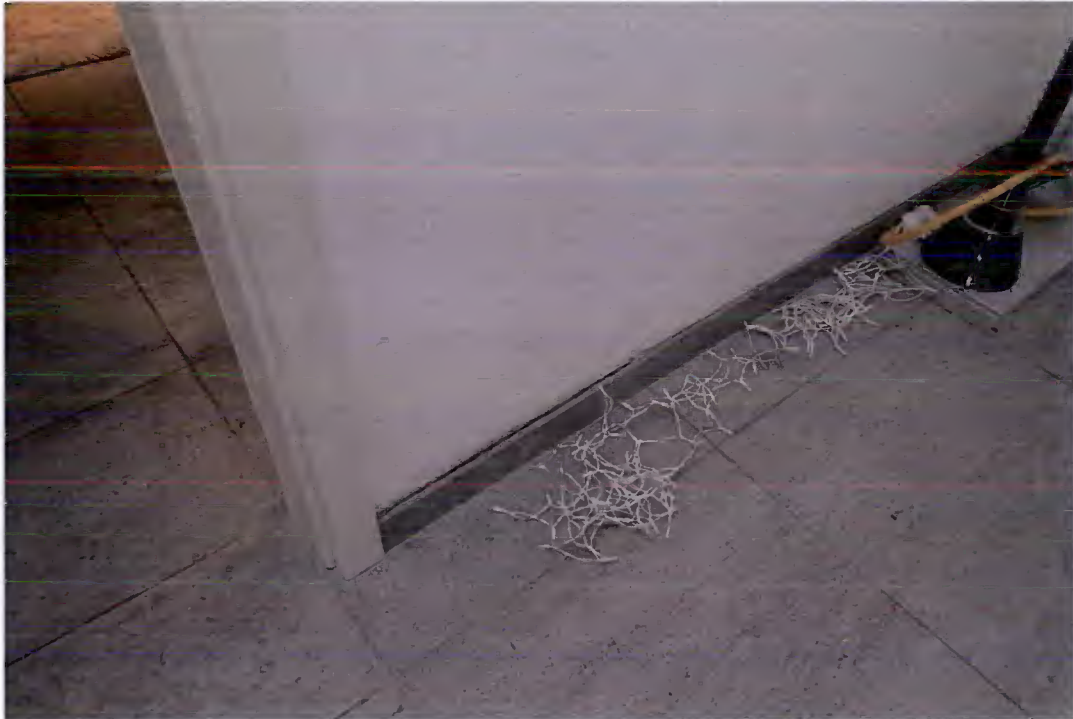
Abb. 34: Wand-Feuchteflecke u. abgelöste Sockelfliesen an der Galerietrennwand zu den Schlafräumen

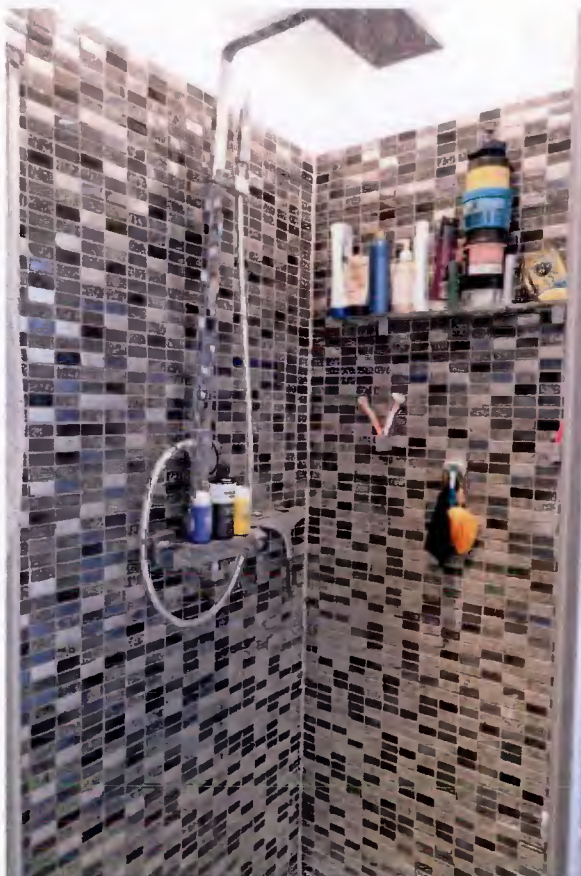
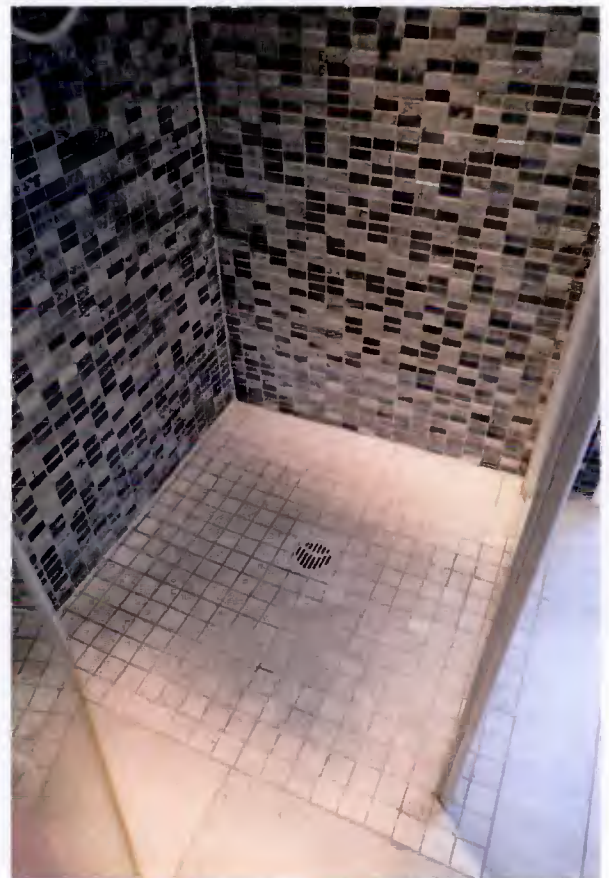
Abb. 35 u. 36: zweites DG-Bad mit wahrscheinlich fehlender Wandabdichtung

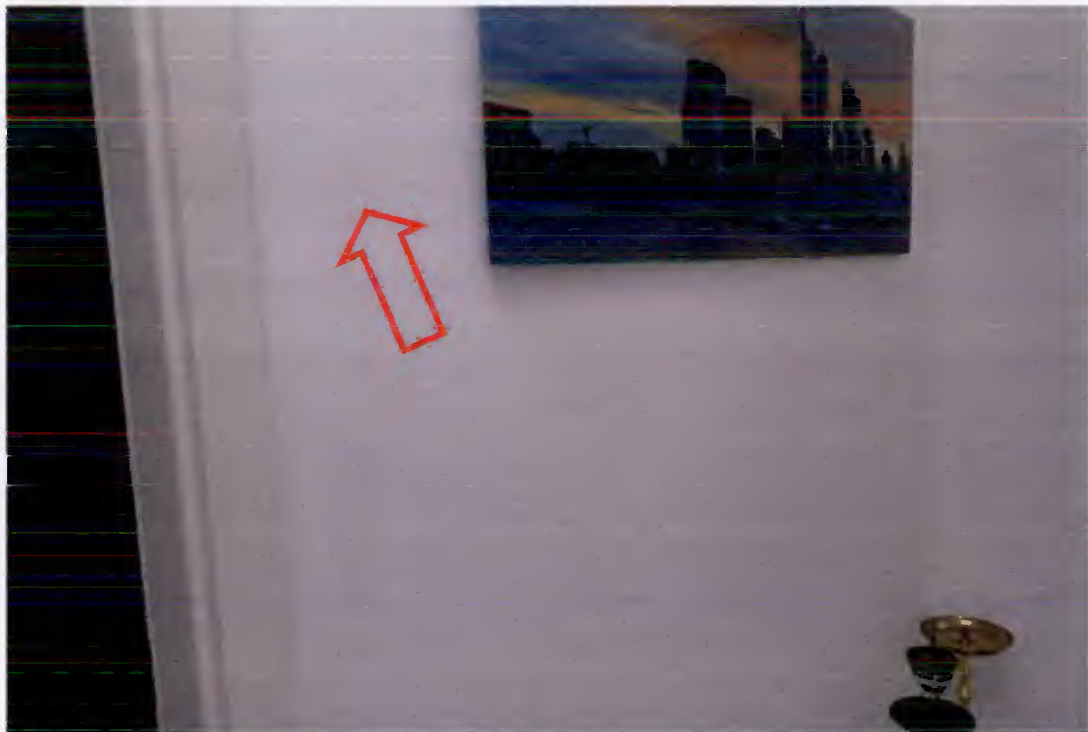
Abb. 37: Horizontalriss im Sichtputz
