## GUTACHTEN

– Aktenzeichen: 42 K 47 / 22 –

**Projekt-Nr.: BWSV 02/25**

| Adresse | Hochstädter Landstraße 17, 63454 Hanau |

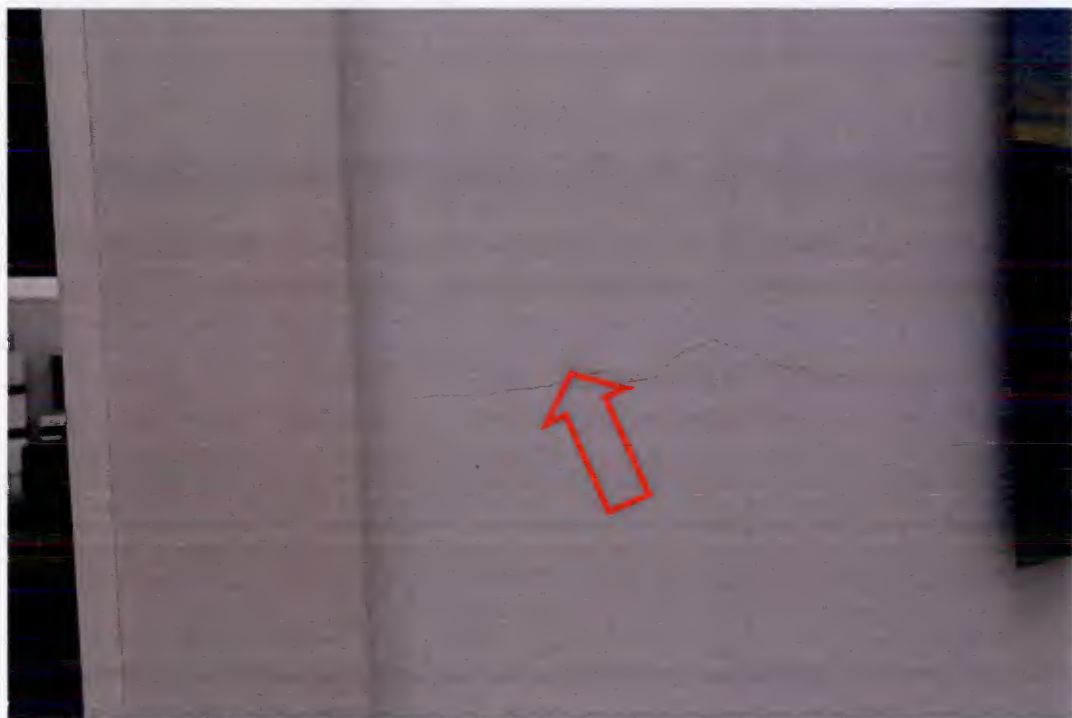
Abb. 38: Horizontalriss im Sichtputz

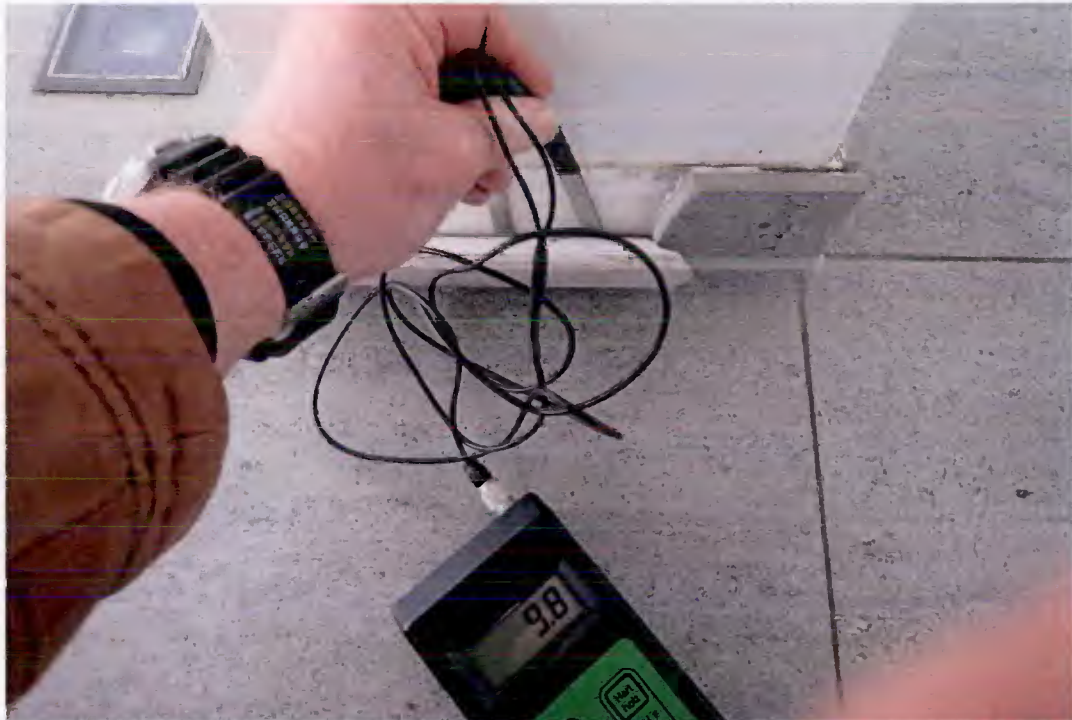
Abb. 39: 9,8 Digits Putzfeuchte am Wohnzimmerfeiler

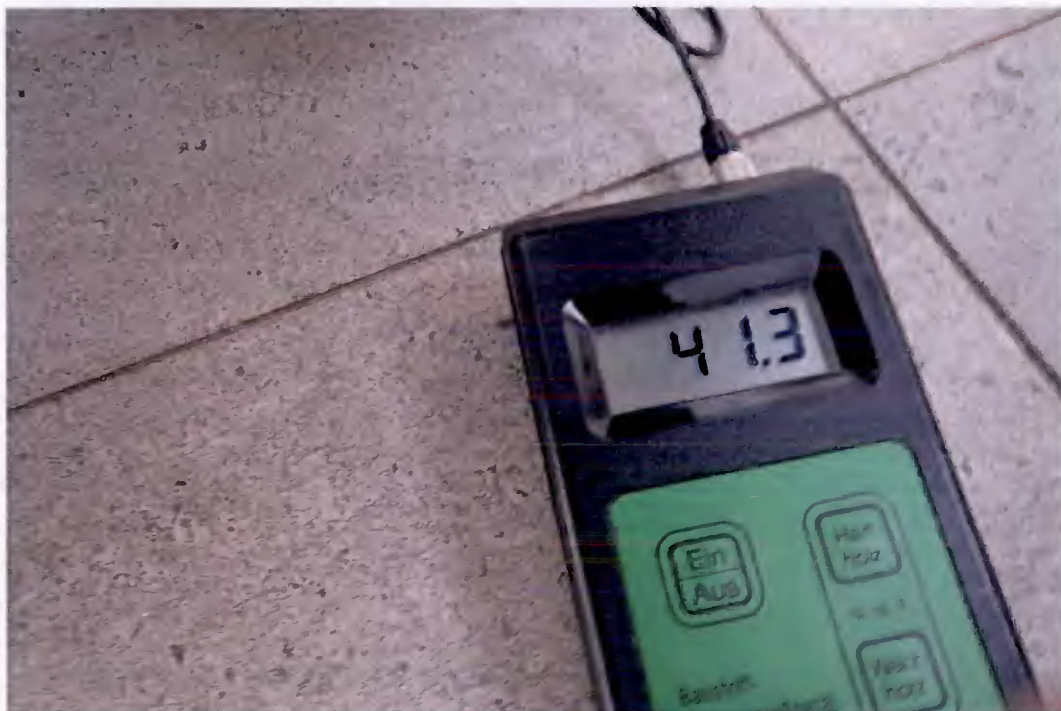
Abb. 40: 41,3 Digits Feuchte auf der Betondecke

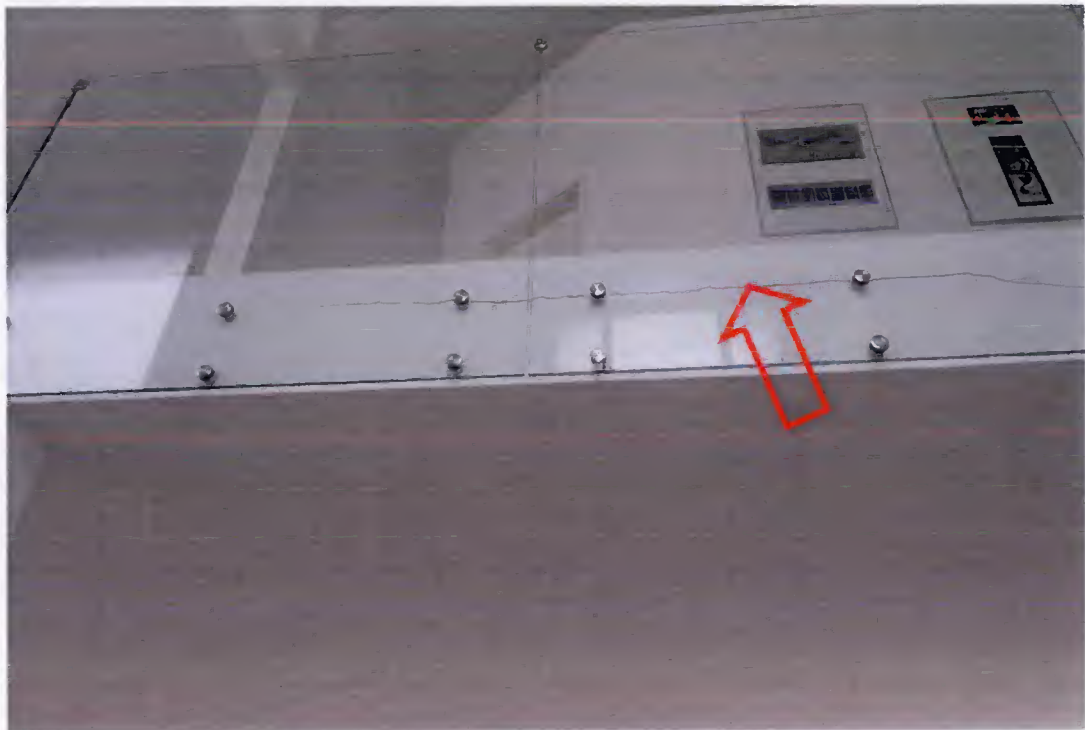
Die vordere Stirnseite der Erdgeschossdecke der Galerie weist mittig waagerechte Rissstrukturen auf.

Abb. 41: Horizontalriss in der Deckenstirnseite der DG-Galerie

Geschädigte Wand- und Deckenputze sind zu erneuern. Für die gerissene Stirnseite der Galerie wird eine Blende z.B. aus Faserzementplatten oder Blech vorgeschlagen, da diese trotz Gewebeeinlage nicht dauerhaft rissfrei bleiben wird. Für diese Arbeiten ist das Glasgeländer zu demontieren und anschließend wieder zu montieren.

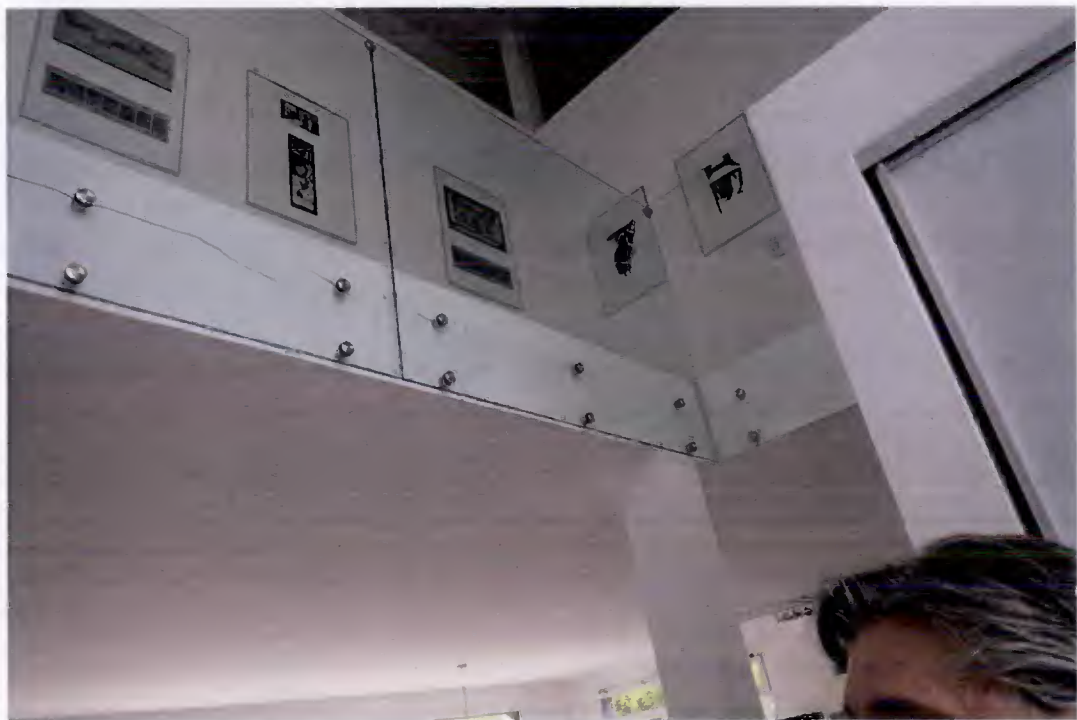
Abb. 42: Horizontalriss in der Deckenstirnseite des Galerieumgangs

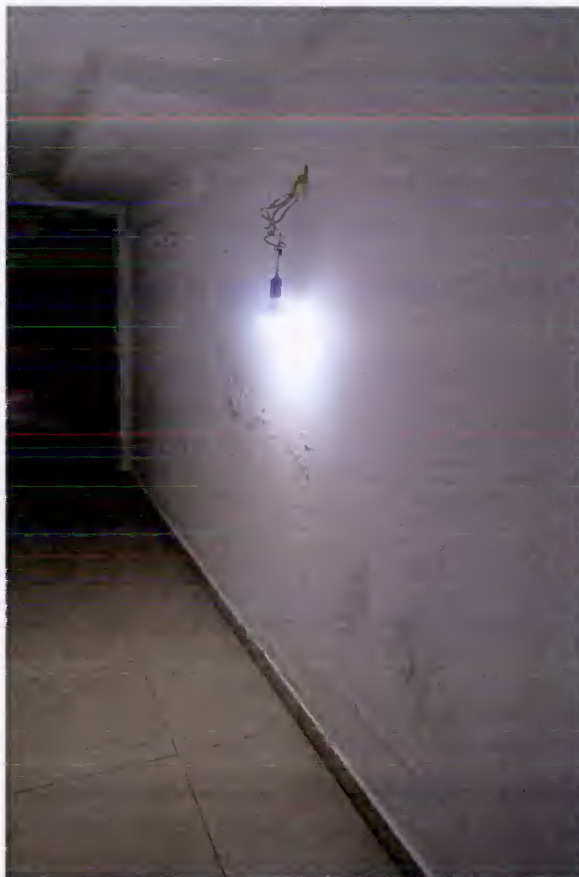
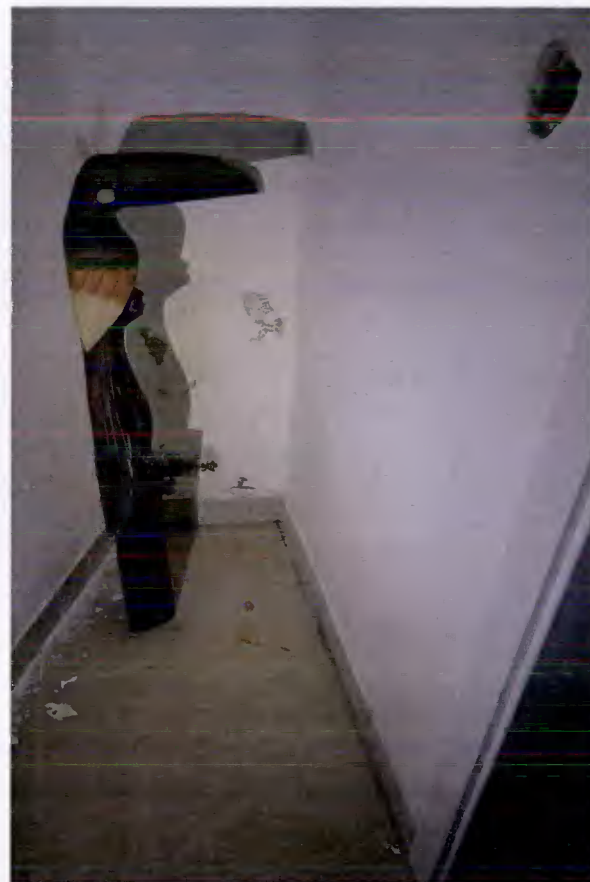
Abb. 43 u. 44: Feuchtflecke u. Ausblühungen auf Wänden des Flur sowie unter der Treppe

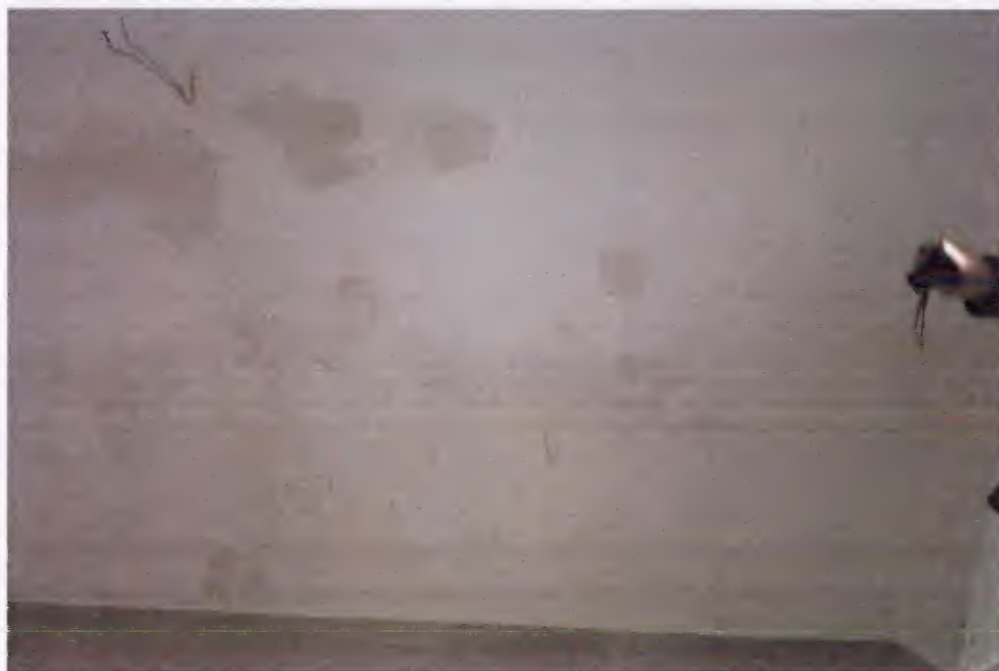
Es wird festgestellt, dass im Keller fast alle Außenwände starke Durchfeuchtungen mit Ausblühungen im Putz besitzen. Ein großer Teil des Gebäudes ist gartenseits nicht unterkellert. Eine Abdichtung von außen ist durch die Überbauung nicht möglich. Eine Schleierinjektionsabdichtung unterhalb des Wohnzimmers war erfolglos. Dies liegt mit sehr hoher Wahrscheinlichkeit an der Kellerwandausführung aus Mauerwerk. Diese wurden Jahr der Errichtung meistens mit einem Zementputz und einem Bitumenanstrich versehen. Nach 60 Jahren ist die für das Sumpfgebiet nicht ausreichend gewählte Abdichtung nicht mehr funktionsfähig. Auch ist mit hoher Wahrscheinlichkeit ein Feuchteintrag über die Bodenplatte anzunehmen. Dies belegt das aufgestaute Wasser auf dem Boden des Weinkellers.

Abb. 45: Feuchtflecke auf der Kellerwand unterhalb des Wohnzimmers

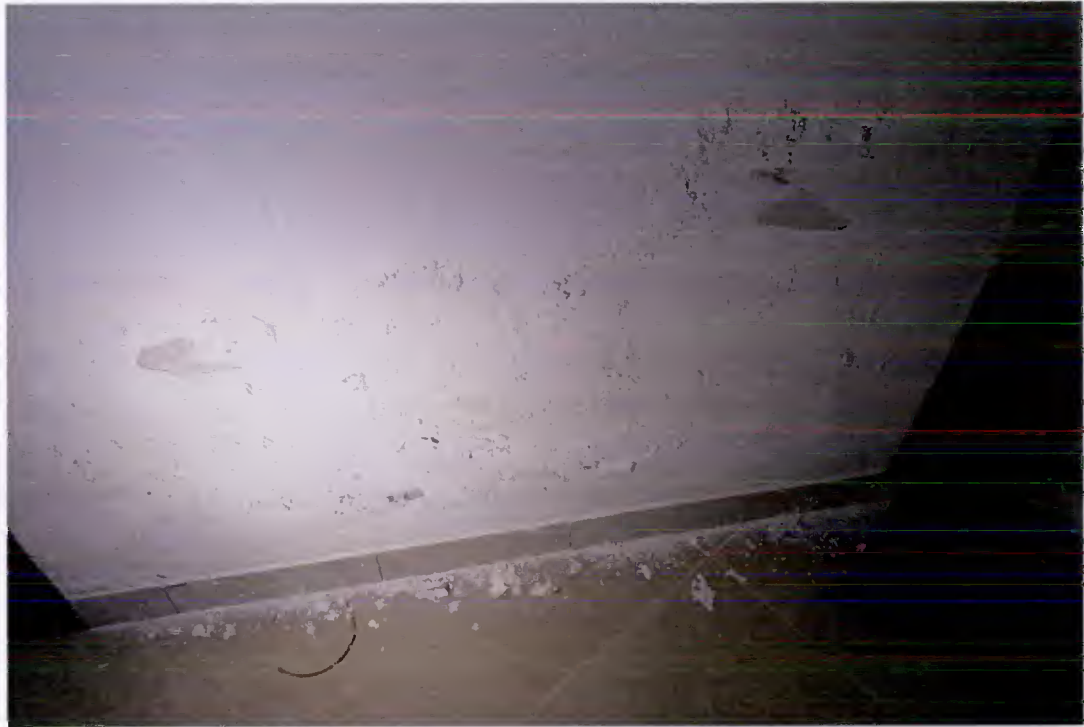
Abb. 46: Putz- und Farbablösungen auf der Wandoberfläche im Keller

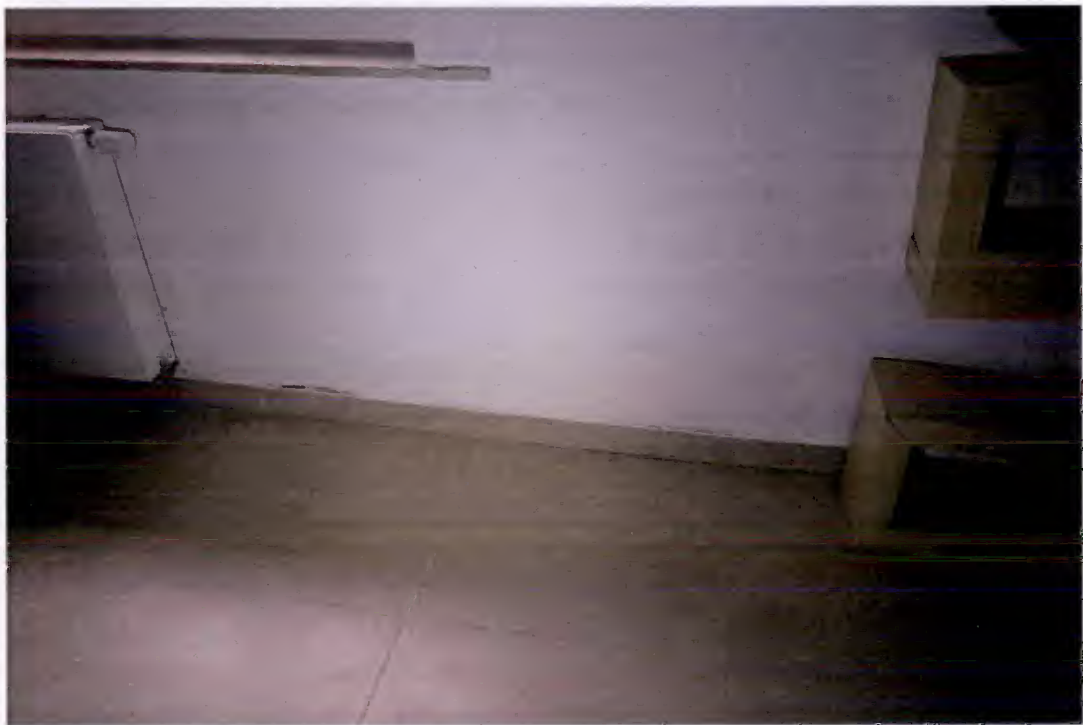
Abb. 47: Feuchteflecke auf der straßenseitigen Kelleraußenwand

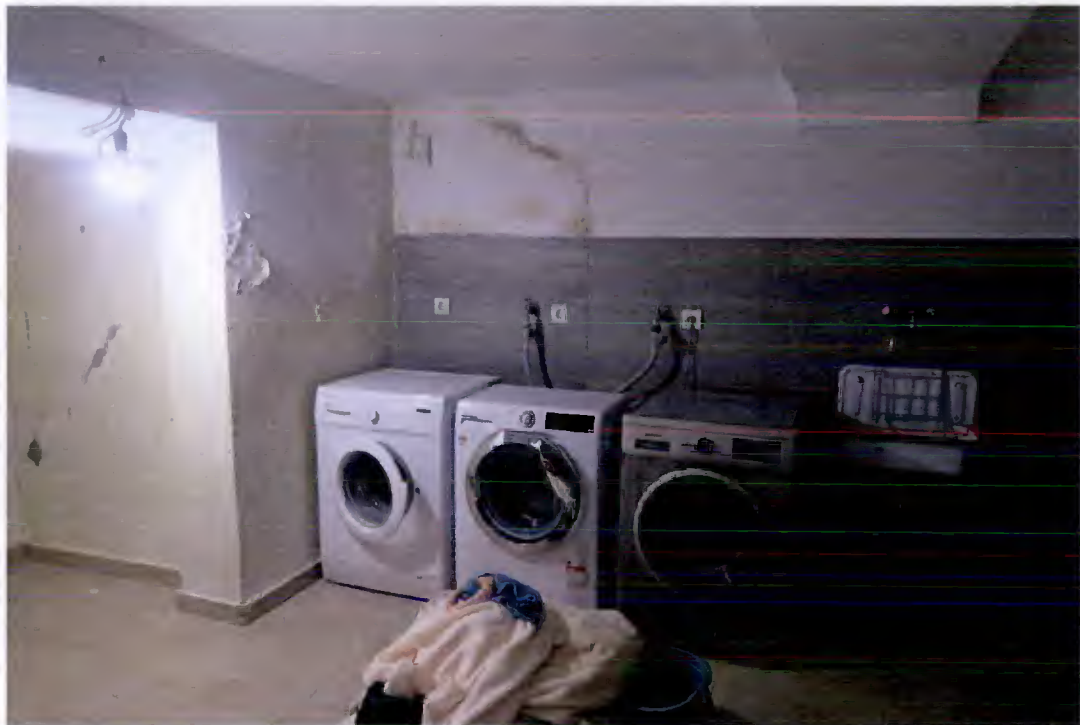
Weiterhin besteht eine Kelleraußenwanddurchfeuchtung im Wasch- und Trockenraum durch die fehlende Abdichtung des Kelleraußenabgangs. Die Kelleraußentreppenstufen und die Spritzwasserzonen der Treppenabgangswände sind gleichfalls abzudichten. Danach kann ein Stufenbelag mit Drainageunterbau verlegt und die Wandflächen neu verputzt werden.

Abb. 48: Feuchteflecke und Ausblühungen bis zur Decke im Wasch- und Trockenraum

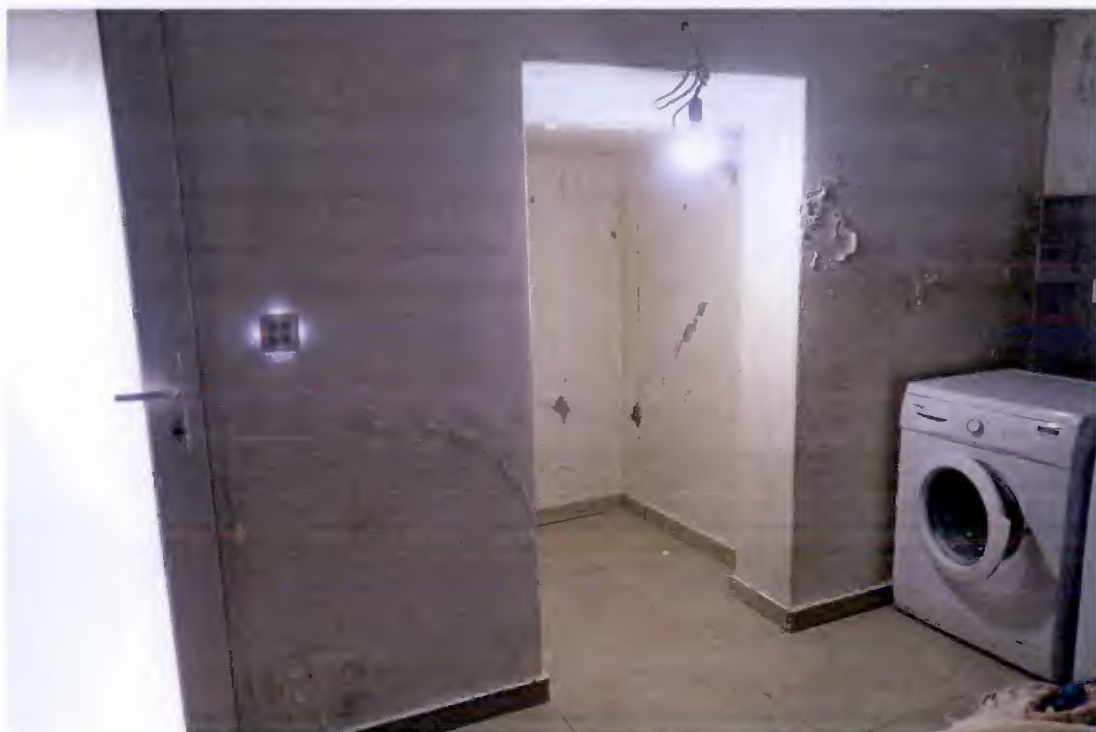
Abb. 49: Feuchteflecke und Ausblühungen bis zur Decke im Wasch- u. Trockenraum

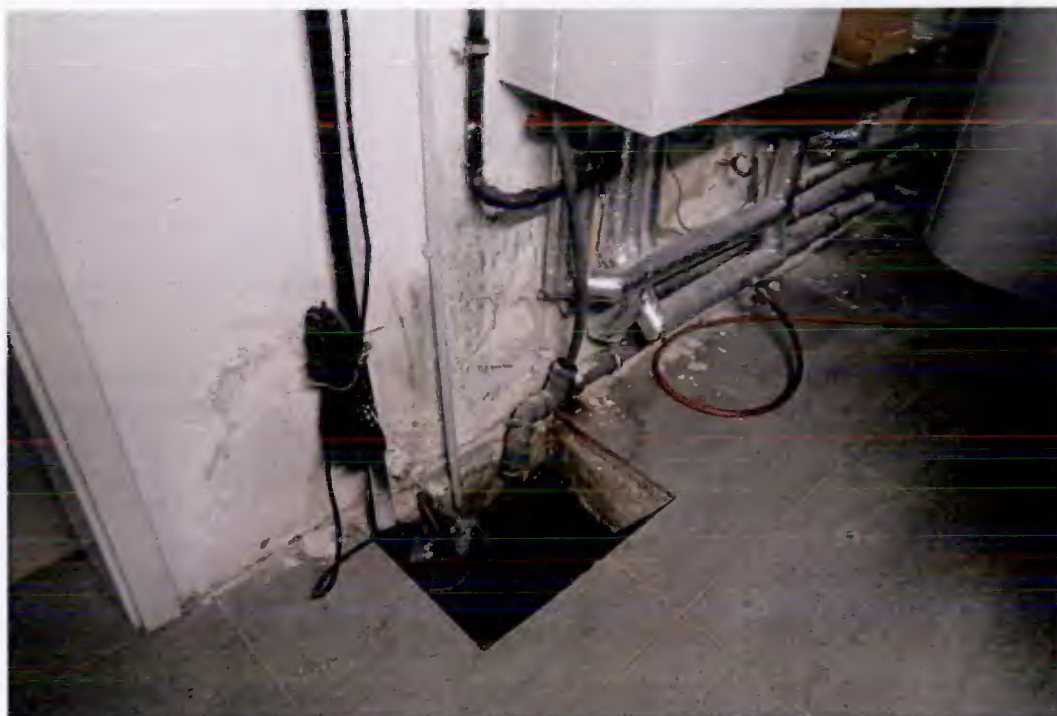
Abb. 50: nicht ausreichender Pumpensumpf unterhalb der Brennwerttherme

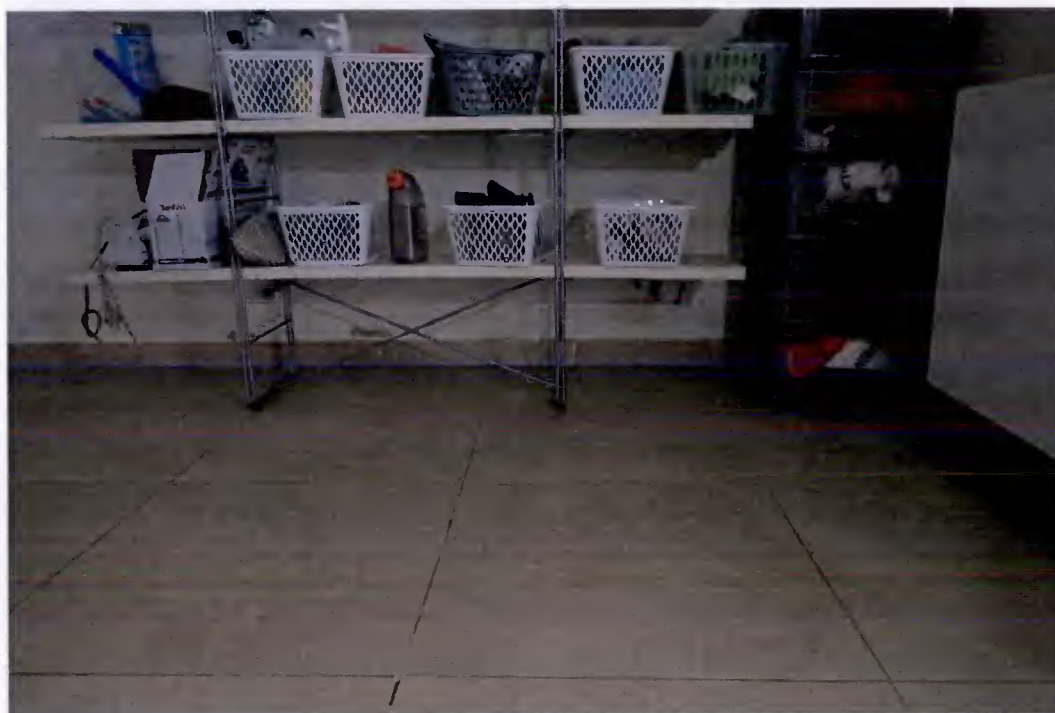
Abb. 51: Ausblühungen in den Fliesenfugen und oberhalb der Fliesensockel

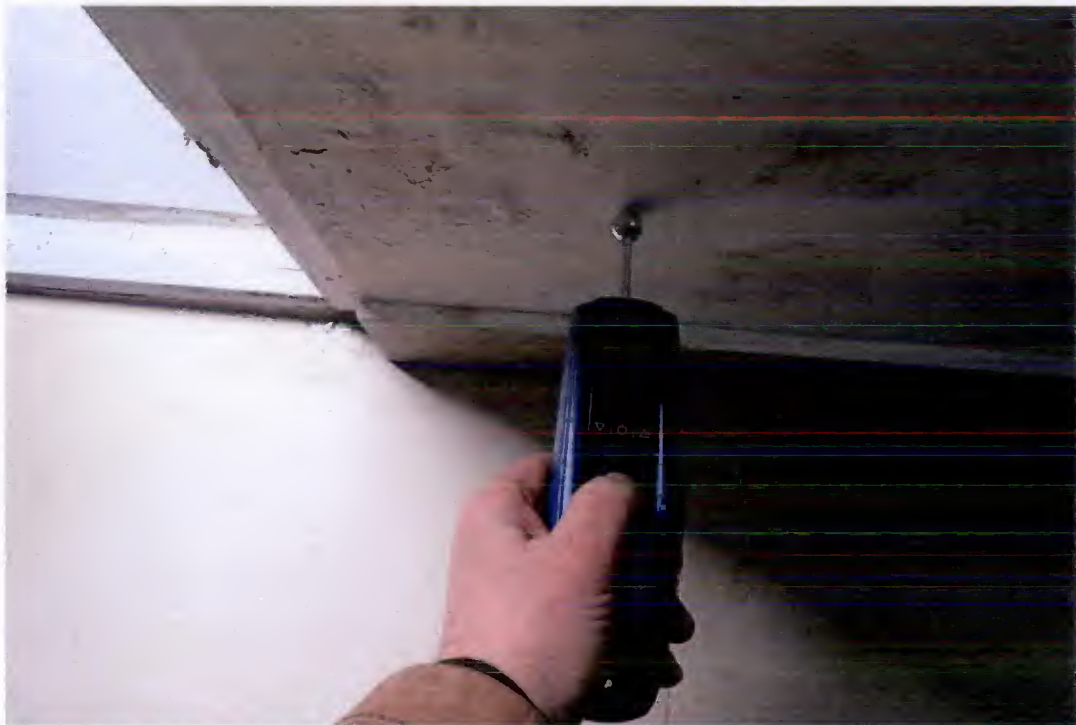
Abb. 52: 158,3 Digits an der Innenseite der Kelleraußenwand zum Kellerabgang

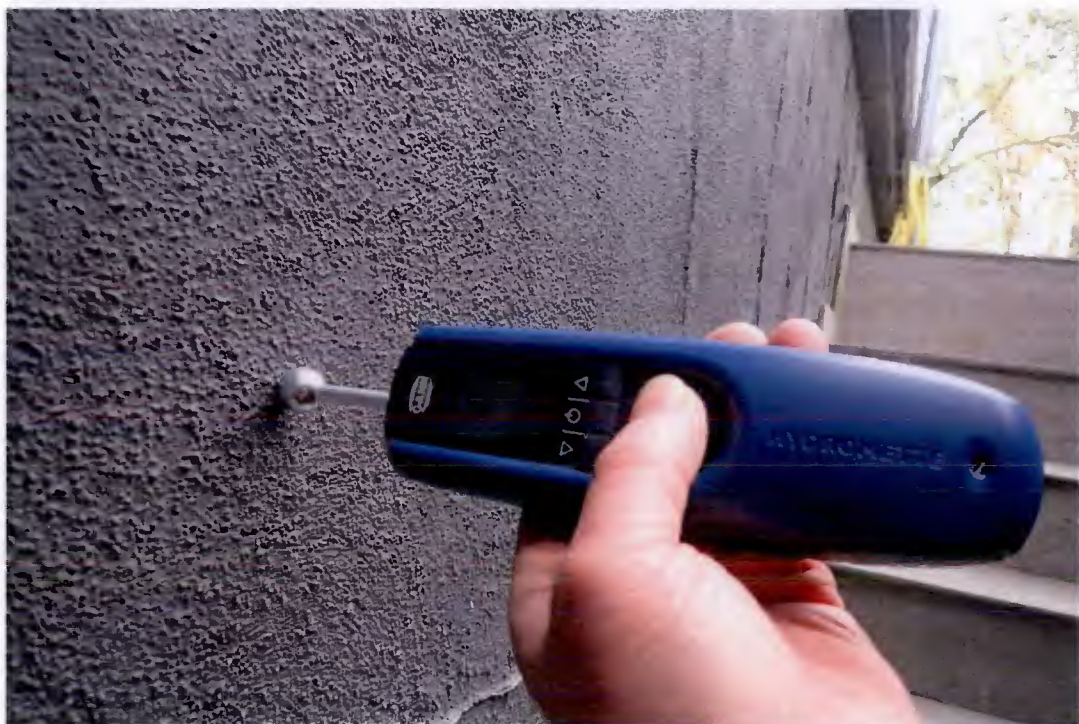
Die Wände des Kelleraußenabgangs sind gleichfalls stark durchfeuchtet. Der Putz hat sich teilweise vom Untergrund gelöst. Die Eckschutzschienen sind korrodiert.

Abb. 53: 90,2 Digits auf dem Wandputz des Kellerabgangs (= stark feucht)

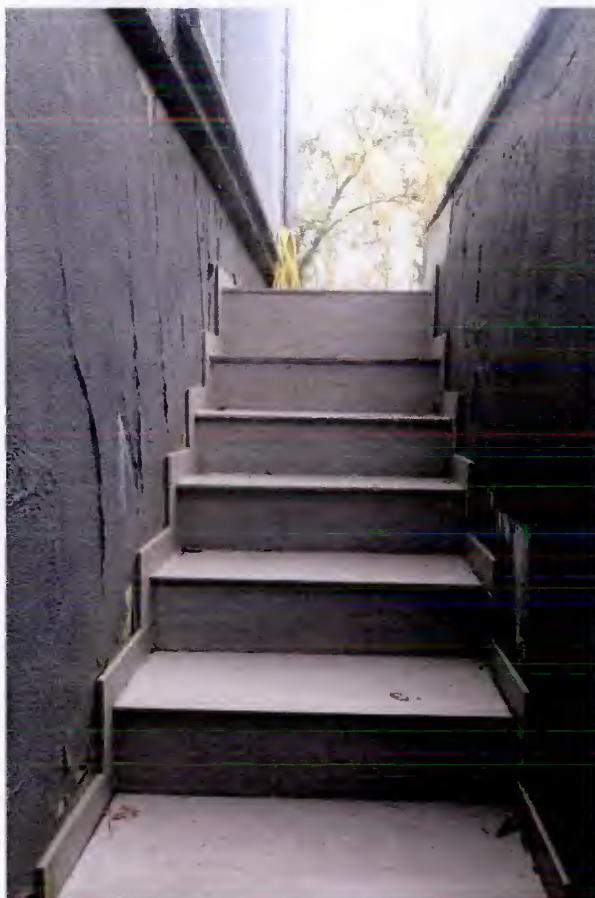
Abb. 54: Plattenbelag auf den Treppenstufen

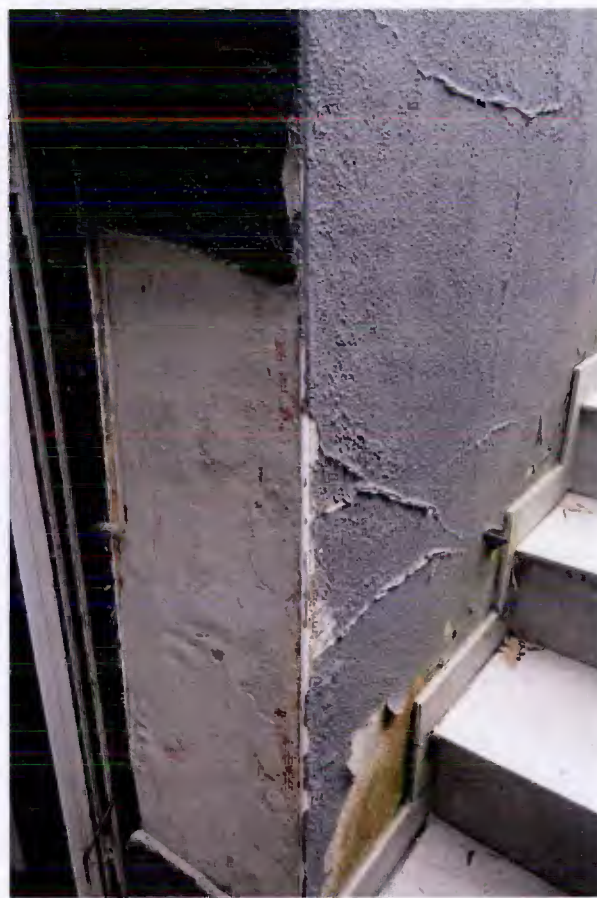
Abb. 55: abgelöster Wandputz im Kellerabgang

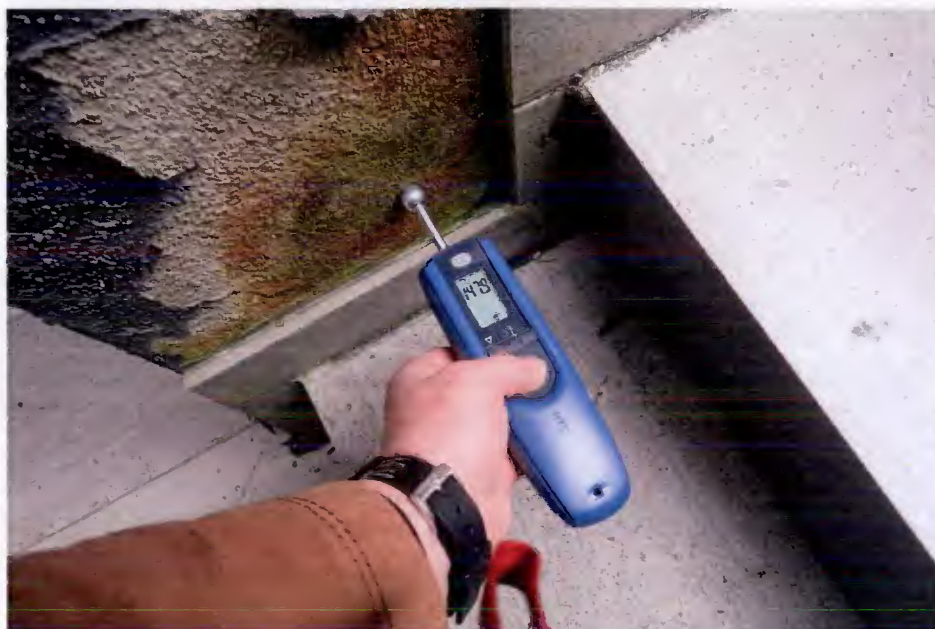
Abb. 56: 147,9 Digits Wandfeuchte oberhalb des Sockels (= nass)

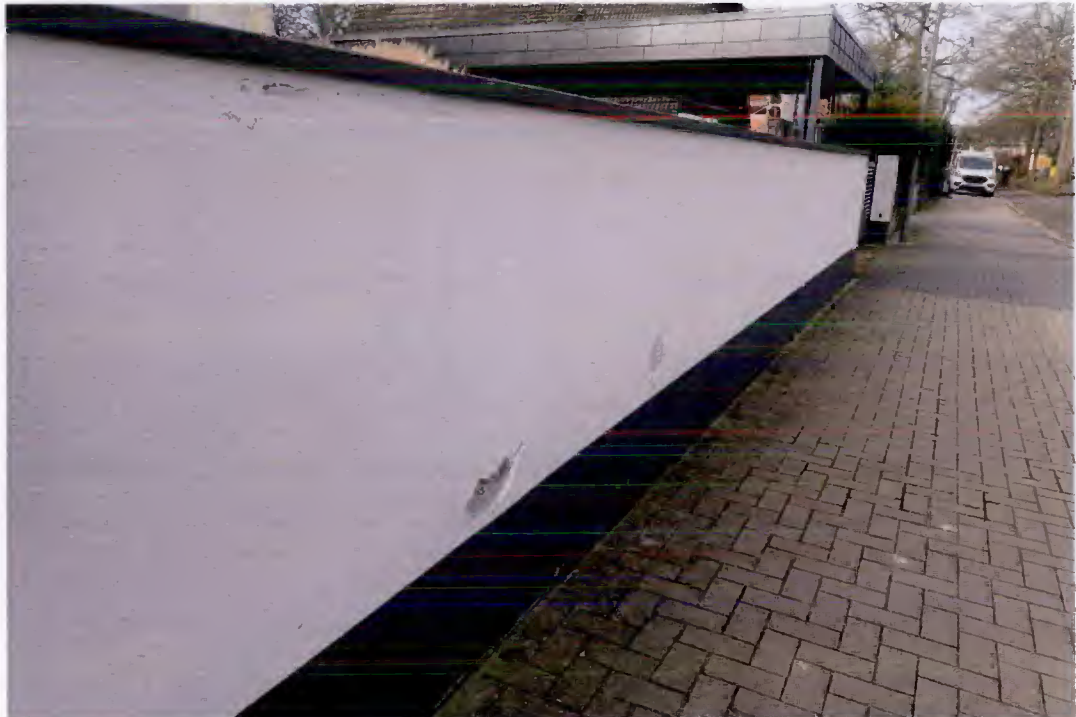
Die gemauerte Einfriedungsmauer weist trotz erst kürzlichem Neuverputz, Ablösungen und Blasen auf. Es liegen zwei Gründe hierfür vor. Die Schäden und Mängel im Sockelbereich auf beiden Mauerseiten sind durch die Kapillareigenschaft der verwendeten Mauersteine sowie des saugfähigen Verputzes entstanden. Die Schäden unterhalb der Betonplattenabdeckung rühren durch nicht wasserdichte Fugenstöße her.

Abb. 56: Putzschäden an der Einfriedungsmauer unterhalb der Abdeckung u. am Sockel

Der Feuchteschutz von oben kann durch den Einbau einer Abdichtung zwischen dem oberen Abschluss des Mauerwerks zur Unterseite der Abdeckplatten erfolgen. Gegen kapillar aufsteigende Feuchte müsste prinzipiell ebenfalls eine Horizontal Sperre eingefügt werden. Dies ist entweder durch Schleierinjektion oder das horizontale Eintreiben von Blechen möglich. Da diese Leistungen für eine Einfriedungsmauer nicht wirtschaftlich erscheinen, wird ein Sockelneuverputz mit einem Sanierputz als praktikabel angesehen, der über eine Feuchteregulierung verfügt und eine ausreichende Feuchteaufnahme mit Abtrocknung bietet.

| Sockelputz u. losen Putz abschlagen, Sanierputz-<br>auftrag, diffusionsoffener Sockelanstrich, Putz-<br>schäden ausbessern, Anstrich erneuern | pauschal netto ca. | <u>3.000,- €</u> |

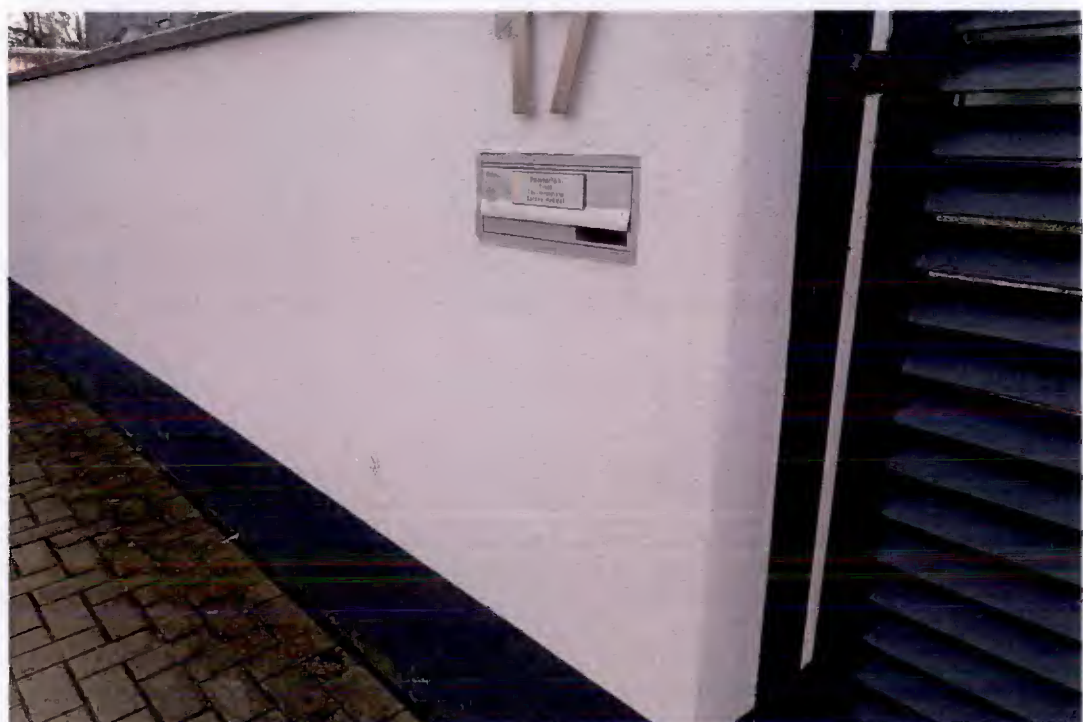
Abb. 57: Putzschäden an der Einfriedungsmauer im unteren Bereich

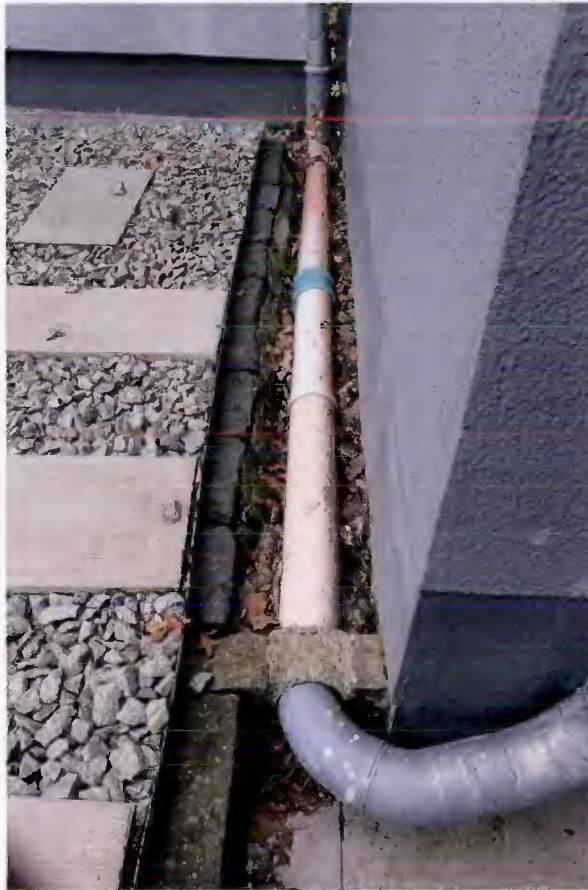
Die Grundleitung der Garagendachentwässerung ist durch UV-Licht verblichen und dadurch versprödet. Ein Rohrbruch ist sehr wahrscheinlich. Das Rohr ist auszutauschen und wenn möglich tiefer zu verlegen. Ist dies nicht möglich, so ist ein UV-beständiges stabiles Rohr mit ausreichend Gefälle zu verlegen. Eine Überdeckung mit Schotter ist vorteilhaft.

Abb. 58: nicht UV-beständiges Kanalgrundrohr

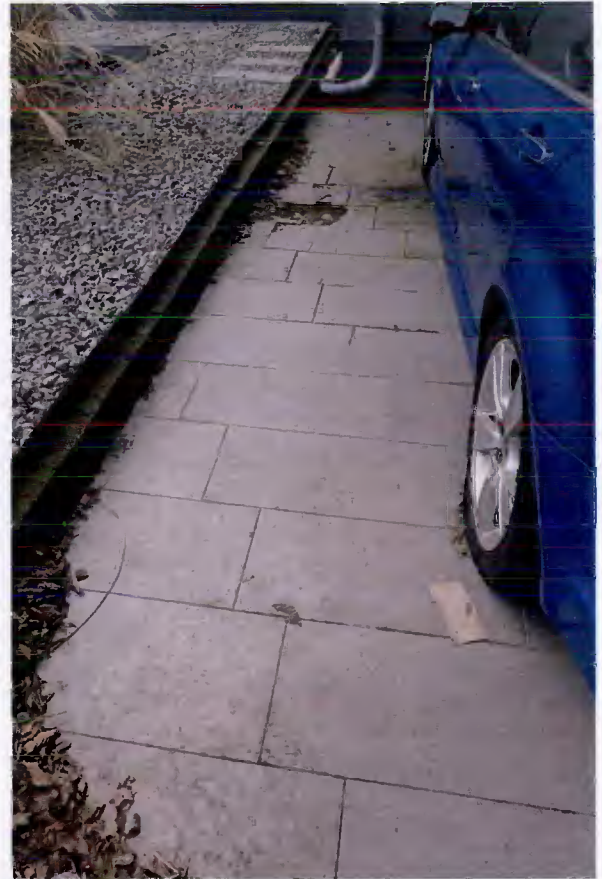
Im Carport werden gebrochene Bodenplatten festgestellt.

Abb. 59: nicht geeigneter Belag im Carport

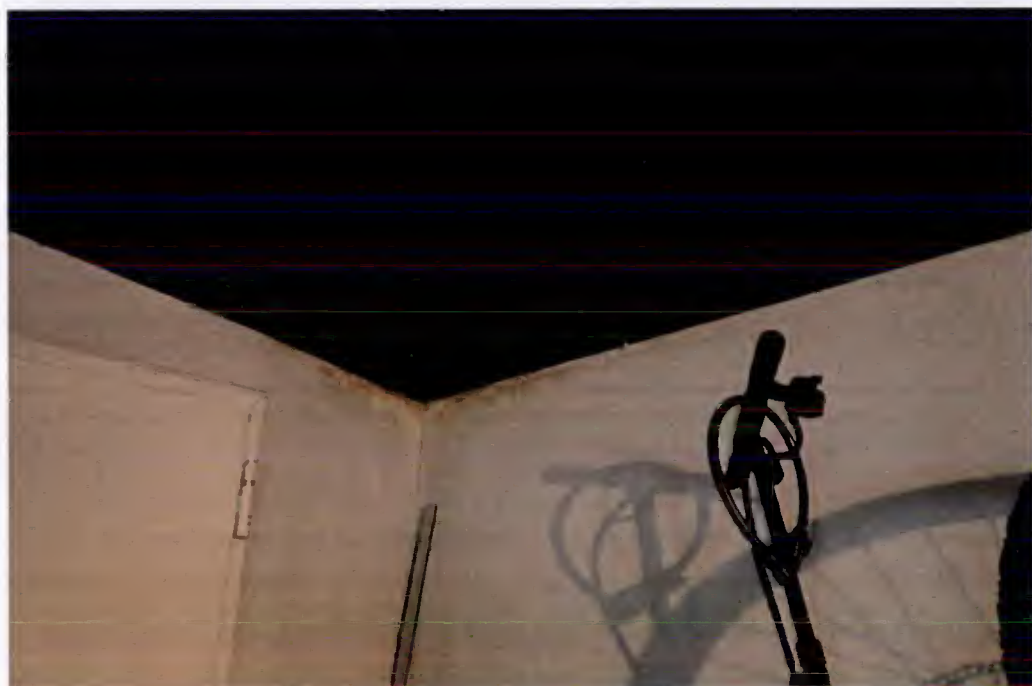
In der Garage werden zwei Stellen mit Feuchte festgestellt. Mit hoher Wahrscheinlichkeit sind Undichtigkeiten in der Dacheindeckung Ursache. Diese Undichtigkeiten sind zu überprüfen und zu beheben.

Abb. 60: Feuchteflecken im Garagenecke zum Dach

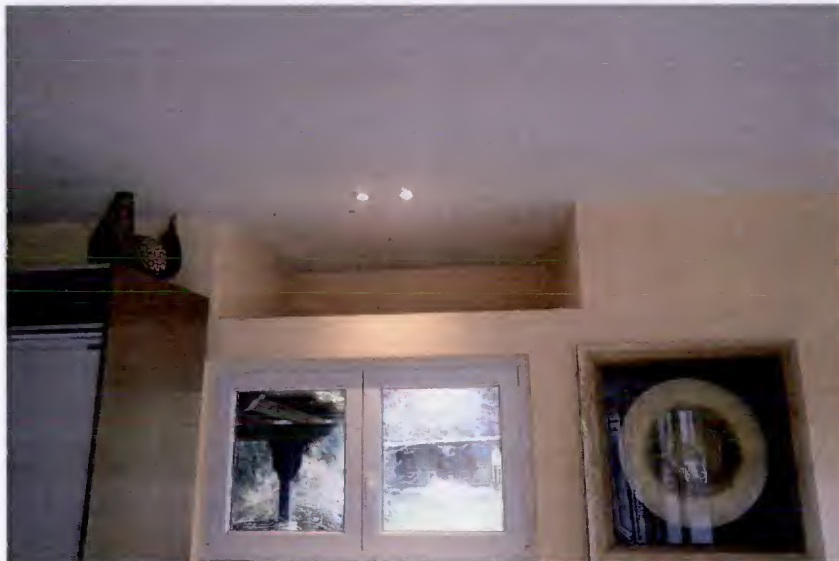
Im Treppenabgang zum Technikeller sowie an der südlichen Hallenstirnseite werden Stockflecke festgestellt, die Anzeichen von Schimmelpilzbefall aufweisen. Dies ist der hohen Luftfeuchte und den schlecht belüftbaren Bereichen in der Nische oberhalb des südlichen Schwimmbadfensters sowie dem offenen Treppenabgang zuzuordnen.

Abb. 62: Nische über dem Fenster der südlichen Schwimmbadwand m. Feuchteflecken

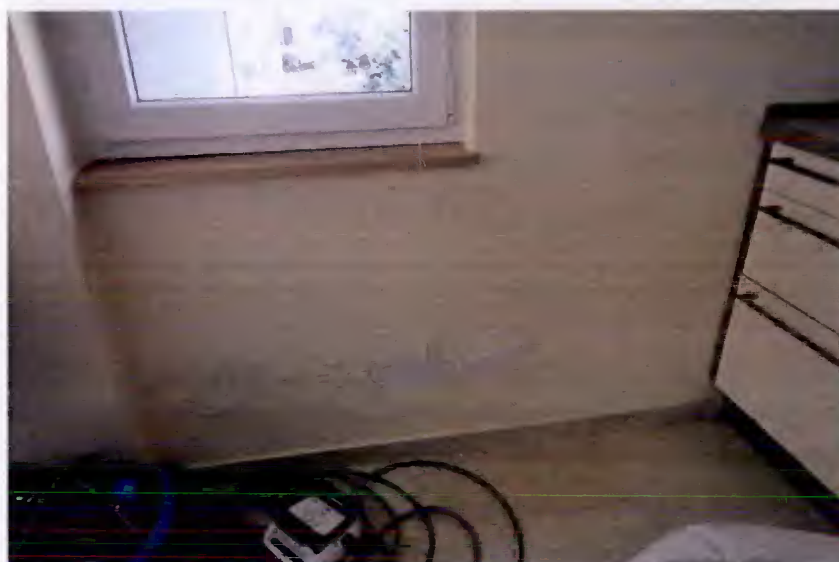
Abb. 63: Feuchteflecke u. Ausblühungen im Treppenabgangsbereich

Die Kondensat- und Schimmelbildung im Kellerabgang ist entweder durch zusätzliche Heizkörper oder durch Einbau von dichtschießenden Türen zur Vermeidung des Feuchte-transportes in die kühlen Bereiche zu verhindern.

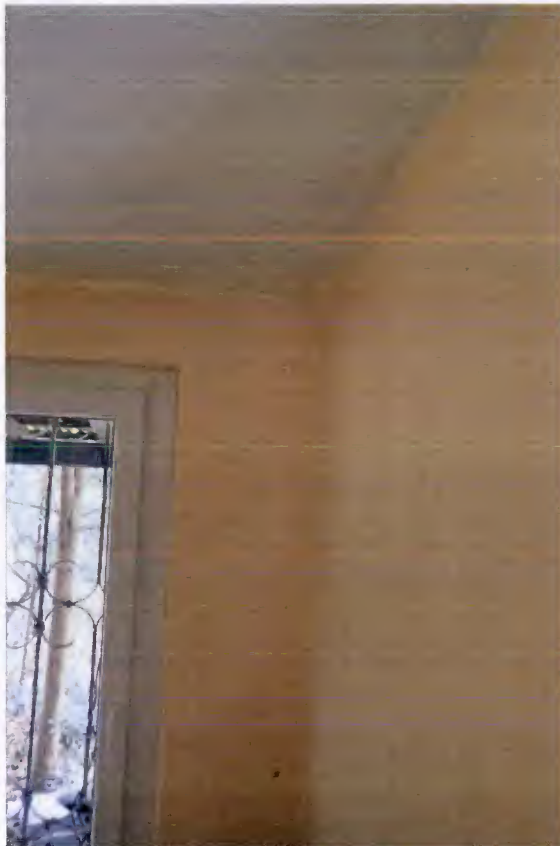
Abb. 64: Feuchteflecke in der Schwimmbadecke

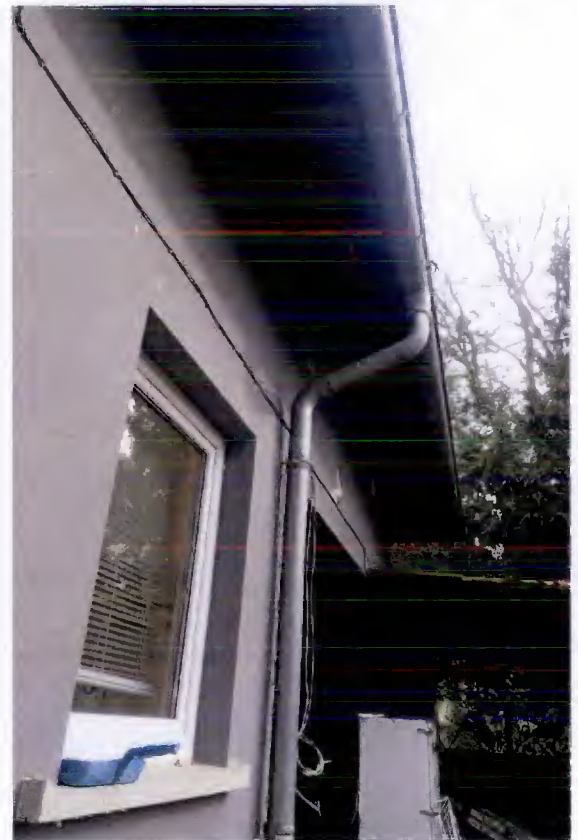
Erkannt werden einige Außenputzschäden und Farbablösungen an Nut- und Federbretter der Dachüberstanduntersicht. Dort fehlen zudem mehrere Insektengitter in den Zuluftöffnungen für den Dachraum.

Abb. 65: leichte Außenputzschäden

Die Außenputzschäden können partiell ausgebessert werden. Die Holzverkleidung der Dachüberstand-Untersicht ist auf Schäden oder Schädlingsbefall zu prüfen. Aufgrund der geringen erkannten Fehlstellen, wird von einer Ausbesserung und einem neuen Farbanstrich ausgegangen.

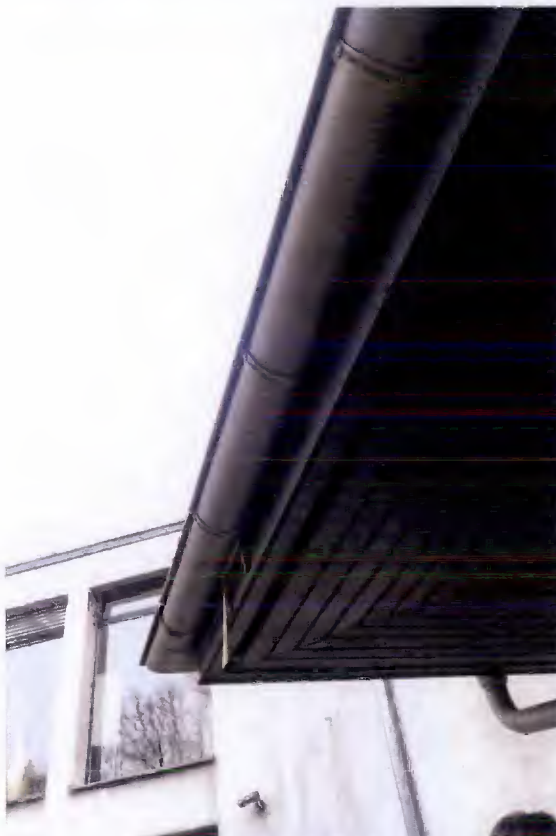
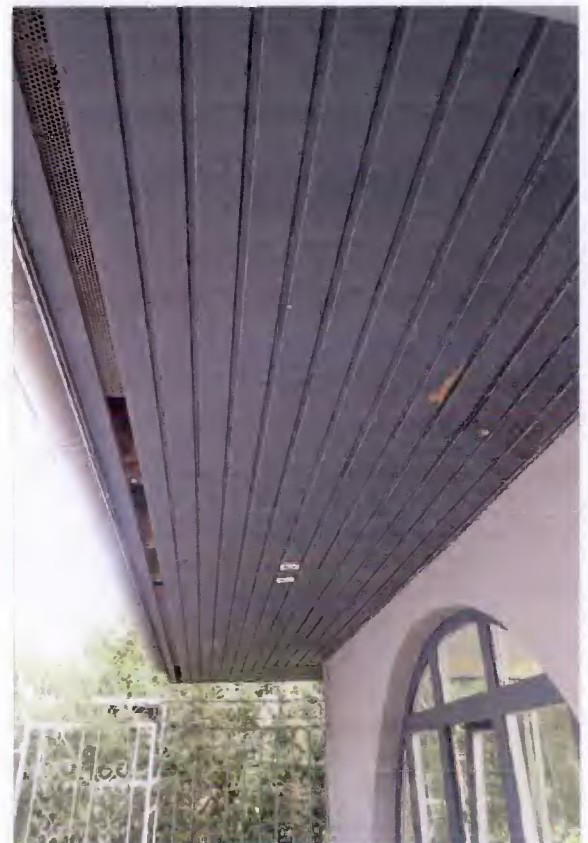
Abb. 66 u. 67: fehlendes Insektengitter in der Traufschalung u. Farbablösungen

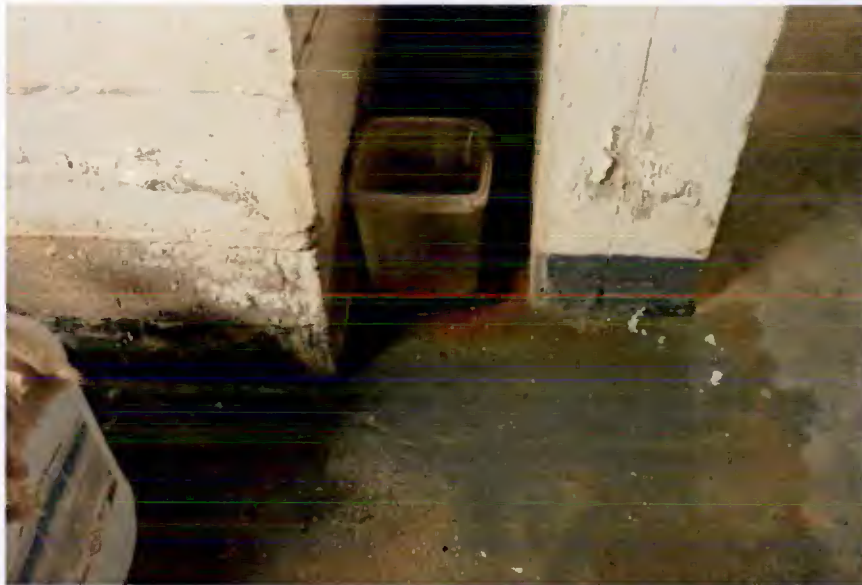
Im Untergeschoss der Schwimmhalle werden vereinzelte Feuchtestellen in der Betonaußenwand festgestellt. Auch auf dem Betonboden des Beckenumgangs und Technikbereichs sind Feuchtestellen und Feuchteränder sichtbar. Ob diese aufgrund der Wandundichten oder einem wasserdurchlässigen Bodenaufbau aufgetreten sind, kann nicht eindeutig geklärt werden.

Abb. 68: Feuchtemängel im Übergang Boden zur Beckenwand u. Pfeiler

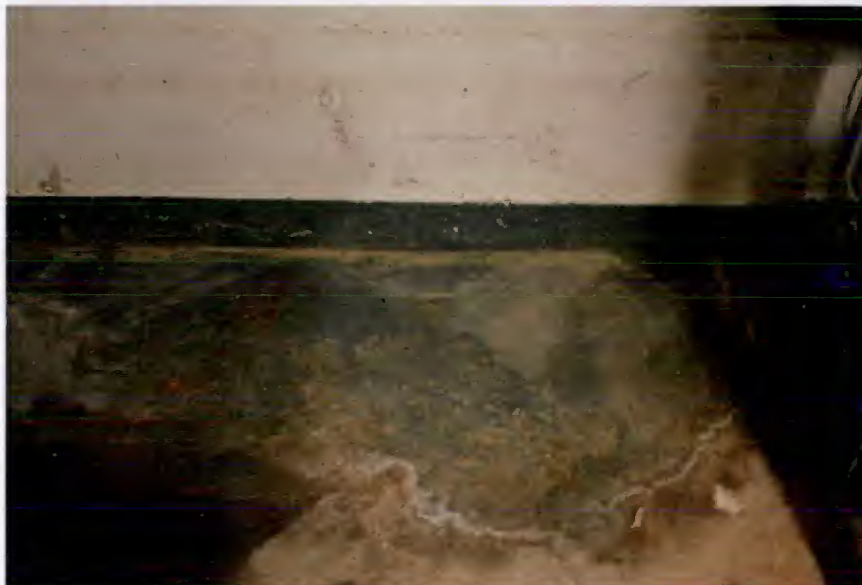
Abb. 69: Feuchteränder an Wand und Boden

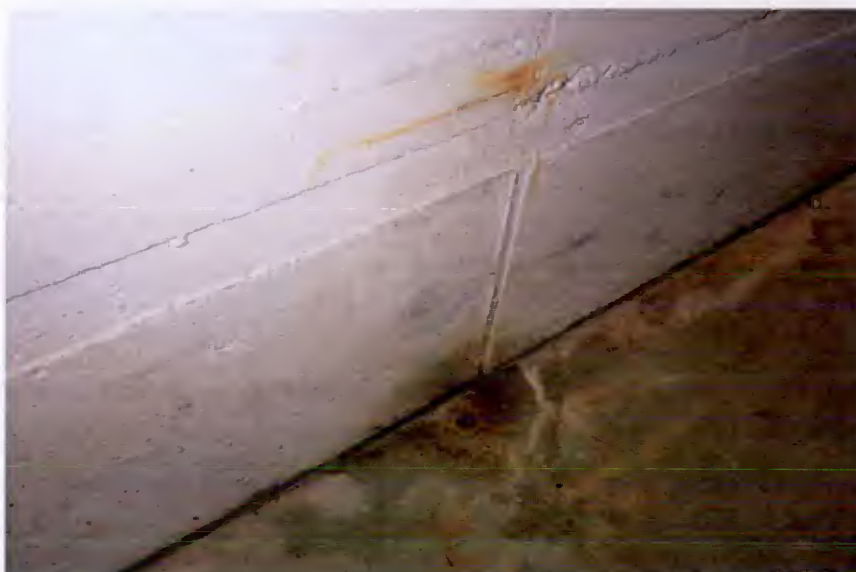
Abb. 70: Feuchtedurchtritt im Arbeitsfugenstoß der Kelleraußenwand der Schwimmbads
