## GUTACHTEN

– Aktenzeichen: 42 K 47 / 22 –

**Projekt-Nr.: BWSV 02/25**

| Adresse | Hochstädter Landstraße 17, 63454 Hanau |

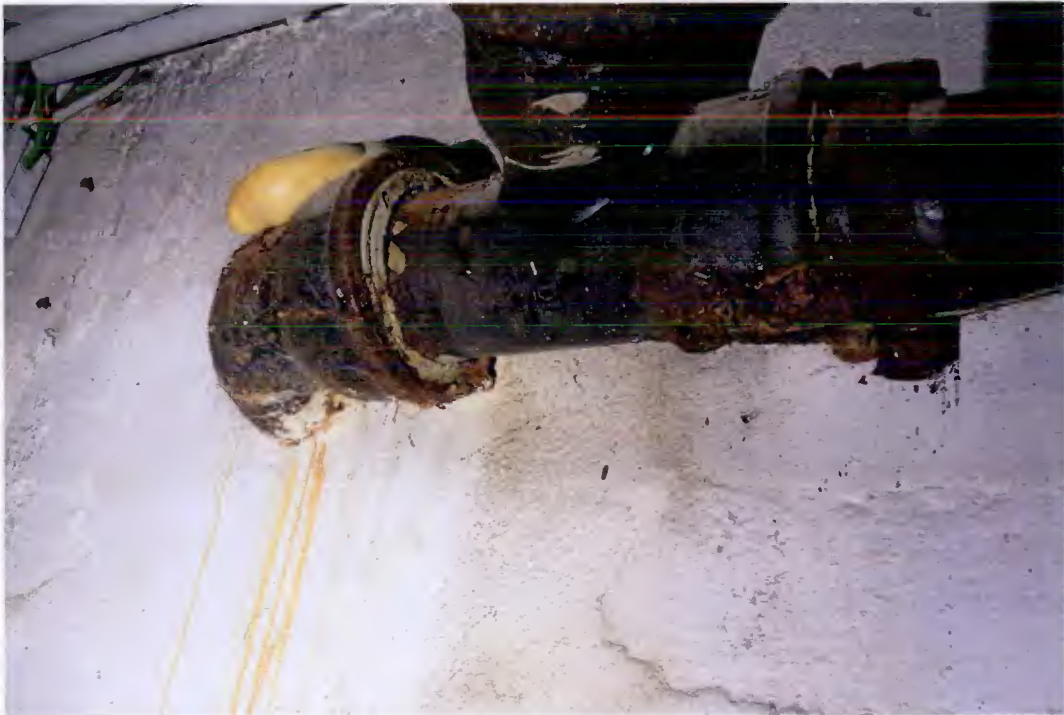
An den Entwässerungsrohren aus Grauguss werden starke Korrosionen festgestellt. Auch andere Bauteile der Schwimmbadtechnik haben technisch ihre Restnutzungsdauer erreicht. Es wird auch hier ein Austausch als sinnvoll erachtet.

Abb. 71: stark korrodierte Gusseisen-Entwässerungsrohrleitungen

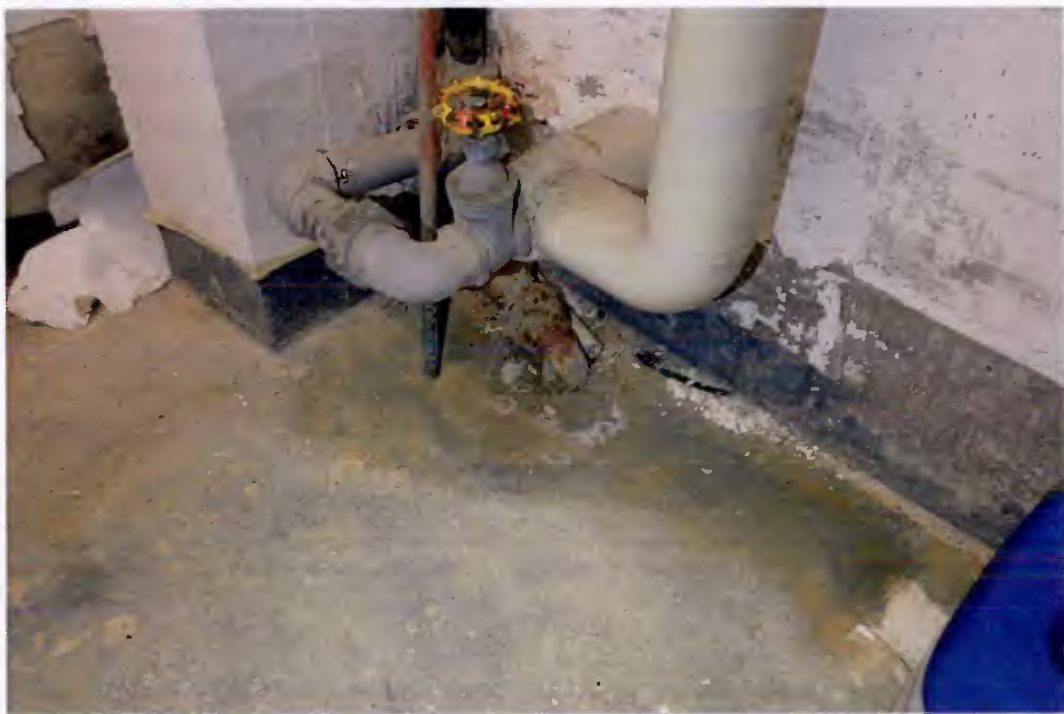
Abb. 72: Feuchteflecke auf dem Boden sowie veraltete Rohrleitungen u. Schieber
