Sachverständigenbüro
Dipl. -Ing. Architekt
Andreas Nasedy

Amtsgericht Wiesbaden; AZ: 61 K 32/25

EXPOSEE

Verkehrswertermittlung i.S.d. §194
BauGB im Zuge eines Zwangsver-
steigerungsverfahrens

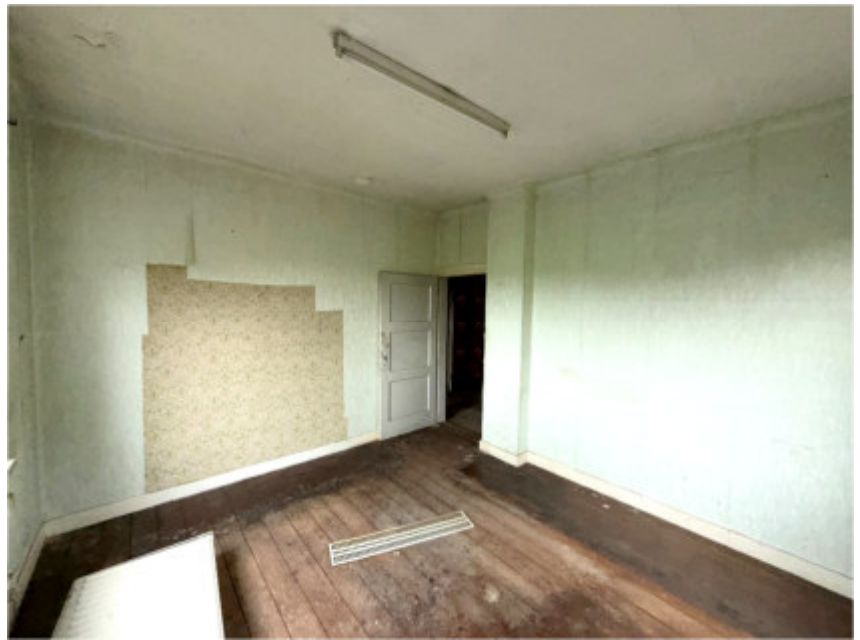
Abb. 3: Foto des SV; Raumbooberflächen überaltert/schadhaft, Heizkörper schadhaft und demontiert (Zimmer OG)

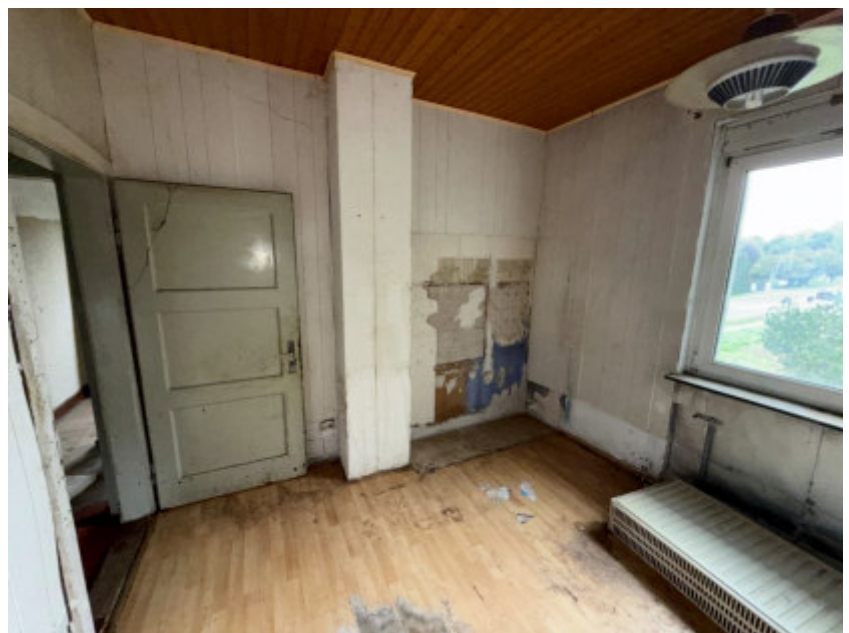
Abb. 4: Foto des SV; Raumbooberflächen überaltert/schadhaft, Heizkörper schadhaft und demontiert (Küche OG)
