Verkehrswertermittlung zum Zwecke der Zwangsversteigerung

61 K 37/24

3-Familienwohnhaus

Bürgermeister-Lang-Straße 13 64319 Pfungstadt

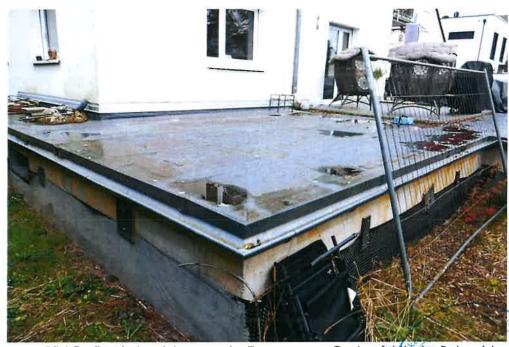
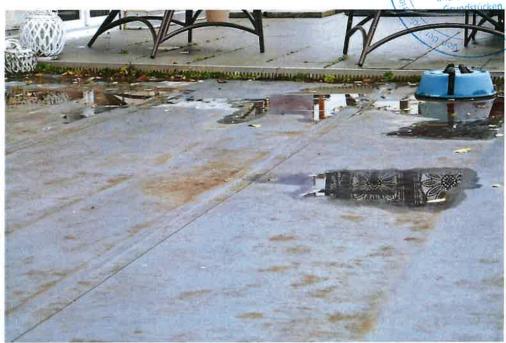
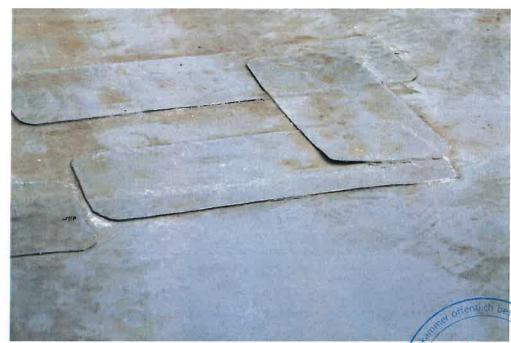
- Terrasse vor Wohnzimmer im EG nach Süden und Westen orientiert auf der Tiefgaragendecke
  - Hinweis: Die Absturzsicherung zum Garten fehlt, der Belag ist nur im Bereich der Terrasse aufgebracht, ansonsten ist die Abdichtung der Tiefgaragendecke ohne Belag und ohne Schutz, z. T. bereits geflickt.

Bild 5: die Absturzsicherung der Terrasse zum Garten fehrt, der Belagnist nur im Bereich der Terrasse aufgebracht, ansonsten ist die Abdichtung der Tiefgaragendecke ohne Belag und ohne Schutz, z. 1. geflickt ständ

Bild 6: die Absturzsicherung der Terrasse zum Garten fehlt, der Belag ist nur im Bereich der Terrasse aufgebracht, ansonsten ist die Abdichtung der Tiefgaragendecke ohne Belag und ohne Schutz, z. T. geflickt

Bild 7: die Absturzsicherung der Terrasse zum Garten fehlt, der Beland ist nur im Bereich der Terrasse aufgebracht, ansonsten ist die Abdichtung der Tiefgaragendecke ohne Belag und ohne Schutz, z. Tz geflicktung von bebauter

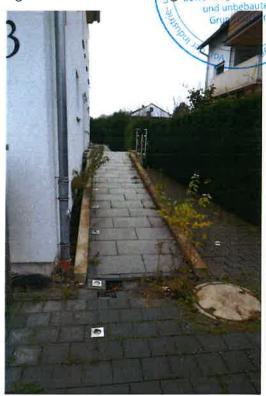
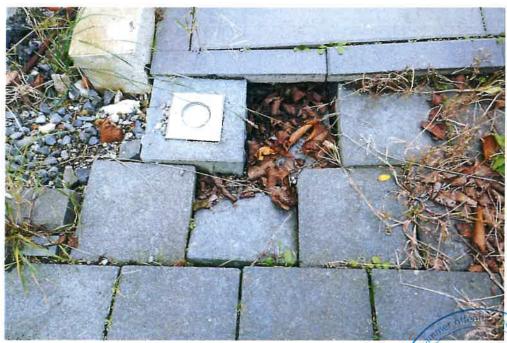
- seitlich zum Haus: Rampe Beton mit Betonplattenbelag, am Antritt der Rampe hat sich das Pflaster gesenkt, ca. 15 cm (Stolpergefahr), dringend zu egalisieren, im Bereich des Briefkastens ist ebenfalls das Pflaster abgesenkt, auch hier Stolpergefahr Hinweis: die Rampe ist nicht behindertengerecht, da zu steil

Bild 8: seitlich zum Haus: Rampe Beton mit Betonplattenbelag, am Antritt der Rampe hat sich das Pflaster gesenkt, ca. 15 cm (Stolpergefahr), dringend zu egalisieren, im Bereich des Briefkastens ist auch das Pflaster gesenkt, hier ebenfalls Stolpergefahr

Bild 9: seitlich zum Haus: Rampe Beton mit Betonplattenbelag, am Antritt der Rampe hat sich das Pflaster gesenkt, ca. 15 cm (Stølpergefahr) dringend zu egalisieren, im Bereich des Briefkastens ist auch das Pflaster gesenkt, hier ebenfalls Stolpergefahr und unbebauten Grundstücken

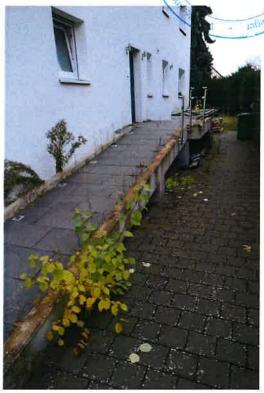
Bild 10: die Rampe ist nicht behindertengerecht, da zu steil

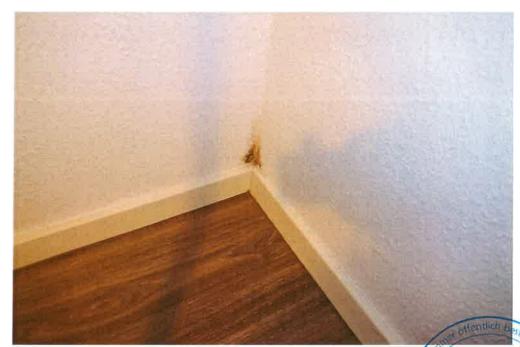
- Entwässerung der Dachterrasse: kein Notüberlauf erkennbar, Belaaz. T. mit Bewuchs
- im Wohn-Esszimmer in der Südwestecke im Sockelbereich Stockfleckenbildung mit Feuchtigkeitsschaden, dieser würde immer auftreten, wenn es regnet, offensichtlich Undichtigkeit im Bereich des Anschlusses der Dachterrasse

Bild 11: im Wohn-Esszimmer in der Südwestecke im Sockelbereich Stockfleckenbildung mit Feuchtigkeitsschaden, dieser würde immertoffmann auftreten, wenn es regnet, offensichtlich Undichtigkeit im Bereich Bewertung von bebauten und unbebauten

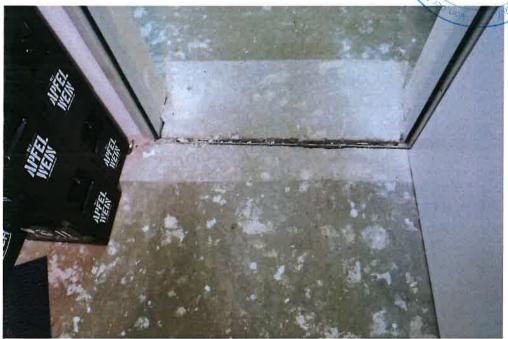
Bild 12: im KG fehlt z. T. der Wandbelag, der Bodenbelag fehlt insgesamt

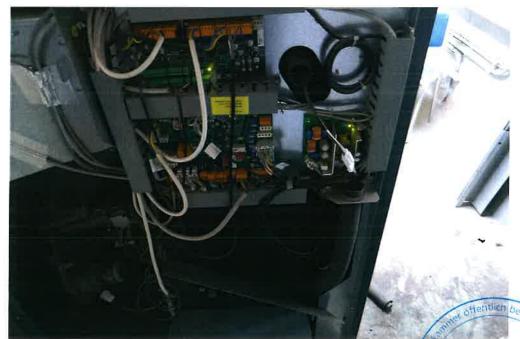
Bild 13: Pelletsheizung: Abdeckung Steuerungskasten fehlt, offensichtlich Störungsbeseitigung

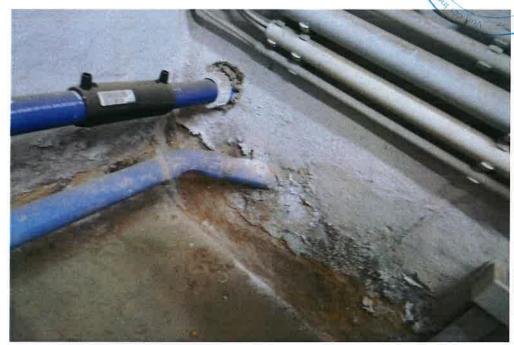
Bild 14: im KG Sockelbereich mit Putzschäden und Aussalzungen der ursprünglichen Bauzeit ca. der 60er Jahre entsprechend

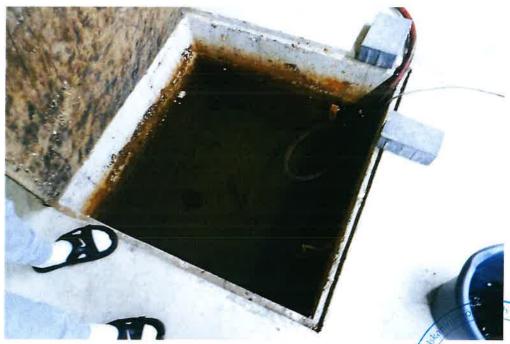
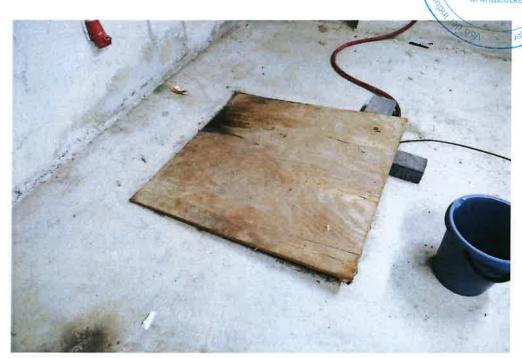
- im KG Sockelbereich mit Putzschäden und Aussalzungen der ursprünglichen Bauzeit ca. der 60er Jahre entsprechend
- im hinteren Bereich der Tiefgarage: ein Schacht, welcher provisorisch mit einer Holzplatte bedeckt ist, in diesem steht Wasser sowie eine Tauchpumpe, welche mutmaßlich das Wasser abpumpen soll, Herkunft des Wassers unklar

Bild 15: im hinteren Bereich der Tiefgarage: ein Schacht, welcher provisorisch mit einer Holzplatte bedeckt ist, in diesem steht Wasser und eine Tauchpumpe, welche das mutmaßlich das Wasser abpumpen behäuter und unbehauten soll, Herkunft des Wassers unklar Grundstücken

Bild 16: im hinteren Bereich der Tiefgarage: ein Schacht, welcher provisorisch mit einer Holzplatte bedeckt ist, in diesem steht Wasser und eine Tauchpumpe, welche das mutmaßlich das Wasser abpumpen soll, Herkunft des Wassers unklar

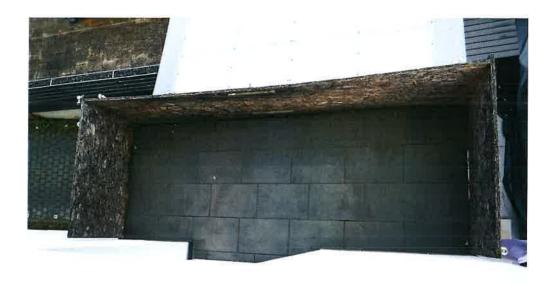
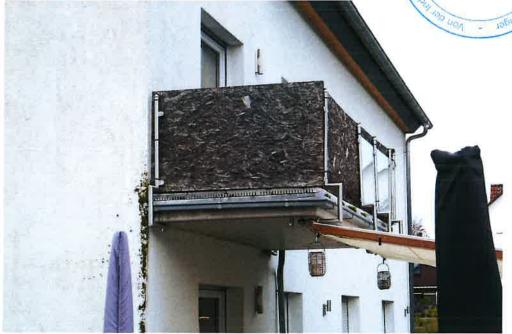
- Balkon im 1. OG ist nicht nutzbar, da Absturzsicherung mangelhaft (OSB-Platte) nur provisorisch befestigt
- Mieten werden derzeit um ca. 10 % gekürzt aufgrund der Mängel

Bild 17: Balkon im 1. OG ist nicht nutzbar, da Absturzsicherung mangelhaft (OSB-Platte) nur provisorisch befestigt

Bild 18: Balkon im 1. OG ist nicht nutzbar, da Absturzsicherung mangelhaft (OSB-Platte) nur provisorisch befestigt

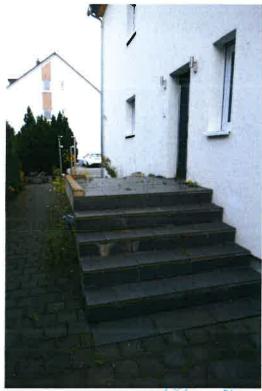
- freistehende Briefkastenanlage in Edelstahlausführung mit Klingel und Videosprechanlage vor dem Gebäude
- Geländer an der Rampe und Außentreppe fehlt, Absturzgefahr! dringend, zumindest provisorisch, zu sichern

Bild 19: Geländer an der Rampe und Außentreppe fehlt. Absturzgefahrt. dringend, zumindest provisorisch, zu sichern
