## Kurzexposee zum Wertgutachten

64 K 3/25

| Anschrift | Bei der Kirche 5<br>34388 Trendelburg<br>OT Stammen |
| Objektart: | freistehendes Einfamilienhaus,<br>zweigeschossig, teilunterkellert,<br>Dachgeschoss nicht ausgebaut |

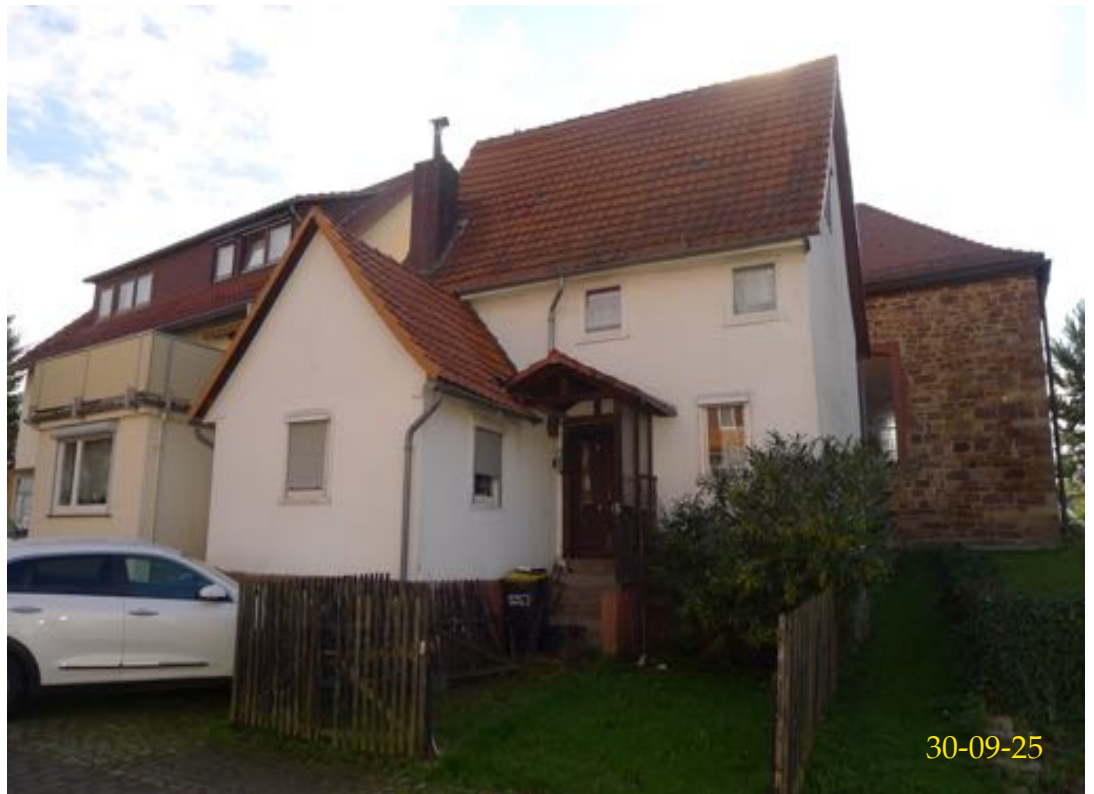
Die Putzfassade zur Straßenseite ist überwiegend intakt. An der Nord-Ostseite sind an mehreren Stellen Putzschäden, Abwitterungen bzw. Abblättern des Anstrichs erkennbar. An der Süd-Ostfassade sind diverse senkrecht verlaufende Putzrisse erkennbar.

Straßenansicht  
von Nord-Westen

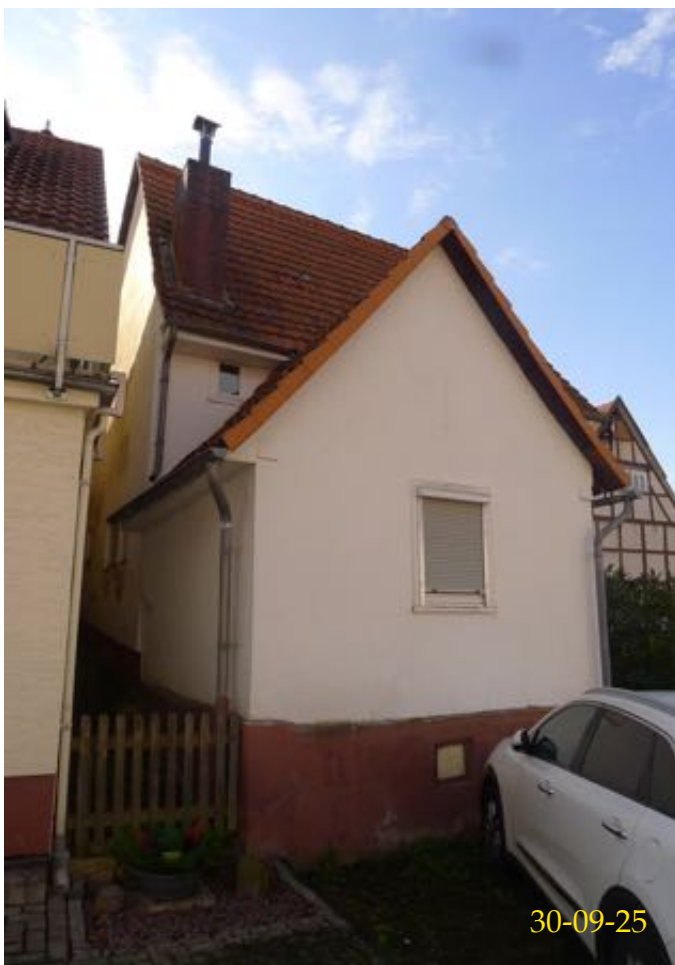
Straßenansicht  
von Norden

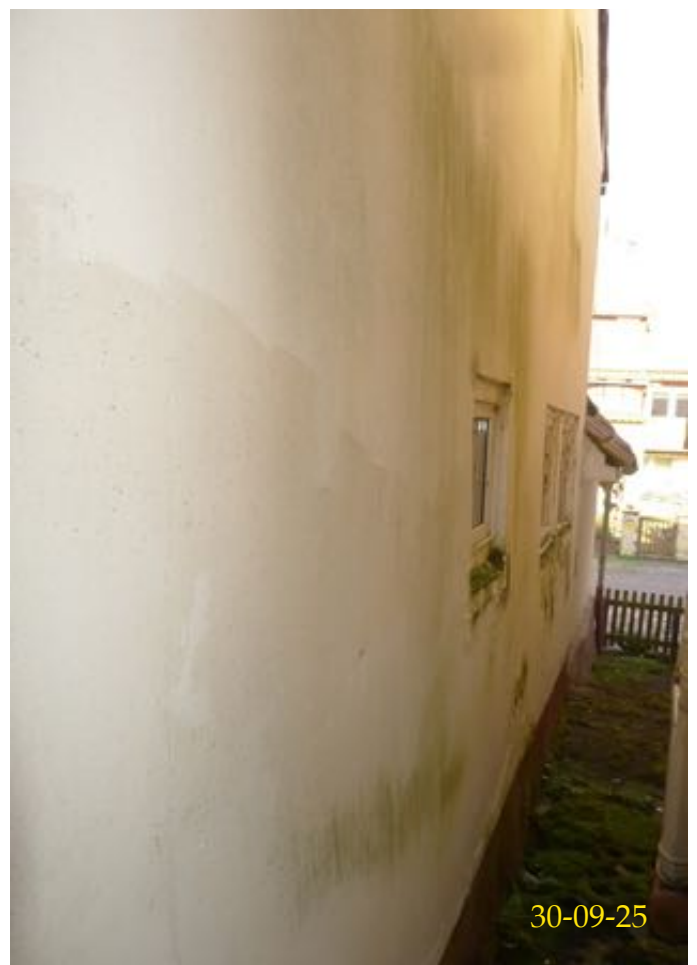
Giebel  
Nord-Ost-Seite

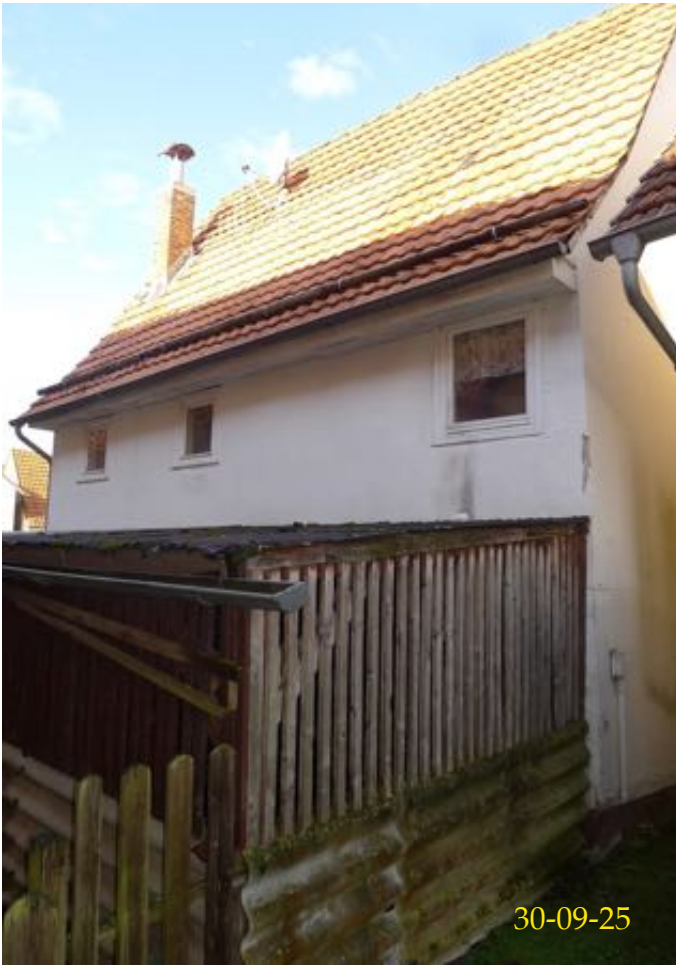
Ansicht  
von Süd-Osten

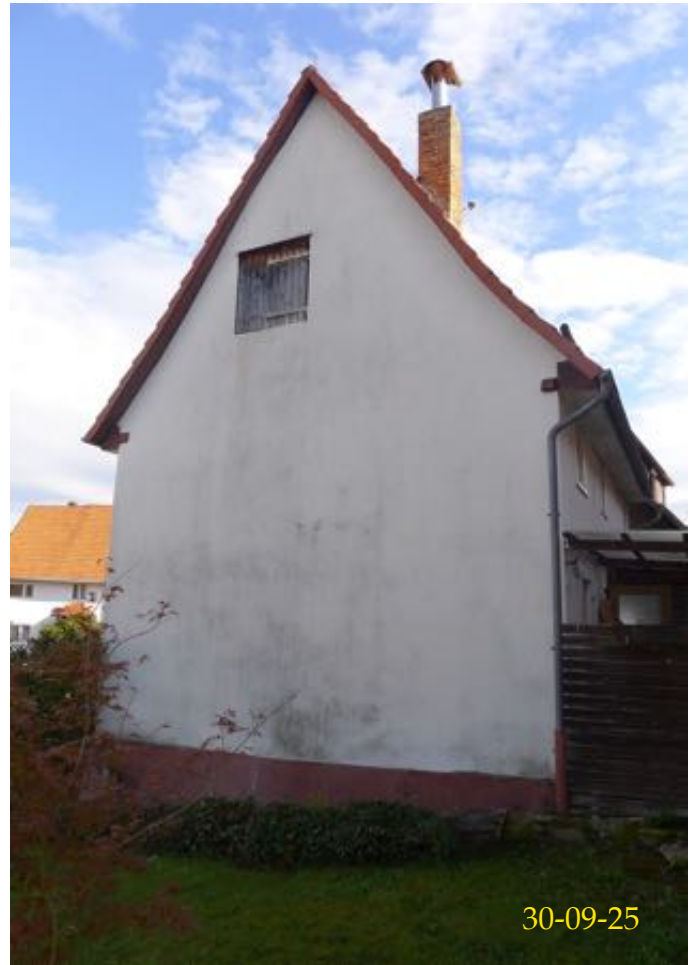
Giebel  
von Süd-Westen

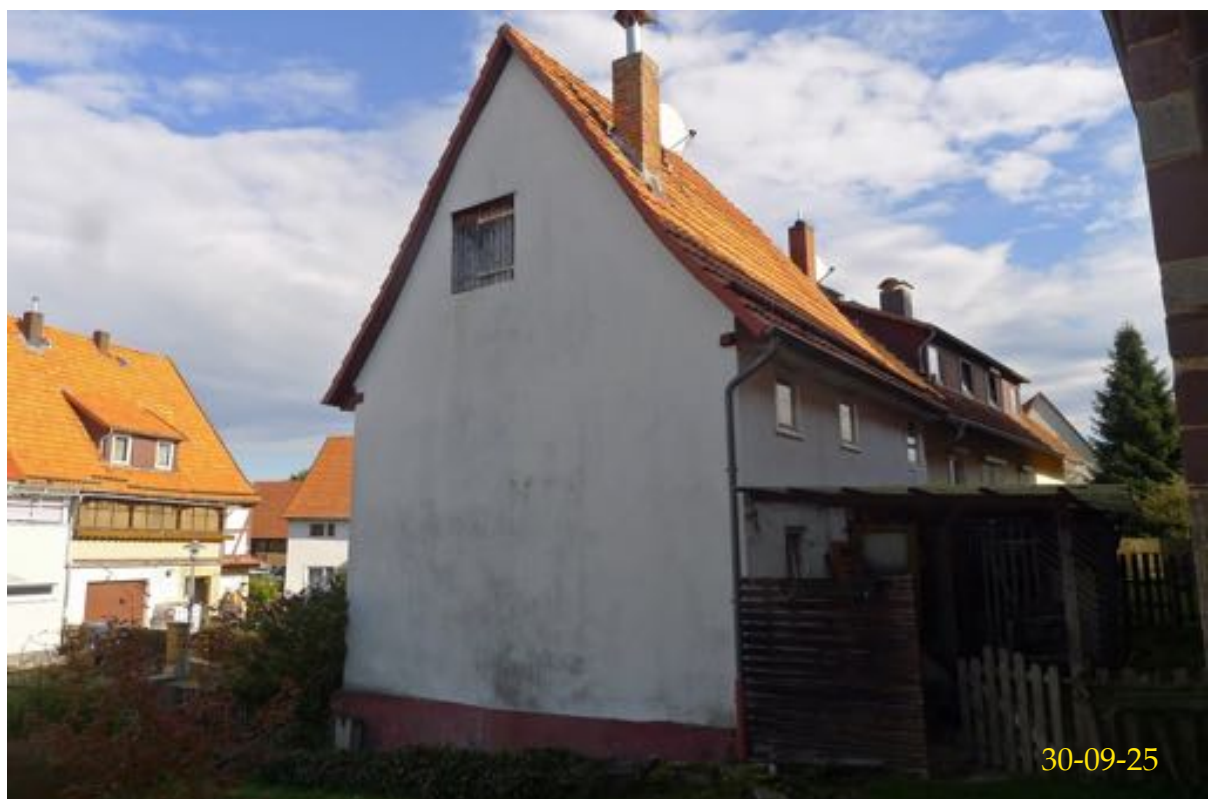
Ansicht  
von Süden
