Kurzexposee zum Wertgutachten

64 K 13/23

Anschrift	Steinstraße 52 34385 Bad Karlshafen OT Helmarshausen
Objektart	Dreigeschossiges Längsdielenhaus mit Speicherobergeschoss sowie zwei Nebengebäude, zweigeschossig mit Pultdach
Wohnfläche	unbekannt
Nutzfläche	unbekannt
Flurbezeichnung	Gemarkung Helmarshausen Flur 8, Flurstück 143/4
Grundstücksgröße	503 m ²
Ermittelter Verkehrswert:	1,-- €

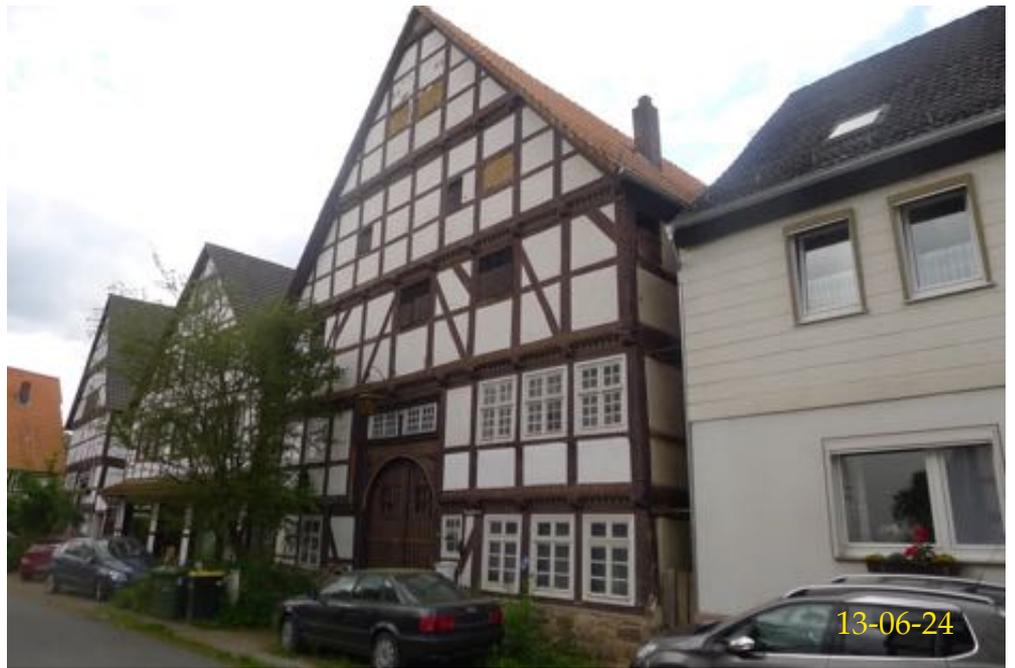
Straßenansicht
von Nord-Westen

An der **Sichtfachwerkfassade an der Straßenseite** ist an einigen Fachwerkfeldern der Putz abgefallen und der Anstrich der Fachwerkkonstruktion ist stellenweise abgewittert.
