Auftraggeber:  
 Amtsgericht Kassel Außenstelle Hofgeismar

Exposé zum Gutachten  
 Aktenzeichen: 64 K 14,19-21/24 ←

Einfamilienwohnhaus mit Einliegerwohnung und Wirtschaftsgebäude  
 (Teil einer Gesamtanlage / Denkmalschutz)  
 sowie ein  
 unbebautes (Erschließungs-) Grundstück (anteilig überbaut)

Lage	34385 Bad Karlshafen - Helmarshausen, Poststraße 66	
Grundbuch- bezeichnung	Gemarkung:	Helmarshausen
	Flur:	8
	Flurstücke:	110/2 und 110/3
	Grundstücksgrößen:	338 m <sup>2</sup> und 137 m <sup>2</sup>
Eigentumsverhältnisse	bekannt

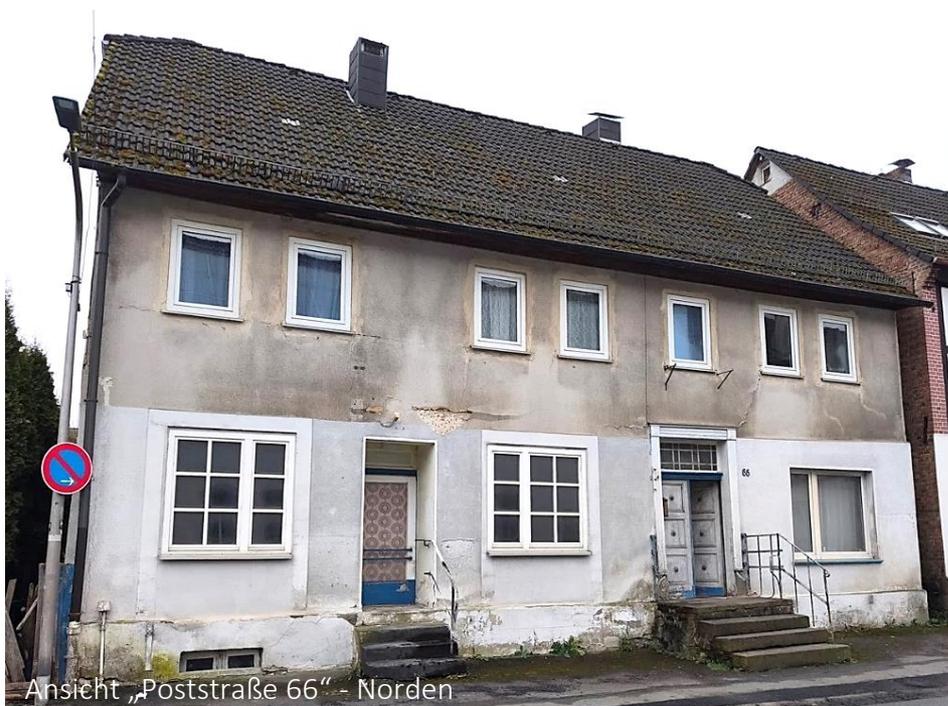
Ansicht „Poststraße 66“ - Norden

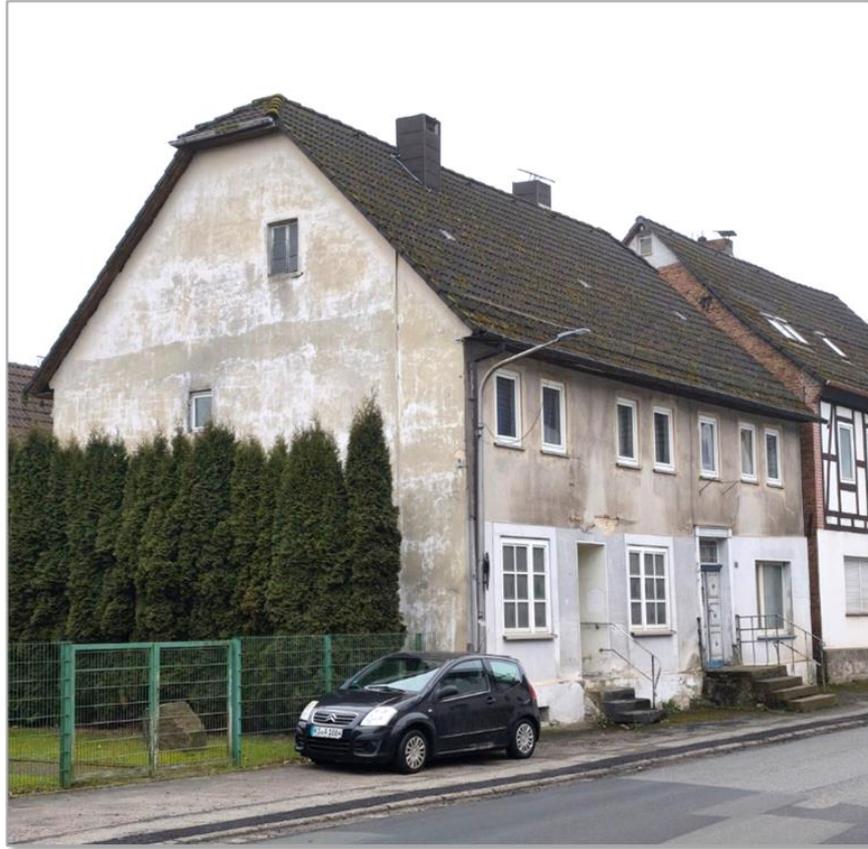
Bild 1 / Straßenansicht Norden

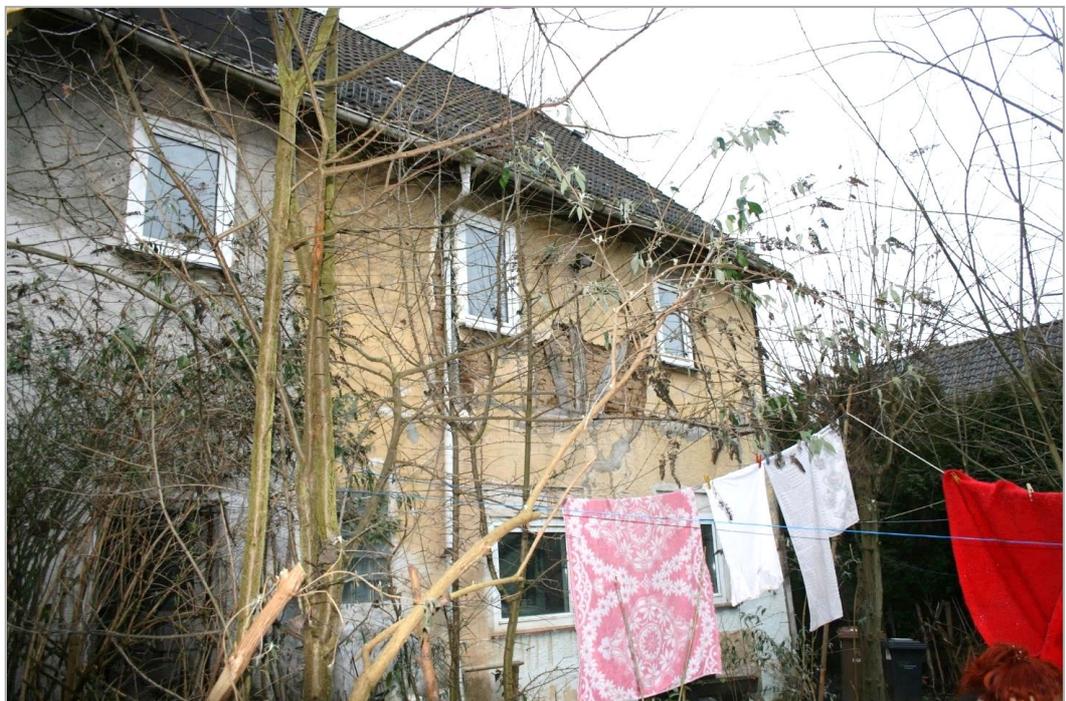
<b>Wohnhaus</b> Zustand des Gebäudes:	Bezüglich des Wohnhauses besteht, augenscheinlich zum Ortstermin ein erkennbarer, überdurchschnittlich hoher Instandhaltungs- u. Reparaturstau. Die Schäden und Instandhaltungsrückstände beziehen sich sowohl auf den Zustand der Ausstattung, teils der (Fassaden-) Konstruktion als auch auf die technische Gebäudeausstattung (siehe vorbeschriebene „Modernisierungsmaßnahmen / Mängel und Schäden“).
<b>Nebengebäude / Wirtschaftsteil</b> Zustand des Gebäudes:	Bezüglich des Wirtschaftsteiles besteht, augenscheinlich zum Ortstermin ein erkennbarer, mittlerer - erhöhter Instandhaltungs- u. Reparaturstau (siehe vorbeschriebene „Modernisierungsmaßnahmen / Mängel und Schäden“). Bei dem Gebäude ist grundsätzlich von einer soliden Konstruktion auszugehen. Die größeren Schäden im <u>Fassadenbereich</u> können jedoch Ursachen bezogen (nicht im Rahmen der Wertermittlung zu verifizieren) auch erhöhte Sanierungskosten (welche ggf. <u>über</u> den in diesem Gutachten genannten Kostenansätzen hinaus gehen) mit sich bringen. Auch ist es möglich, dass ggf. erhöhte Mittel für den <u>Kanalanschluss</u> der <u>Dachentwässerung</u> erforderliche werden (ebenfalls nicht im Rahmen der Wertermittlung zu verifizieren - ob Schäden vorliegen oder ein nutzbarer Bestand noch gegeben ist).

Bild 2 / Hofansicht Süden - Wohnhaus

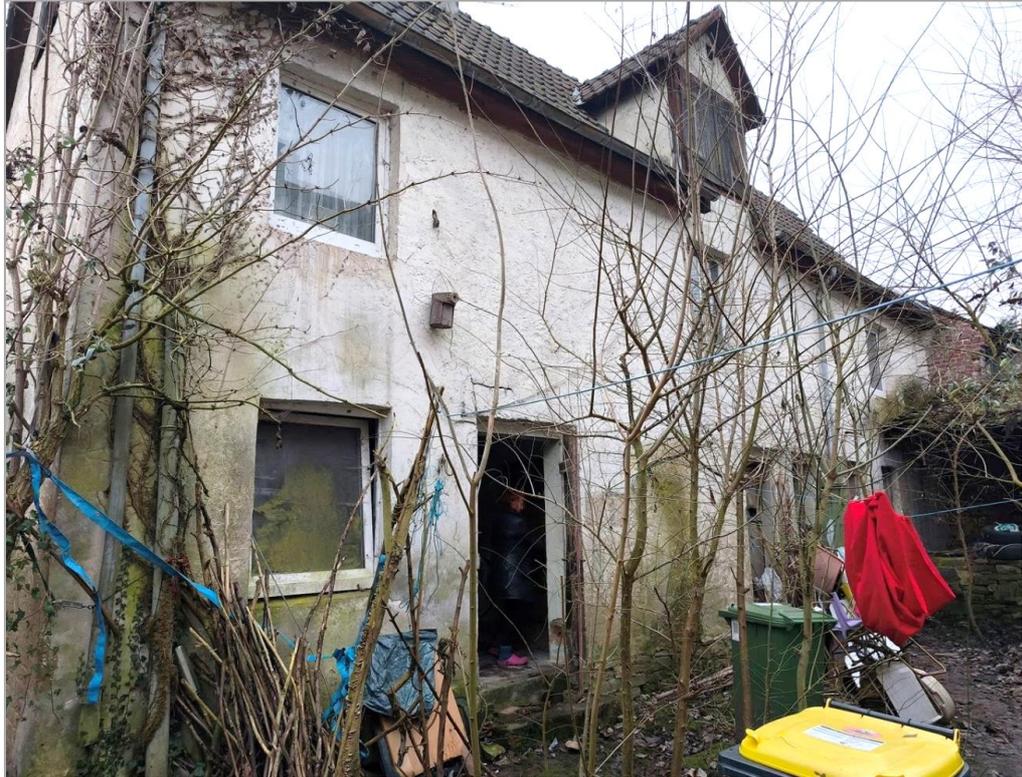
Bild 3 / Hofansicht Norden - Wirtschaftsteil

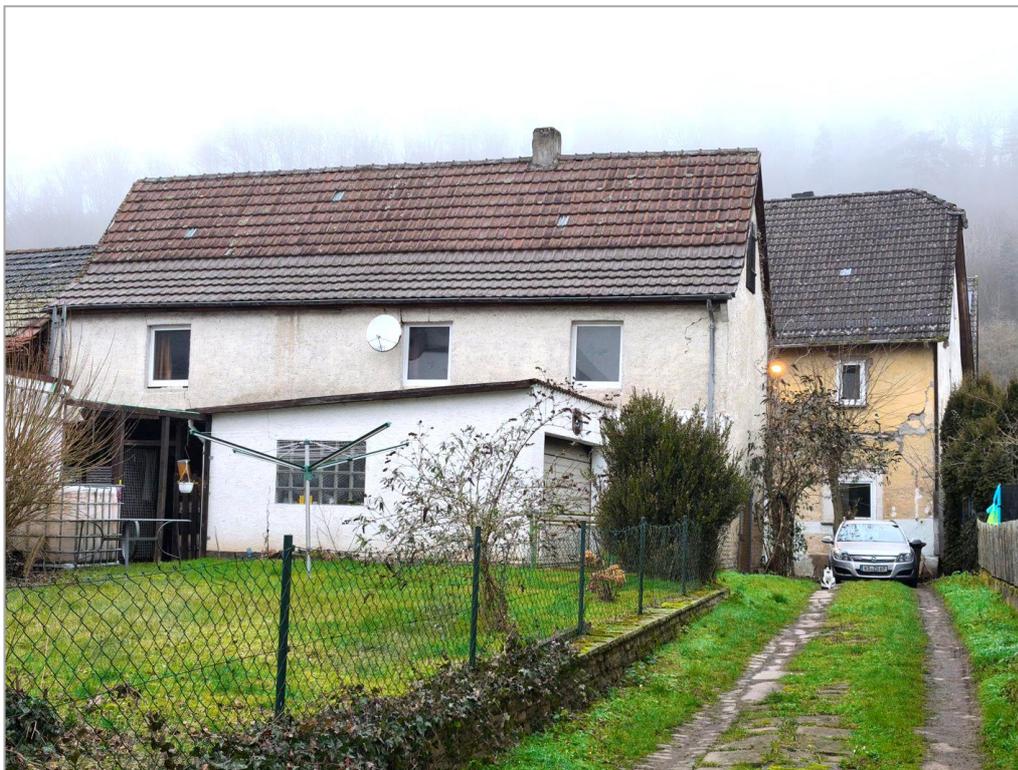
Bild 4 / Erschließungsgrundstück; Wirtschaftsteil;  
hinten: Wohnhaus; (Garage ist nicht Bestandteil der Bewertung)
