Auftraggeber:  
 Amtsgericht Kassel Außenstelle Hofgeismar

Exposé zum Gutachten  
 Aktenzeichen: 64 K 21/23 ←

Objektart	Einfamilienwohnhaus mit Funktions-(Wirtschafts-)Bereich (Kulturdenkmal)	
Lage	34369 Hofgeismar-Carlsdorf, Oberdorf 1	
Grundbuchbezeichnung	Gemarkung:	Carlsdorf
	Flur:	3
	Flurstück:	55
	Grundstücksgröße:	915 m <sup>2</sup>
Eigentumsverhältnisse	bekannt

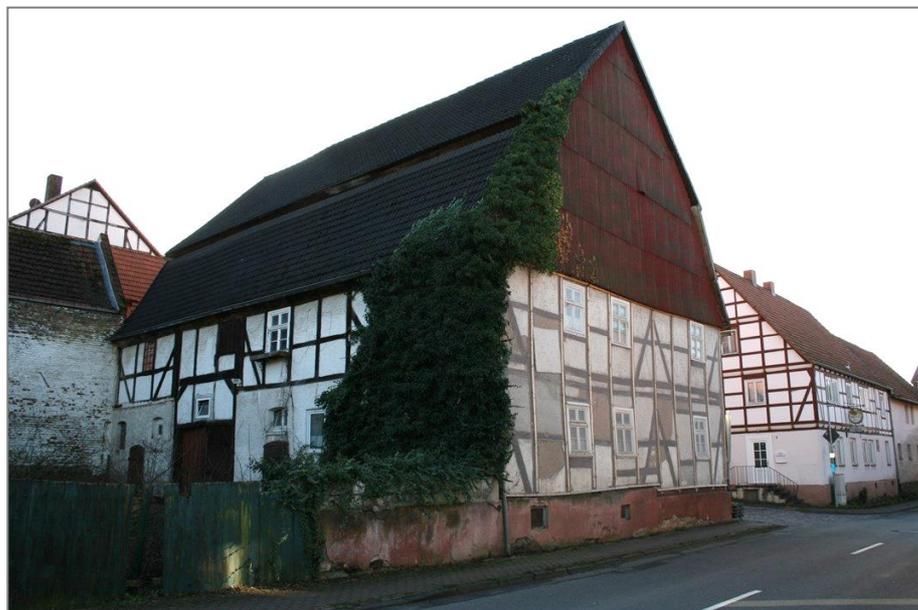
Bild 2 / Ansicht Nord

Bezüglich des Hauptgebäudes besteht, augenscheinlich und soweit zum Ortstermin erkennbar, ein überdurchschnittlicher Instandhaltungs- u. Reparaturstau. Teilweise wurden Wände und Installationen frei gelegt und Sanierungsarbeiten begonnen. Eine Bewohnbarkeit ist aktuell nicht gegeben. Am Nord-Giebel wurden Sicherungsmaßnahmen gegen herunter fallenden Fassadenputz ergriffen.

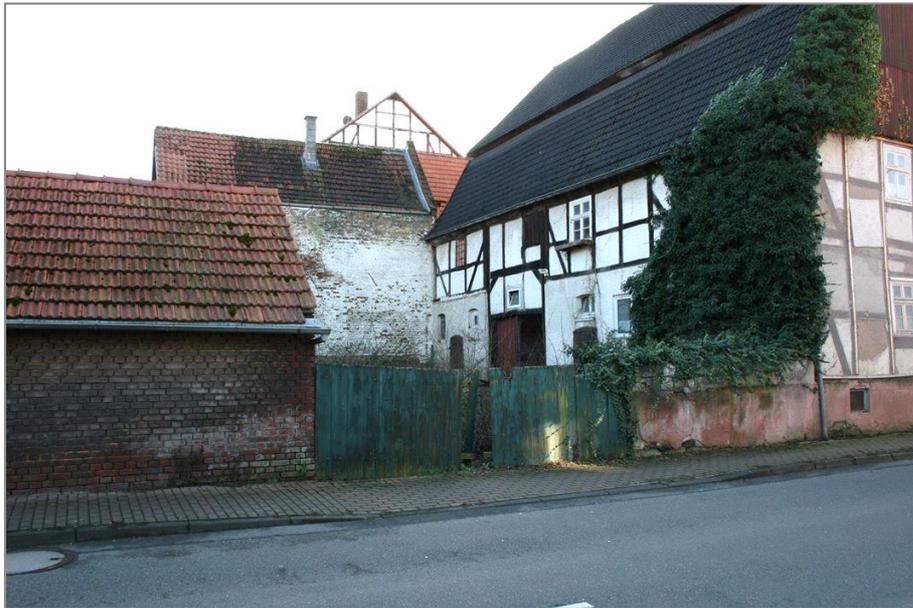
Nebengebäude:	Im Hof befinden sich 2 Nebengebäude zur wirtschaftlichen Nutzung. Beide werden mindestens mit einem Baujahr um 1900 geschätzt und befinden sich soweit ersichtlich (Zugang nicht möglich) in einem Zustand mit hohem Reparaturstau. Die Grundflächen (BGF) haben eine Größe von rd. 48 m <sup>2</sup> und 27 m <sup>2</sup> (Ermittlung überschlägig anhand der Liegenschaftskarte).
Wohn- und Nutzfläche:	überschlägig ermittelt (Aufmaß zum OT) <u>Wohnflächen:</u> EG-Wohnhaus ..... ca. 70,17 m <sup>2</sup> OG-Wohnhaus ..... ca. <u>90,39 m<sup>2</sup></u> <p style="text-align: center;"><b>ca. 160,56 m<sup>2</sup></b></p>

Bild 3 / Ansicht Nord \_ Zufahrt Hof \_ Nebengebäude

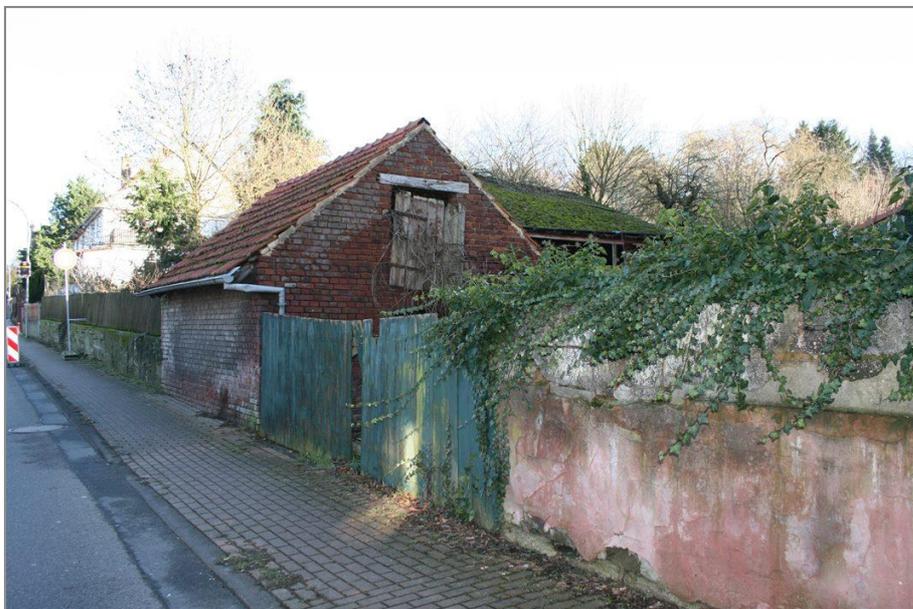
Außenanlagen	Sind in dem Sinne nicht vorhanden: <ul style="list-style-type: none"><li>- Rasenflächen verwildert.</li><li>- Wegbefestigung und Einfriedungen sind nicht gegeben.</li><li>- Es wird davon ausgegangen, dass Ver- und Entsorgungsleitungen vom Hausanschluss bis ans öffentliche Netz bestehen.</li></ul>
Immissionen	das Grundstück ist durch folgende Immission betroffen: <ul style="list-style-type: none"><li>- Straßenverkehr der Landstraße L3229 Richtung Reinhardshagen.</li><li>- geringer Straßenverkehr der Anliegerstraße.</li></ul> Weitere Immissionen sind nicht bekannt bzw. waren zum Ortstermin nicht erkennbar.
Rechte u. Lasten	In Abt. II des Grundbuches bestehen keine wertrelevanten Eintragungen. Die Zwangsversteigerung ist angeordnet (Amtsgericht Kassel Zweigstelle Hofgeismar – Zwangsversteigerungsabteilung -, 64 K 21/23); eingetragen am 28.04.2023.  <i>Vermerke zur Zwangsversteigerung sind verkehrswertneutral</i>

Bild 4 / Ansicht Nord \_ Zufahrt Hof \_ Mauereinfriedung Grundstück (hinter den Nebengebäude)
