**Exposé zur
 Überarbeitung des Gutachtens vom 06.02.2024**

Aktenzeichen: 64 K 21/23 ←

Objektart	Einfamilienwohnhaus mit Funktions-(Wirtschafts-)Bereich (Kulturdenkmal)	
Lage	34369 Hofgeismar-Carlsdorf, Oberdorf 1	
Grundbuchbezeichnung	Gemarkung:	Carlsdorf
	Flur:	3
	Flurstück:	55
	Grundstücksgröße:	915 m ²
Eigentumsverhältnisse	bekannt

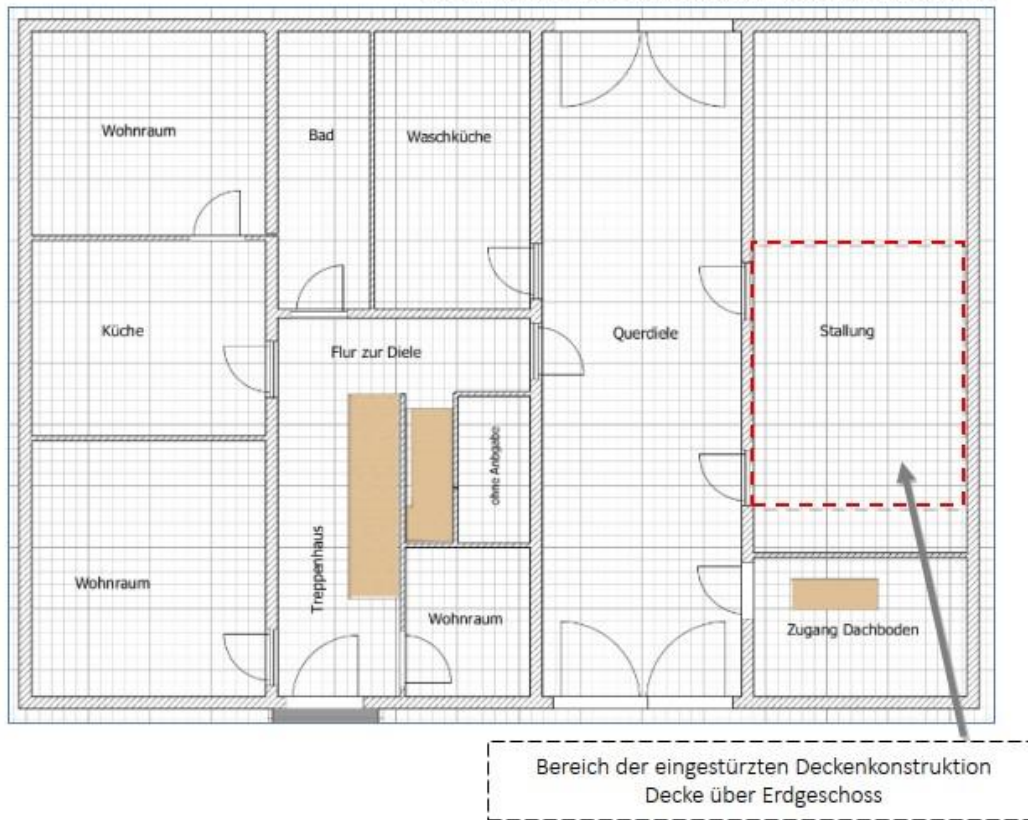
Grundrisskizze und neue eingetretener Schadensbereich

Der eingestürzte Deckenbereich im Wirtschaftstrakt (Stallung) des Gebäudes erstreckt sich über ca. 4 Felder einer sogenannten Preußischen-Kappendecke, was einer Fläche von rund 25 Quadratmeter entspricht.

Die Ursache waren korrodierende und infolge dessen gebrochene Stahlträger der Deckenkonstruktion. Das heißt, dass der Verband von Decke und Außenwand (EG/Mauerwerk bis OG und Deckenboden /Holzfachwerk) auf einer Länge von ca. 4 bis 6 m nicht mehr besteht. Vermutlich bestehen seitdem auch die Abrisse der Gefache zur Fachwerkkonstruktion (Spaltenbildung). Es besteht somit die Wahrscheinlichkeit, dass die Steifigkeit der Wand bzw. des Tragwerkes gestört ist und im Laufe der Zeit ein weiterer Abgang nicht auszuschließen ist. Die Wand ist eine Grenzbebauung zur nachbarschaftlichen Hochfläche.

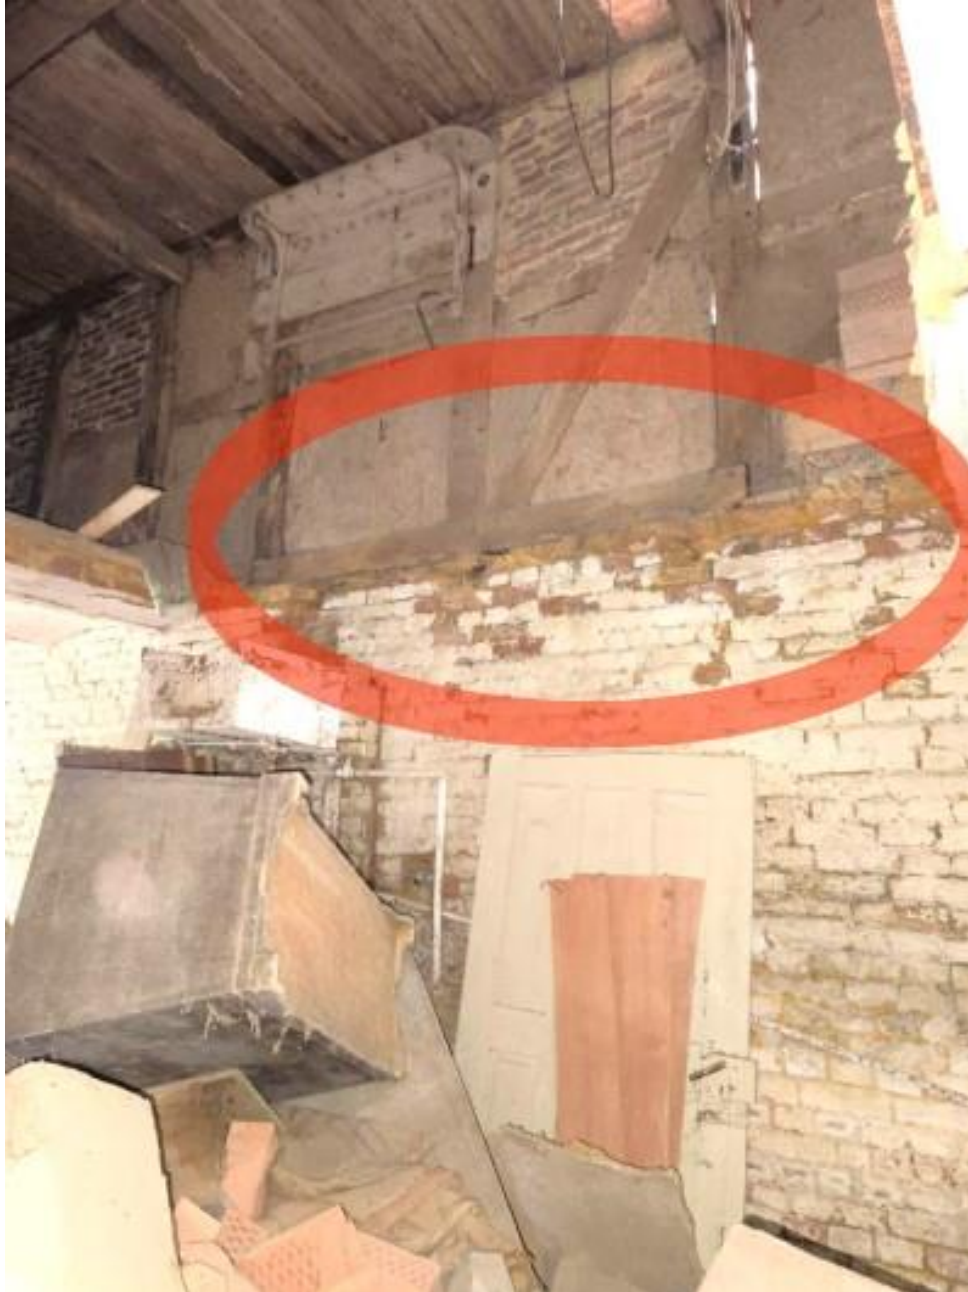
Bild 1 / Raum Stallung – Schadensbild – fehlender Deckenverbund zur Außenwand (Giebel zum Nachbarn)

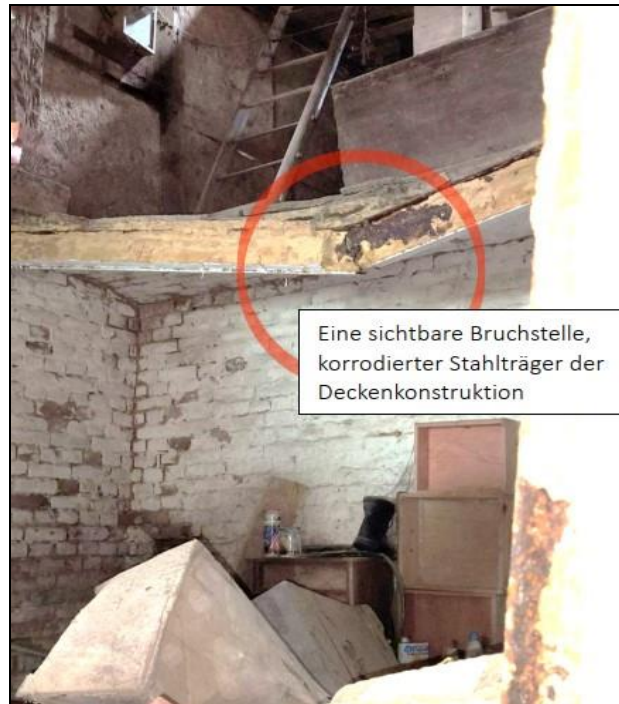
Bild 2 / Raum Stallung - Schadensbild

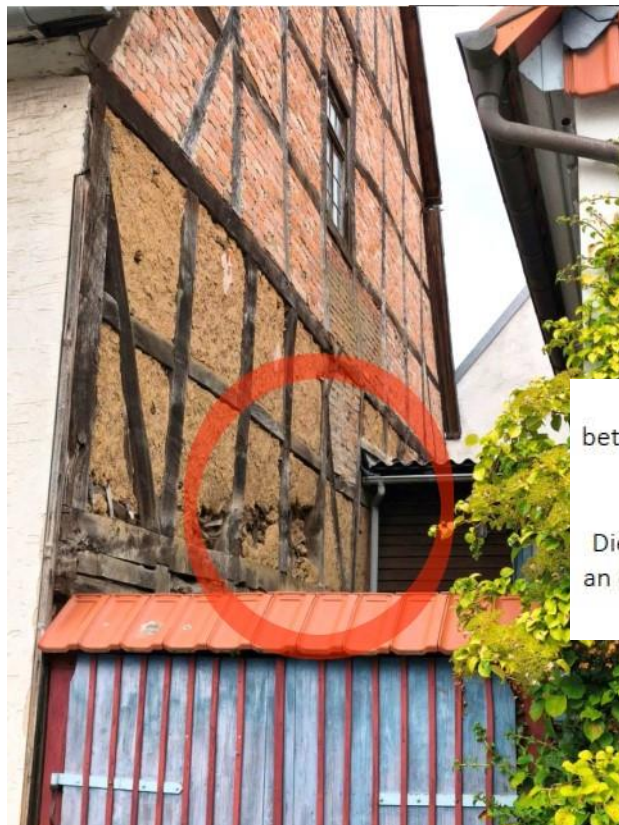
Bild 3 / Giebelfassade – Darstellung des Schadens – Bezug zur Außenwand
