Auftraggeber:  
 Amtsgericht Kassel Außenstelle Hofgeismar

**Exposé zum Gutachten**  
 Aktenzeichen: 64 K 78/23 ←

<b>Objektart</b>	Reihenhaus-Doppelhaushälfte mit Nebengebäude(Anbau) und ein Einfamilienwohnhaus	
Lage	34399 Oedelsheim (Wesertal), Kampstraße 16	
Grundbuch- bezeichnung	Gemarkung:	Oedelsheim
	Flur:	12
	Flurstücke:	49/1
	Grundstücksgröße:	Insgesamt 527 m <sup>2</sup>
Eigentumsverhältnisse	bekannt

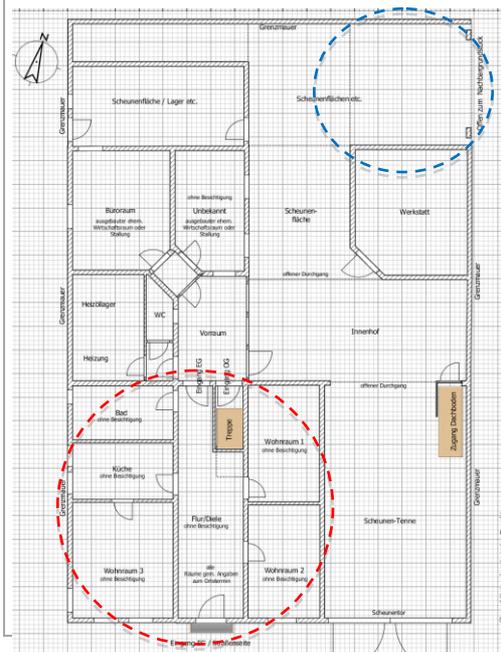
Das Baujahr wird mit frühes 18. Jh. angegeben (s. auch unter Pkt. **Denkmalschutz**). Neben dem Wohnhaus mit rd. 186 m<sup>2</sup> Wohnfläche (*in der Skizze Rot markierter Bereich*) wurde ausgehendes 19. Jh. ein seitlicher Scheunenanbau mit rd. 111 m<sup>2</sup> Nutzfläche (EG u. Boden) errichtet. Bezüglich des zurückliegenden großen Wirtschaftsbereiches mit rd. 287 m<sup>2</sup> Nutzfläche (EG u. Boden) liegen keine Angaben zu dem Baujahr vor. Die Erschließung des Hofes und der zurückliegenden Bebauung erfolgt über das seitliche Scheunentor.

Das zurück liegende Wirtschaftsgebäude ist im hinteren, nord-östlichen Bereich großflächig eingestürzt (s. Markierung in **Blau**).

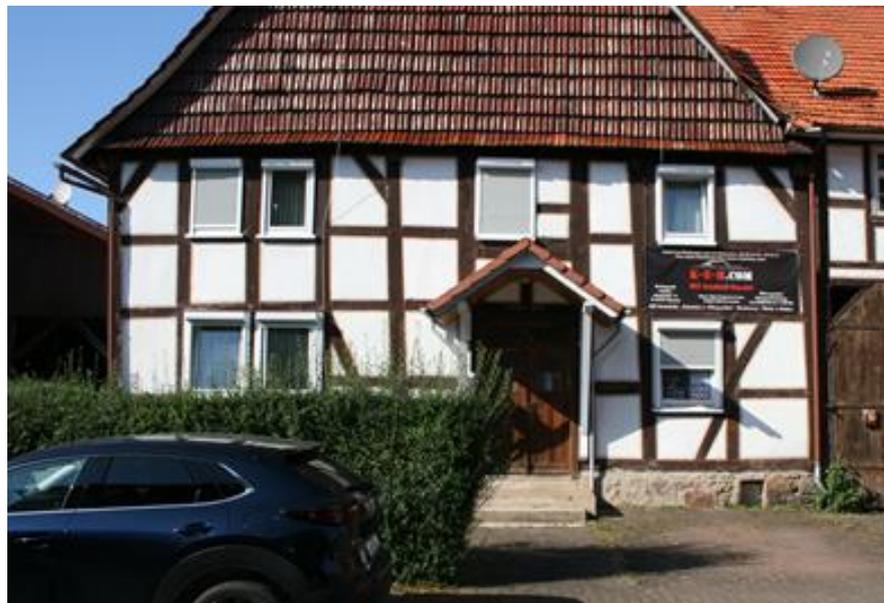
Bild 2 / Straßenansicht Wohnhaus

Bezüglich des Wohnhauses besteht eine einfache Ausstattung und augenscheinlich, soweit zum Ortstermin erkennbar, ein erhöhter Instandhaltungs- u. Reparaturstau sowie Modernisie-

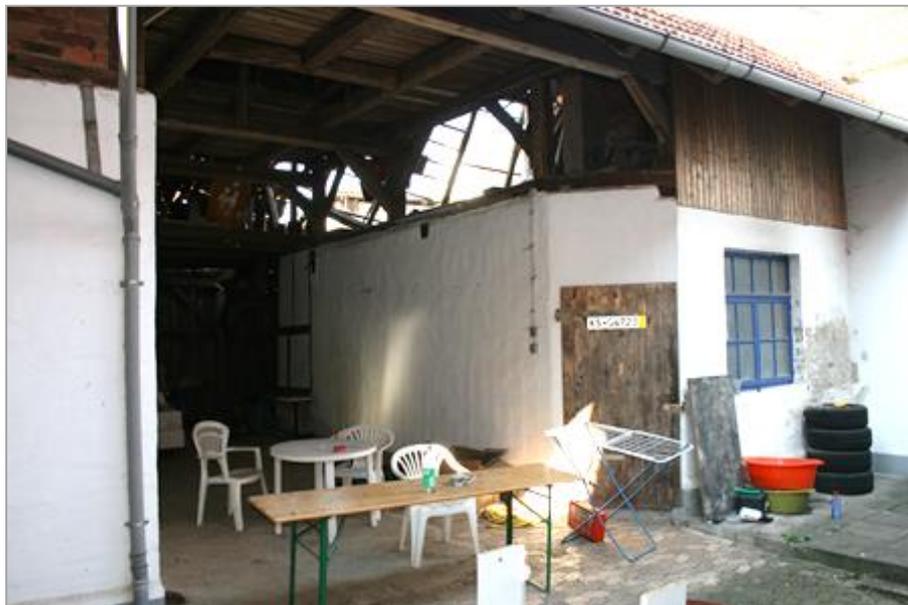
Bild 4 / Detail Wirtschaftsgebäude

baulicher Zustand	<p>Bezüglich des Hauptgebäudes besteht, augenscheinlich und soweit zum Ortstermin erkennbar, ein erhöhter Instandhaltungs- u. Reparaturstau. Hinsichtlich der Wirtschaftsgebäude ist grundsätzlich von einer soliden Konstruktion auszugehen. <u>Ausgenommen</u> sind hier aber mindestens der hintere Bereich entlang der nördlichen Grundstücksgrenze (in Teilbereichen bereits eingestürzter Dachstuhl mit Spätfolgen aufgrund von eindringenden Niederschlag) und Teile der Dacheindeckungen</p>
