3.3 Bauliche Anlagen, allgemein

Zustand des Gebäudes

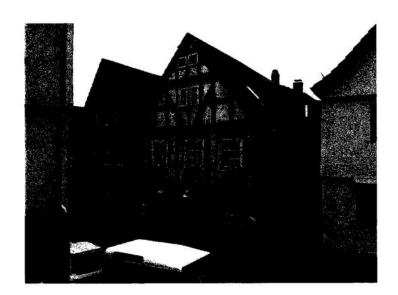
Ansicht von Norden

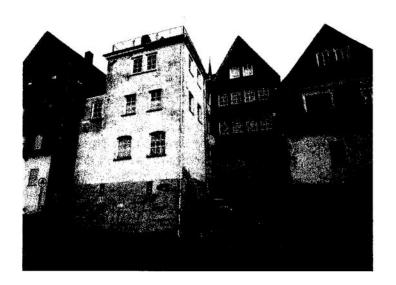
Ansicht von Süden

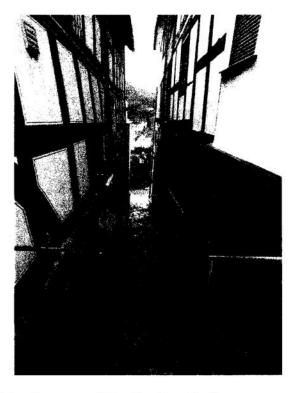
Blick von der Terrasse (öffentlich) vor dem Kellereingang Stadtgasse auf die gepflasterte Fläche Untergasse

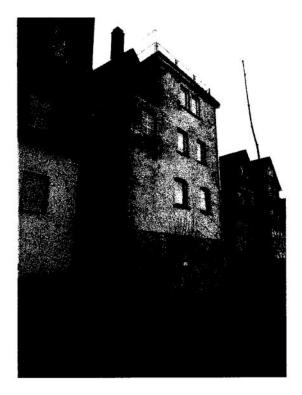
Traufgasse auf der Nordwestseite, Blick Richtung Südwesten, das Objekt liegt links

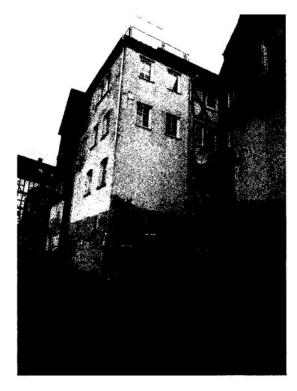
Traufgasse auf der Nordwestseite, Blick Richtung Osten, das Objekt mit Zugang zum Tiefkeller liegt rechts

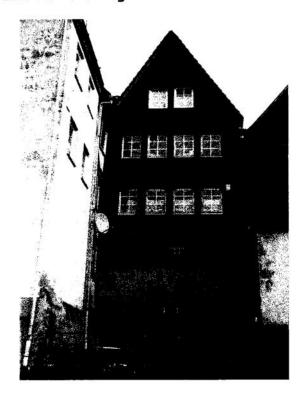
Ansicht von Südosten

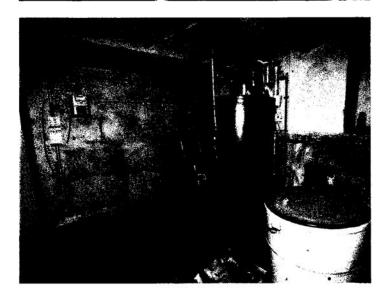
Waschküche im Tiefkeller

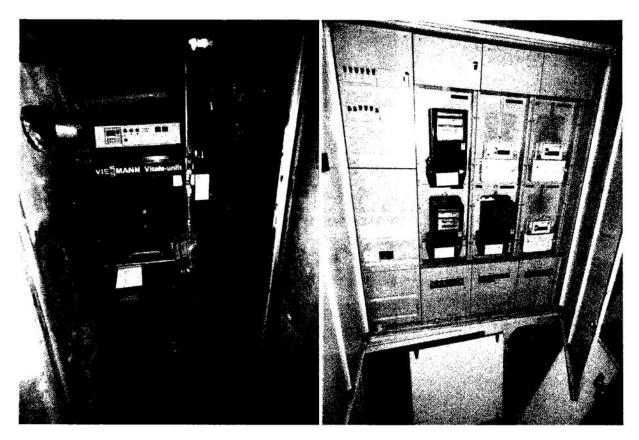
Wärmeerzeuger vermutlich Baujahr 1994 Herstell-Daten 751 502 6 4 0 198 010 5

- Die über 40 Jahre alten Holzfenster müssen aufgearbeitet werden.
- Der ca. 30 Jahre alte Wärmerzeuger hat sein Zielalter erreicht.
- Die Gefache an der Traufseite stehen teilweise aus der Fassade vor.
- Die Fassade des massiven westlichen Anbaus muss renoviert werden.
- Schwellholz an der nördlichen Hausecke ist angefault.
- Die Brüstungen der Wohnung 2 im Dachgeschoss sind zu niedrig, Absturzsicherungen müssen an den Fenstern eingebaut werden.
- Das Balkongeländer der Wohnung 1 muss entsprechend den geltenden Bauvorschriften hergestellt bzw. ergänzt werden.
- Die Flachdachabdichtungen müssen überprüft werden, der äußere Eindruck lässt Mängel vermuten (Die Wohnung 3 konnte nicht besichtigt werden, von dort wären sicherere Einschätzungen möglich gewesen.)
- Es gibt vermutlich keinen Energiepass.
