Anlage 6 Fotodokumentation des Bewertungsobjekts

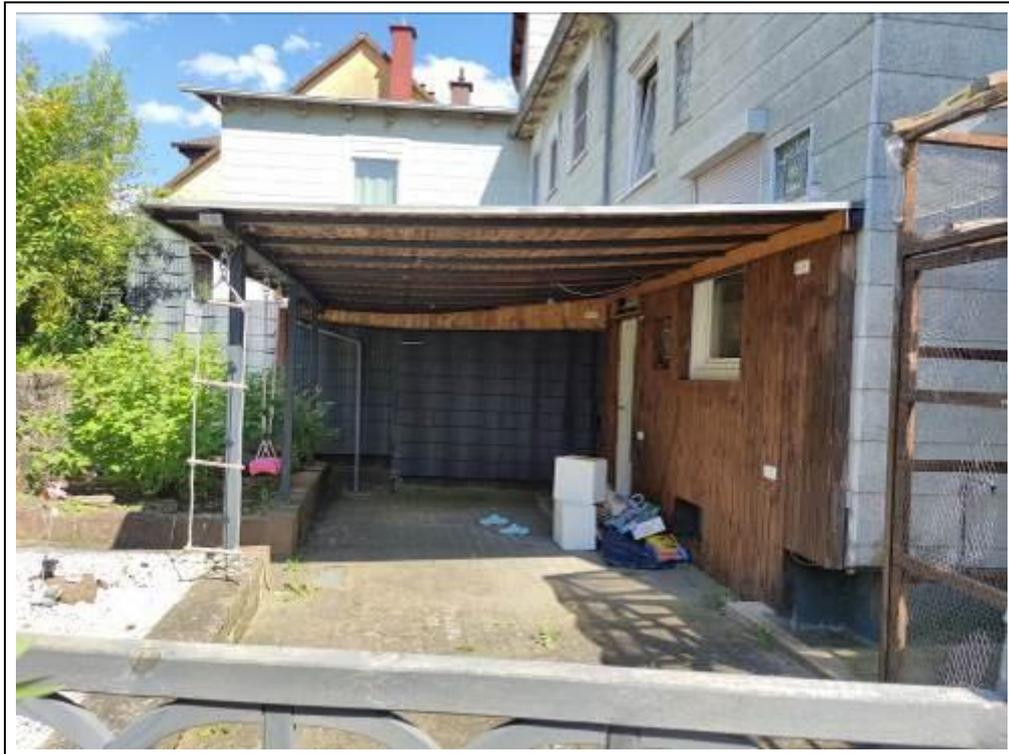
Bild 6

Blick auf die angebaute Terrassenüberdachung (nicht werthaltig)

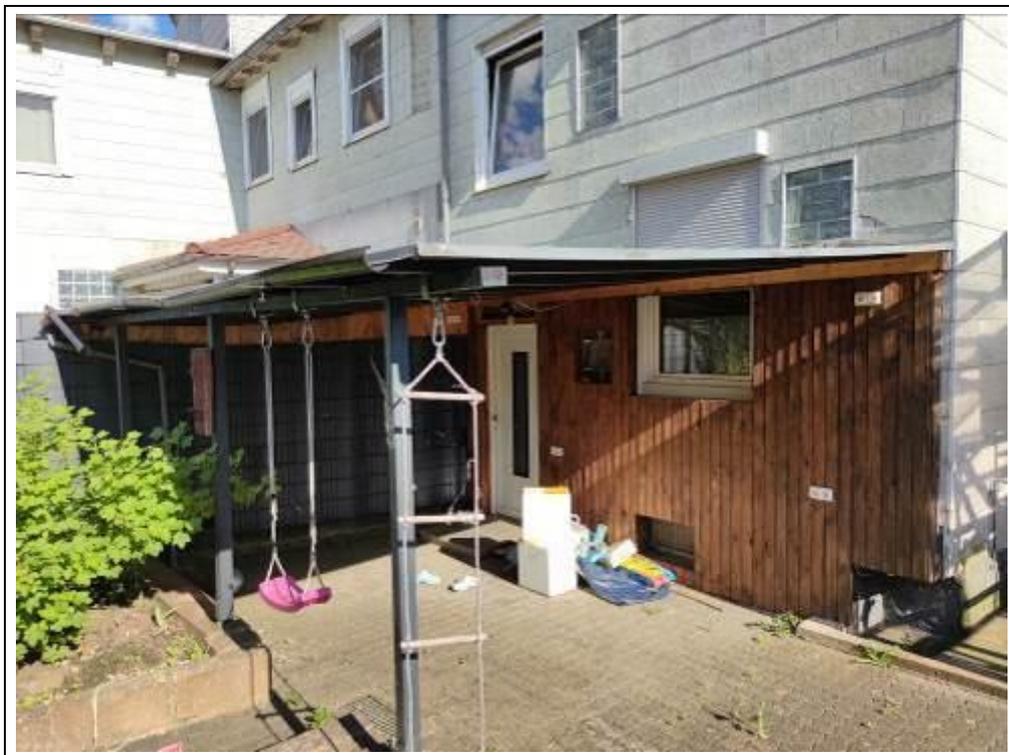
Bild 7

Blick auf die angebaute Terrassenüberdachung (nicht werthaltig)

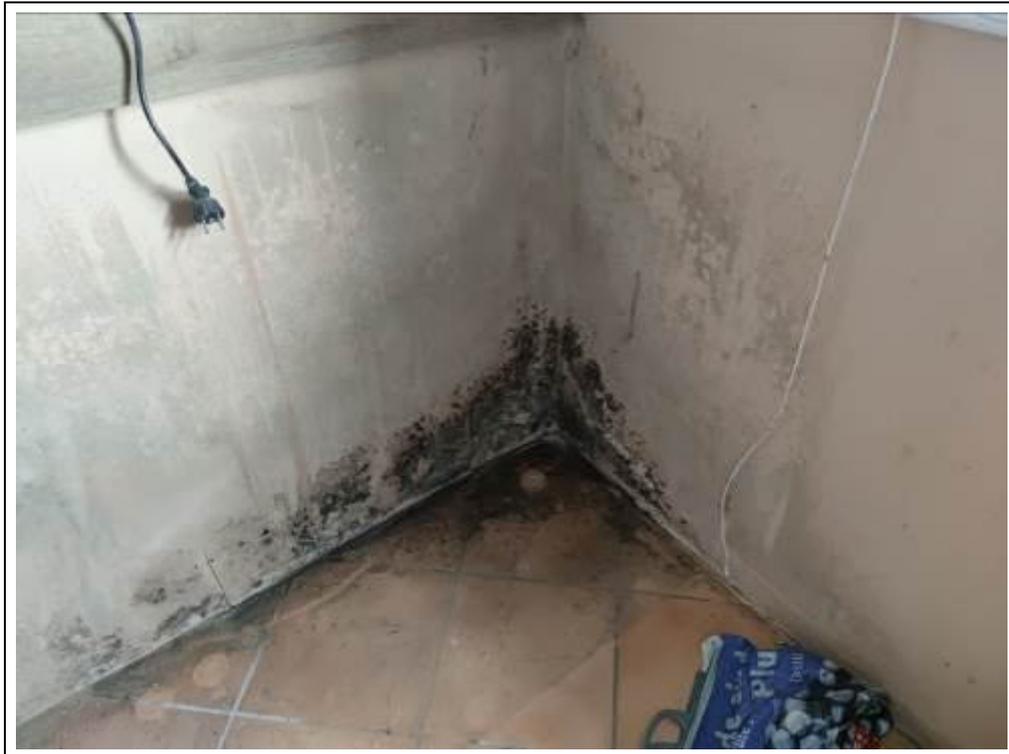
Bild 24

Blick auf Schimmelschäden in der Küche

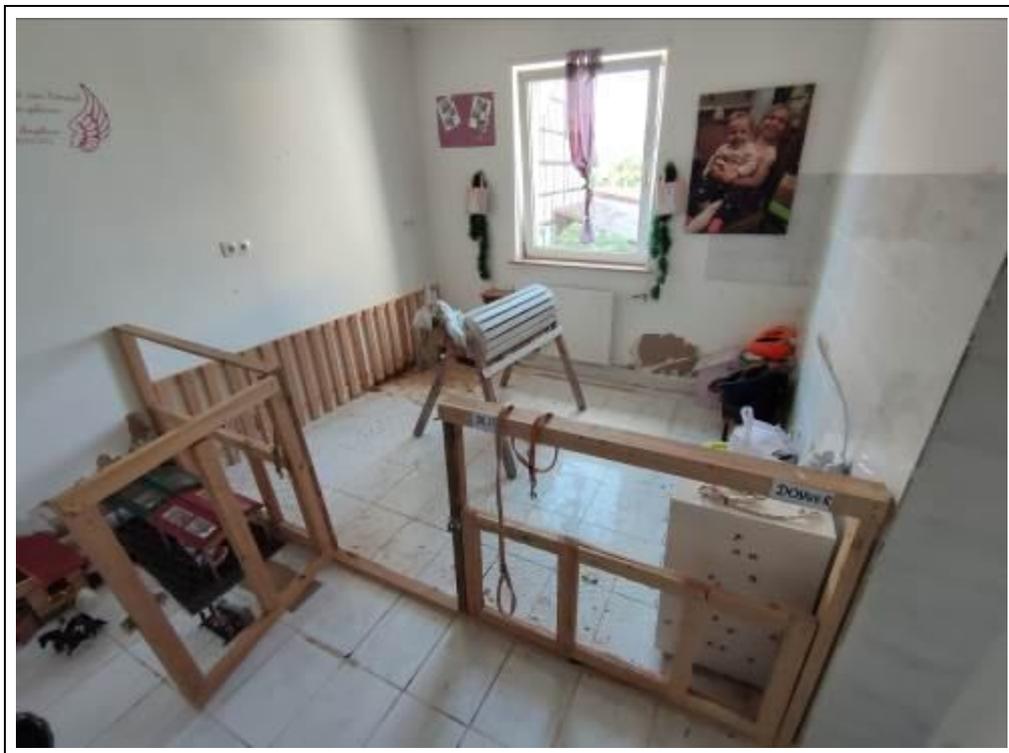
Bild 27

Blick in ein Kinderzimmer im Obergeschoss (Nutzung tlw. als Kleintierstall)

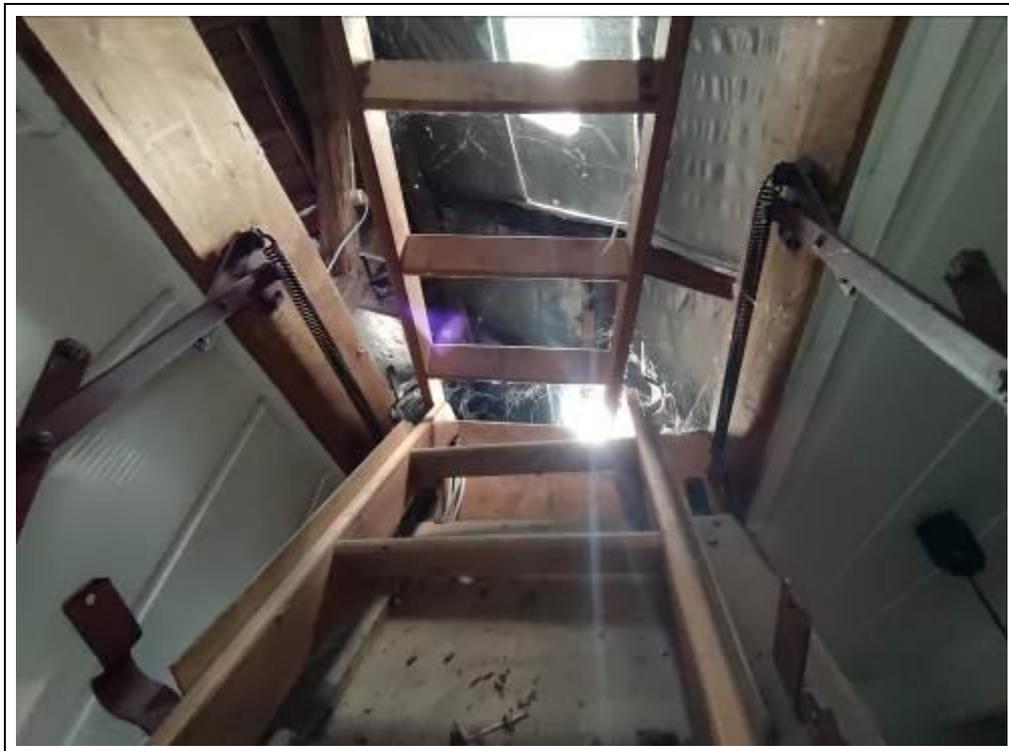
Bild 35

Blick in den Spitzboden mit defekter Einschubleiter

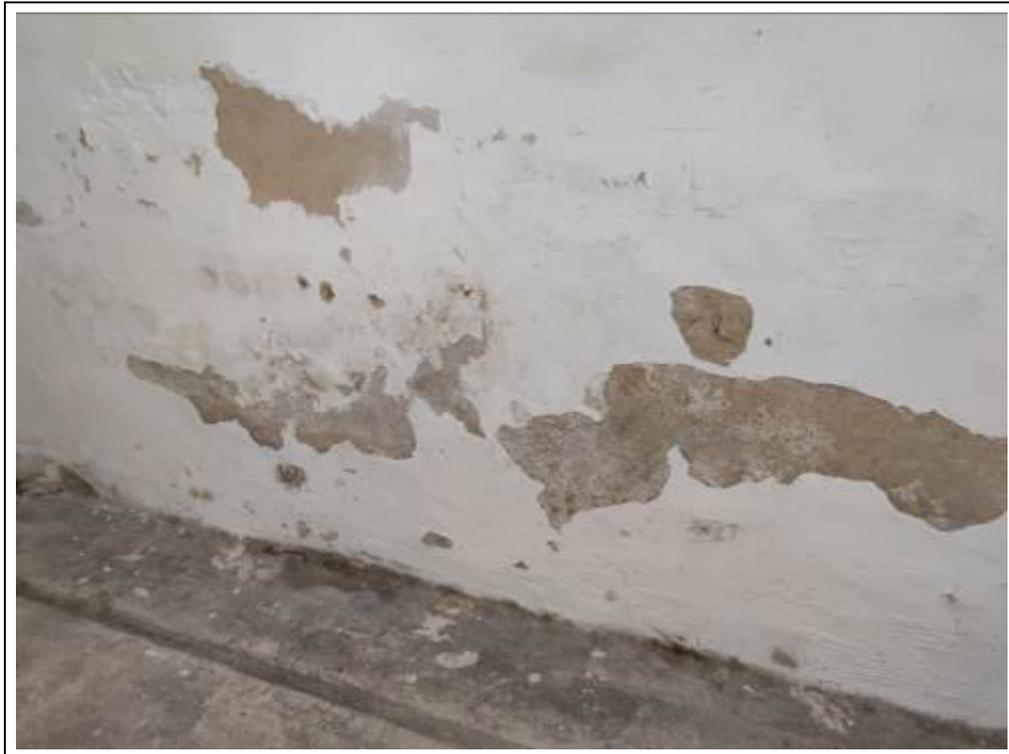
Bild 40

Blick auf Feuchtigkeitsschäden im Keller

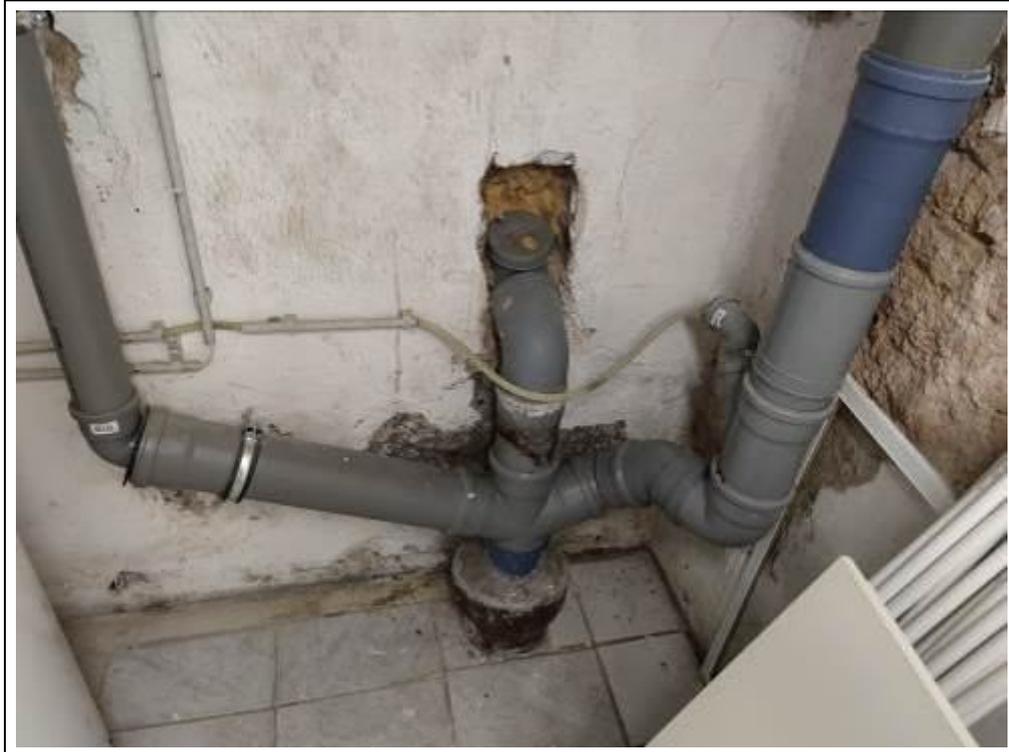
Bild 42

Blick auf den Zustand der Entwässerungsleitungen im Keller
