Anlage 6 Bilder des Bewertungsobjektes

Bilder von Bauschäden und Baumängel das Gemeinschaftseigentum betreffend.

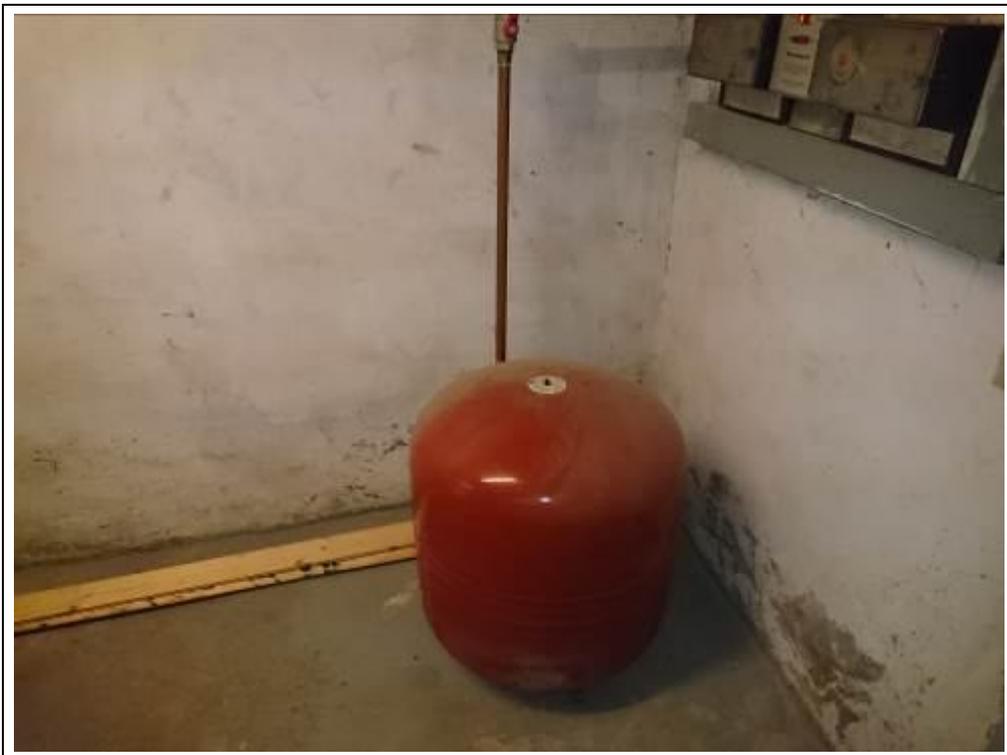
Bild 25

Feuchtigkeitsschäden an den Kellerwänden
