## Anlage 1:Lage in der Region

Anlage 6 Bilder des Bewertungsobjektes

**Bilder von Bauschäden und Baumängel das Gemeinschaftseigentum betreffend.**

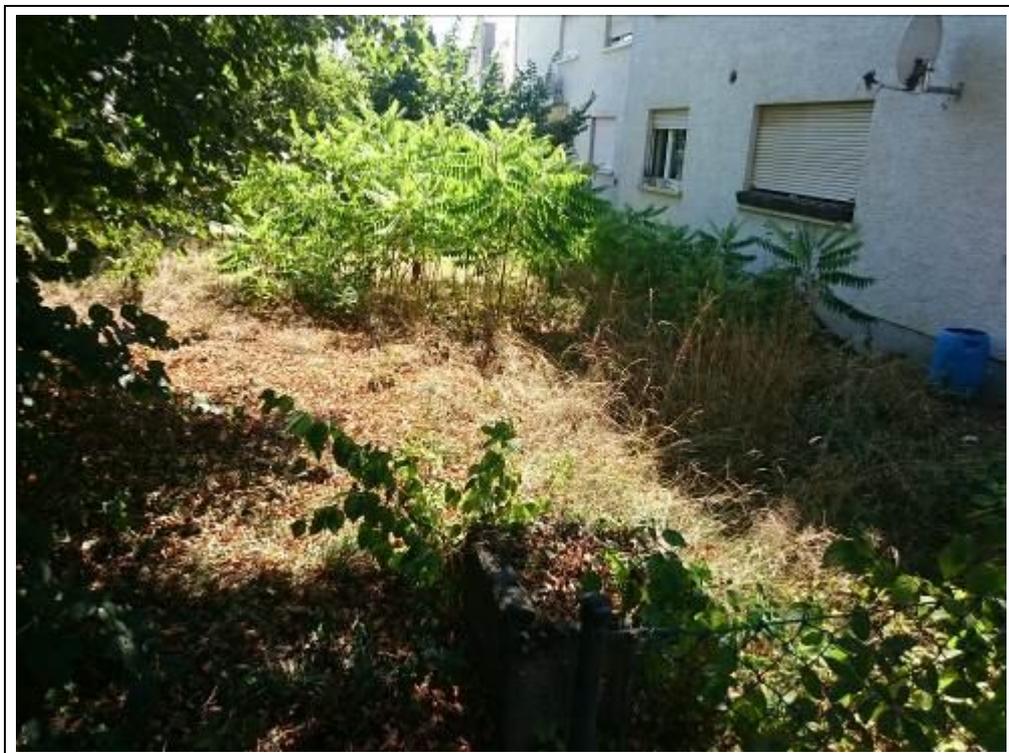
Bild 19

Blick in den ungepflegten Gartenbereich im Osten des Grundstücks

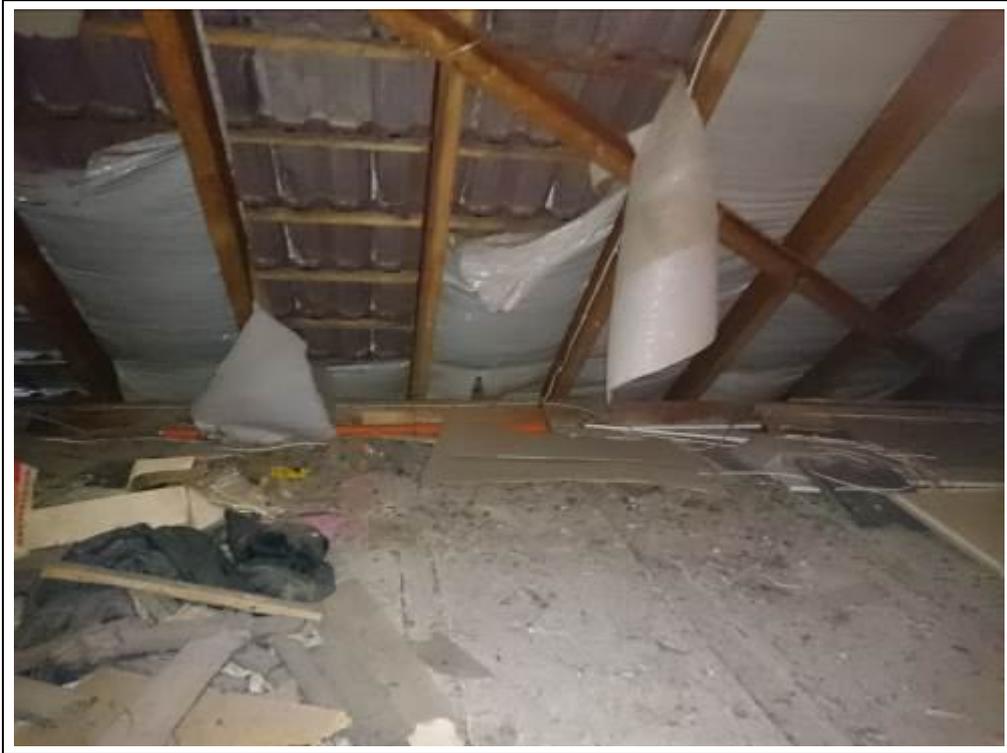
Bild 24

Fehlende Wärmedämmung im Spitzboden und im Dachgeschoss

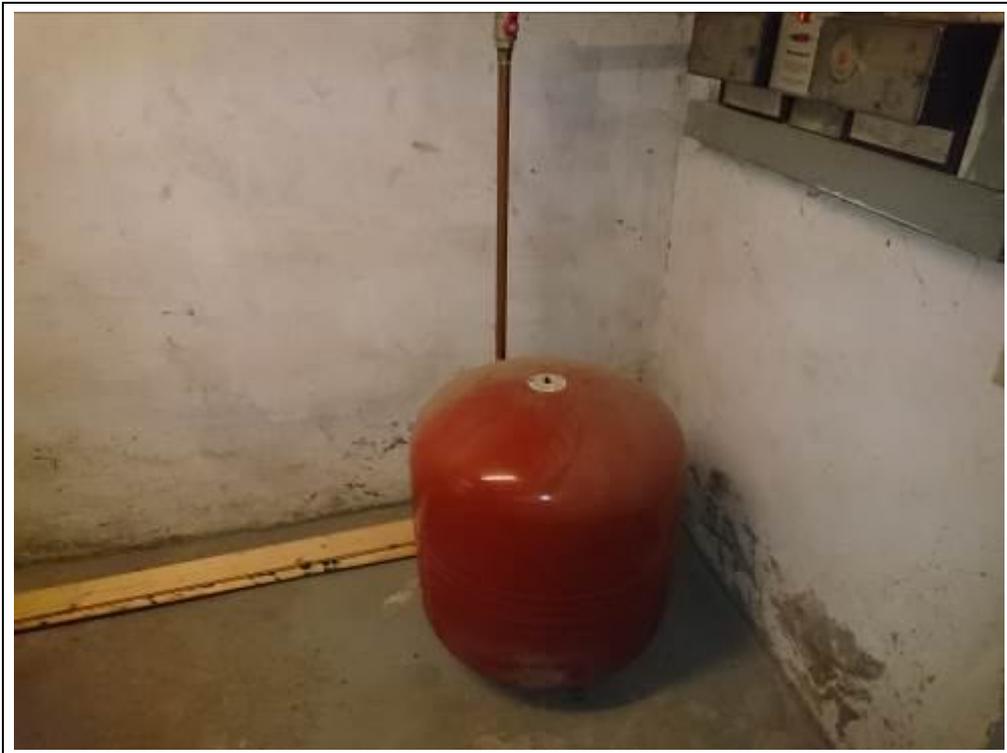
Bild 25

Feuchtigkeitsschäden an den Kellerwänden

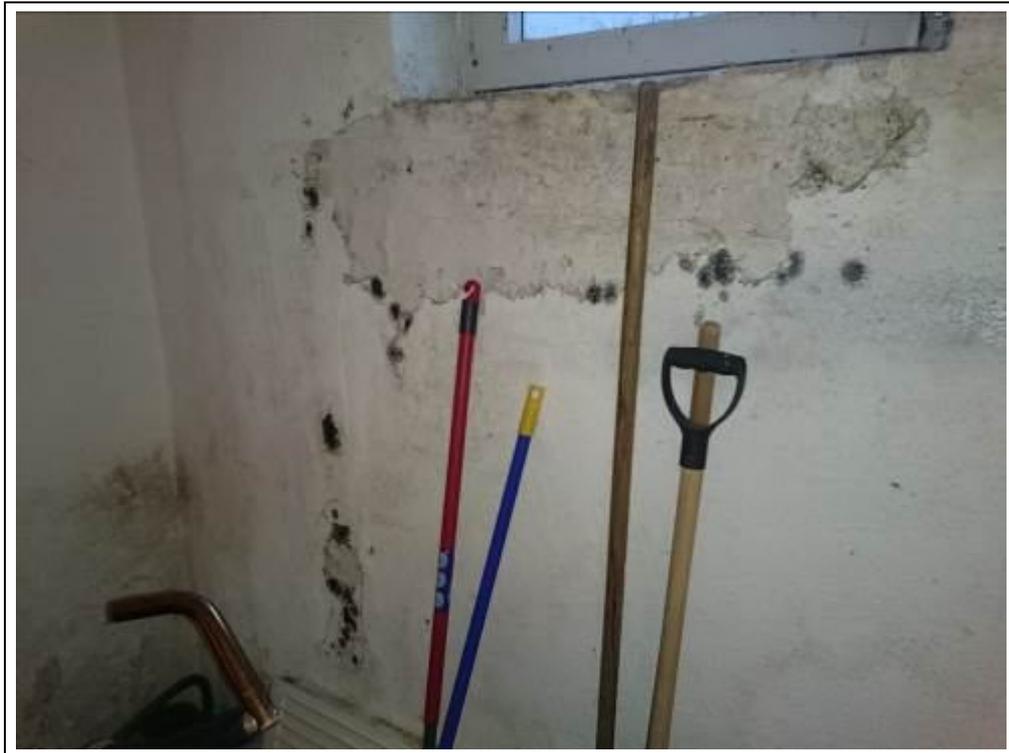
Bild 26

Feuchtigkeits- und Schimmelpilzbildung an den Außenwänden im Kellergeschoss

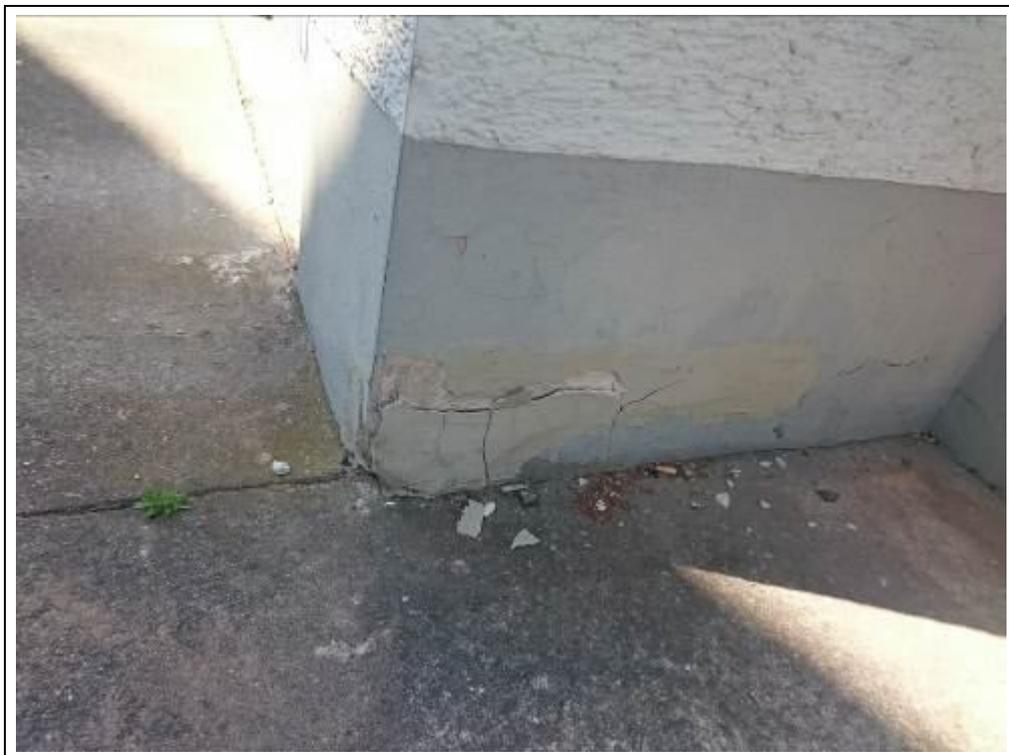
Bild 27

Schäden am Außenputz der Garagen

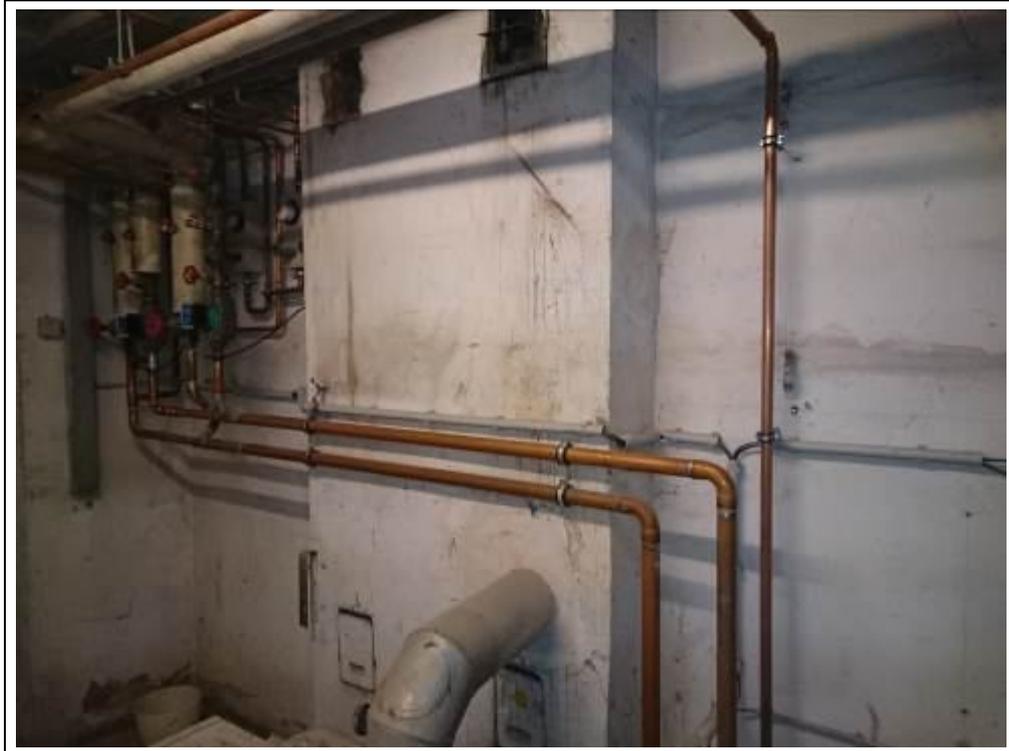
Bild 28

Heizungsleitungen teilweise ohne Dämmung
