**Anlage 6 Bilder des Bewertungsobjektes**

**Bilder von Bauschäden und Baumängel das Gemeinschaftseigentum betreffend.**

## Bilder des Wohnungseigentums W4

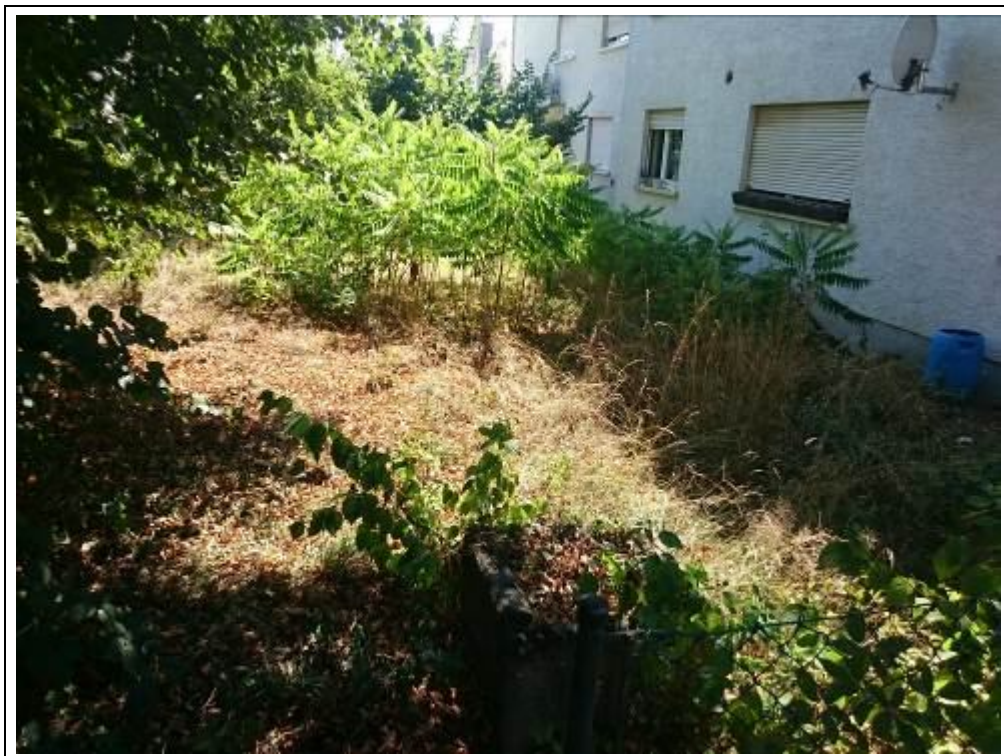
Bild 19

Blick in den ungepflegten Gartenbereich im Osten des Grundstücks

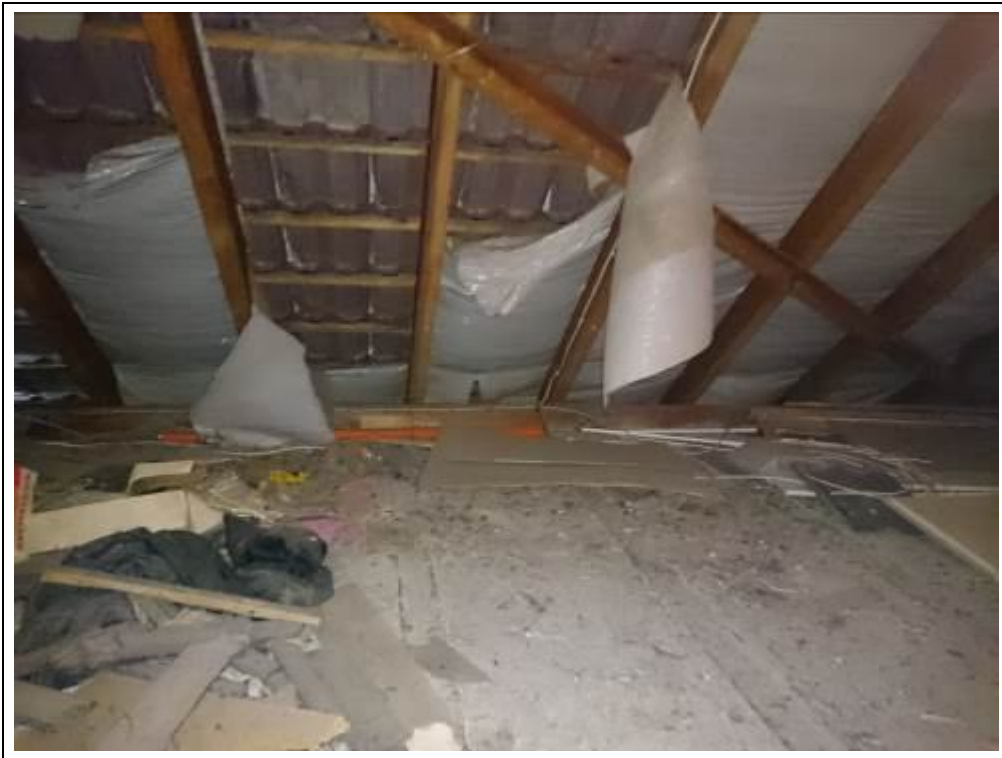
Bild 24

Fehlende Wärmedämmung im Spitzboden und im Dachgeschoss

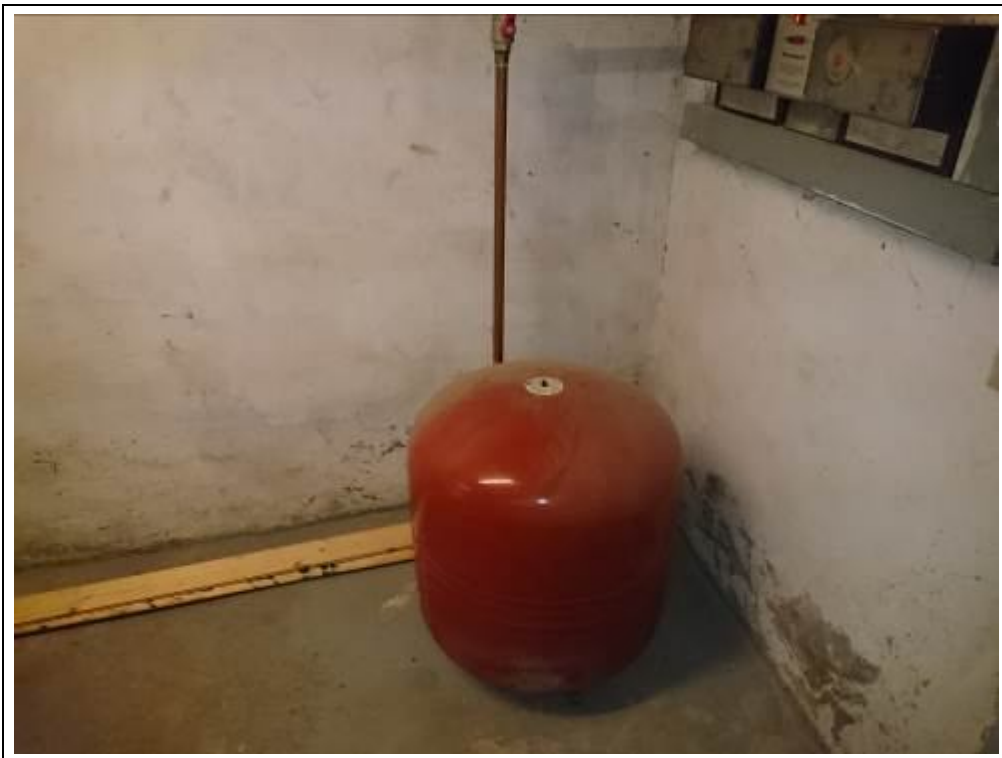
Bild 25

Feuchtigkeitsschäden an den Kellerwänden

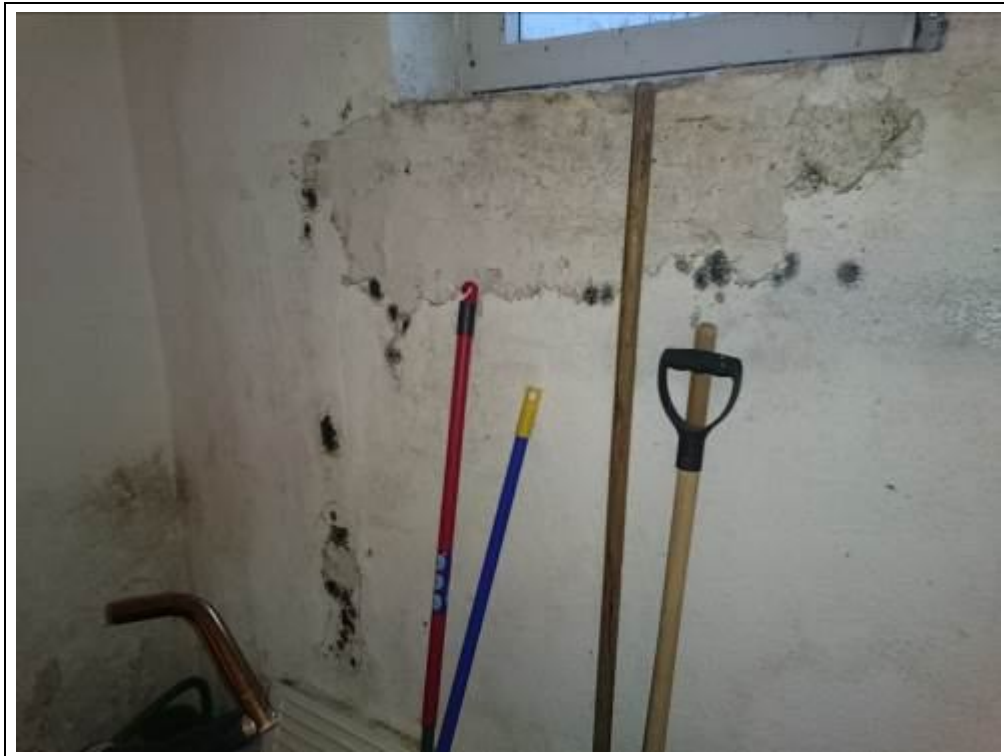
Bild 26

Feuchtigkeits- und Schimmelpilzbildung an den Außenwänden im Kellergeschoss

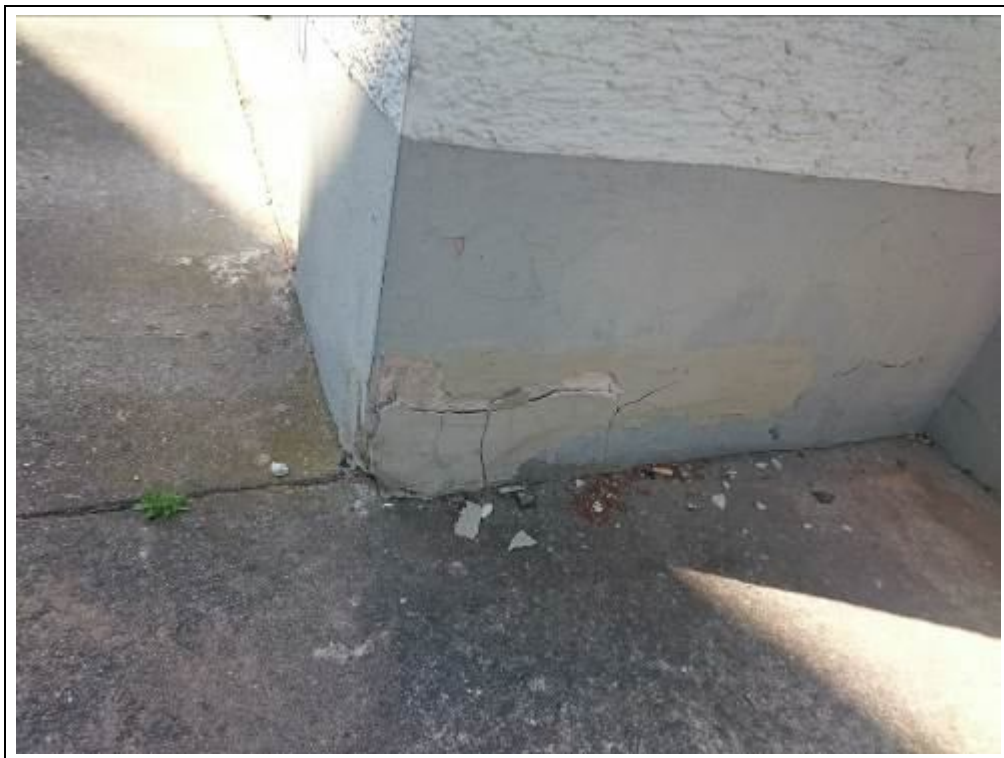
Bild 27

Schäden am Außenputz der Garagen

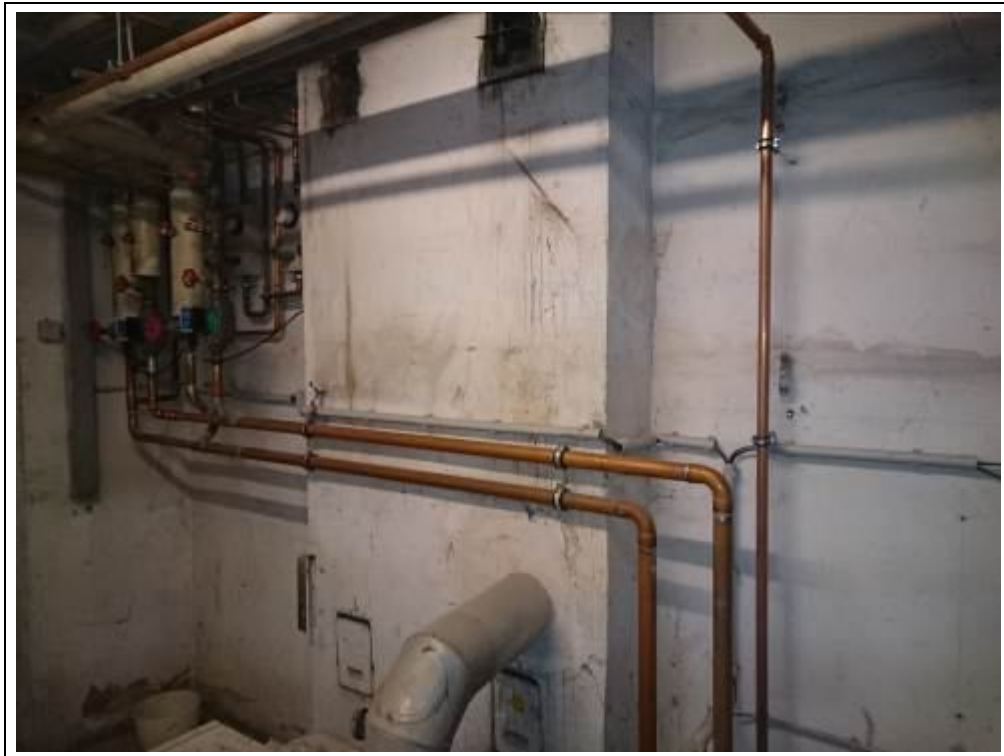
Bild 28

Heizungsleitungen teilweise ohne Dämmung
