## Anlage 6 Bilder des Bewertungsobjektes

**Bilder von Bauschäden und Baumängel das Gemeinschaftseigentum betreffend.**

## Bilder des Wohnungseigentums W5

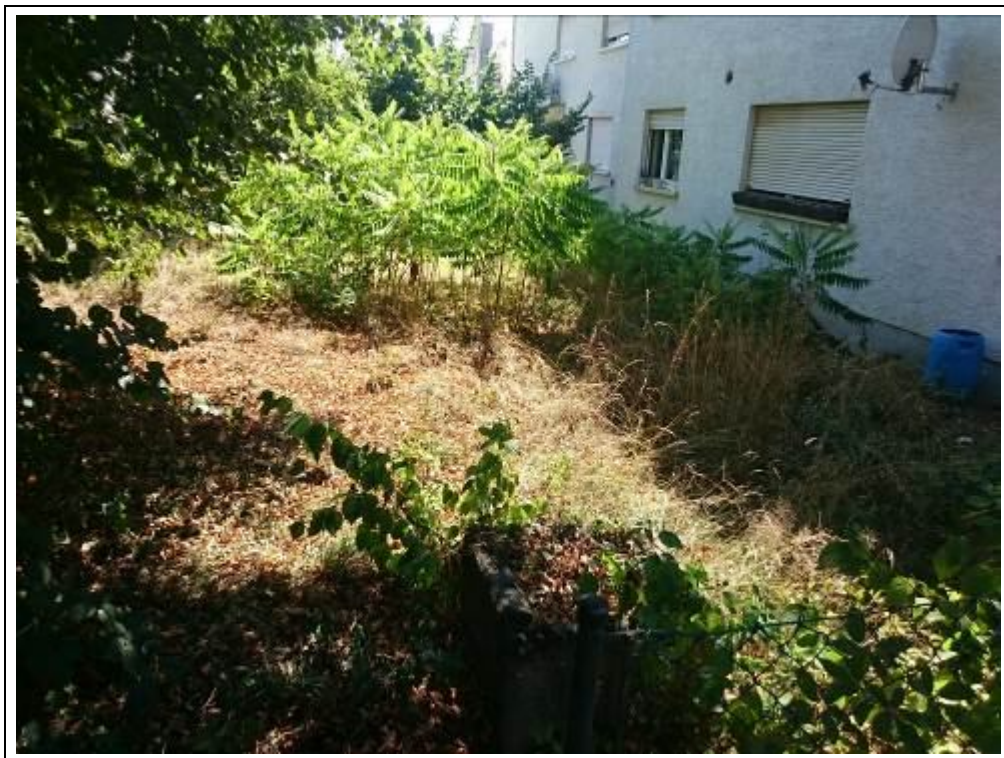
Bild 19

Blick in den ungepflegten Gartenbereich im Osten des Grundstücks
