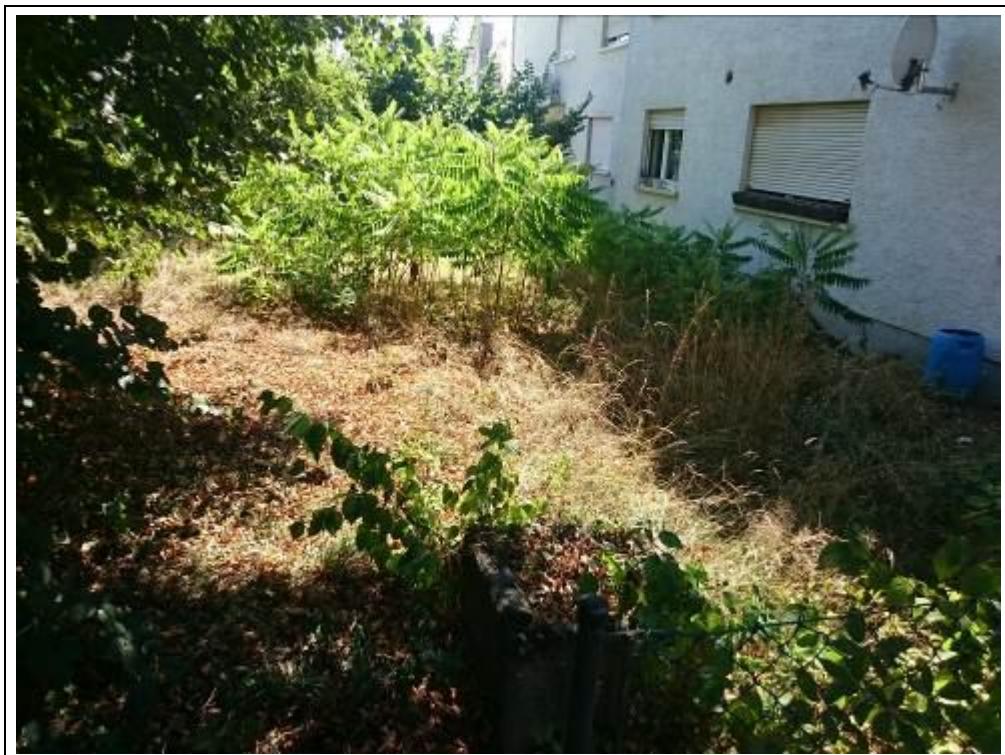
Bild 19

Blick in den un gepflegten Gartenbereich im Osten des Grundstücks

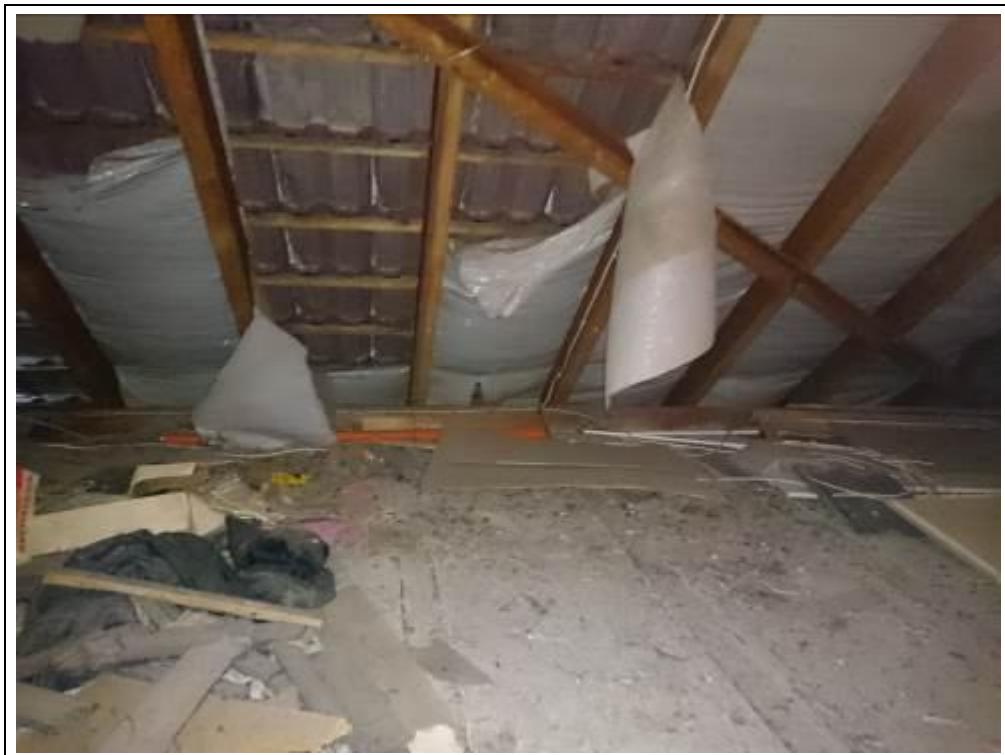
Bild 24

Fehlende Wärmedämmung im Spitzboden und im Dachgeschoss

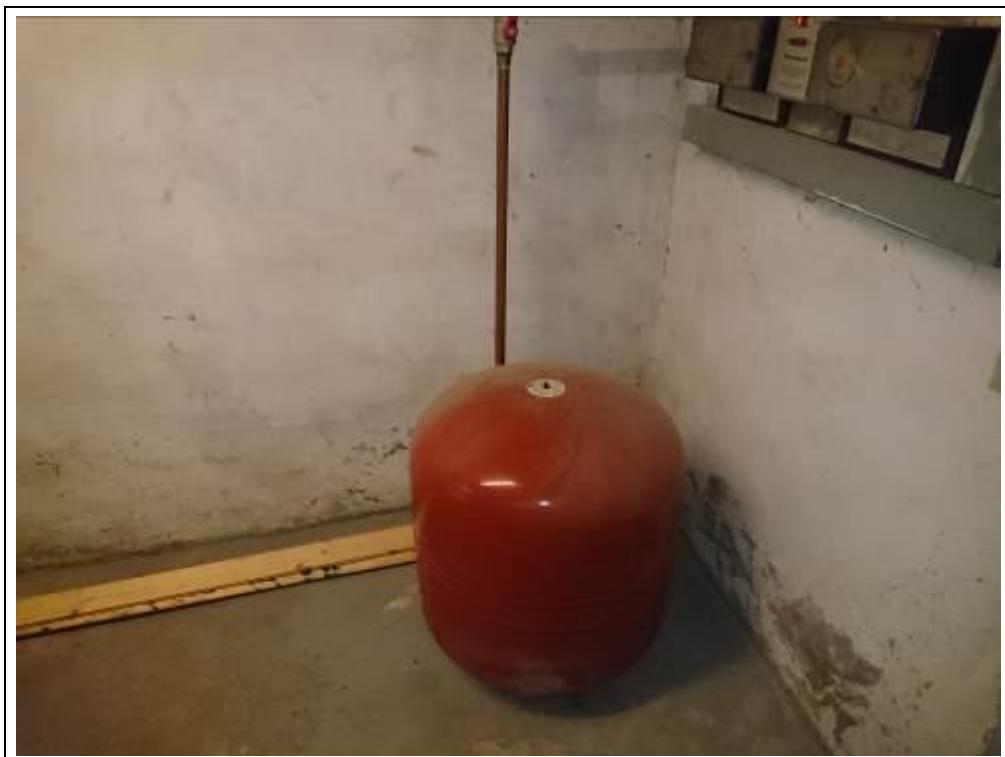
Bild 25

Feuchtigkeitsschäden an den Kellerwänden

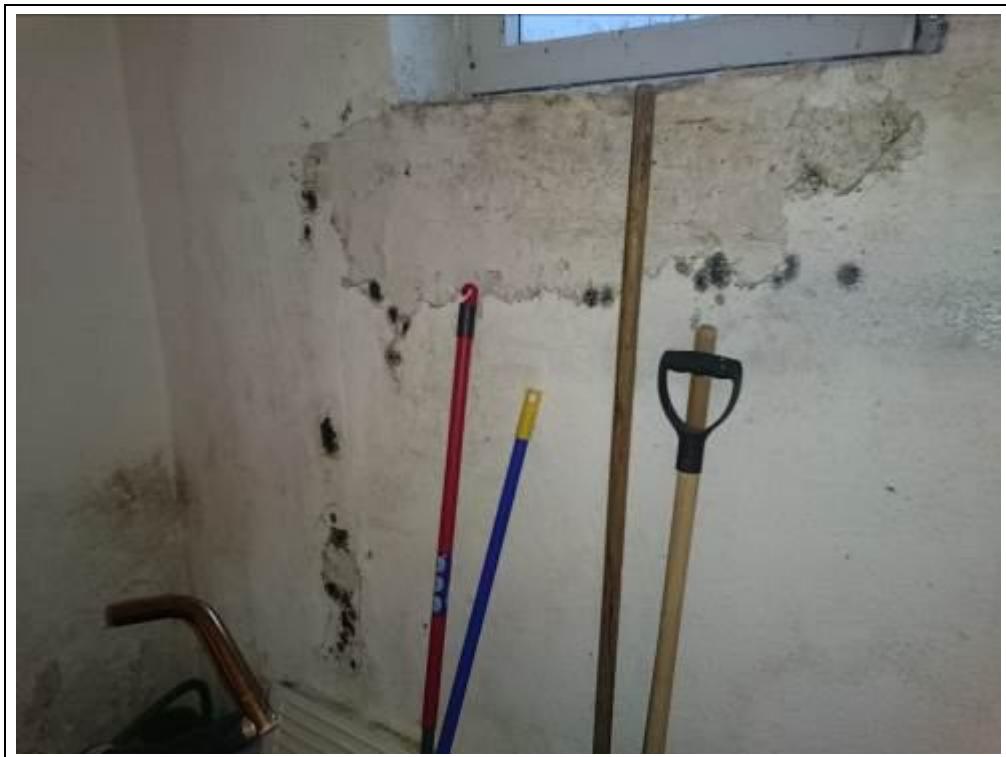
Bild 26

Feuchtigkeits- und Schimmelpilzbildung an den Außenwänden im Kellergeschoss

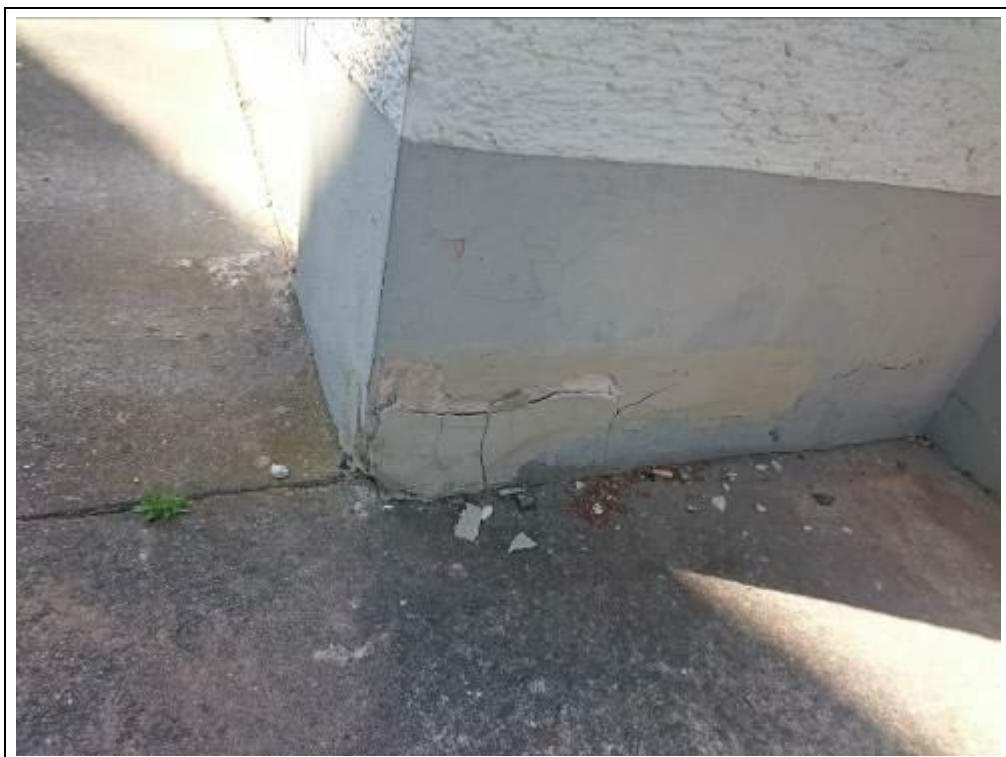
Bild 27

Schäden am Außenputz der Garagen

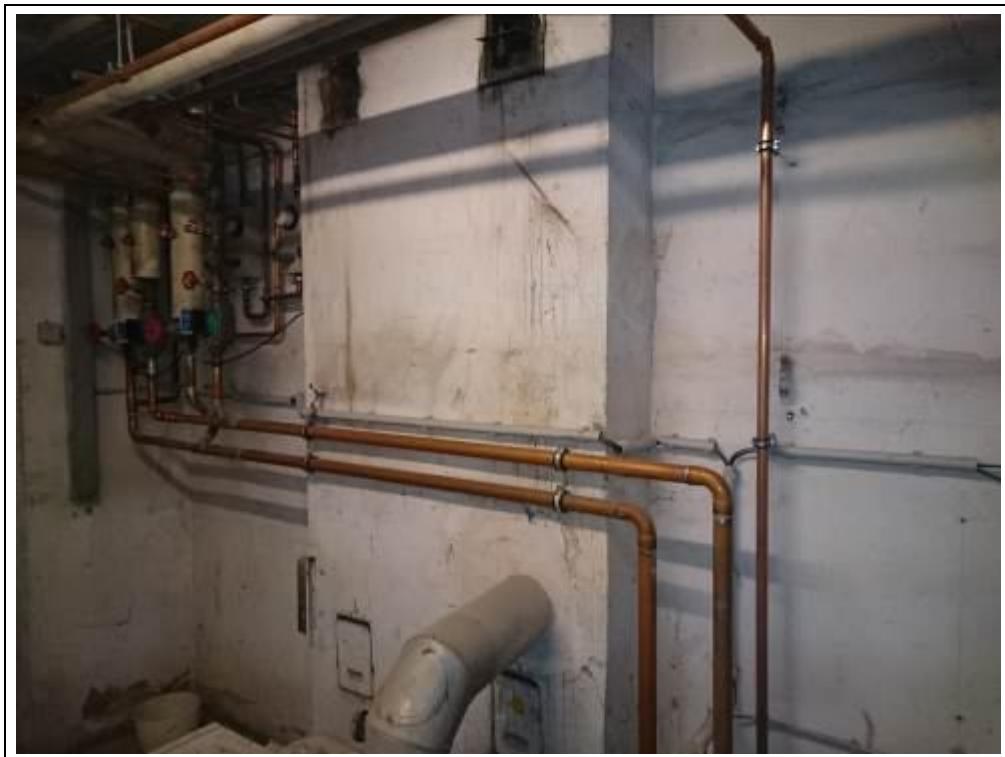
Bild 28

Heizungsleitungen teilweise ohne Dämmung
