Anlage 6 Bilder des Bewertungsobjektes

**Bilder von Bauschäden und Baumängel das Gemeinschaftseigentum betreffend.**

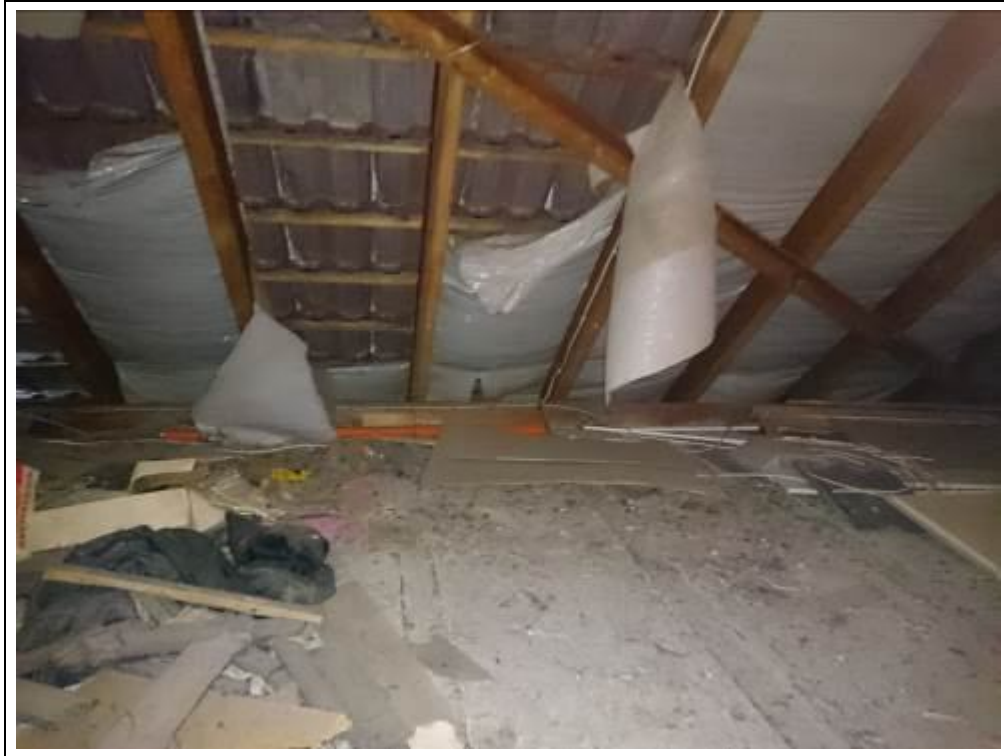
Bild 24

Fehlende Wärmedämmung im Spitzboden und im Dachgeschoss

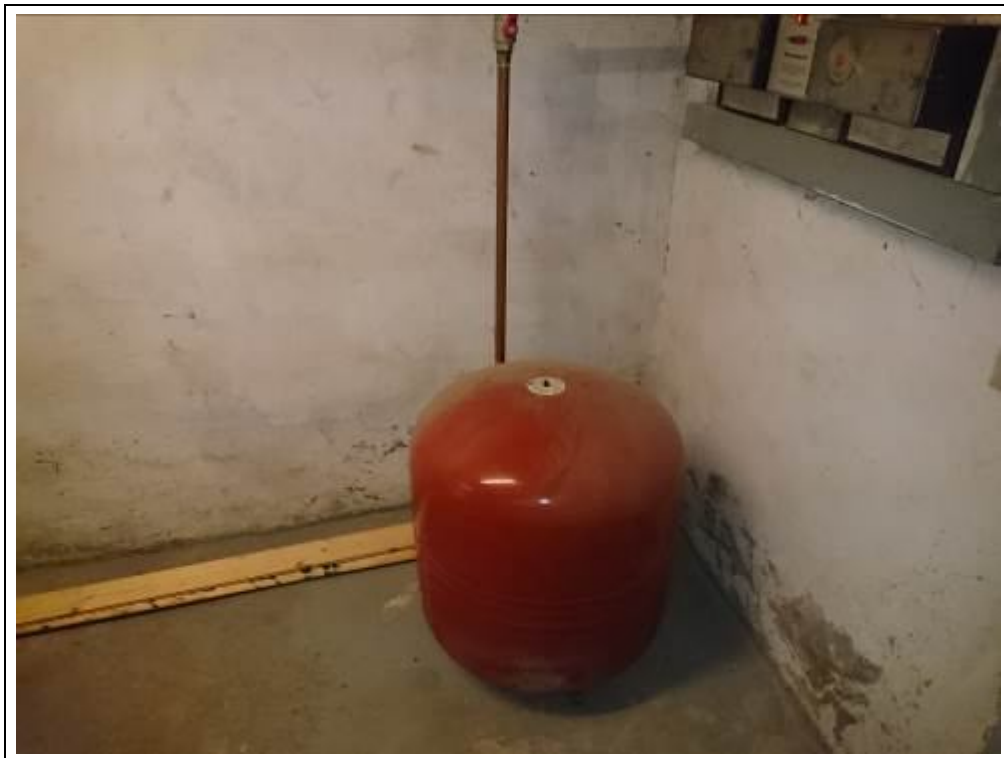
Bild 25

Feuchtigkeitsschäden an den Kellerwänden

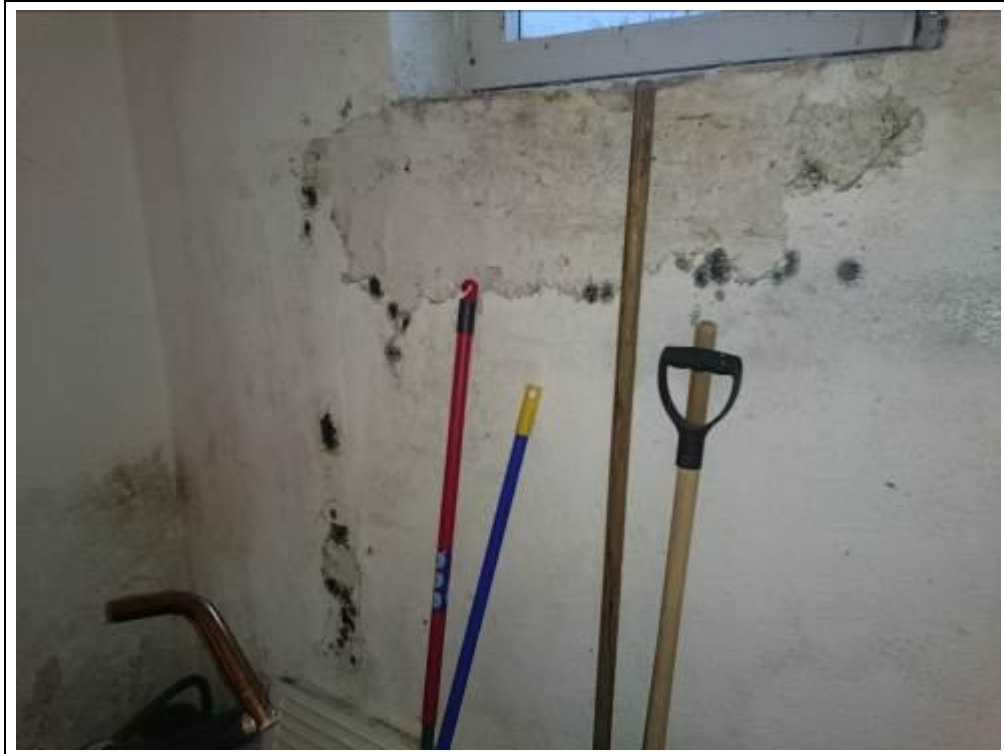
Bild 26

Feuchtigkeits- und Schimmelpilzbildung an den Außenwänden im Kellergeschoss

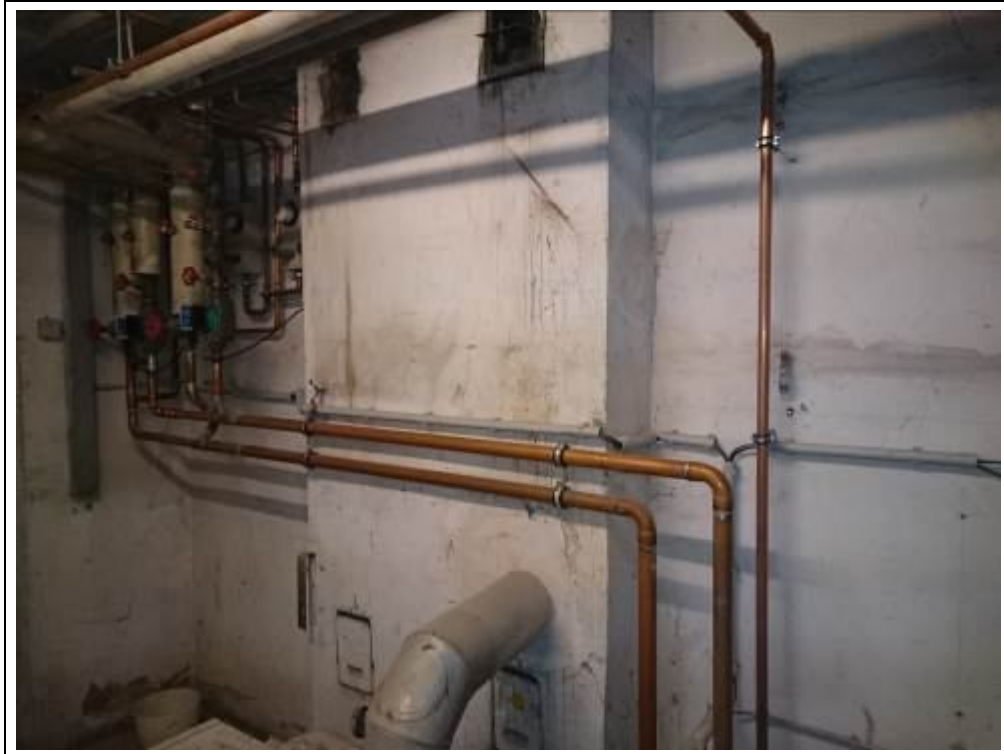
Bild 28

Heizungsleitungen teilweise ohne Dämmung
