**Bahnhofstraße (Bahnhofsvorplatz)**

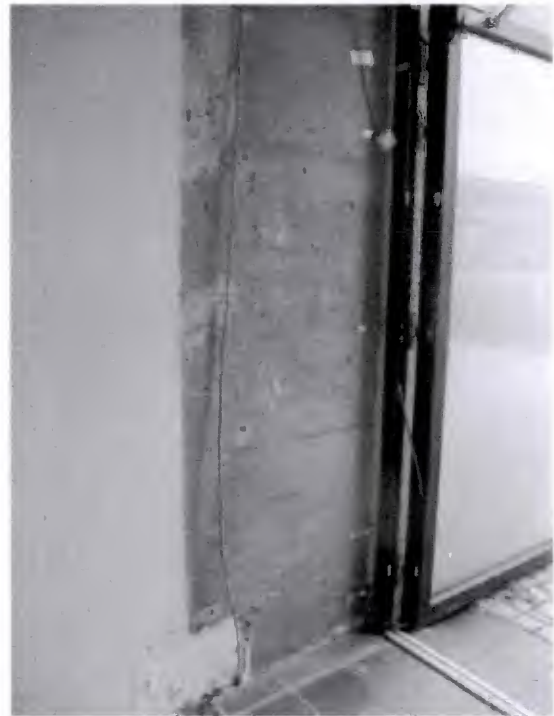
**Fertigstellungsbedarf**

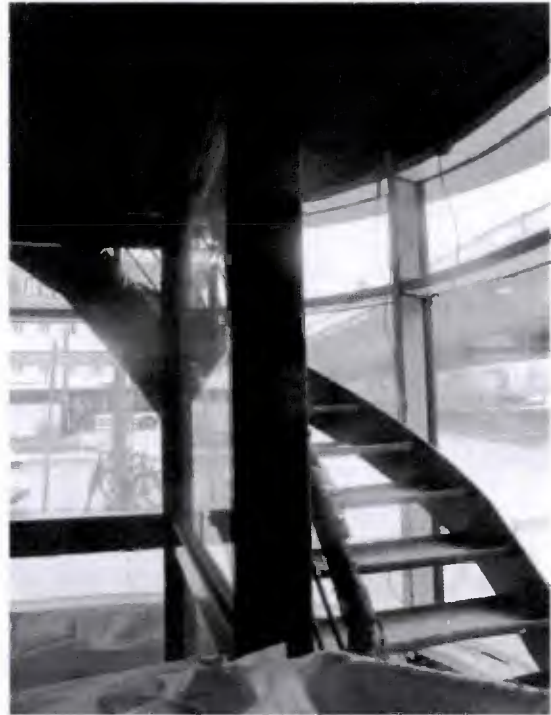
**fertigzustellendes Treppenhaus MVZ**

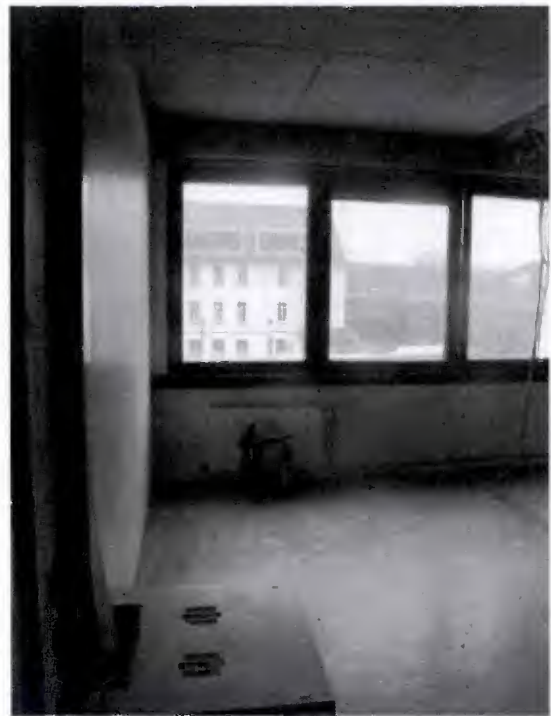
**Fertigsstellungsbedarf**

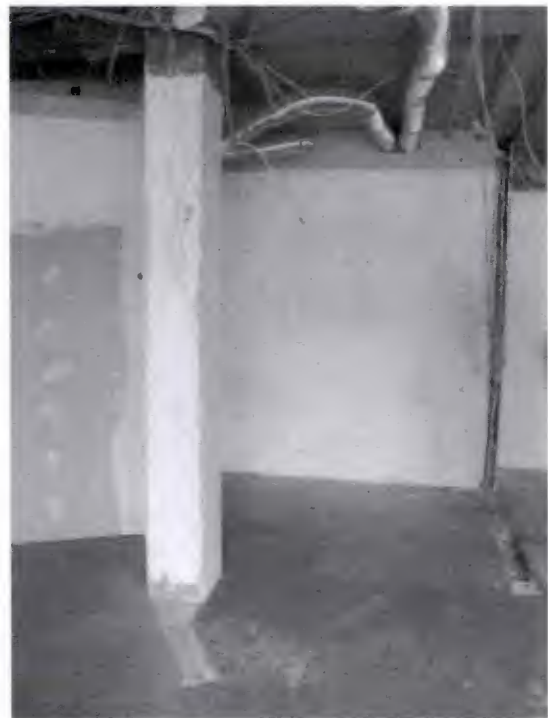
**nicht fertig gestellter Bereich**

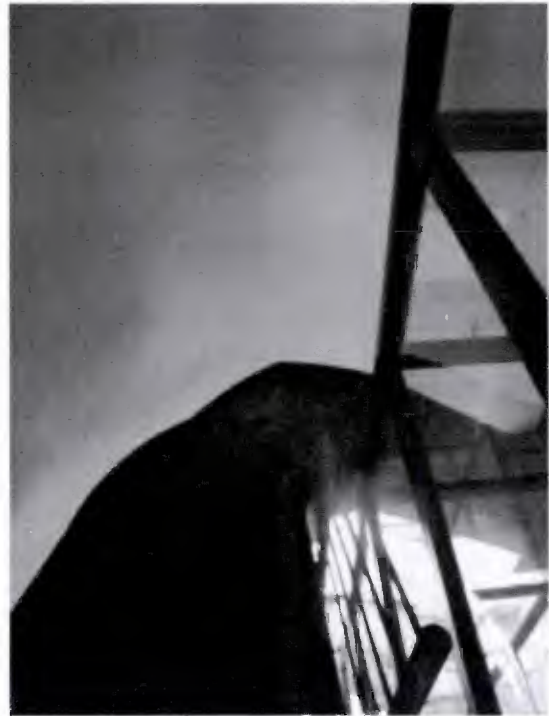
**nicht fertig gestelltes Treppenhaus  
MVZ**

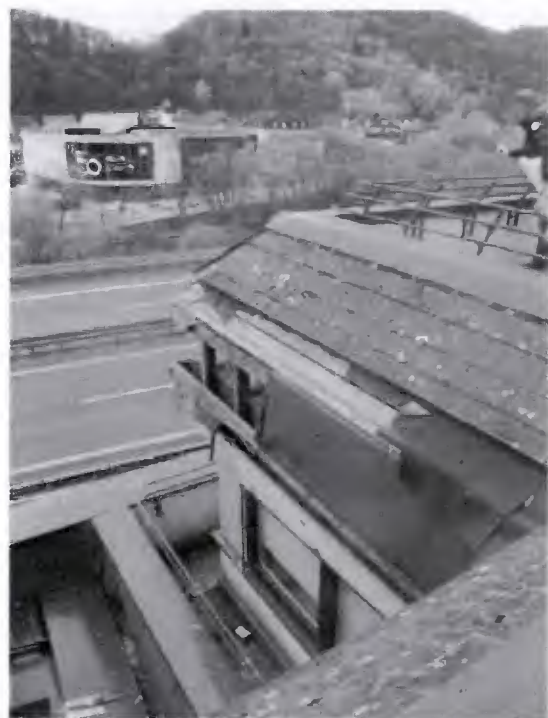
**Schäden Dachkonstruktion**
