**Gutachten-Nr. 202350**

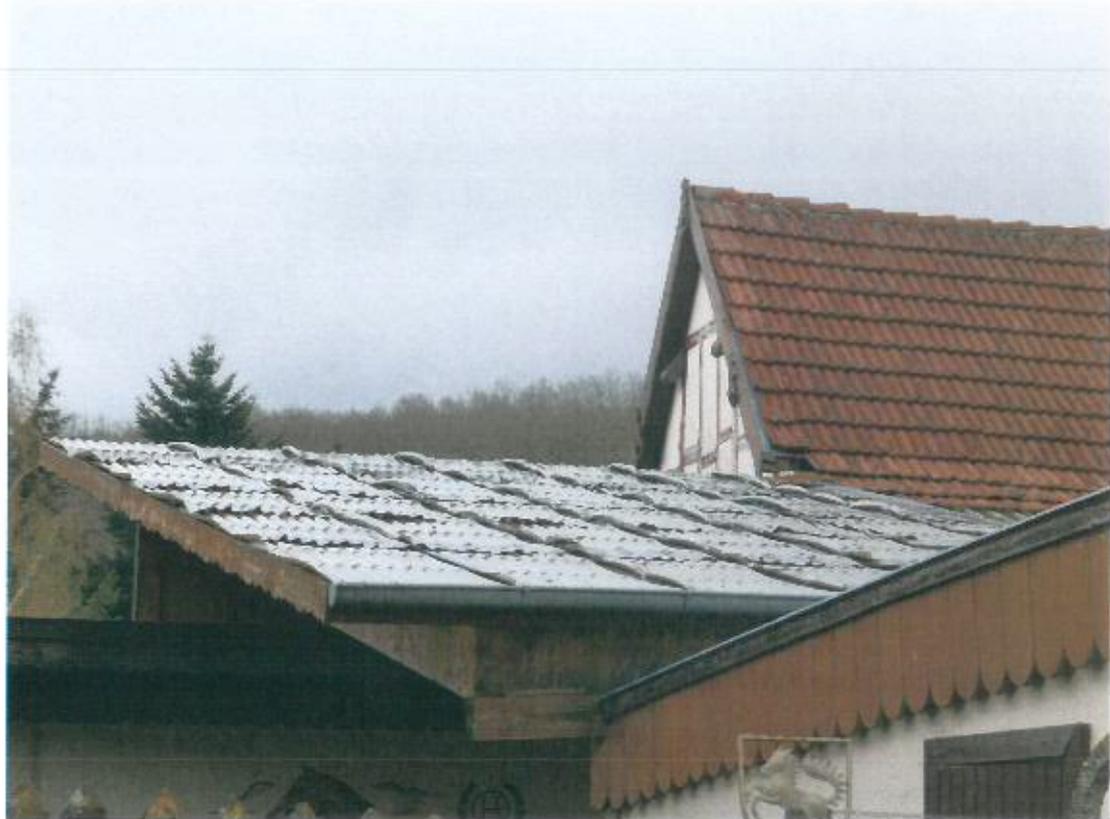
**Bild 14, Stallgebäude, Schäden in der Dacheindeckung: Unregelmäßigkeiten der Dachfläche, Ortgang, Vermoosung**
