## Kurzexposee zum Wertgutachten

640 K 13/22

Hegelsbergstraße 14  
34127 Kassel

Anlage zum  
Verkehrswertgutachten  
Hegelsbergstraße 14  
34127 Kassel

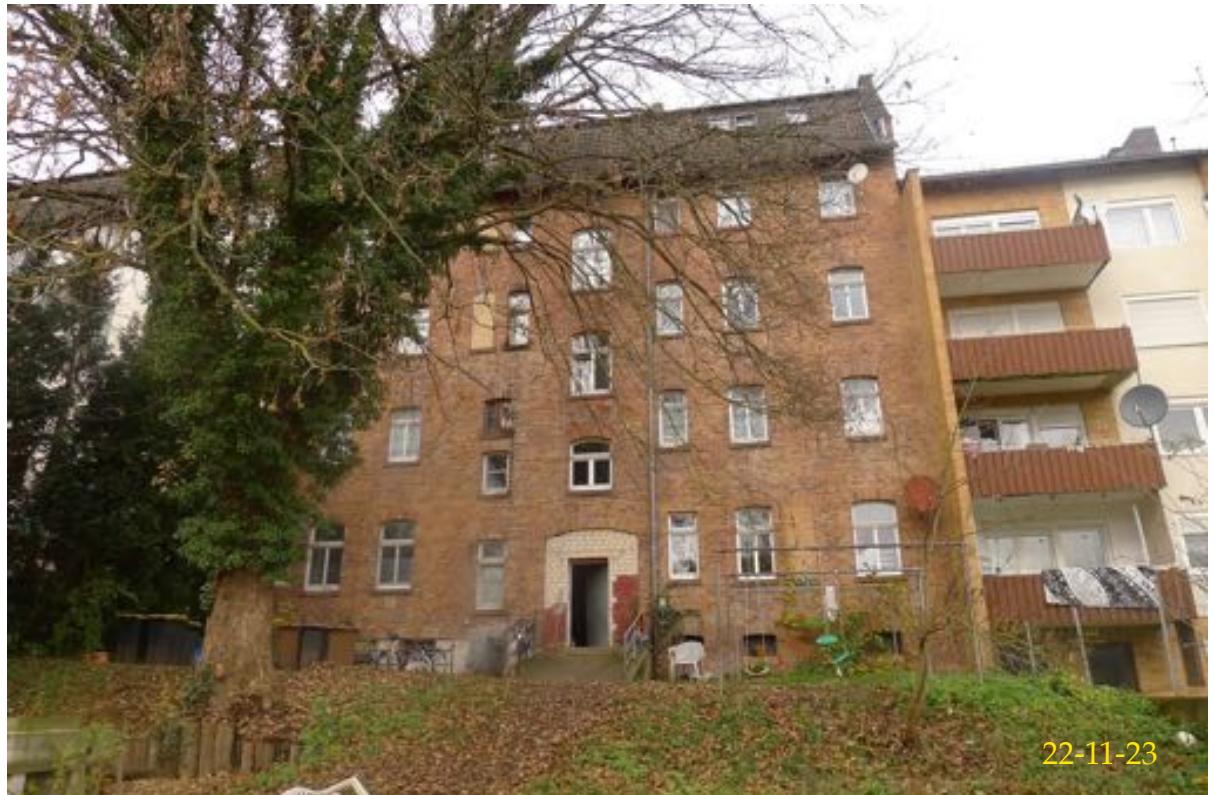
Hofansicht  
von Süd-Osten

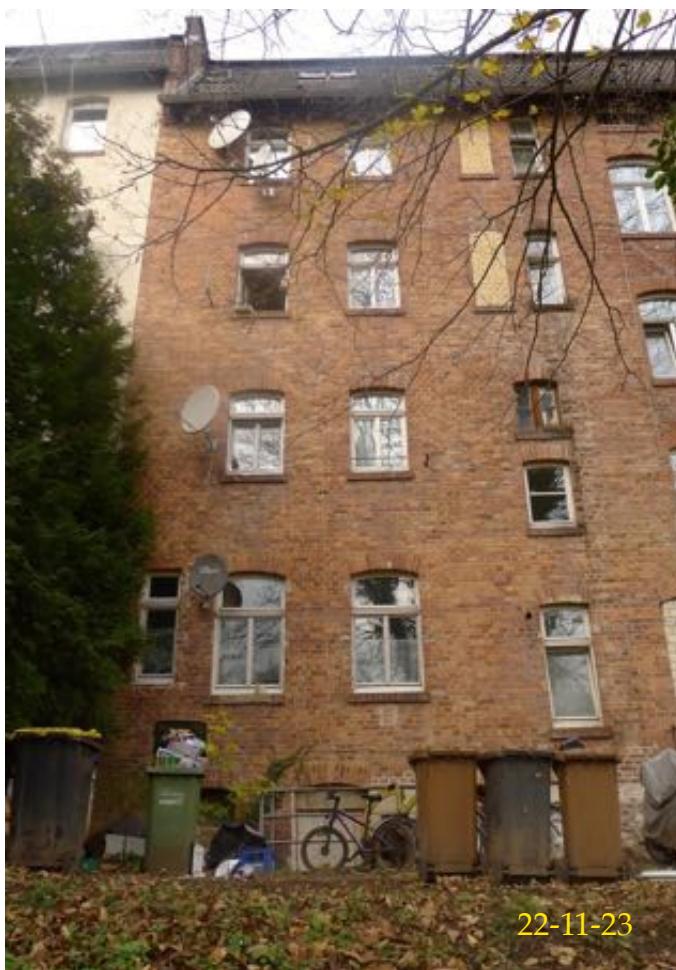
Hofansicht  
von Süd-Osten

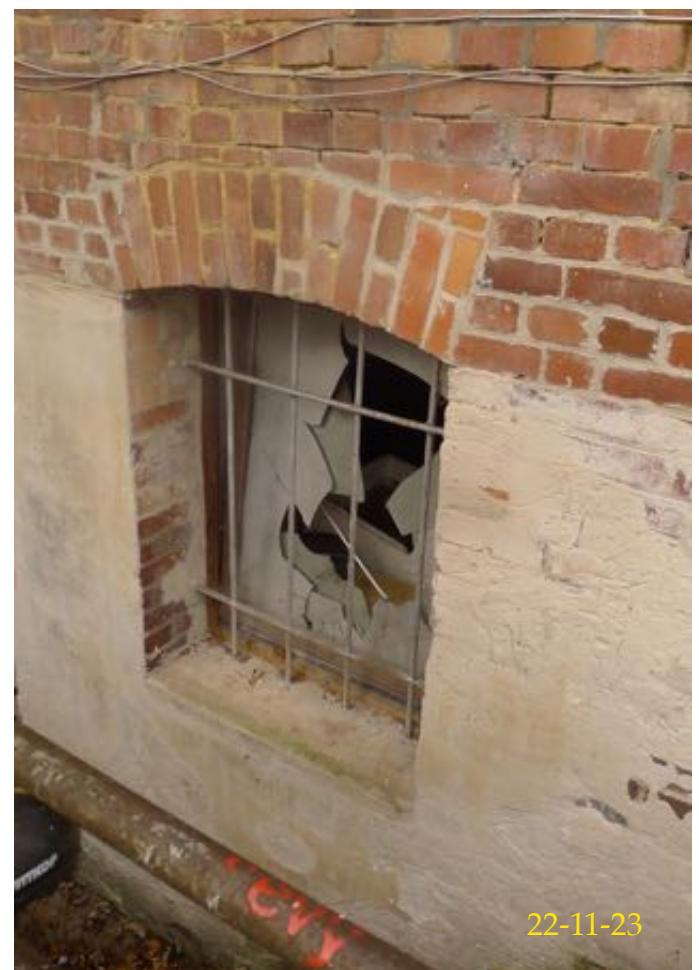
Kellerfenster - Hofseite  
Glasscheibe gebrochen
