## Kurzexposee zum Wertgutachten

640 K 53/23

| Anschrift | Kasseler Straße 37<br>3434277 Fuldabrück | | |

Fotodokumentation

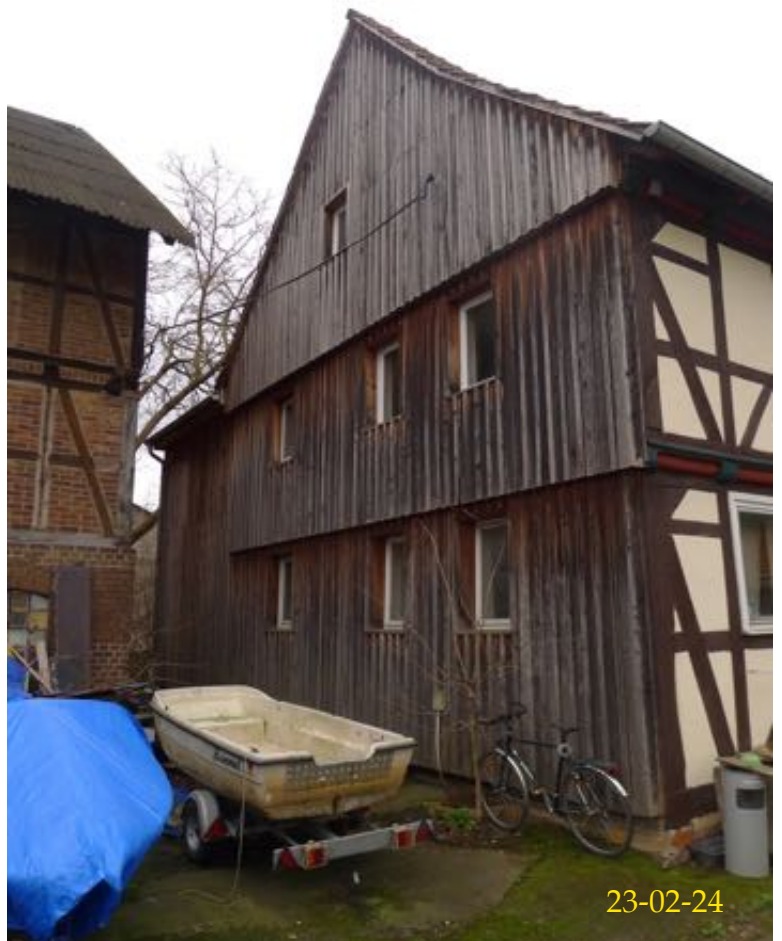
Wohnhaus  
Giebel  
von Nord-Osten

Die Fachwerkfassade an der Nordostseite macht einen gepflegten Eindruck und zeigt keine Mängel oder Schäden.

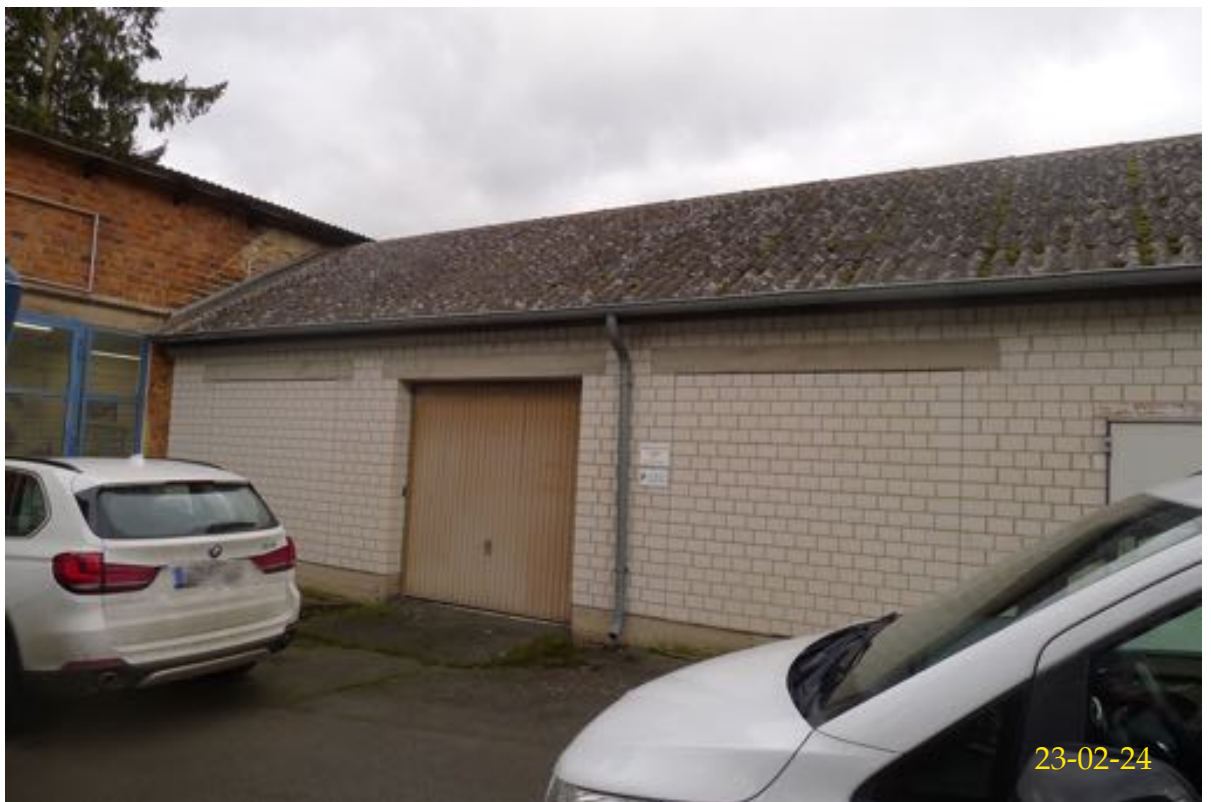
Seitenflügel  
Giebel von Nord-Osten

Die Dachdeckung aus Well-Asbest-Dachplatten zeigt keine Hinweise auf Schäden. Die Fassaden aus Kalksandsteinsichtmauerwerk waren ohne erkennbare Mängel oder Schäden.
