## **EXPOSEE ALS AUSZUG** **DER WERTSCHÄTZUNG** **Gemäß § 194 BauGB**

**Bewertungsobjekt:**      **Zweifamilienhaus**  
Gemarkung Niederkaufungen,  
34260 Kaufungen, Am Rosengarten 13  
Gebäude- und Freifläche  
Flur 13, Flurstück 49/17

**Aktenzeichen:**      **640 K 88/21**

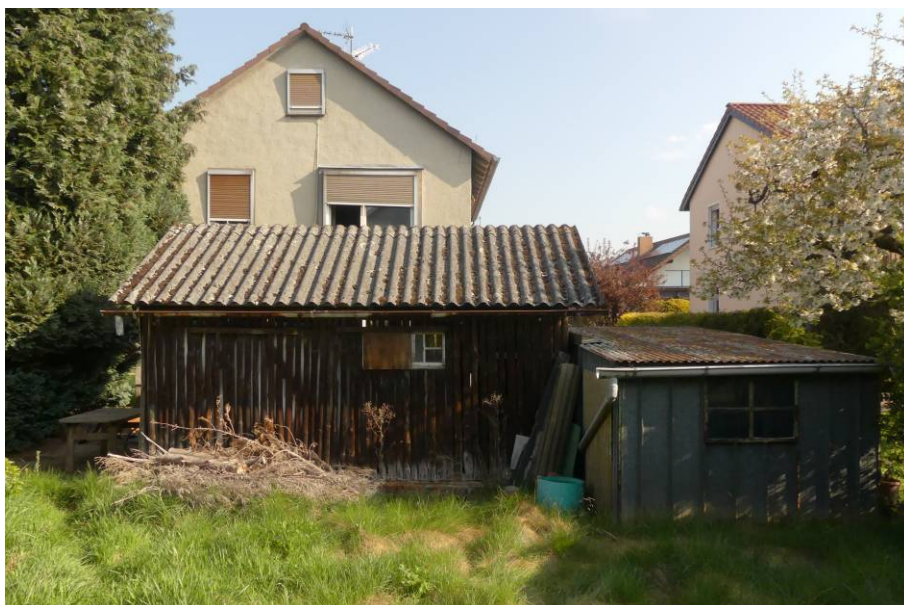
- Garage:**
- Gebäudeart: PKW- Garage  
Die Garage wurde aus einwandigen einfachen verzinkten Blechtafeln errichtet. Im Sockelbereich sind die Bleche bereits komplett verwittert.

**Die Garage ist ohne Wert.**
- Holzschuppen:**
- Gebäudeart: Schuppen  
Es handelt sich um eine Fachwerkkonstruktion mit Satteldach aus den 1960er Jahren. Die Außenwände sind nicht geschlossen, die Dacheindeckung besteht aus Wellasbestplatten.

Süd – Gartenansicht mit Garage und Holzschuppen
