## Kurzexposee zum Wertgutachten

640 K 119/23

| Anschrift | Frankfurter Straße 364<br>34134 Kassel |
| Objektart | freistehendes Zweifamilienhaus,<br>zweigeschossig mit Satteldach, unterkellert<br>sowie Garage |

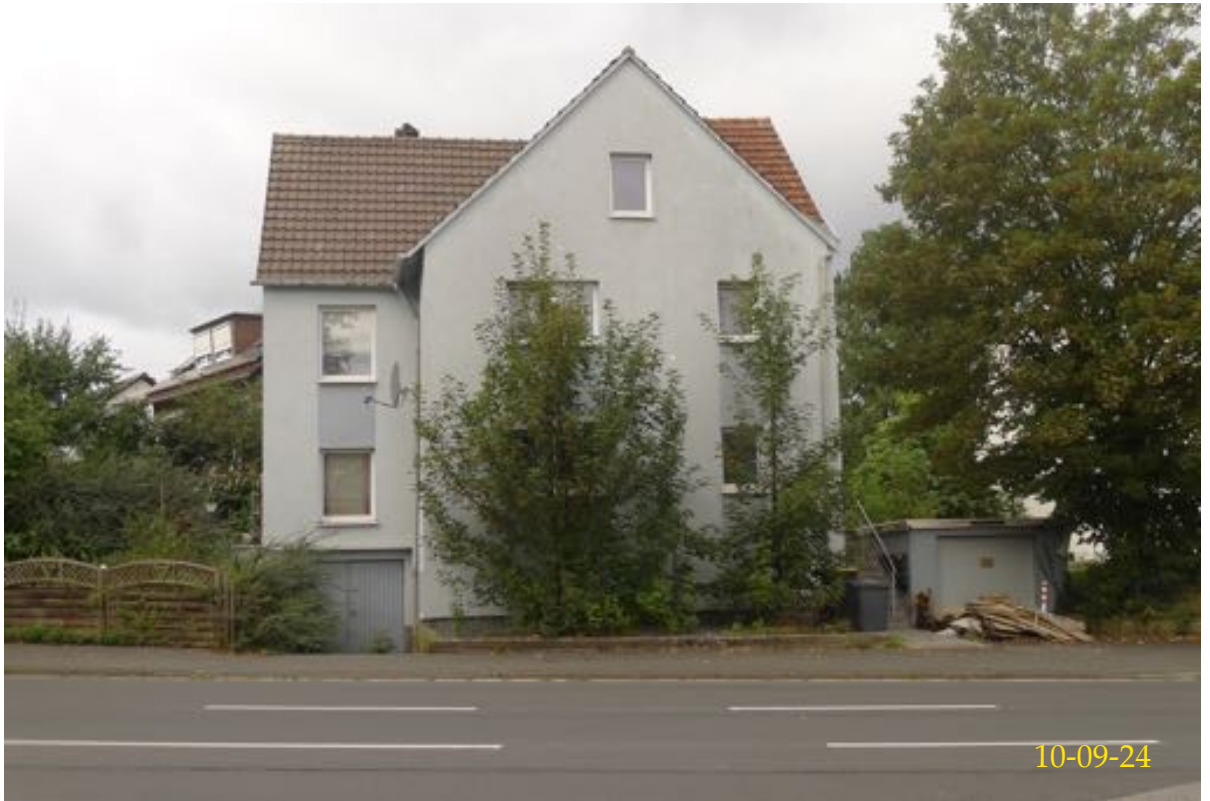
Straßenansicht  
von Osten

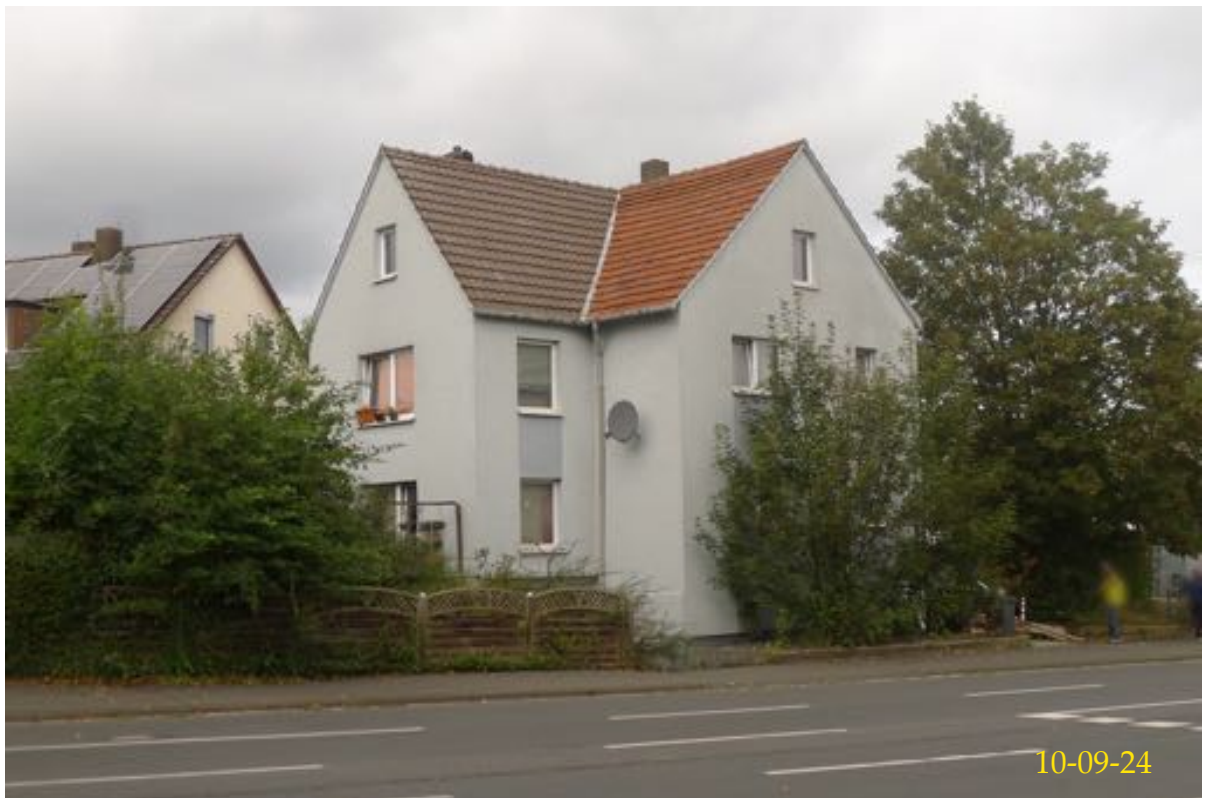
Straßenansicht  
von Süd-Osten

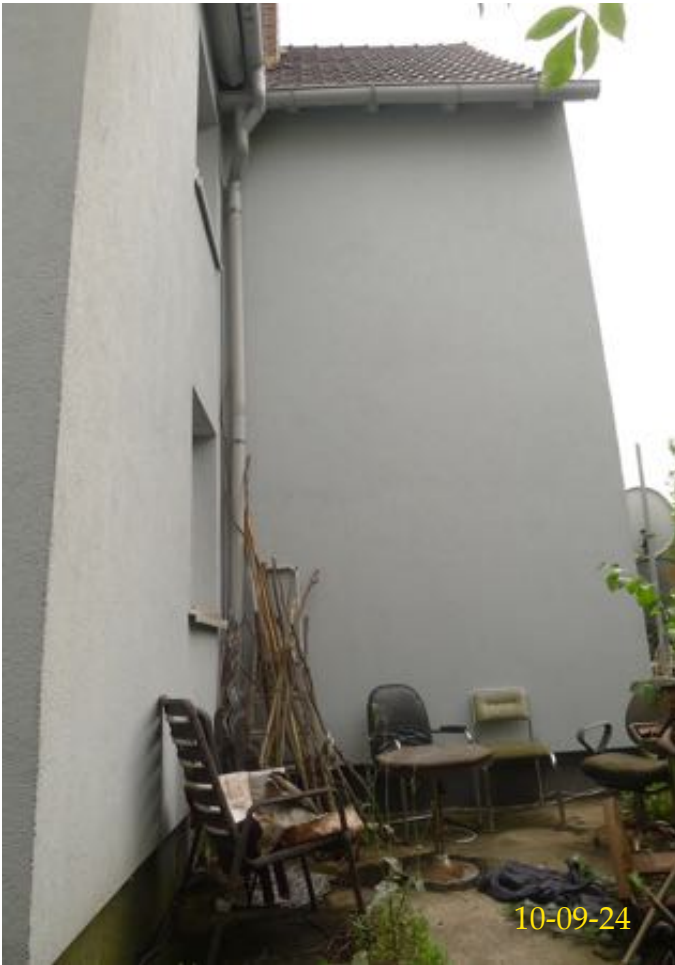
Ansicht Anbau Südseite  
von Westen

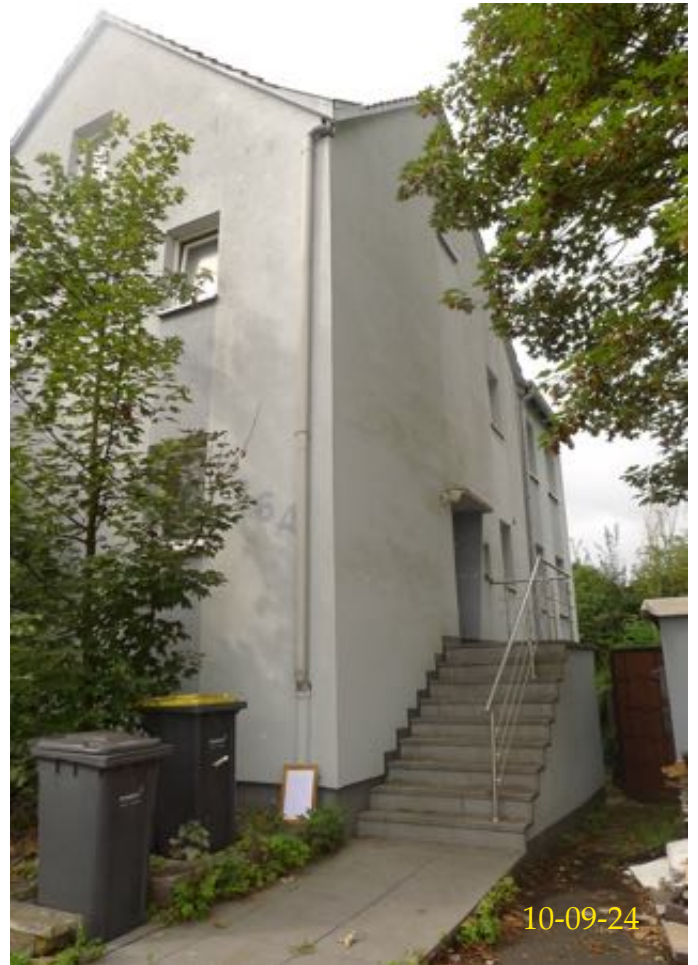
Die **Putzfassaden** sind überwiegend intakt, an einigen Stellen sind jedoch Beschädigungen bzw. Putzabplatzungen vorhanden und die Nordfassade ist stark veralgt.

Ansicht Nordgiebel  
von Nord-Osten

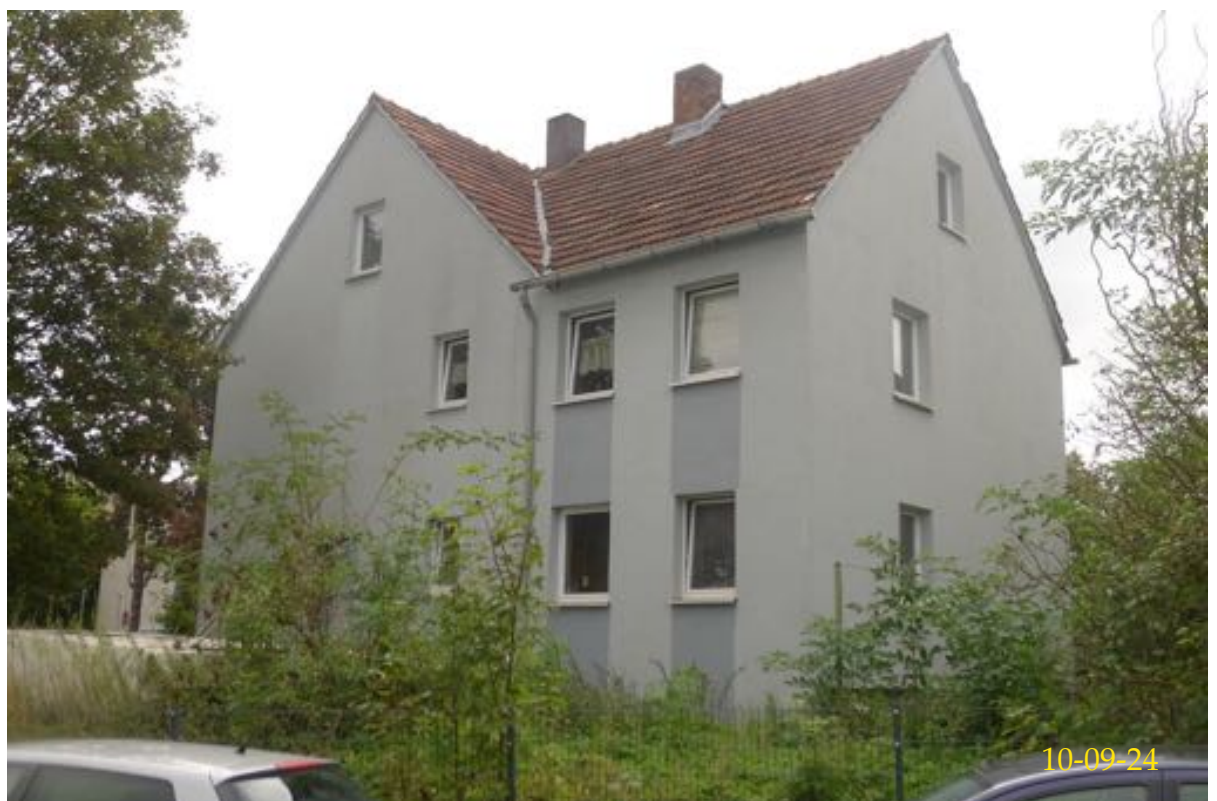
Ansicht  
von Norden

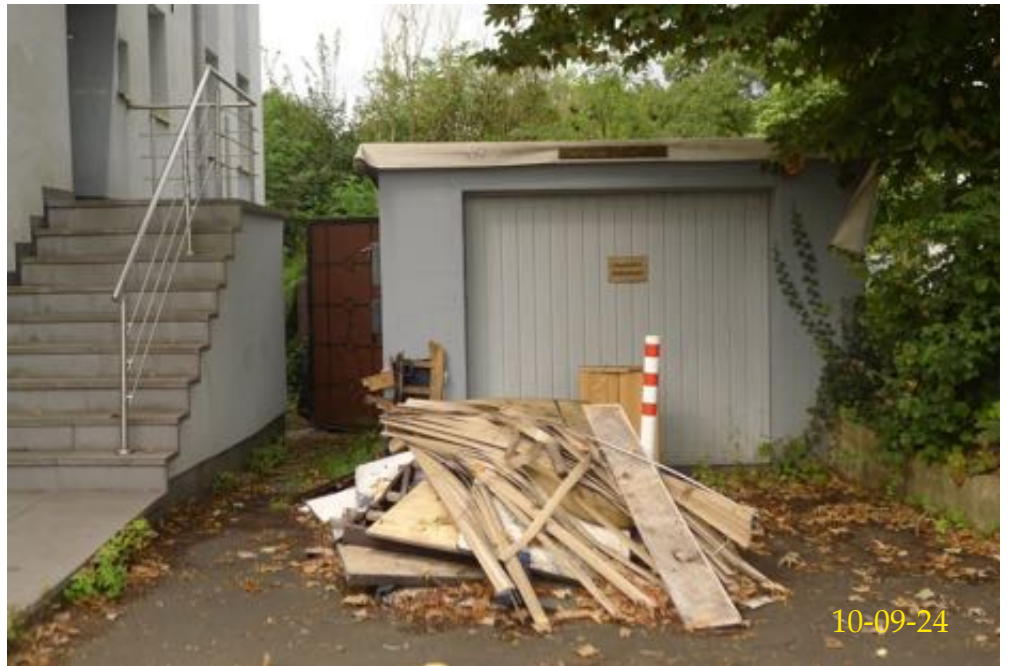
Garagengebäude  
Ansicht von Osten

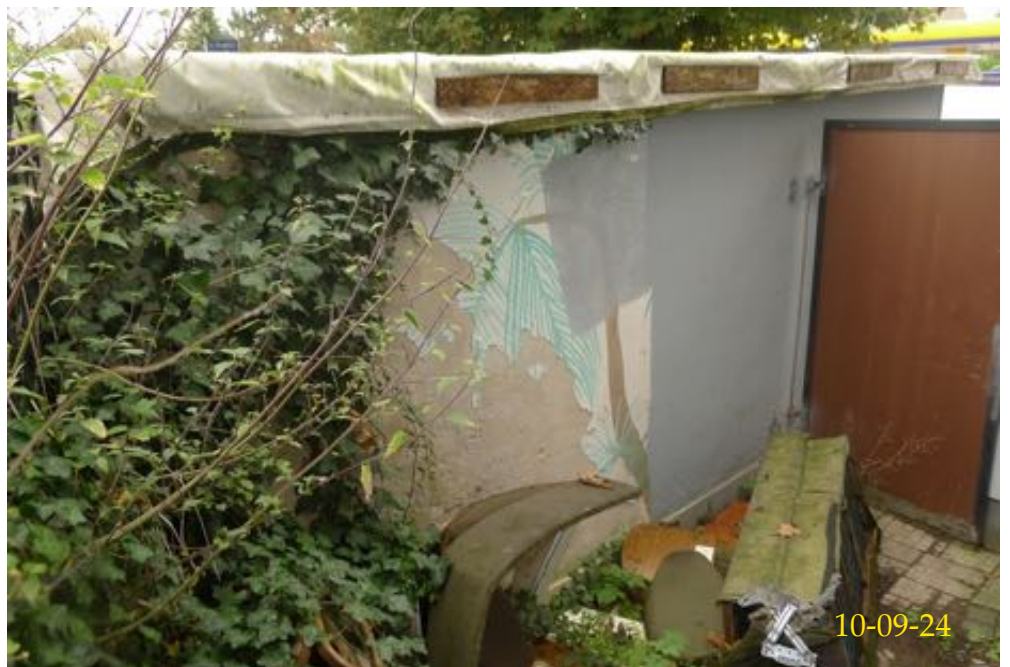
Garagengebäude  
Ansicht von Nord-Westen

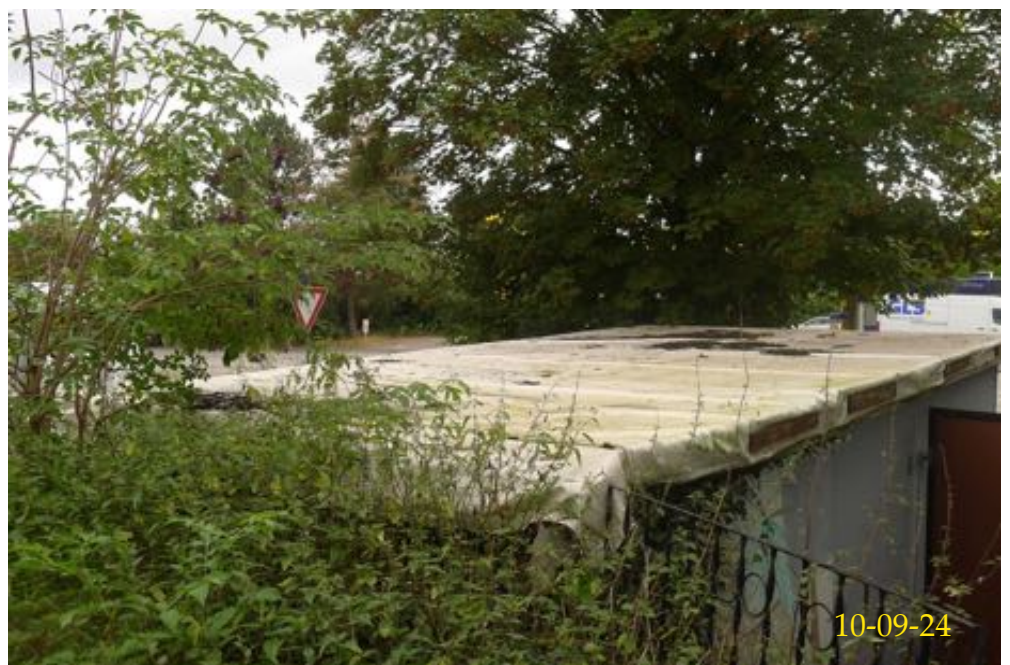
Die **Garage** konnte nicht von Innen besichtigt werden, da das Tor sich nicht öffnen ließ. Von außen fällt auf, dass die Dachfläche komplett mit einer Plane abgedeckt ist. Nach Aussage durch den Eigentümer ist die Dachdeckung komplett undicht. Inwieweit es dadurch zu Folgeschäden im Inneren gekommen ist, konnte im Rahmen der Besichtigung nicht festgestellt werden.

Garagengebäude  
Dachaufsicht
