## ANLAGENBAND ZUM GUTACHTEN 22-11-11 F/WS

zur Ermittlung des Marktwertes des mit einem Wohn- und Geschäftshaus bebauten Grundstücks Melibocusstraße 35 und 35 a - c (Flurstück 25/19) und des mit einem Ladengeschäft/Bäckerei bebauten Grundstücks Melibocusstraße 35 d (Flurstück 31/11) in 60528 Frankfurt am Main, Stadtteil Niederrad.

Gesamteindruck. Straßenfassade zur Melibocusstraße

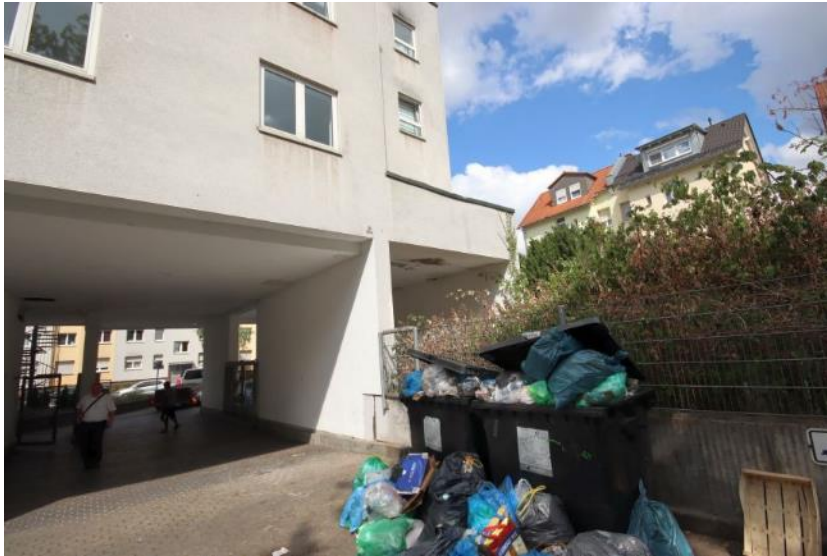
- 3) Hinterhoffassade und ungepflegter Müllabstellplatz.

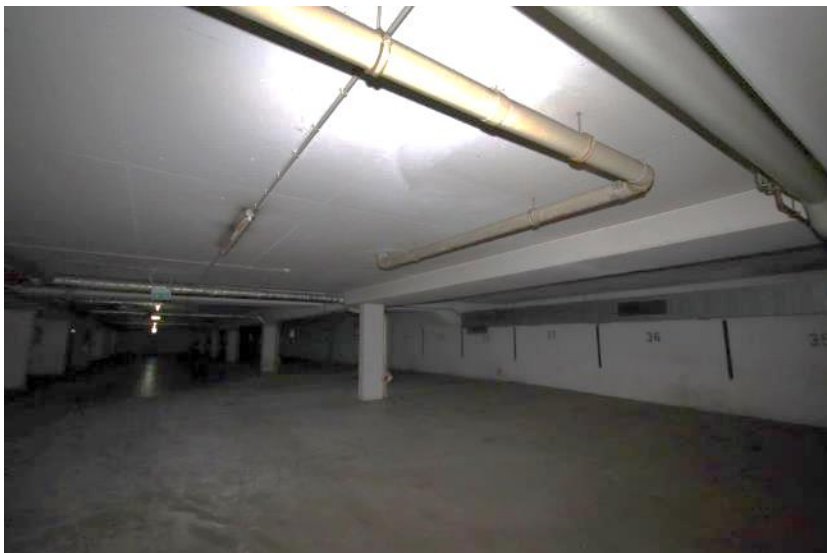
- 5) Überwiegend leerstehende Tiefgarage, Beleuchtung ist unzureichend.

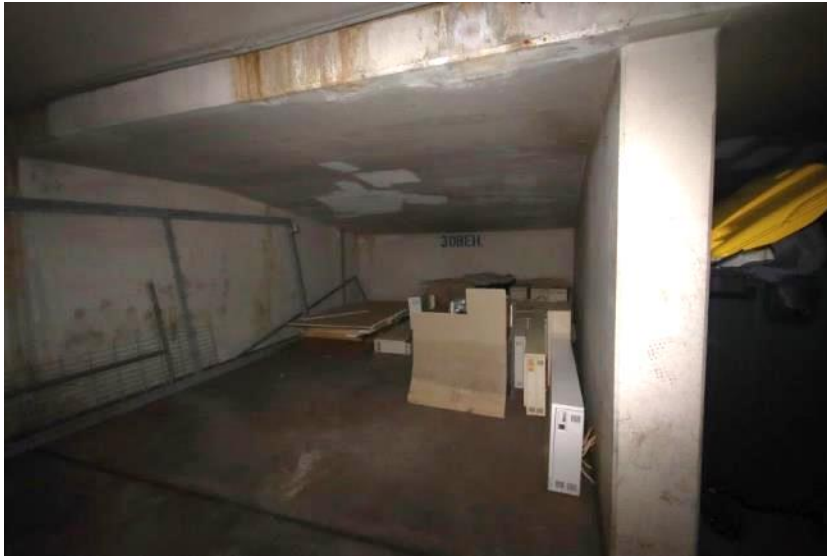
- 6) Wie vor. Teilweise werden Bereiche der Tiefgarage als Müll- und Abstellfläche genutzt.

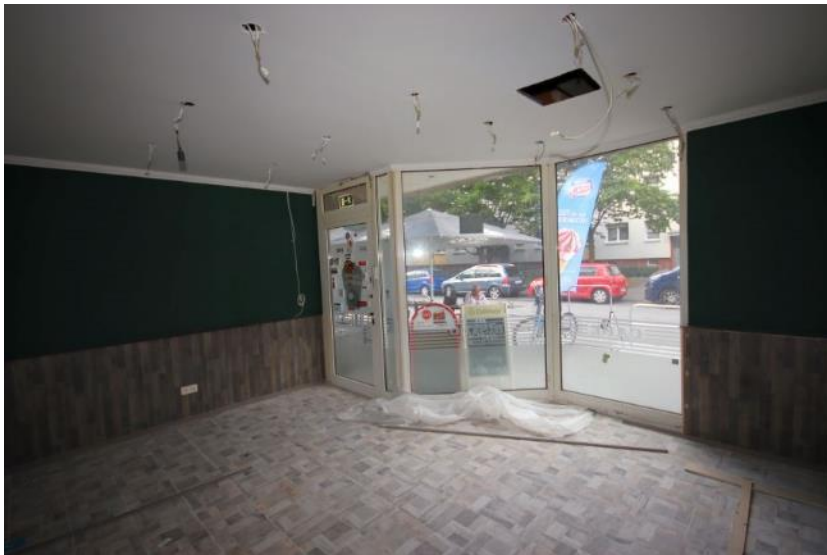
- 7) Ladeneinheit Nr. 1. Die Einheiten sind von Nord nach Süd nummeriert. Hier: dem Baualter entsprechende Verglasung, mit Modernisierungsarbeiten wurde begonnen.

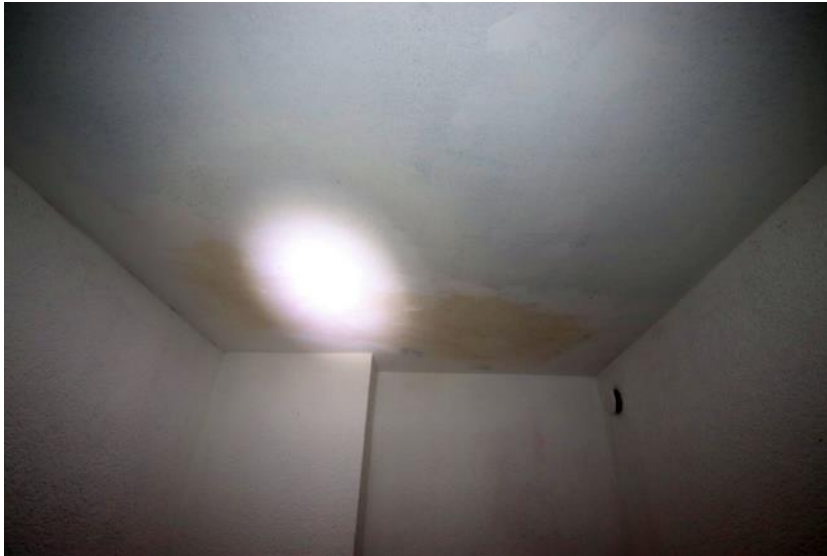
- 9) Feuchtigkeitsschaden im Deckenbereich, mutmaßlich Altschaden.

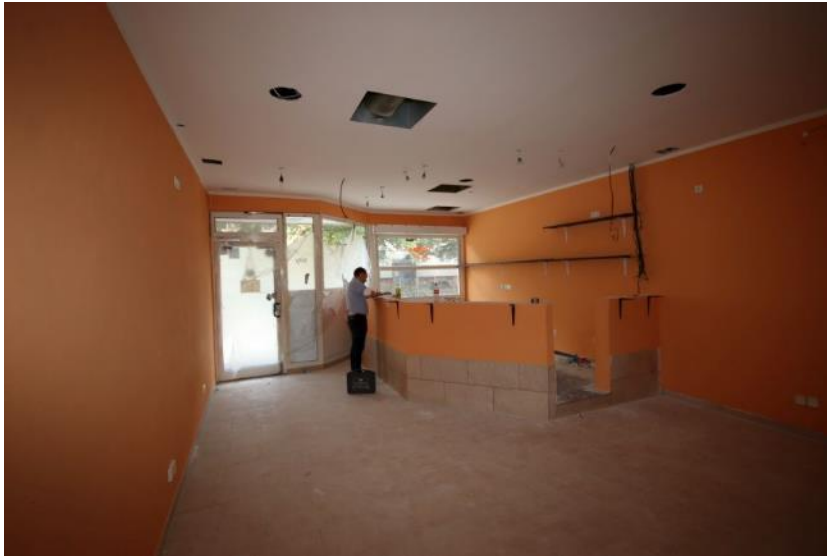
- 15) Einheit Nr. 5: ehemalige Eisdiele, mit Modernisierungsarbeiten wurde begonnen.

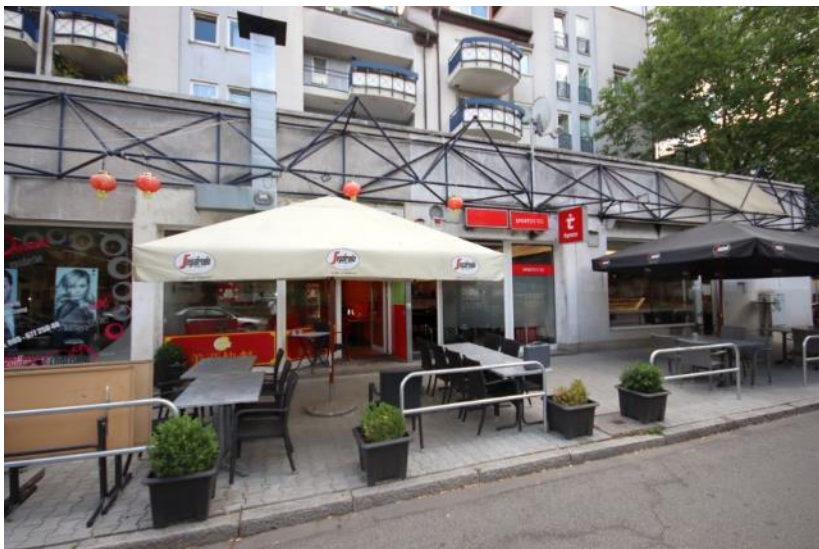
- 17) Einheit Nr. 7: „Asia Imbiss“ mit Nutzung des Gehwegs als Gaststättenterrasse.

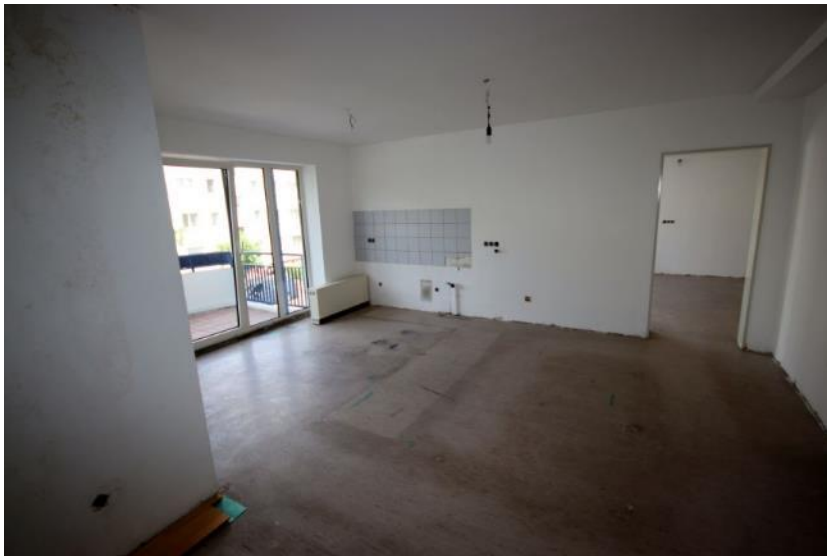
- 22) Einheit 1.2 im OG I, komplett sanierungsbedürftig, vormals Praxis.

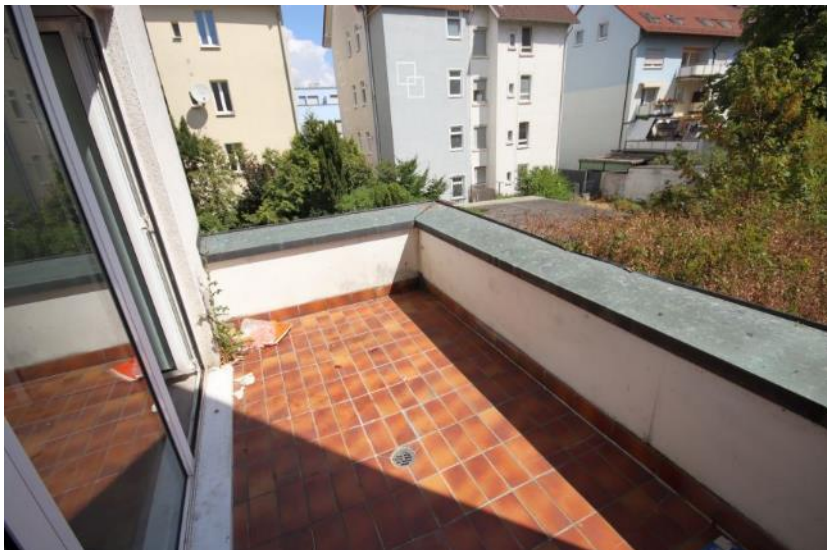
- 23) Brüstungshöhe des östlichen Balkons der zuvor genannten Einheit ist zu niedrig.

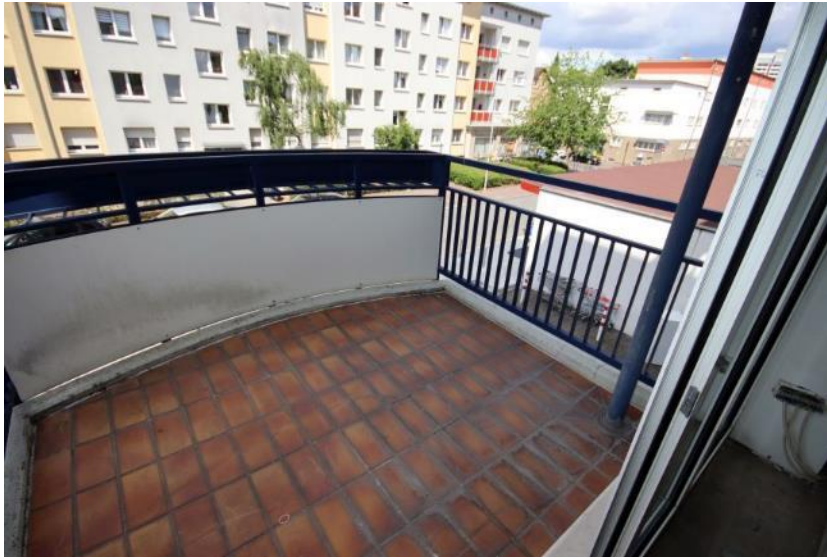
- 24) Balkon zur Straßenseite mit Spaltklinkern belegt und deutlich sichtbaren Salzausblühungen.

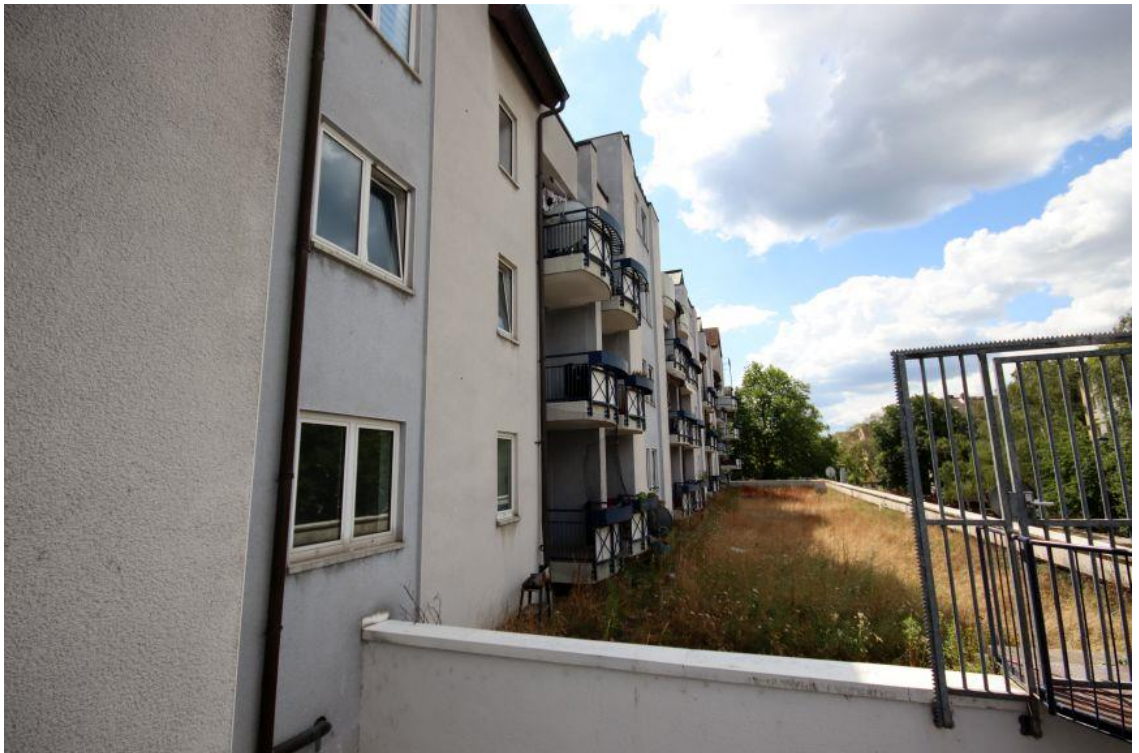
- 25) Blick auf das begrünte Dach der Ladeneinheiten im EG. Eine Dachdecker Firma empfahl dem Zwangsverwalter eine elektromagnetische Leckortung aufgrund von Feuchtigkeits-Altschäden in den Ladeneinheiten.

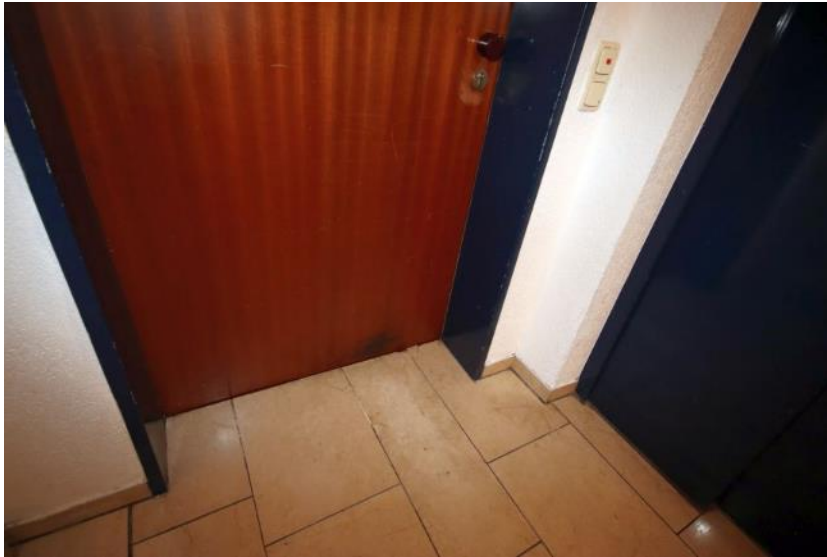
- 26) Zugangstür zur gewerblich genehmigten Einheit 1.1 im OG I. Die Natursteinplatten an der Türschwelle sind gerissen.

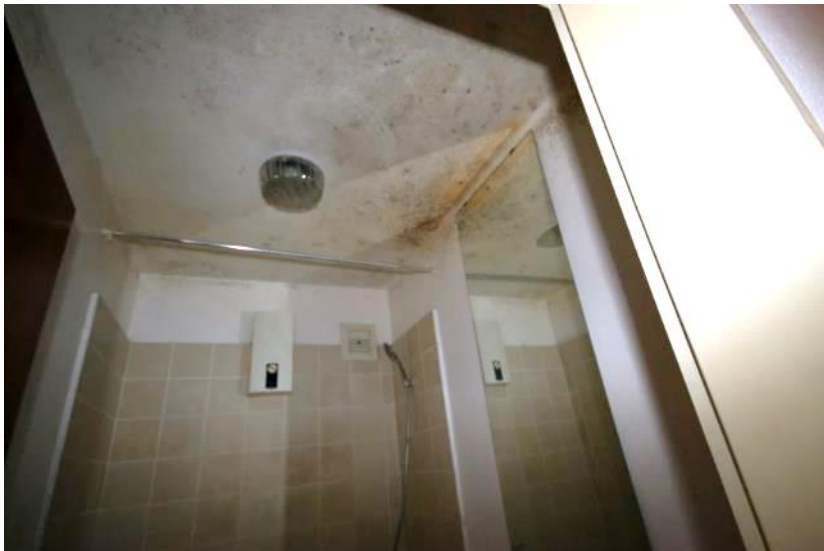
- 27) Starker Sporenbefall im Badezimmer zuvor genannter Einheit.

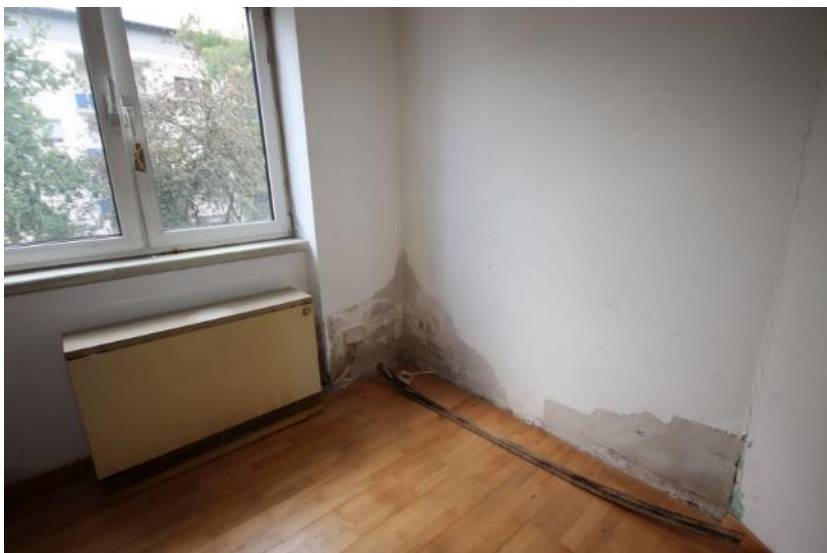
- 28) Massive Feuchtigkeitsschäden und ein beispielhaft dokumentierter Nachtspeicherofen.

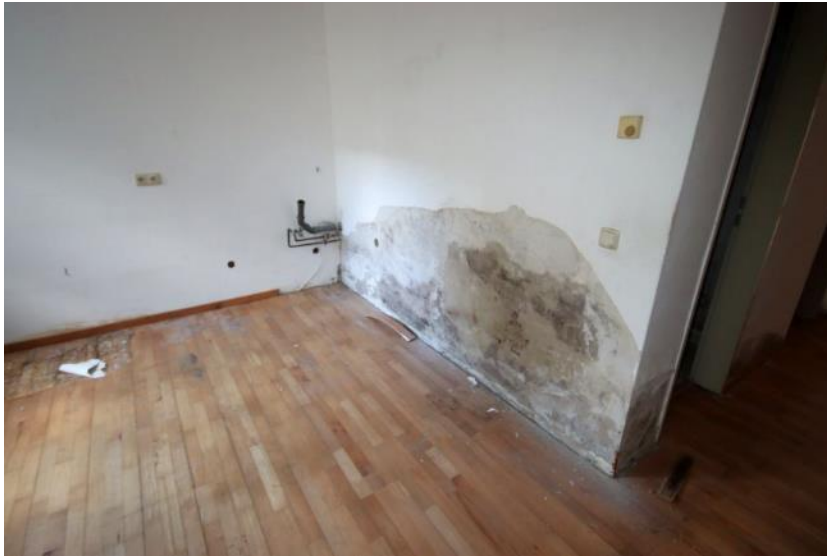
- 29) Feuchtigkeitsschaden angrenzend zum Badezimmer.

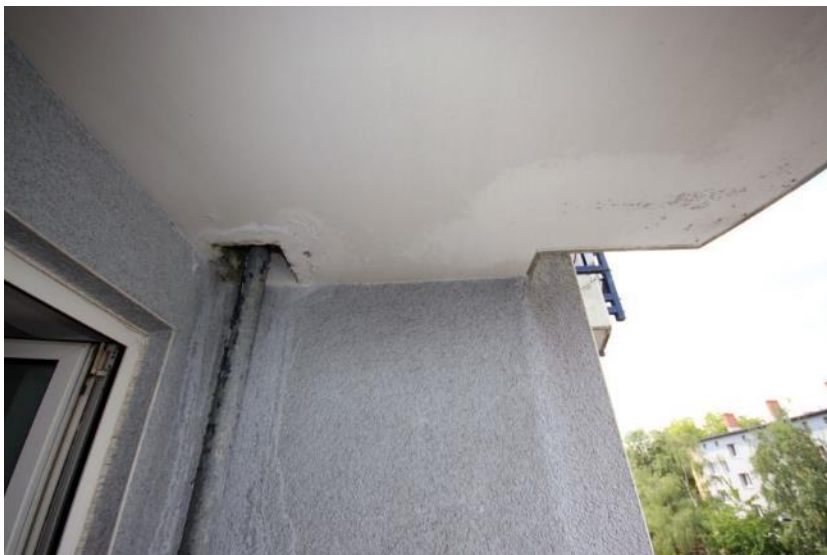
- 31) Feuchtigkeitsschäden an der darüberliegenden Balkonplatte der zuvor genannten Wohneinheit.

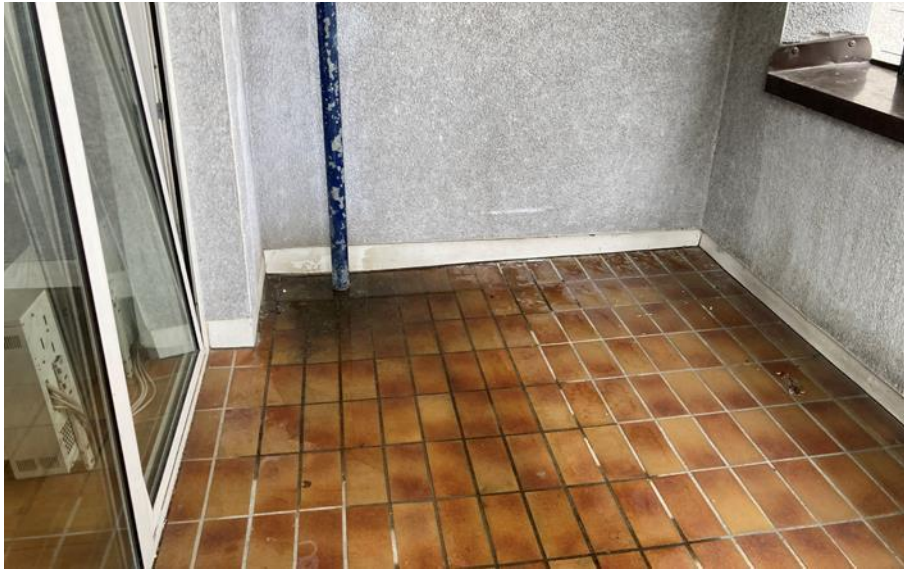
- 32) Aufstehendes Wasser auf der Loggia der Wohnung Loggia 35 2.3 Nord im OG II.

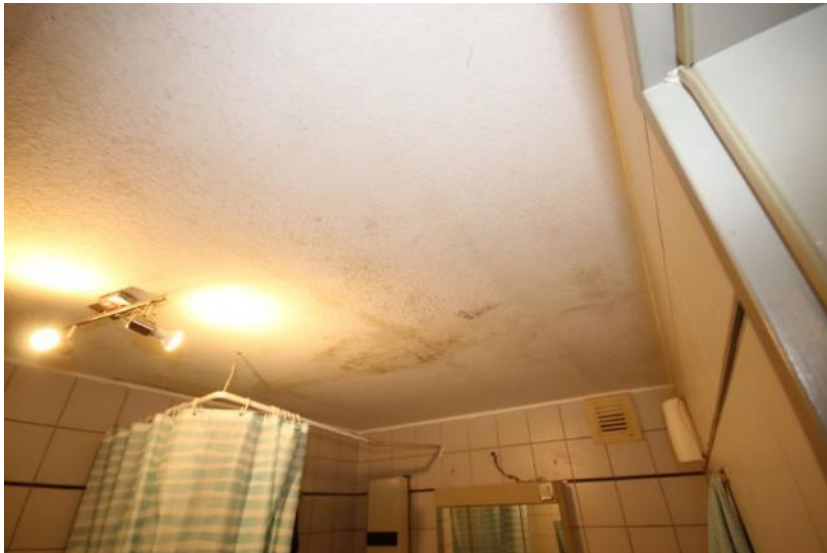
- 33) Massive Schimmelschäden an der Badezimmerdecke der Wohnung 3.3 im OG III.

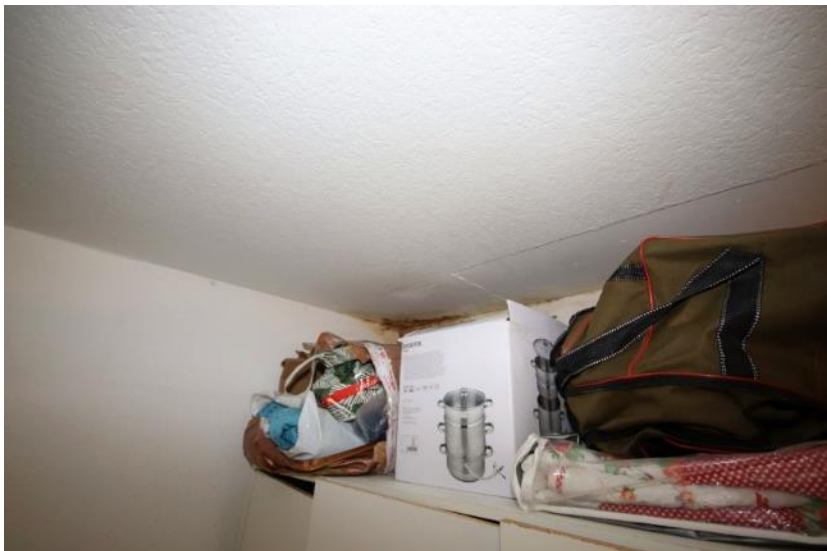
- 34) Schimmelbefall in der Raumecke.

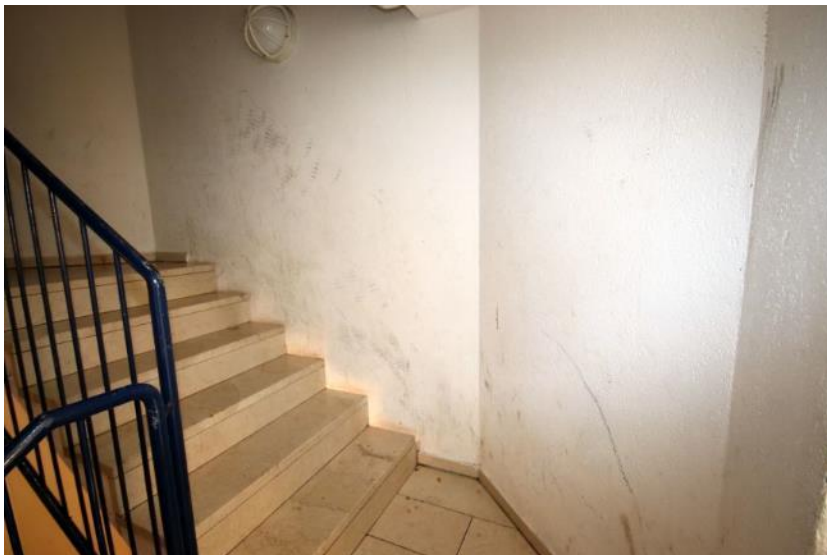
- 36) Zustand des Treppenhauses, beispielhaft dokumentiert.

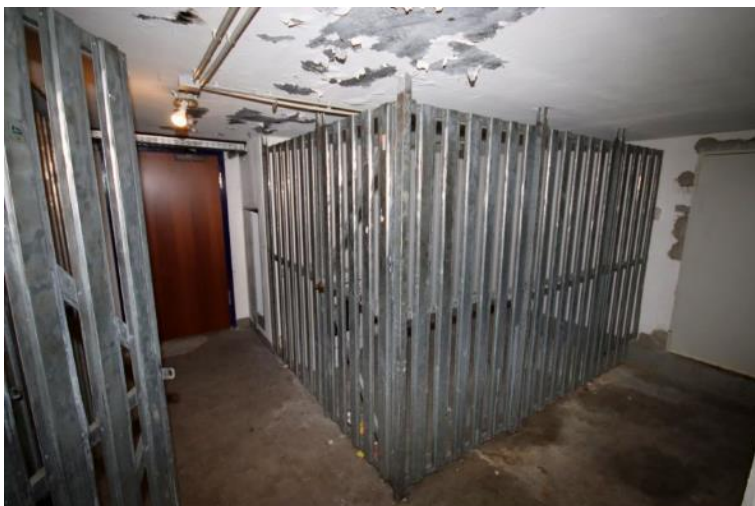
- 37) Abstellräume in der Zwischentage mit großflächigen Farbabplatzungen in der Decke, mutmaßlich aufgrund erhöhter Bauteilfeuchte.

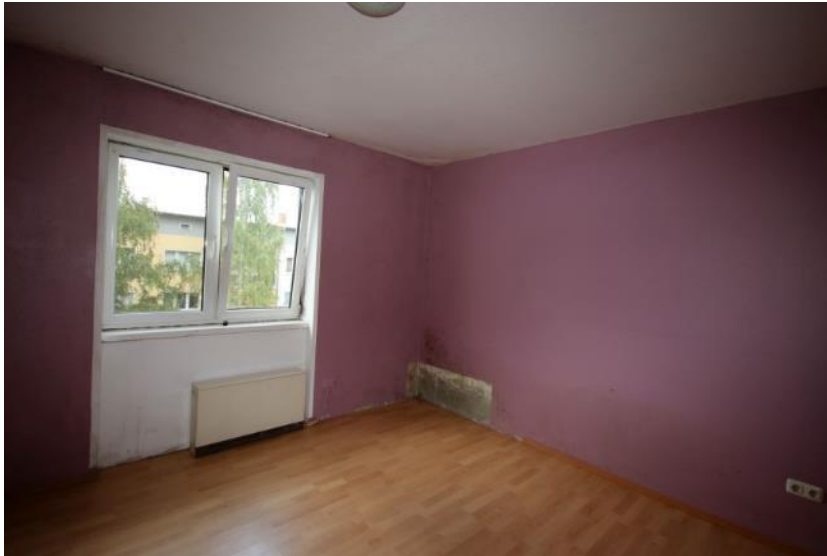
- 38) Schimmelschaden an der Süd-Ostaußenwand der Wohnung 3.1 im OG III.

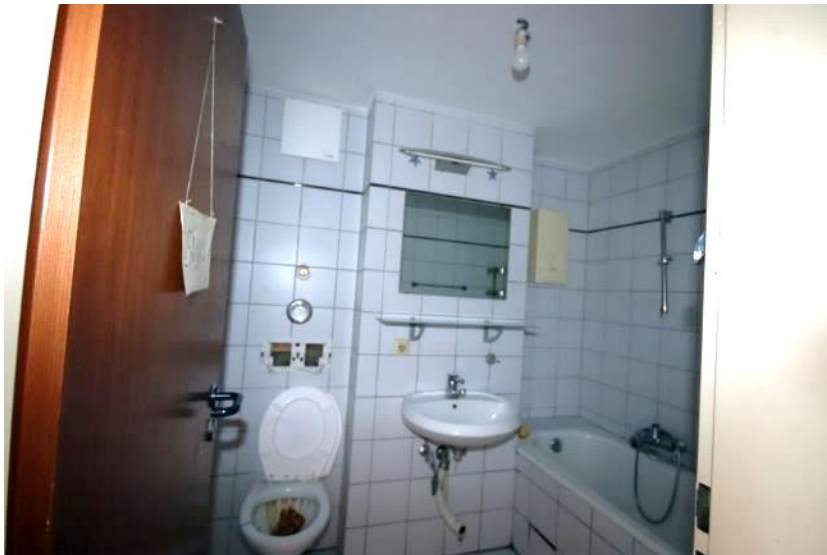
- 39) Badezimmer der Wohnung 4.2 im OG IV. Toilette ist stark verschmutzt und muss ausgetauscht werden, die Druckarmatur fehlt.

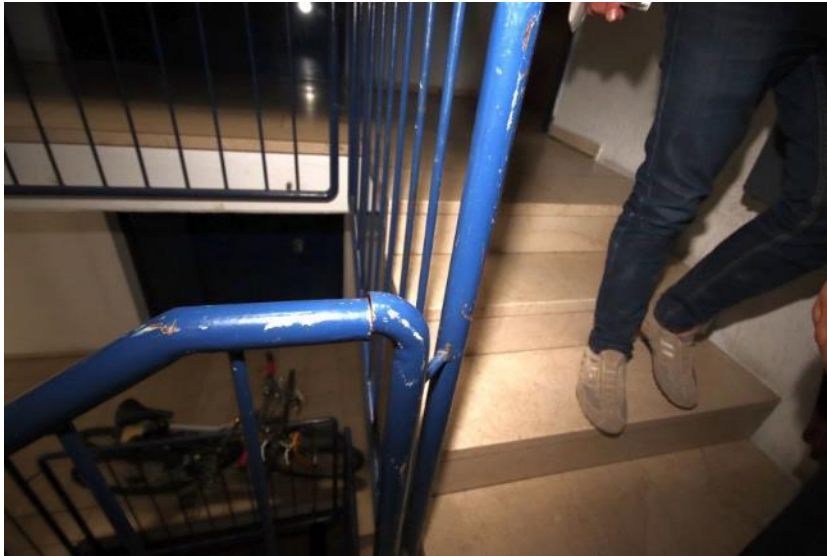
- 41) Treppenhausgeländer ist teilweise lose.

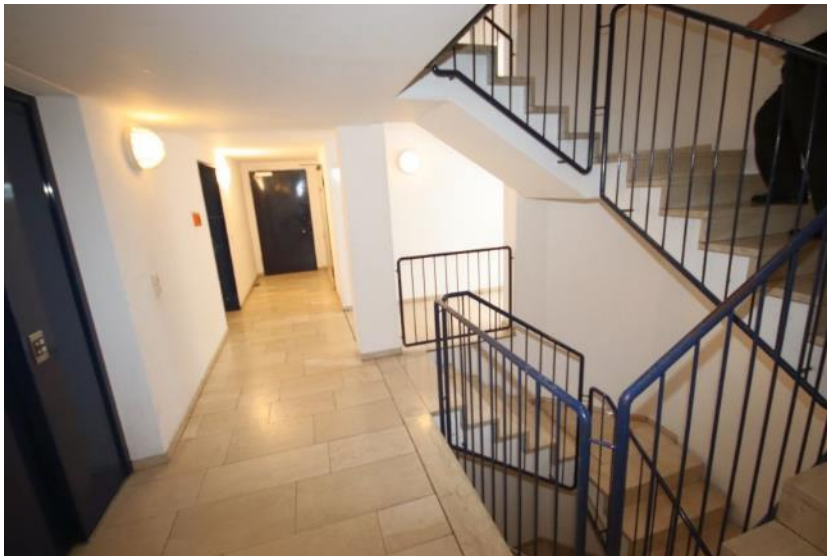
- 42) Treppenhaus des Hauses 35b in deutlich besserem Zustand als zuvor dokumentierte Treppenhäuser.

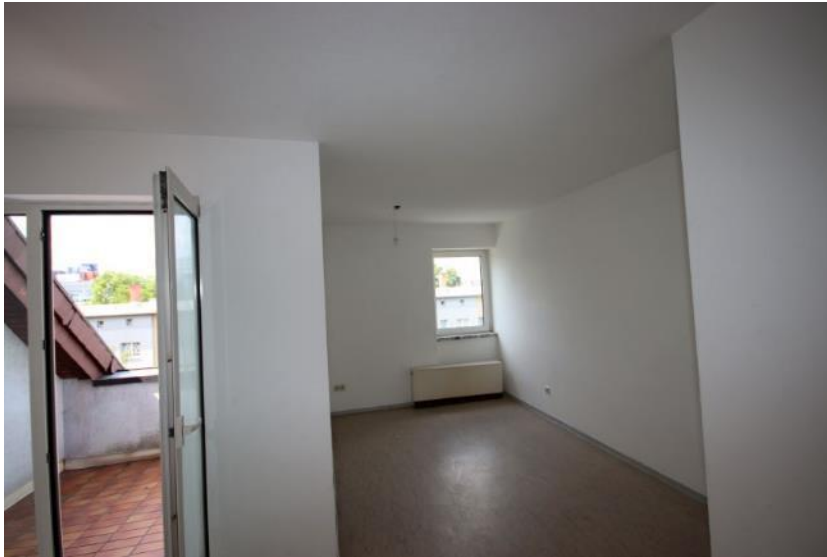
- 44) Beispielhaftes Zimmer der Wohnung 4.1 im OG IV. Wohnung befindet sich in gepflegtem Zustand.

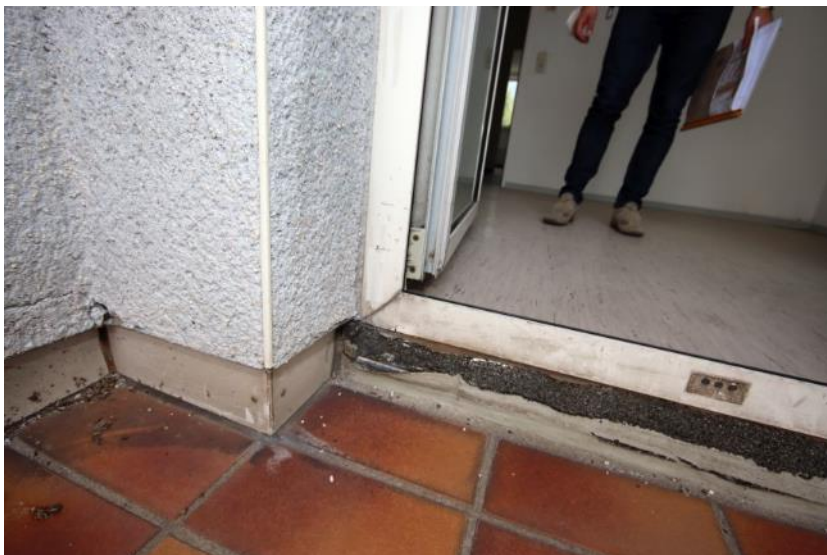
- 45) Bitumenanschluss der Balkonabdichtungsebene zuvor genannter Wohnung ist mangelhaft.

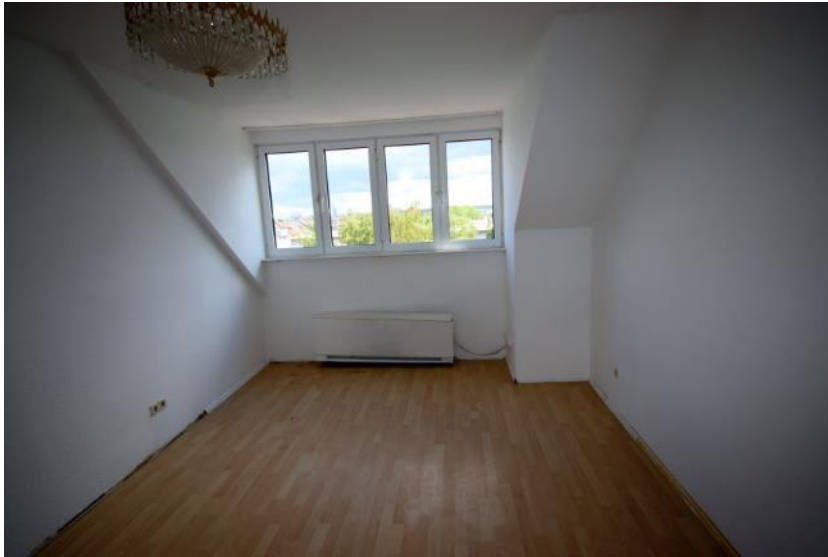
- 46) Dachgeschosswohnung, allgemeiner Renovierungsbedarf der Bodenbelege und Innentüren besteht.

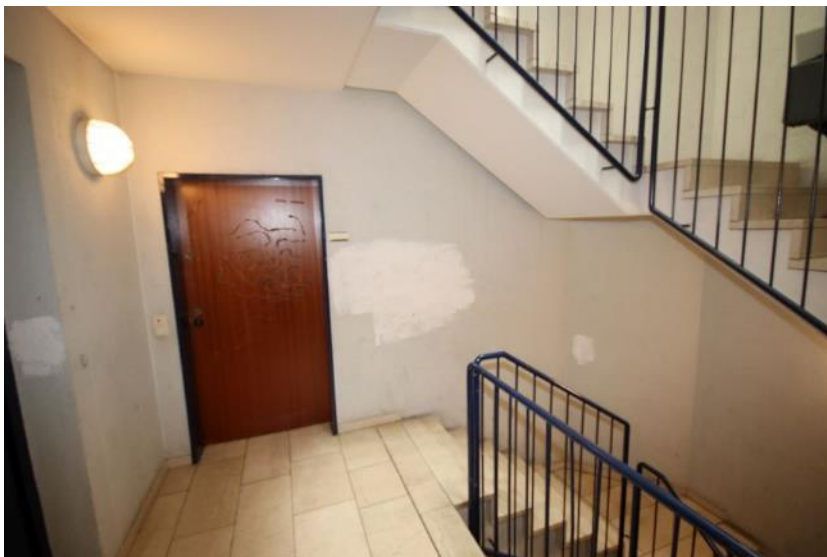
- 49) Beispielhafte Dokumentation der Wohnungseingangstüren, von denen einige mit Symbolen vandalisiert wurden.

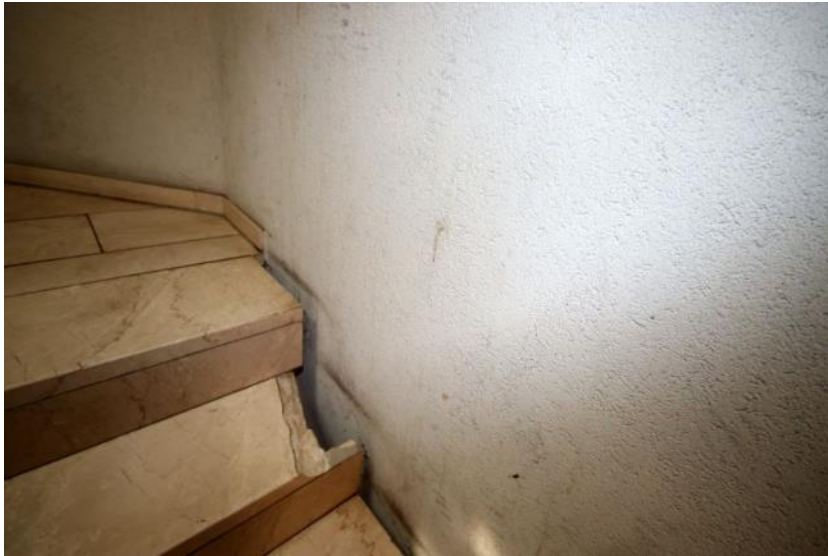
- 50) Verletzungs- bzw. Stolpergefahr aufgrund stark beschädigter Treppenstufe.

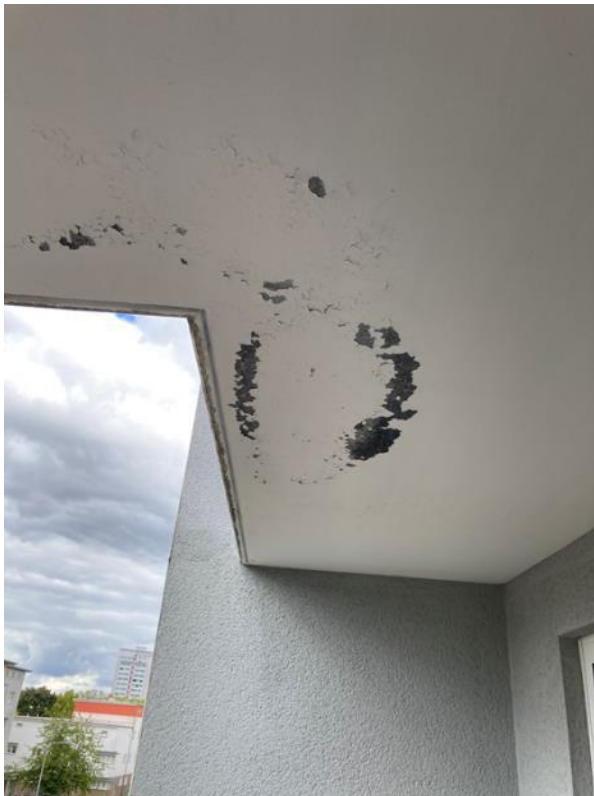
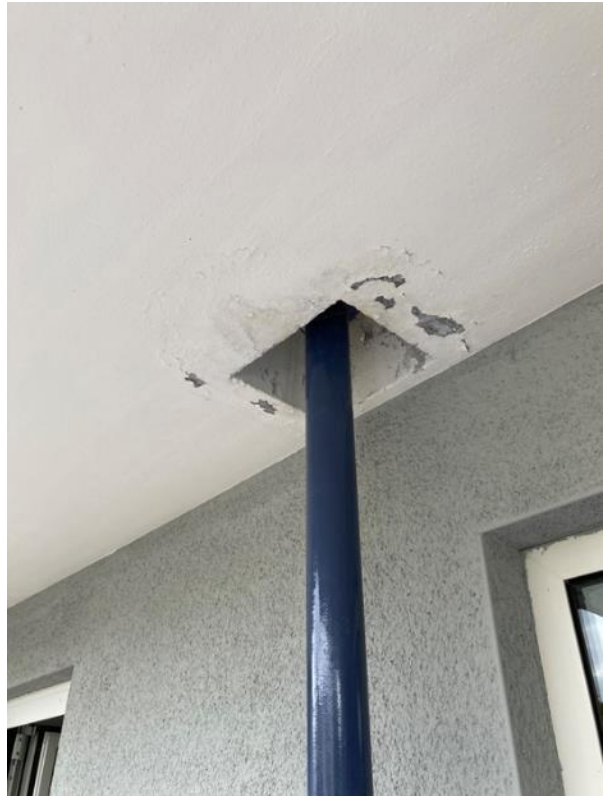
- 51) Wohneinheit 35c 2.1 Süd. Feuchtigkeitsschäden an der darüber liegenden Balkonplatte.

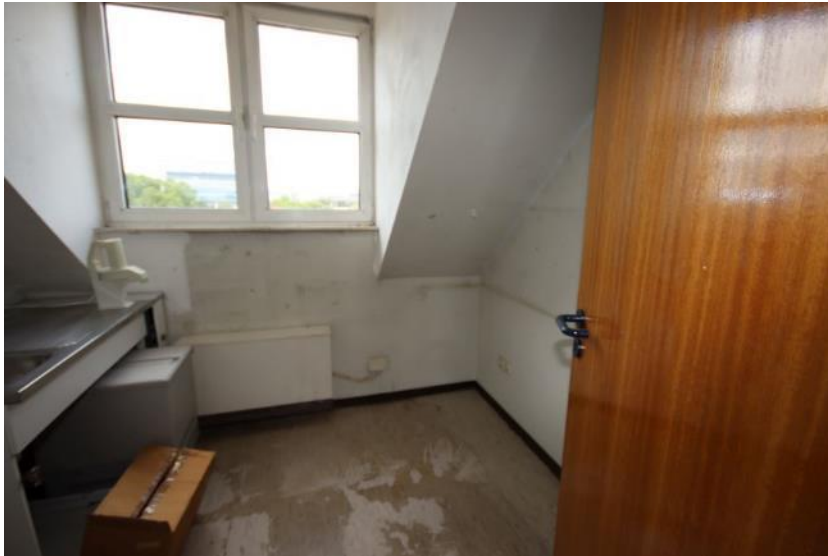
- 52) Komplett renovierungsbedürftige Dachgeschosswohnung, beispielhaft dokumentiert.

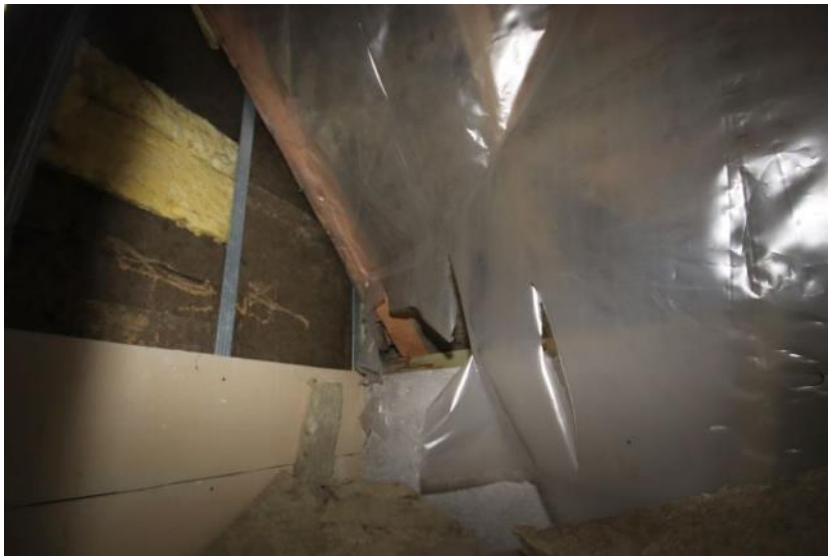
- 53) Gerissene Unterspannbahn an der Dämmebene des Daches.
