| Exposee Az.: <b>843 K 22/25</b> | Zum Gutachten Nr.: <b>26-03-31 F/Z</b> |
| Lage | Philipp-Schnell-Straße 31 (Vorderhaus) und Philipp-Schnell-Straße 33 (Hinterhaus) in 60437 Frankfurt am Main, Stadtteil Harheim. |

| Marktwert | <p><b>rund 1.190.000 € bis 1.290.000 €</b></p> <p>ausgewiesen mit 1.240.000 €</p> |

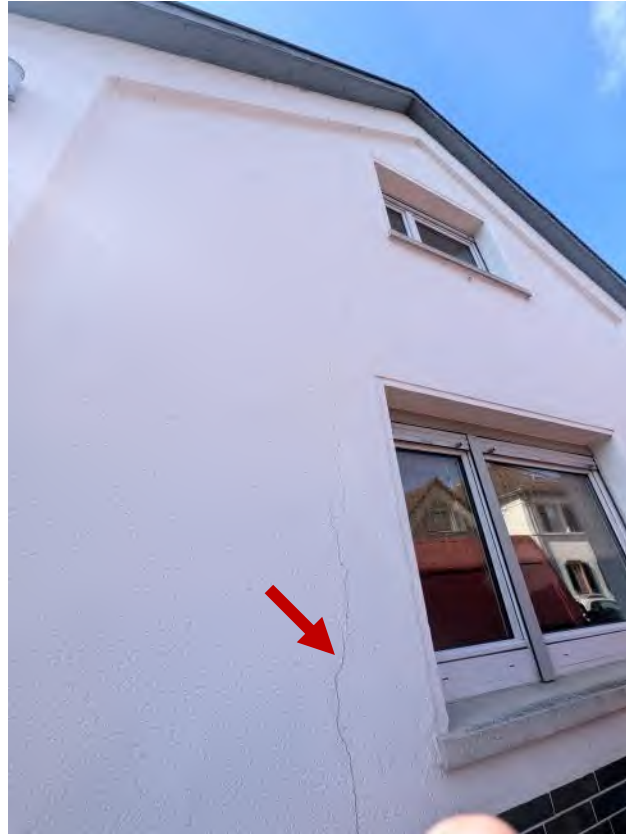
Nordostfassade Haus Nr. 31.  
Deutlicher Risssschaden in  
der Außenwand linkerhand  
des Fensters sichtbar. Riss  
zeichnet sich auch im  
Innenbereich / Wohnraum in  
der Innenwand ab.

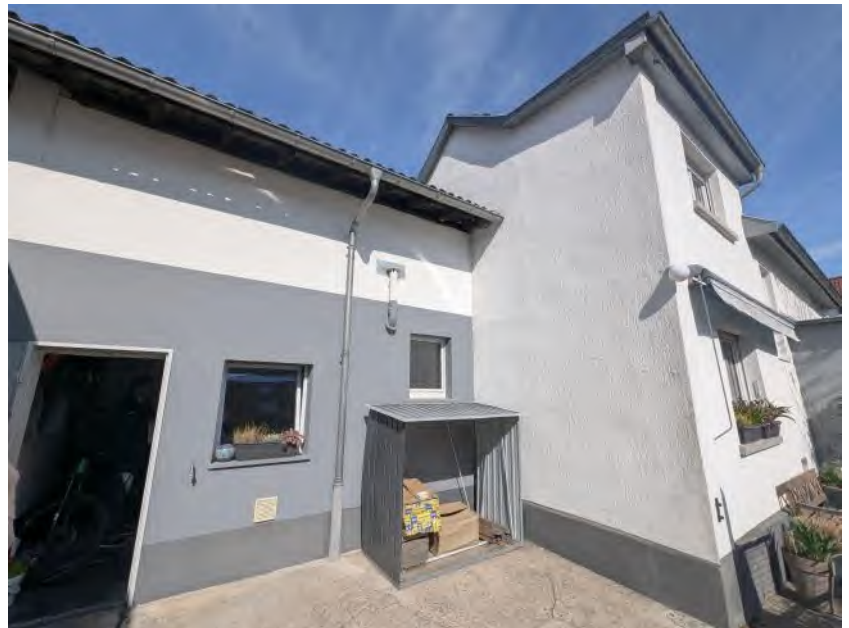
Südwestfassade mit  
angrenzendem  
Nebengebäude /  
Waschküche und  
Heizungsraum.

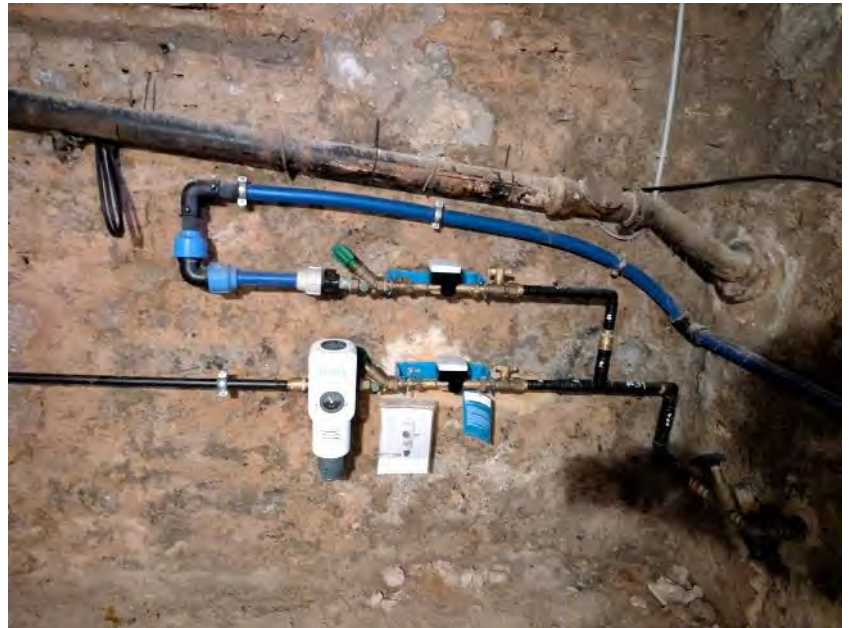
Hausanschlussraum im Vorderhaus mit deutlich erhöhter baualtersbedingter Bauteilfeuchte. Punktuell wurden Wasserleitungen erneuert.

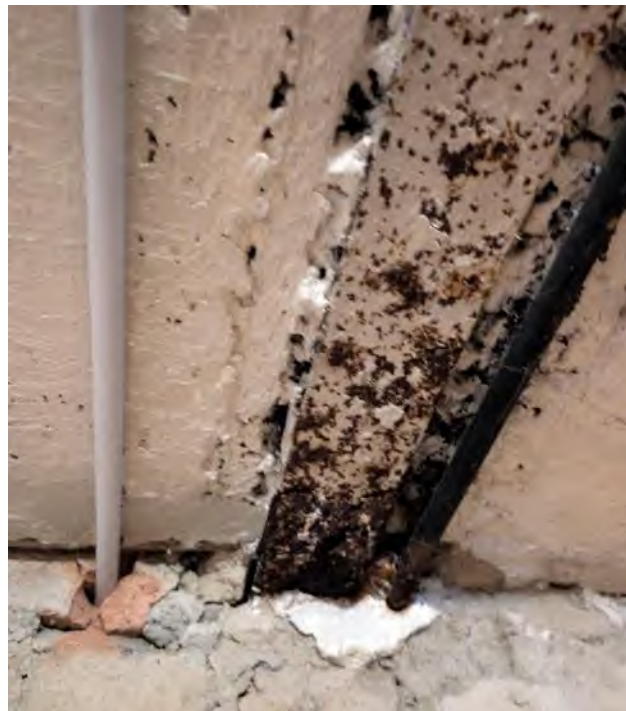
Die Stahlträger der Kellerdecke weisen deutliche Korrosionsschäden auf.
