| Exposee Az.: <b>844 K 10/22</b> | Zum Gutachten Nr.: <b>23-07-14 FWS</b> | |
| Bewertungsgegenstand | Grundstück bebaut mit einem freistehenden Mehrfamilienhaus mit acht Wohneinheiten. | |
| Lage | Eschersheimer Landstraße 580, Zehnmorgenstraße 2 in 60433 Frankfurt am Main, Stadtteil Eschersheim. | |

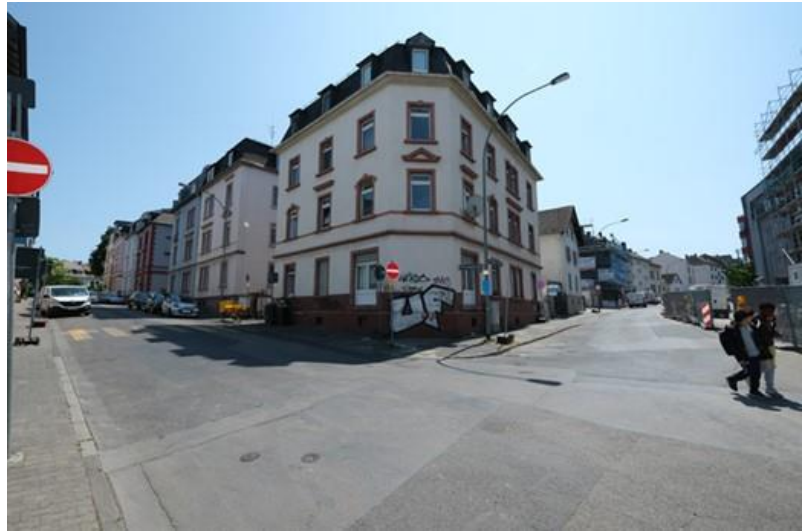
Gebäudeecke Nordwest, mit  
Graffiti verschmutzt.

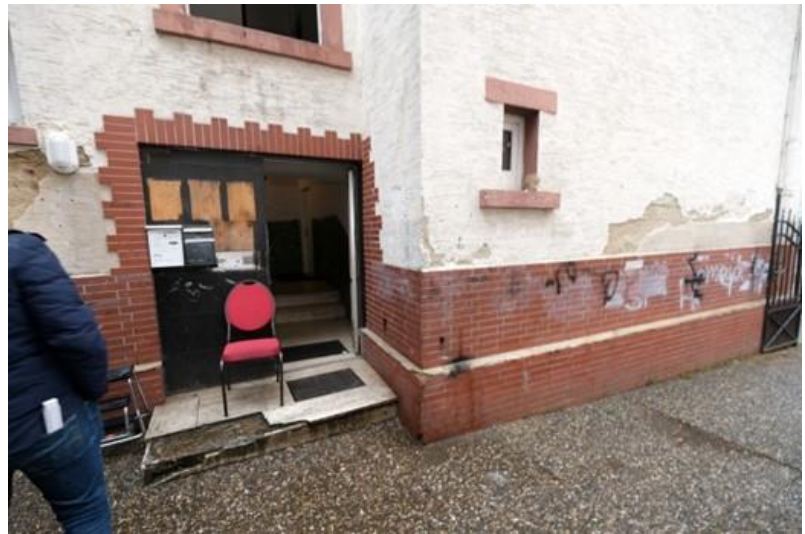
Hauseingangsbereich zur Ostseite mit improvisierter Zugangstür, Schäden am Eingangspodest, Putzfehlstellen und Graffiti. Fensterflügel fehlen im Treppenhaus mehrfach, über der Hauseingangstür besteht Absturzgefahr aus dem Treppenhaus.

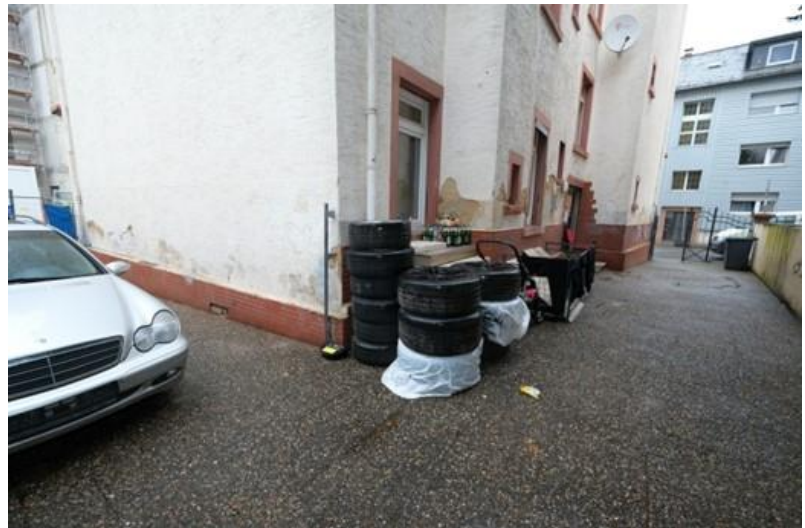
Lagergut und abgemeldetes Fahrzeug an der Gebäudeecke Südost.

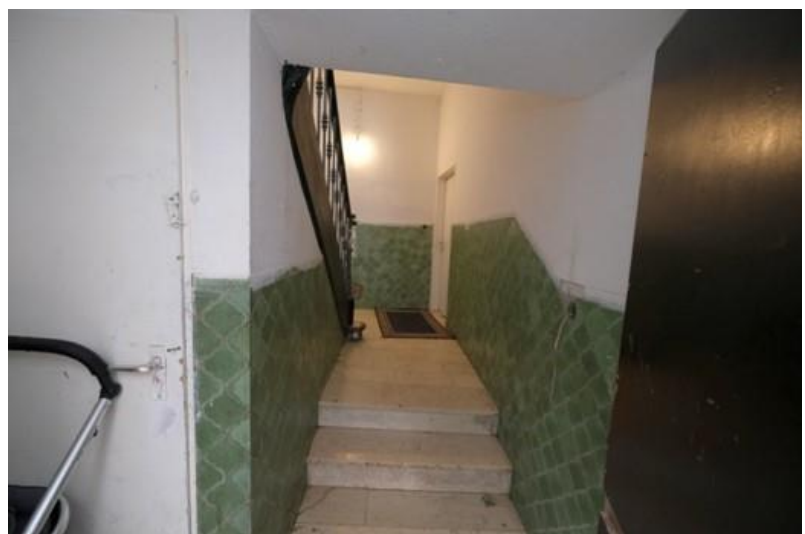
Ungepflegter Hauseingangsbereich.

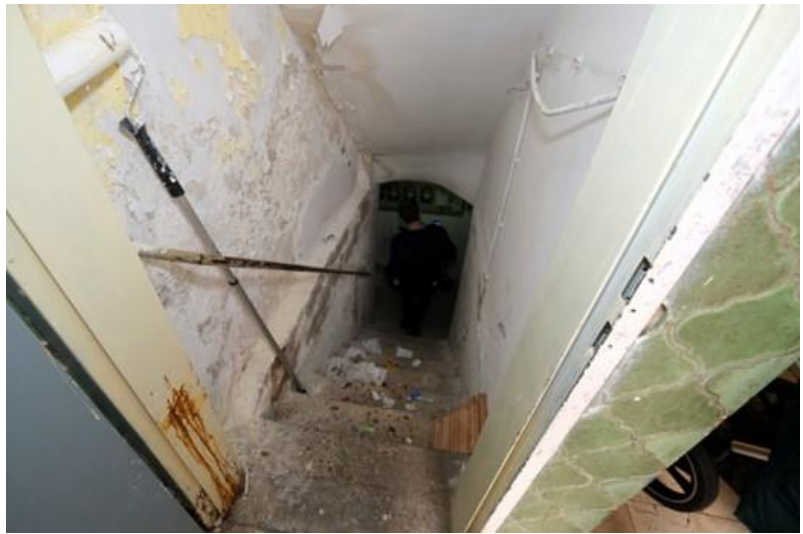
Treppenabgang zum Kellergeschoss mit deutlichen Feuchtigkeitsschäden.

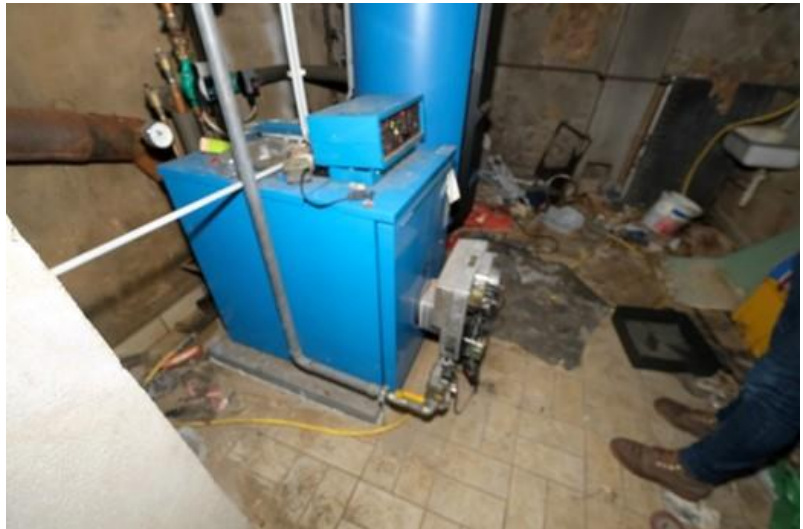
Kellergeschoss: Defekter (nach Auskunft der Bewohner), veralteter Wärmeerzeuger mit Warmwasserspeicher. Unrat im gesamten Kellergeschoss.
