Exposee Az.: <b>844 K 11/22</b>	Zum Gutachten Nr.: <b>23-07-13 F/Z</b>
Bewertungsgegenstand	<p>Grundstück bebaut mit einem Mehrfamilienhaus bestehend aus Kellergeschoss, Erdgeschoss, 3 Obergeschossen, zu Wohnzwecken ausgebautem Dachgeschoss gemäß Planunterlagen und nicht ausgebautem Spitzboden nach Ortsbesichtigung. Insgesamt verfügt die Liegenschaft über mutmaßlich zehn Wohneinheiten.</p> <p>Ein Zutritt wurde nur zu einer Wohneinheit im 2. Obergeschoss Ost (links) erwirkt.</p>
Lage	Falkstraße 84 in 60487 Frankfurt am Main, Stadtteil Bockenheim
Grundbuchbezeichnung	Amtsgericht Frankfurt am Main, Grundbuch von Bockenheim, Blatt 5411, Gemarkung 34, Flur: 9, Flurstück: 666/231 + 667/233
Grundstücksgröße gemäß Grundbucheintragung	<p>Flurstück 666/231 108 m<sup>2</sup></p> <p>Flurstück 667/233 194 m<sup>2</sup></p>
Zulässige Nutzung	Mehrfamilienhaus mit Wohnnutzung.
Baujahr	Das Baujahr liegt vor 1945, ist im Detail jedoch nicht bekannt. Auf einer historischen Stadtkarte aus dem Jahr 1895 aus dem Hause Ravenstein sind Umrissse eines Gebäudes erkennbar.

Exposee Az.: **844 K 11/22**

Zum Gutachten Nr.: **23-07-13 F/Z**

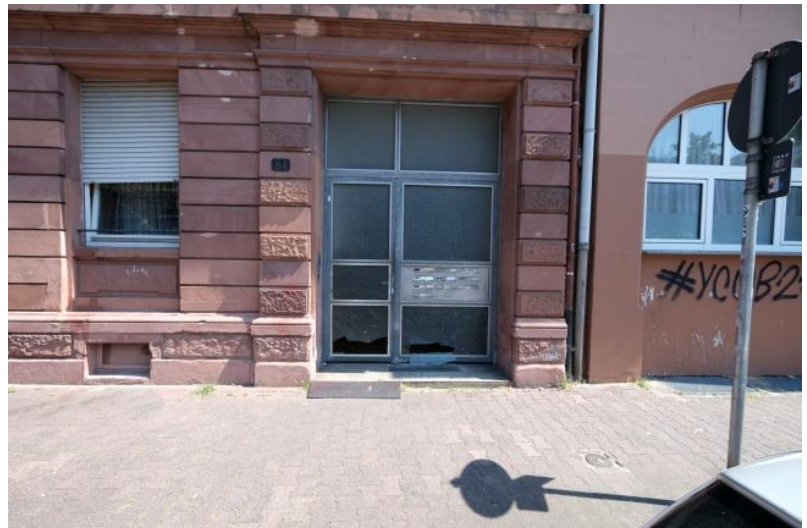
Bautenzustand	Mäßiger Bautenzustand. Die Fassaden weisen zur Hinterhofseite Putzschäden und vielfältige, teils deutliche Risssschäden auf. Die Tür zum Hofdurchgang und die Hauseingangstür weisen Vandalismusschäden auf. Klingel- und Briefkastenanlage sind erneuerungsbedürftig. Im Kellergeschoss besteht baualterstypisch erhöhte Bauteilfeuchte in den Wänden und Böden. Die besichtigte

Eingangstür zum Hofbereich mit  
Vandalismusschäden.

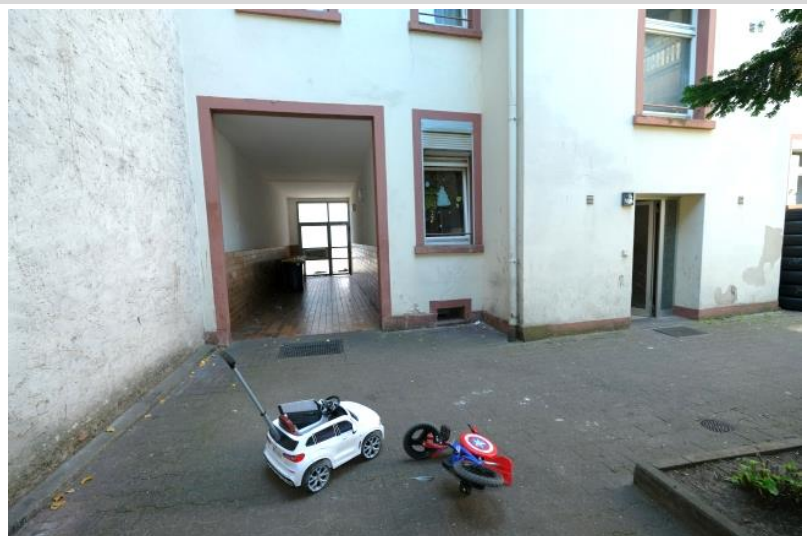
Fassade zum Hinterhof mit  
Hofdurchgang.

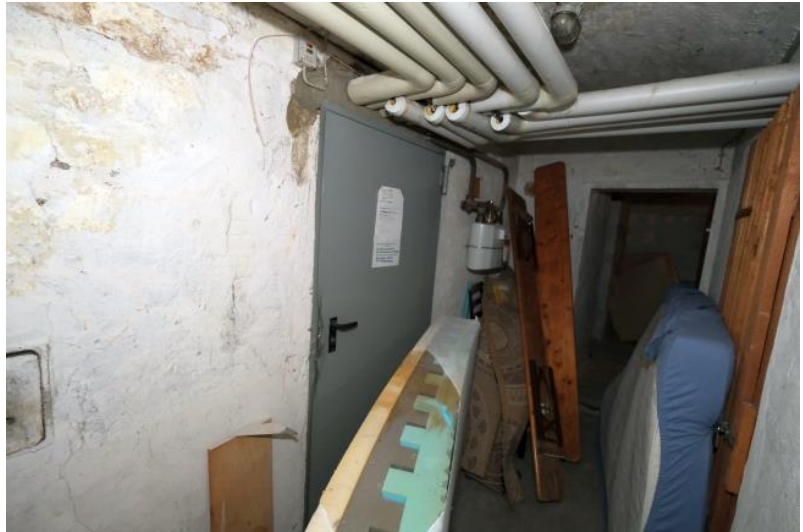
Kellergeschoss beispielhaft.  
Kellerflur in Teilbereichen mit  
Lagergut / Brandlasten verstellt.

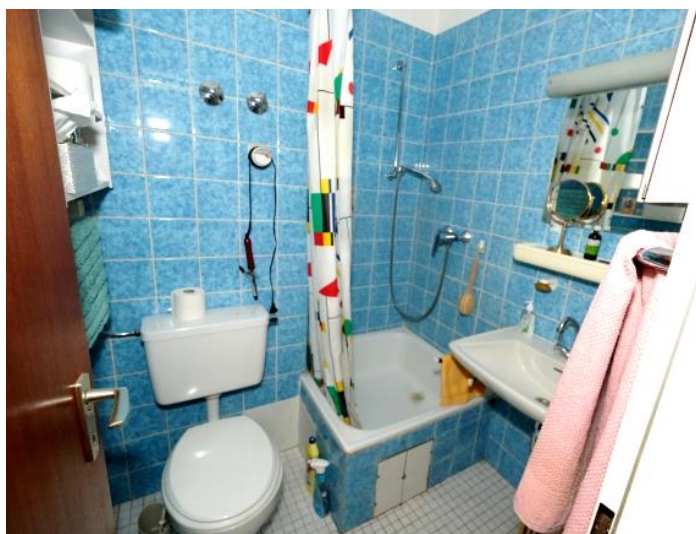
Wohnung im 2. OG Ost (links).  
Badezimmer innen liegend und  
nicht zeitnah modernisiert.

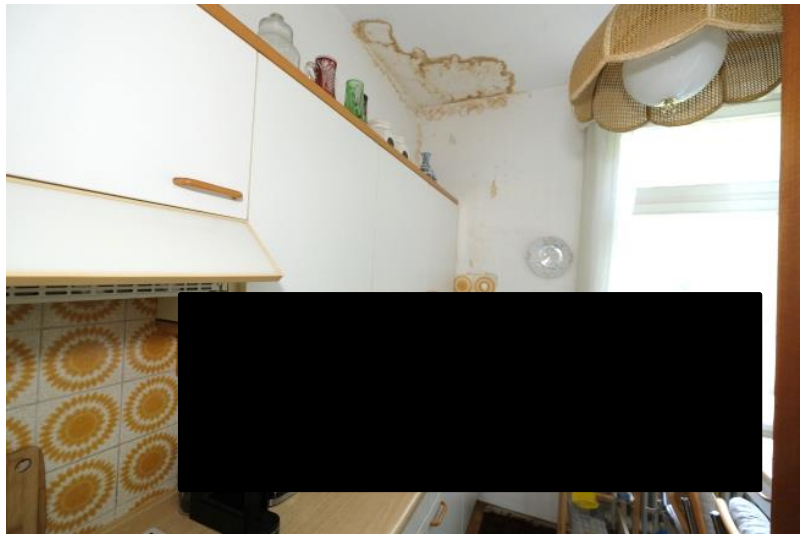
Wohnung im 2. Obergeschoss Ost ist einfach ausgestattet und weist in der Küche einen Feuchtigkeitsfleck im Deckenbereich auf – mutmaßlich bedingt durch einen Wasserschaden in der darüber liegenden Wohnung.
Qualitäts- und Wertermittlungstichtag	06. Juni 2023
Besondere objektspezifische Grundstücksmerkmale (b.o.G.)	> Sicherheitsabschlag für den unbekannten Bautenzustand und für überdurchschnittlichen Instandsetzungsbedarf: ./. 153.000 €
<b>MARKTWERT*</b>	<b>1.700.000 € bis 2.000.000 €</b> ausgewiesen mit 1.850.000 €

Küche zur Hinterhofseite.  
Feuchtigkeitsschaden im  
Deckenbereich.

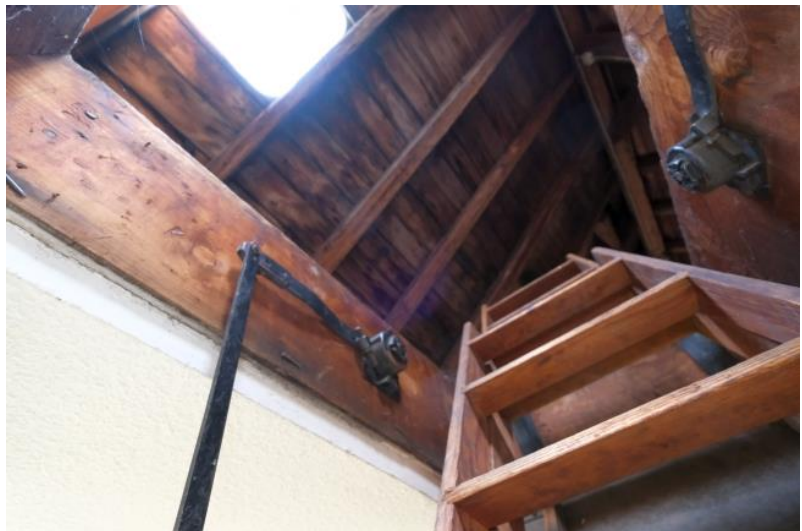
Blick zum Spitzboden – ein  
Zutritt war nicht möglich .
